Etude hydraulique et définition d'un programme d'interventions pour la réduction des risques d'inondation du fleuve Préconil et de ses affluents

Phase 1 : Analyse du fonctionnement du bassin versant

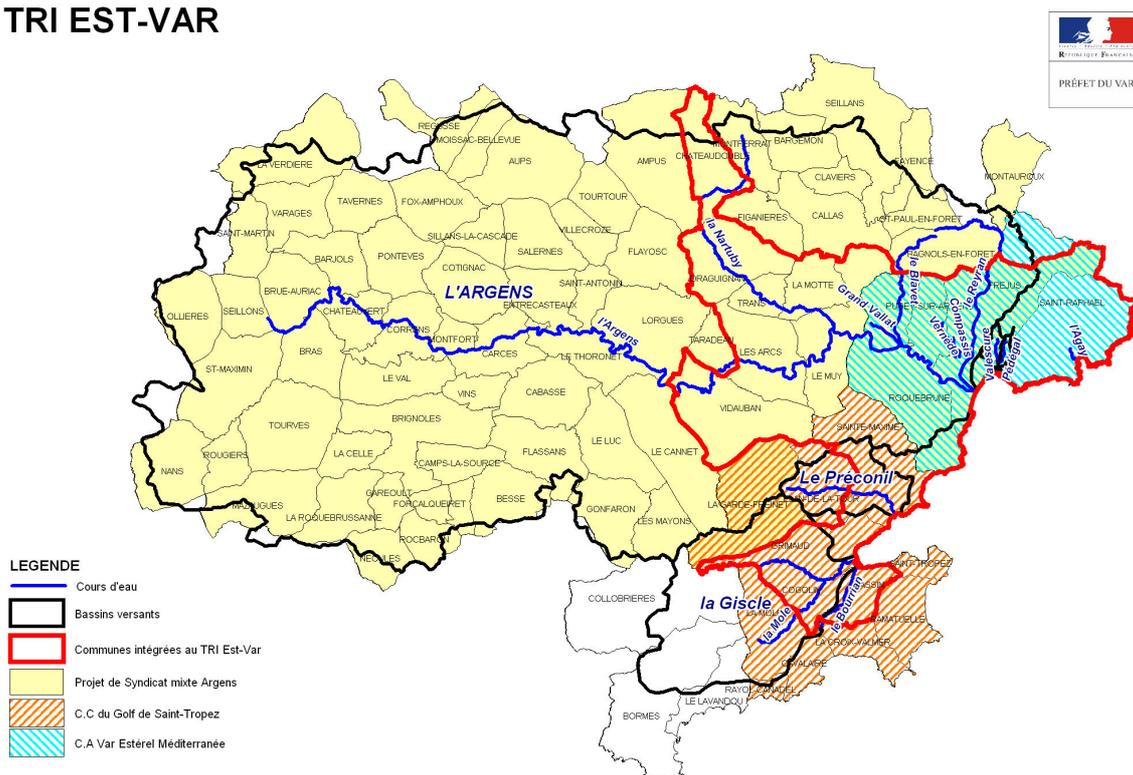
Figure 2 : Périmètre proposé pour la SLGRI du TRI Est-Var (DDTM 83, 2014)

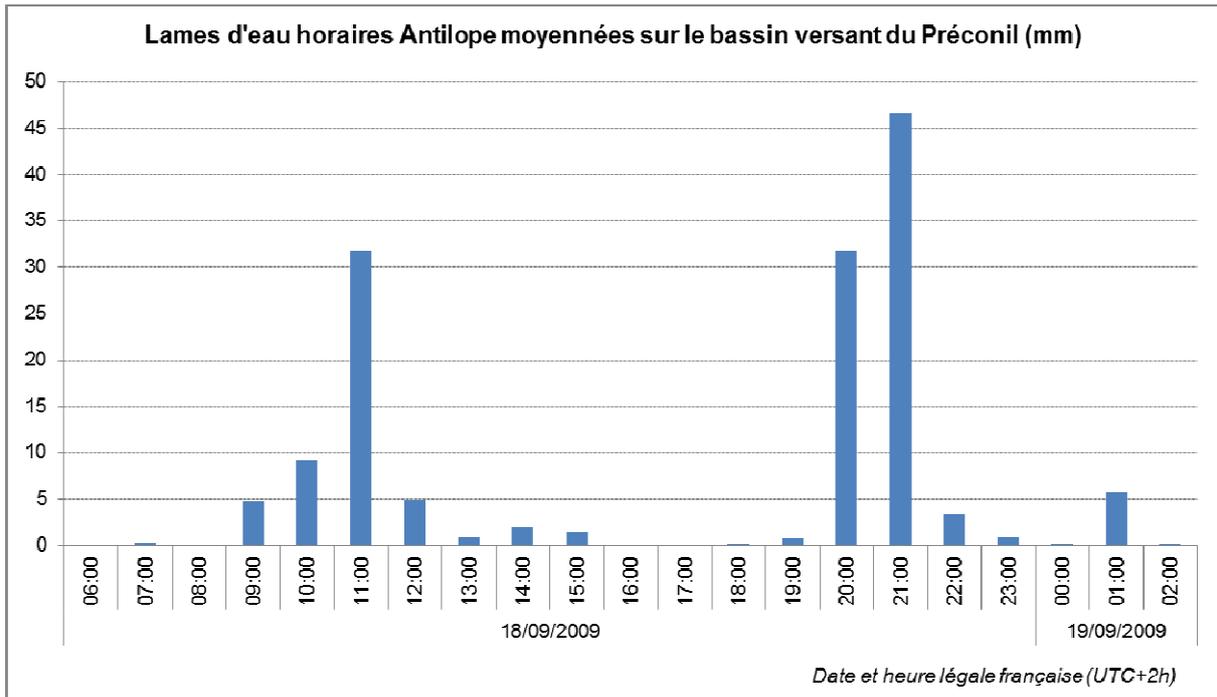
Le graphique ci-après représente les lames d'eau horaires Antilope, moyennées sur le bassin versant du Préconil pour la journée (données Météo France d'après rapport DIRSE du 24/09/2009).

Figure 11 : Lames d'eau horaires « Antilope » moyennées sur le bassin versant du Préconil – 18-19 septembre 2009

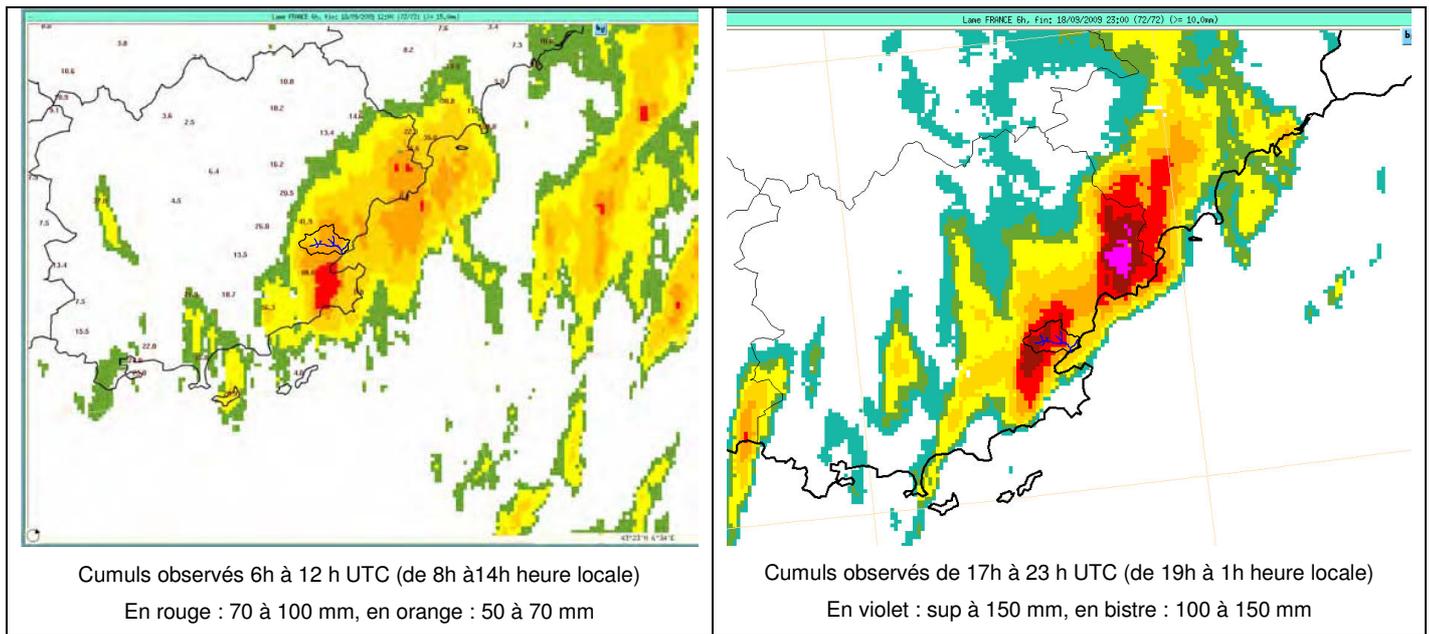
L'observation des images radars et de leur évolution montre que la partie amont du bassin du Préconil a reçu le maximum des précipitations (emplacement approximatif du bassin versant).

Figure 12 : Evolution des lames d'eau radar le 18 septembre 2009

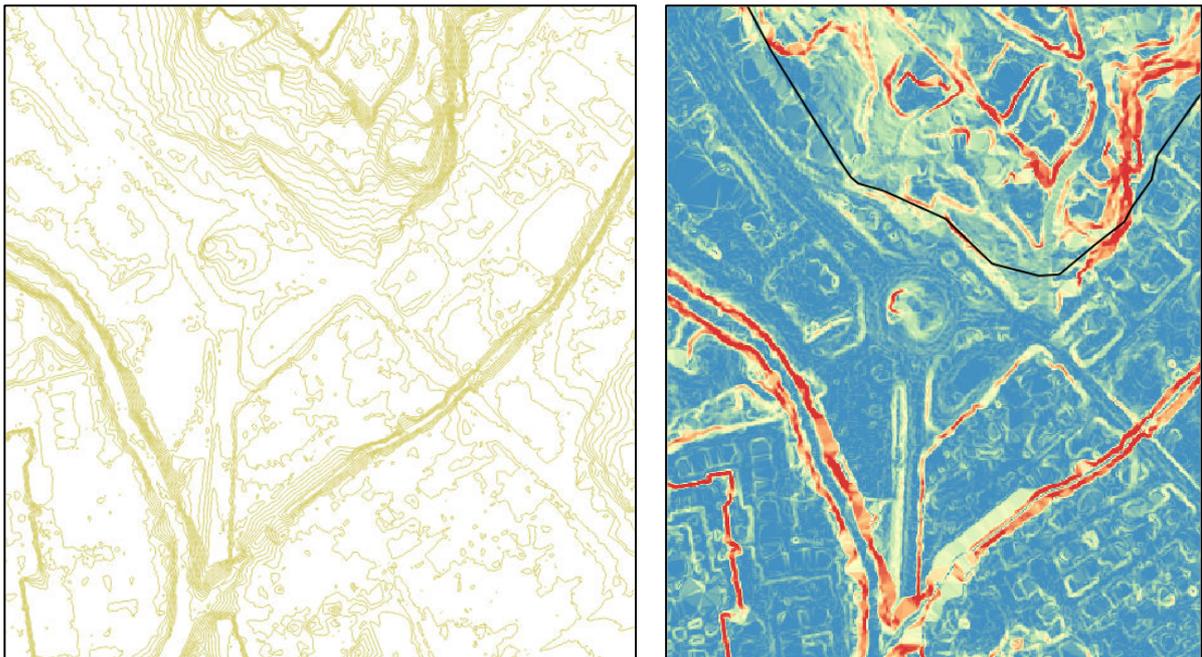
Les données brutes (semis de points) sont exploitées pour l'identification des éléments structurants de la zone d'étude, par la création de courbes de niveau et d'images raster des pentes du terrain naturel.

Figure 19 : Courbes de niveau (à gauche) – Pentes du terrain naturel (à droite)

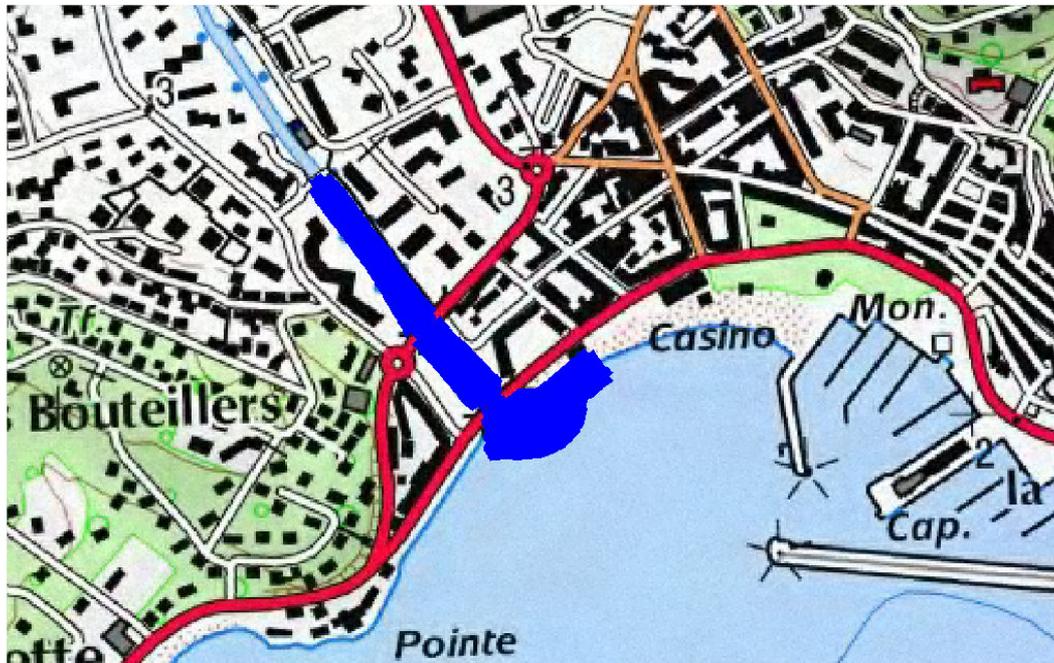
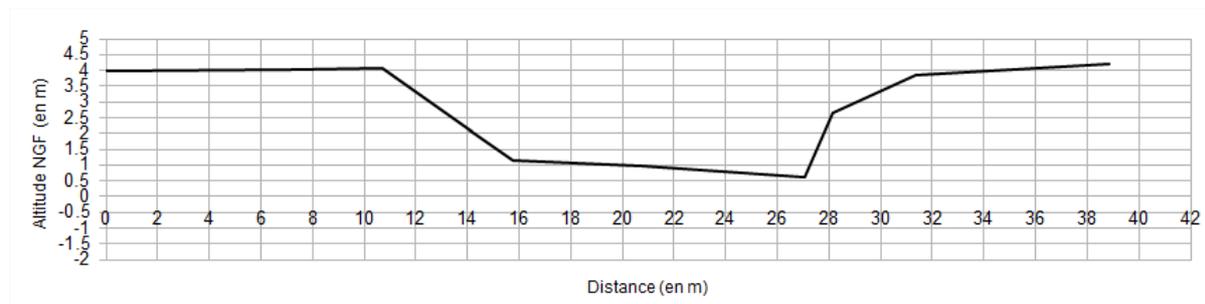
Un levé bathymétrique a été réalisé par le géomètre expert Philippe SERANTONI, le 20 décembre 2014 sur environ 300 m en amont de l'embouchure du Préconil. Les mesures ont été effectuées depuis une embarcation à l'aide d'un sondeur mono-faisceau TRITECH PA500.

Figure 20 : Levés bathymétriques et profil en travers

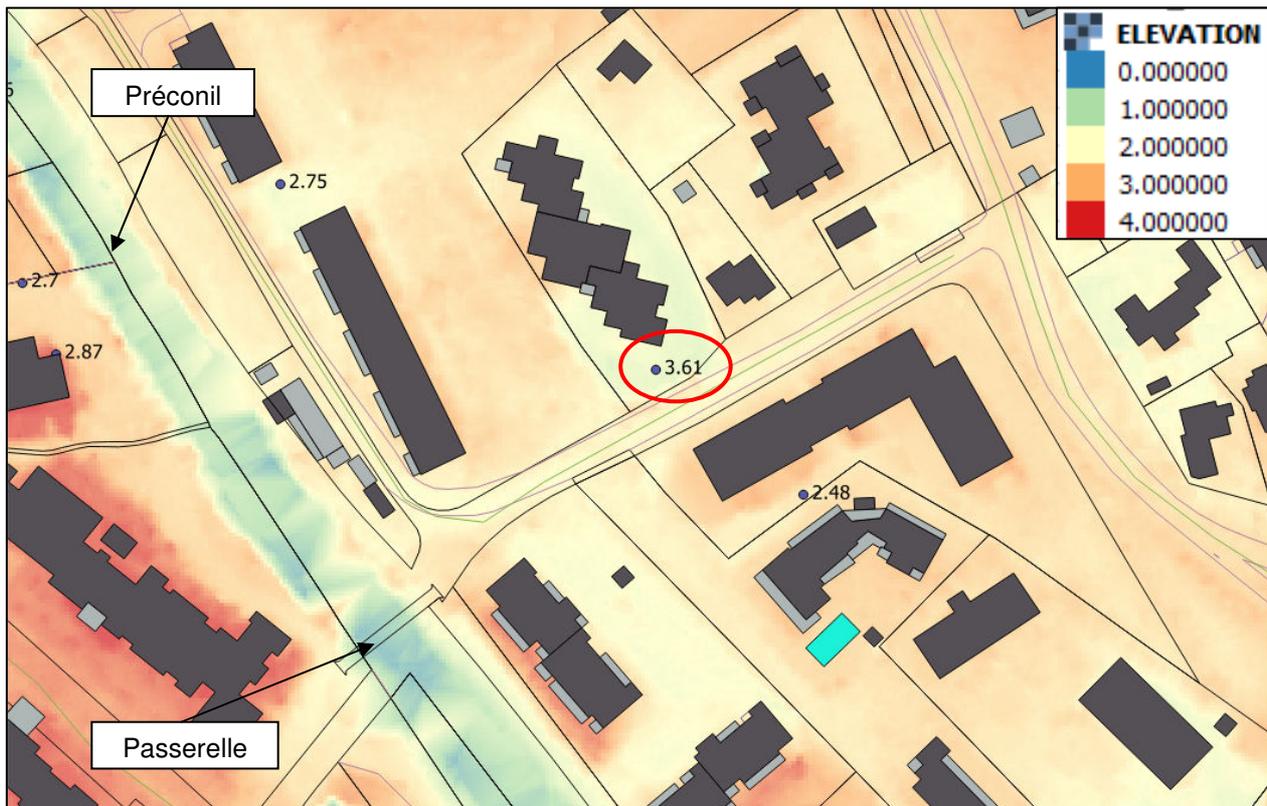
Un second repère de crue paraît douteux. Il s'agit du repère de crue « Pre 02 » pour la crue de novembre 2014, situé en rive gauche du Préconil dans la traversée de Sainte-Maxime (cf. figure ci-après, sur le mur du parking). La cote de ce repère est de 3.61 m NGF, dans un secteur où les cotes des repères de crue sont globalement inférieures à 3 m NGF. Notons que la hauteur d'eau mesurée par rapport au terrain naturel est de 78 cm, et que le levé LIDAR indique une cote d'environ 1.80 m NGF dans ce secteur, ce qui donnerait une cote de 2.58 m NGF, plus réaliste. Cette cote de 2.58mNGF serait d'autant plus cohérente avec les repères relevés dans les environs.

Figure 24 : Localisation du repère de crue « Pre 02 » douteux

Dans le doute, cette cote a été retirée du profil en long des PHE de 2014 présenté ci-après.

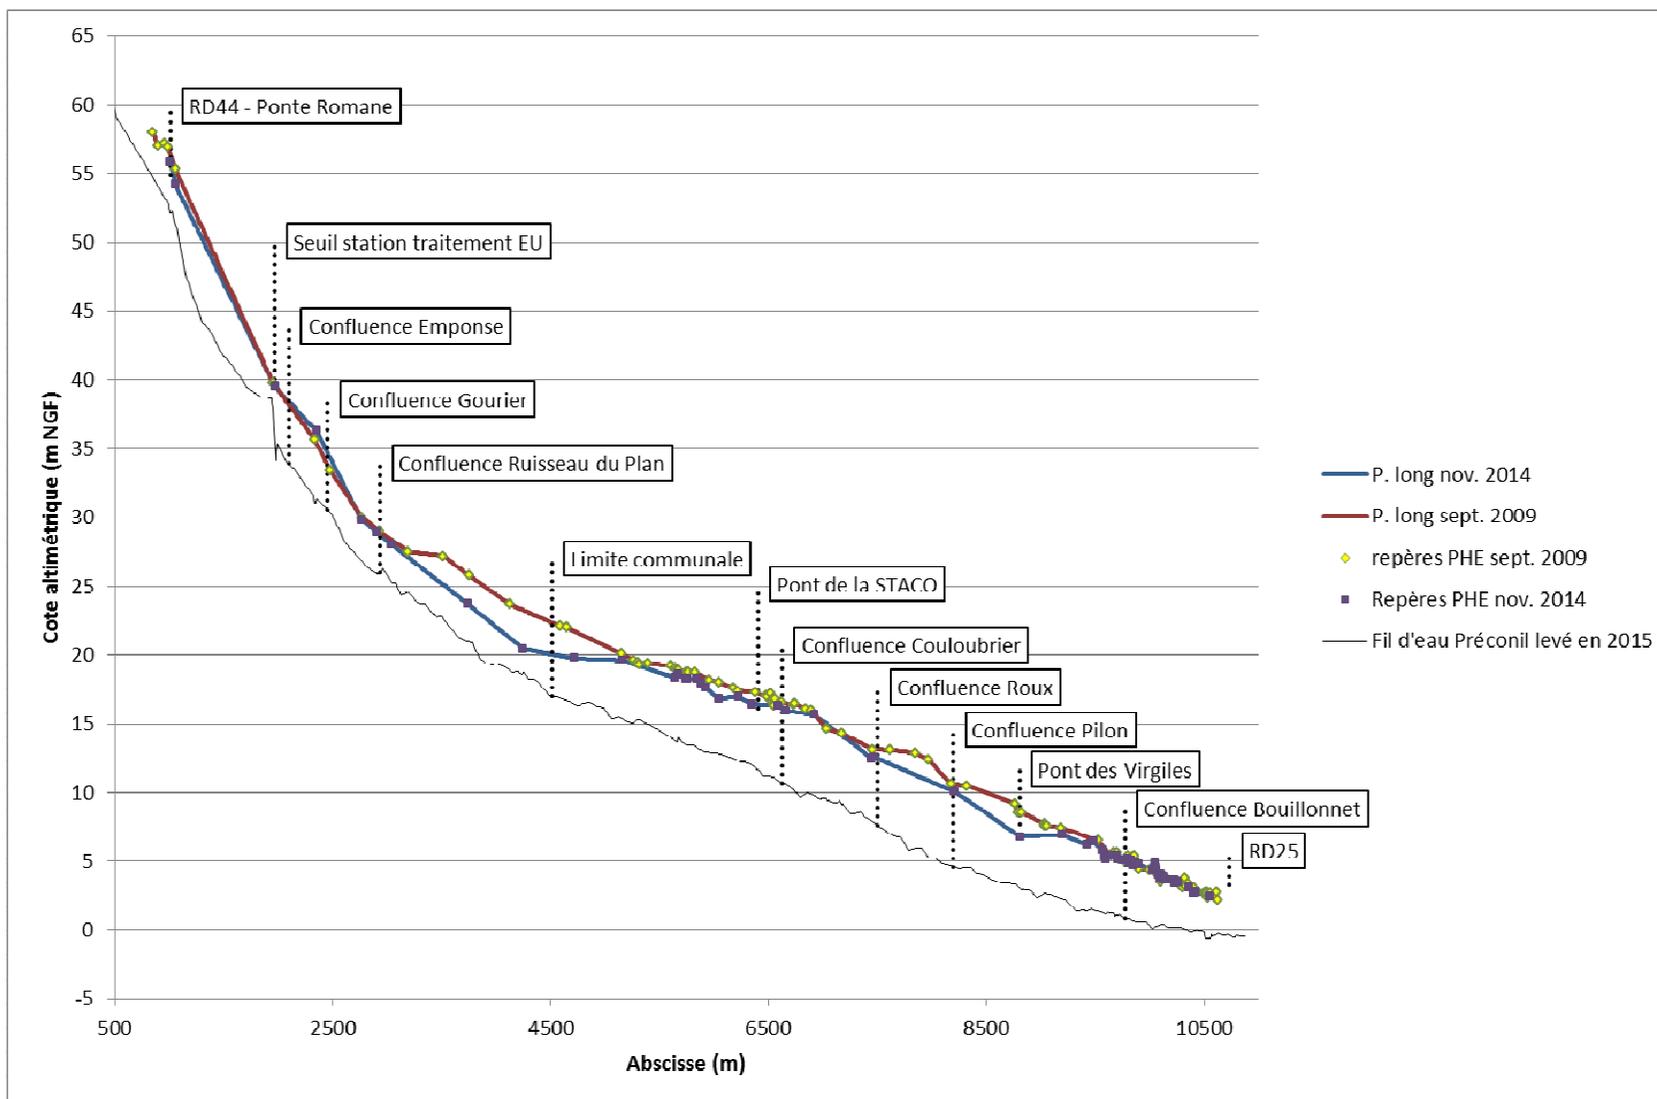
Figure 26 : Profil en long global des PHE des crues de septembre 2009 et novembre 2014

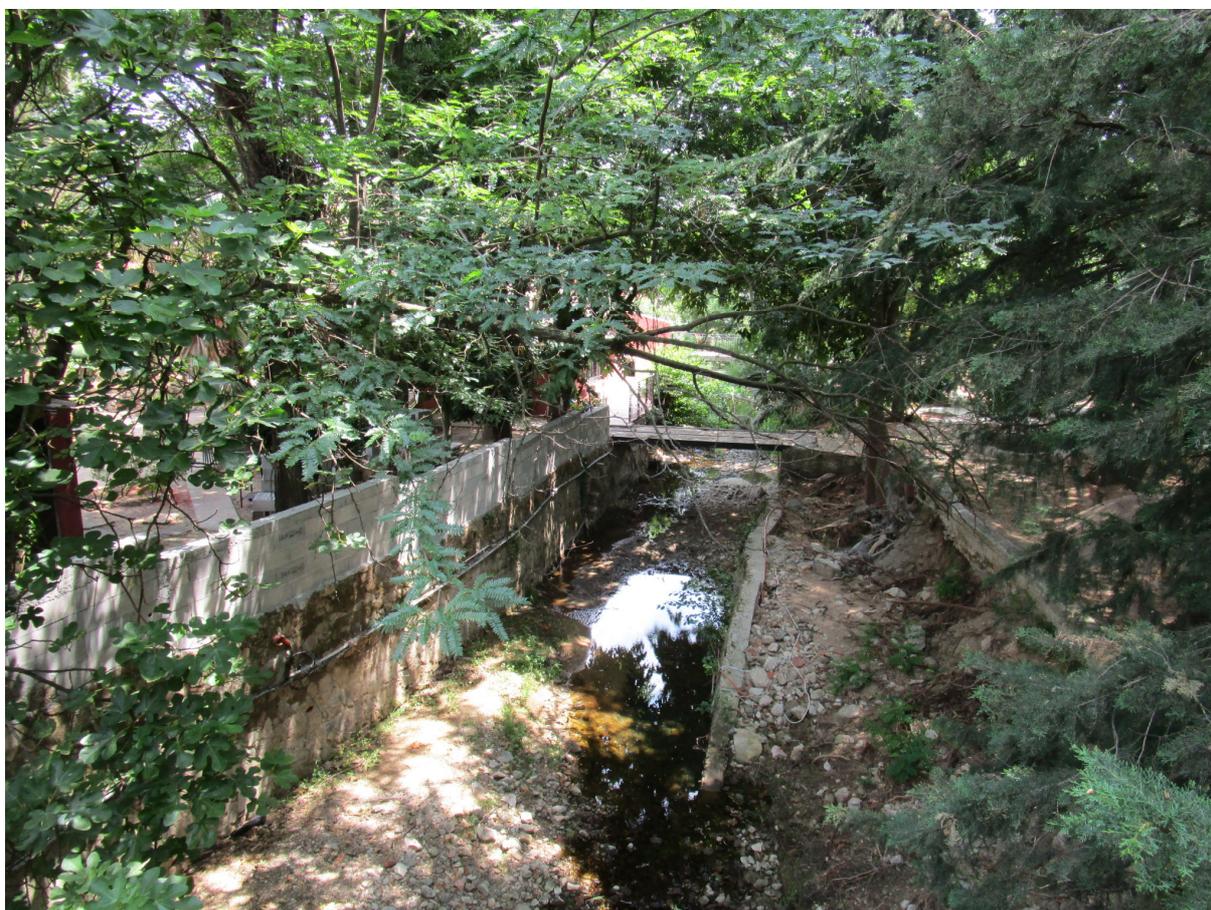
Figure 29 : Préconil amont – quartier de Ponte Romano

Cette photo illustre le Préconil à l'aval du pont de la RD44. Sur ce secteur les berges sont bétonnées, plusieurs seuils et passerelles sont présents le long de la villa Ponte Romano.

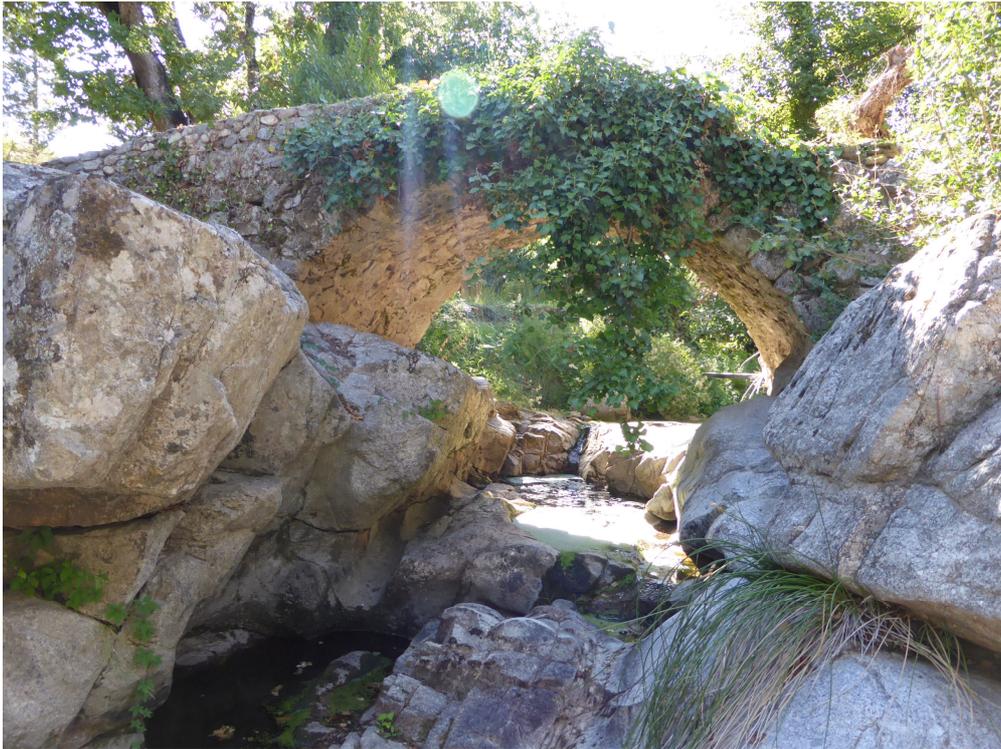
Figure 30 : Préconil amont – Ponte Romane

Ce pont en pierre maçonnée marque la rupture entre le lit peu pentu, régulier à l'amont et les affleurements rocheux à l'aval.

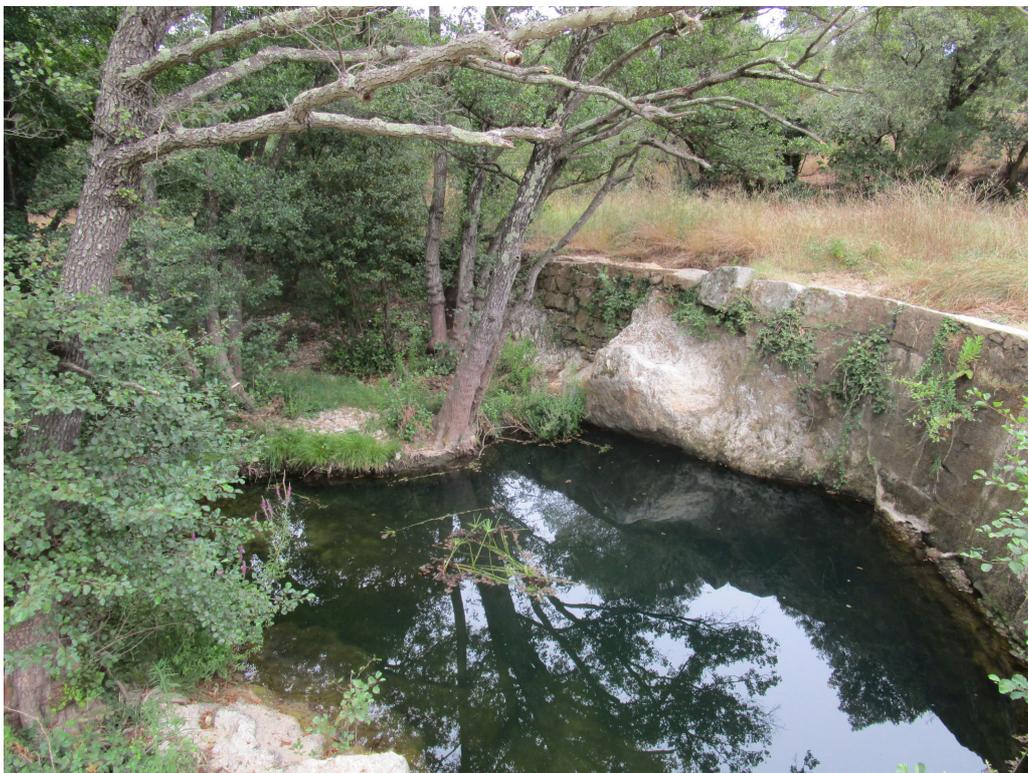
Figure 31 : Préconil amont – STEP de Plan de la Tour (aval du seuil)

Ce seuil semi-circulaire possède une hauteur de chute de 2.30 m par rapport à la surface libre (ligne d'eau à l'étiage dans le cas présent). La profondeur de la fosse à l'aval est de plus de 2 m par rapport à la surface libre.

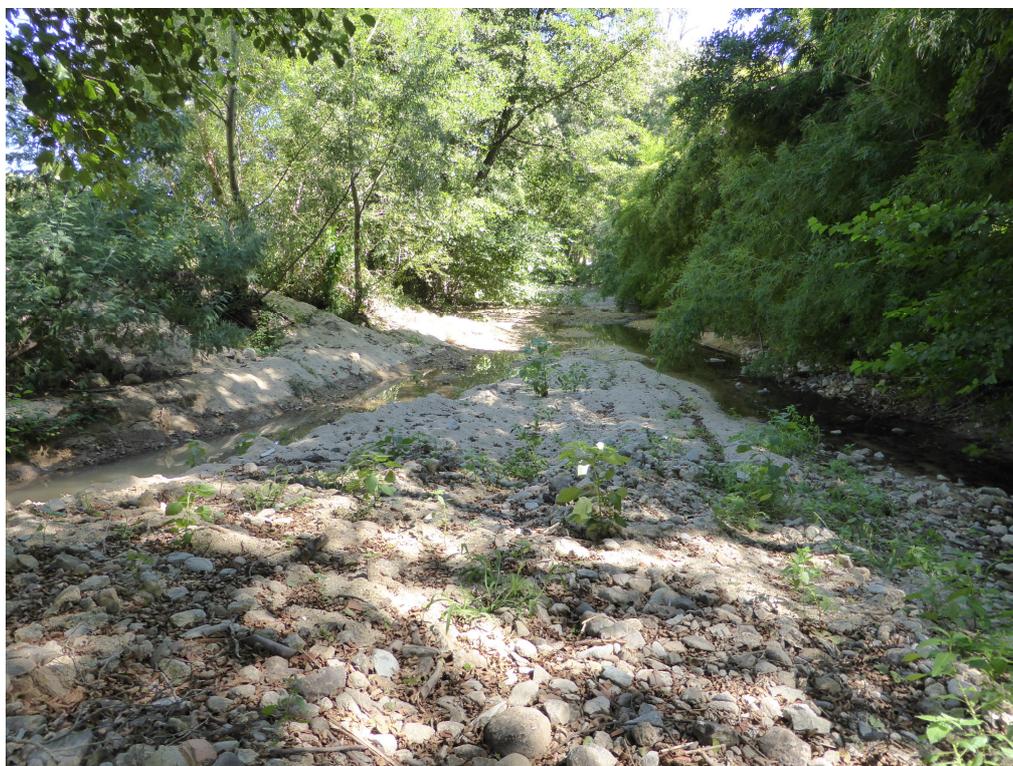
Figure 32 : Préconil amont – confluence avec le ruisseau du Plan

Le ruisseau du Plan constitue l'un des principaux apports de sédiments du Préconil. Cette confluence est fréquemment ensablée, elle a été curée récemment (ruisseau à gauche sur la photo).

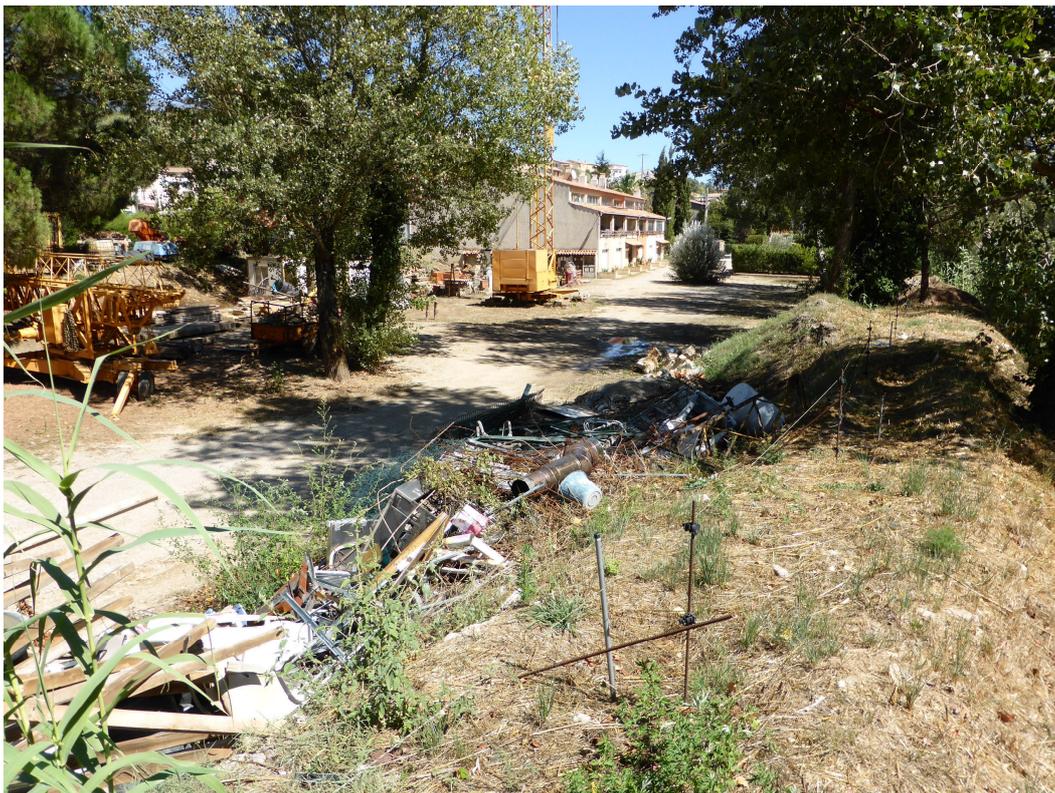
Figure 33 : Préconil aval – Camp Ferrat

Cette photo représente un exemple d'élément structurant du lit majeur : « une digue ».

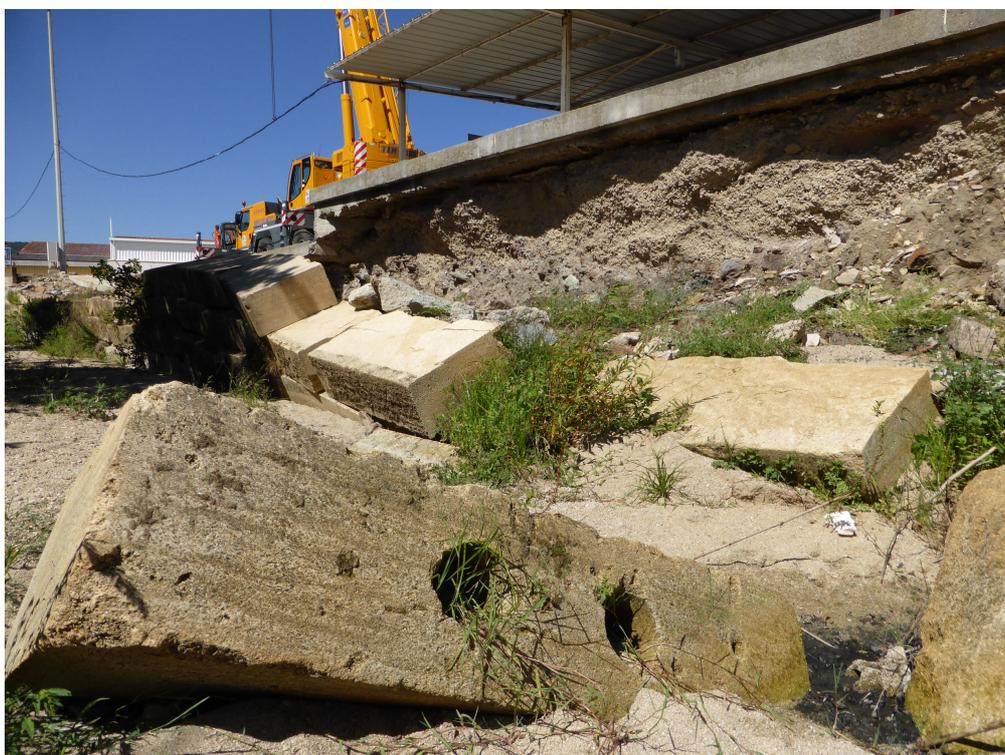
Figure 34 : Préconil aval – entreprise Brisach

Cette photo illustre les fortes érosions de berges qui ont eu lieu le long de la parcelle de l'entreprise Brisach.

Le site Brisach a également été placé en classe de fortes vitesses de par son emplacement frontal au débouché d'une sinuosité et de par les laisses de crues, les dégâts constatés suite à la crue de septembre 2009 et les observations faites lors des visites sur sites. De plus, le revêtement du sol sur ce site est essentiellement de l'enrobé, favorisant la mise en vitesse des écoulements.

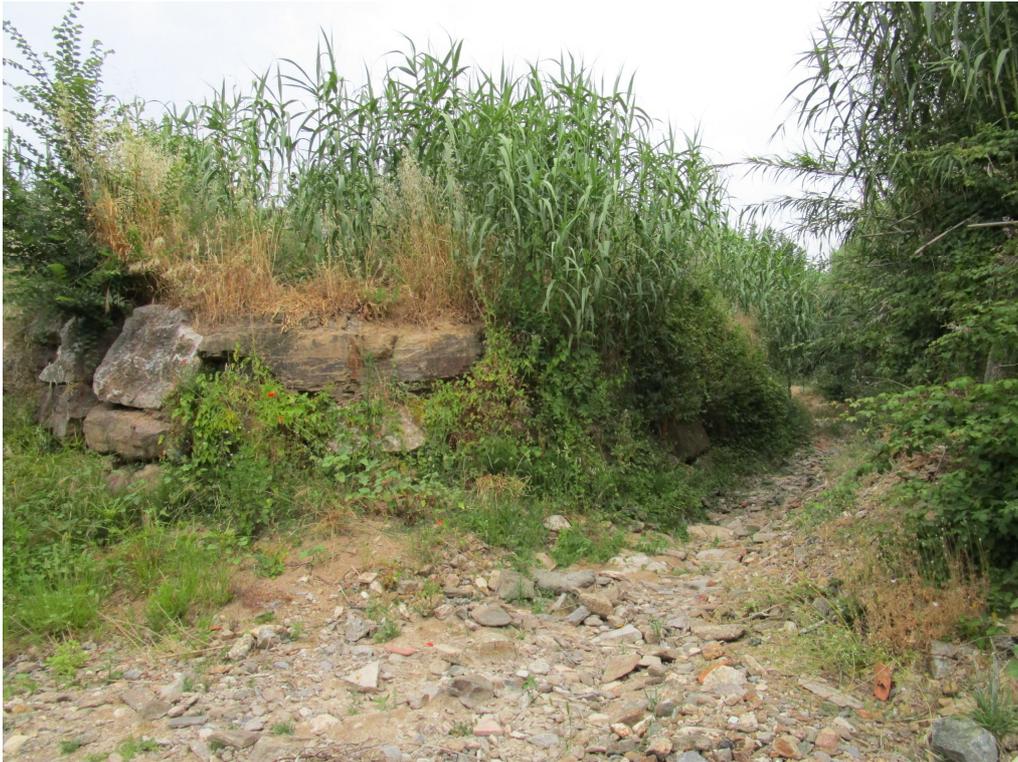
Figure 35 : Préconil aval – confluence avec le Pilon

Cette photo présente la confluence entre le Pilon et le Préconil, les enrochements (à gauche de la photo) et la berge très avancée vers le lit de cet affluent créent un rétrécissement de section à l'amont immédiat de la confluence. Le lit du Pilon est perché par rapport à celui du Préconil.

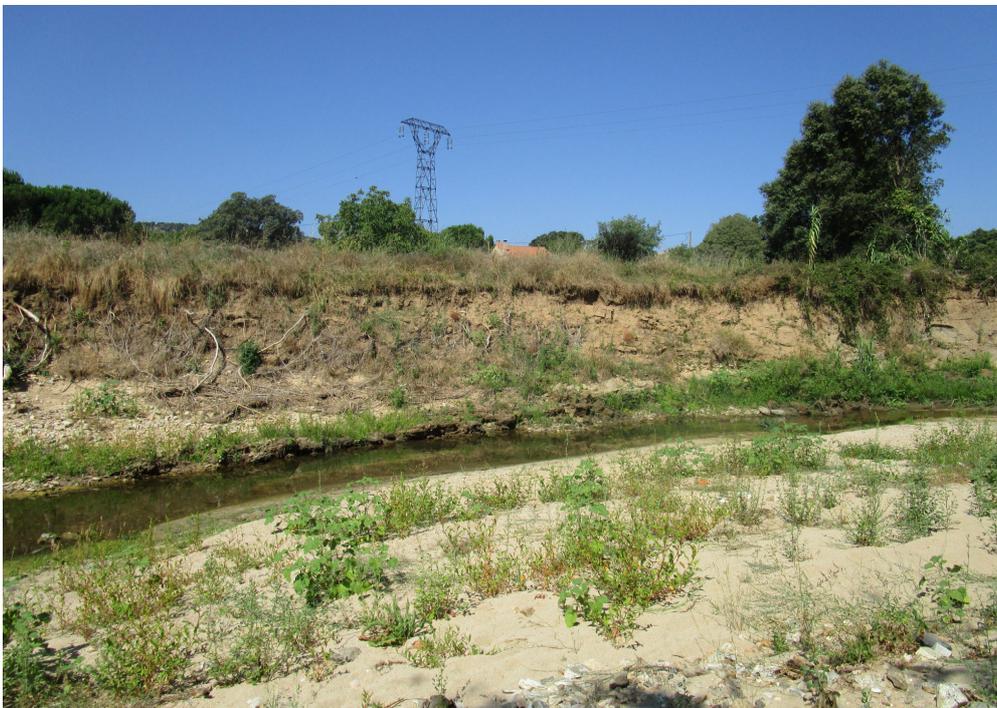
Figure 36 : Préconil aval – amont du pont des Virgiles

Cette photo montre une anse d'érosion à l'extérieur du méandre (extrados) accompagnée d'une zone de dépôt à l'intérieur du méandre (intrados).

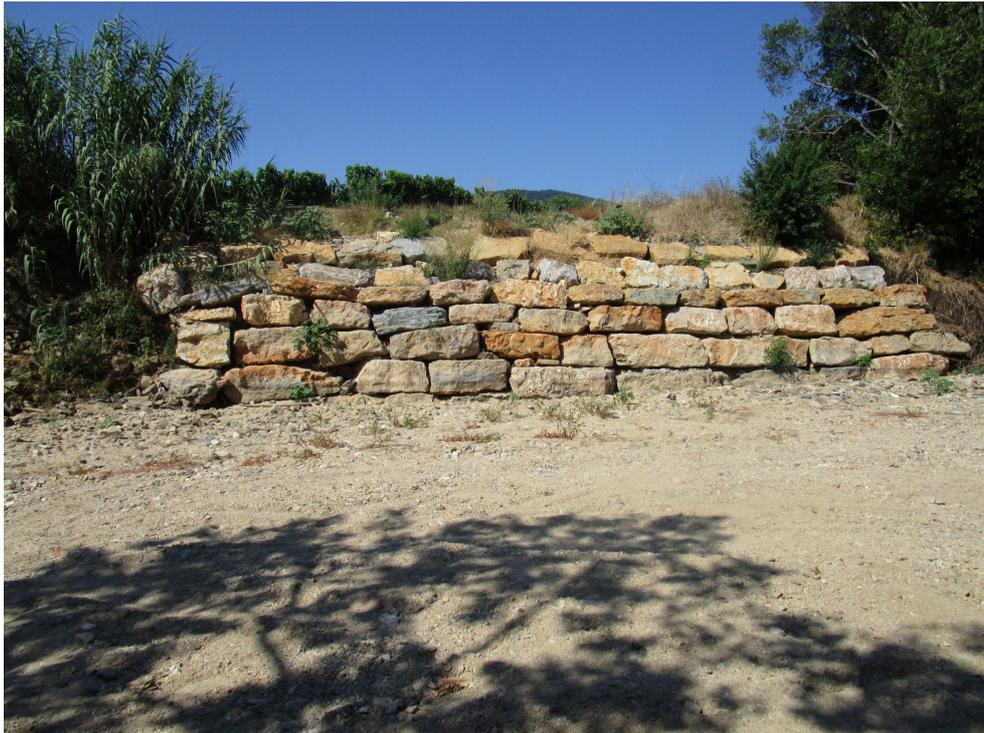
Figure 37 : Préconil aval – aval du pont des Virgiles

Cette photo illustre une protection de berge ponctuelle sur le Préconil.

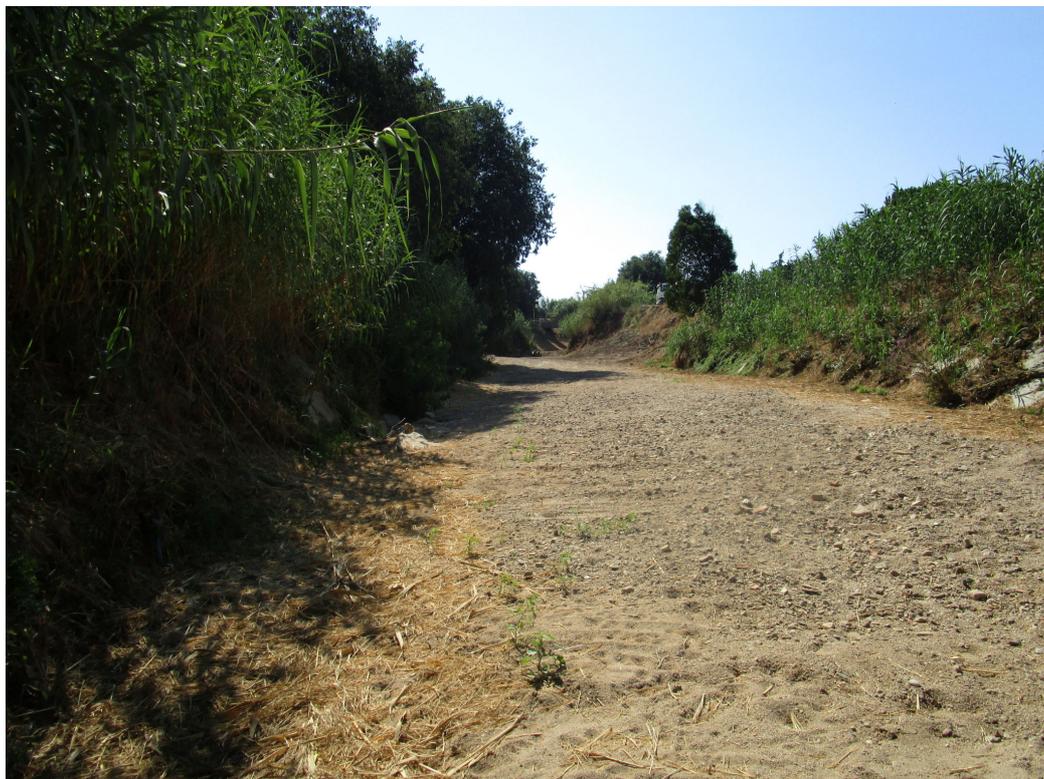
Figure 38 : Préconil aval – Services Techniques de Sainte-Maxime

Cette photo met en évidence les caractéristiques du Préconil aval, une pente faible, un lit large avec un ensablement du fond du lit.

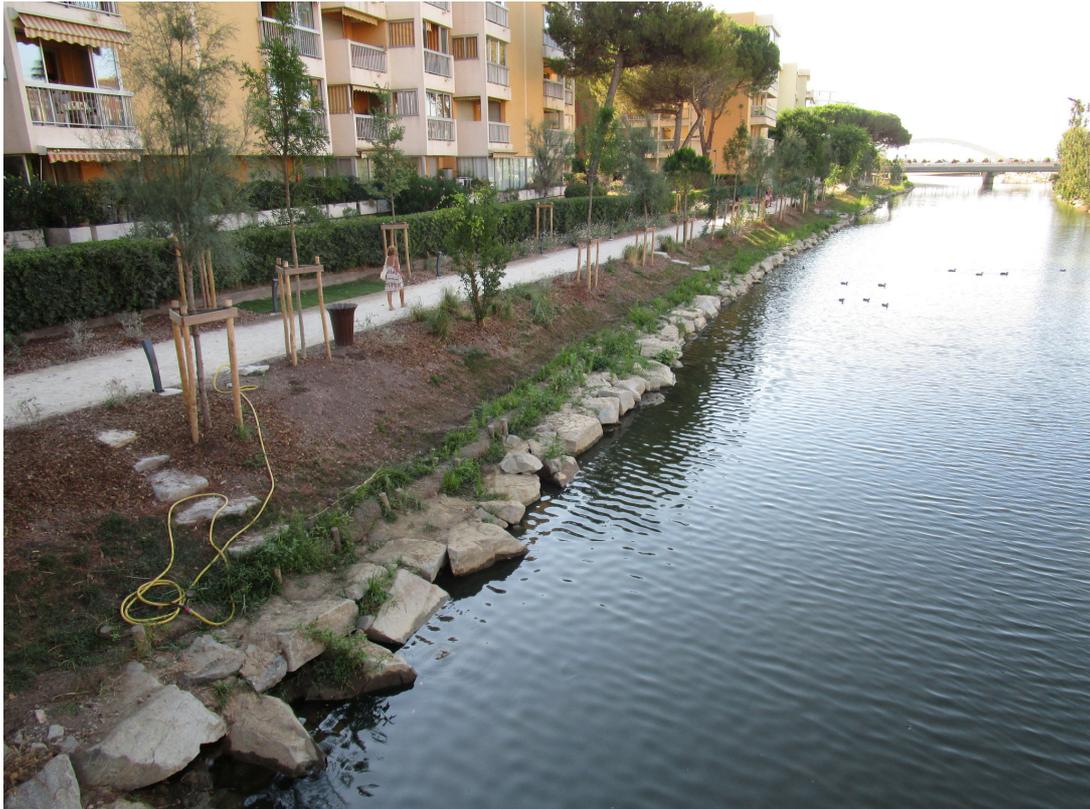
Figure 39 : Préconil aval – chemin du Préconil

Sur cette photo on peut observer des fascines et un enrochement en pied de berge en rive gauche du Préconil.

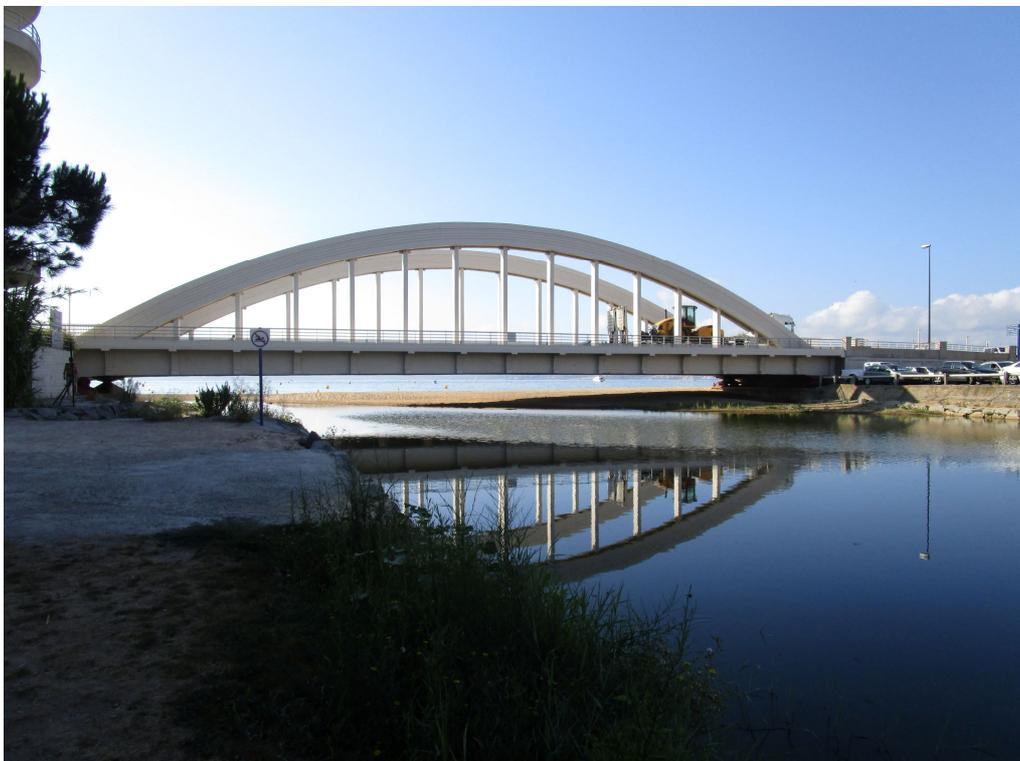
Figure 40 : Embouchure du Préconil avec dépôt sableux

On peut noter la présence d'un bouchon sableux dans l'estuaire, sous le pont et en aval (en mer).

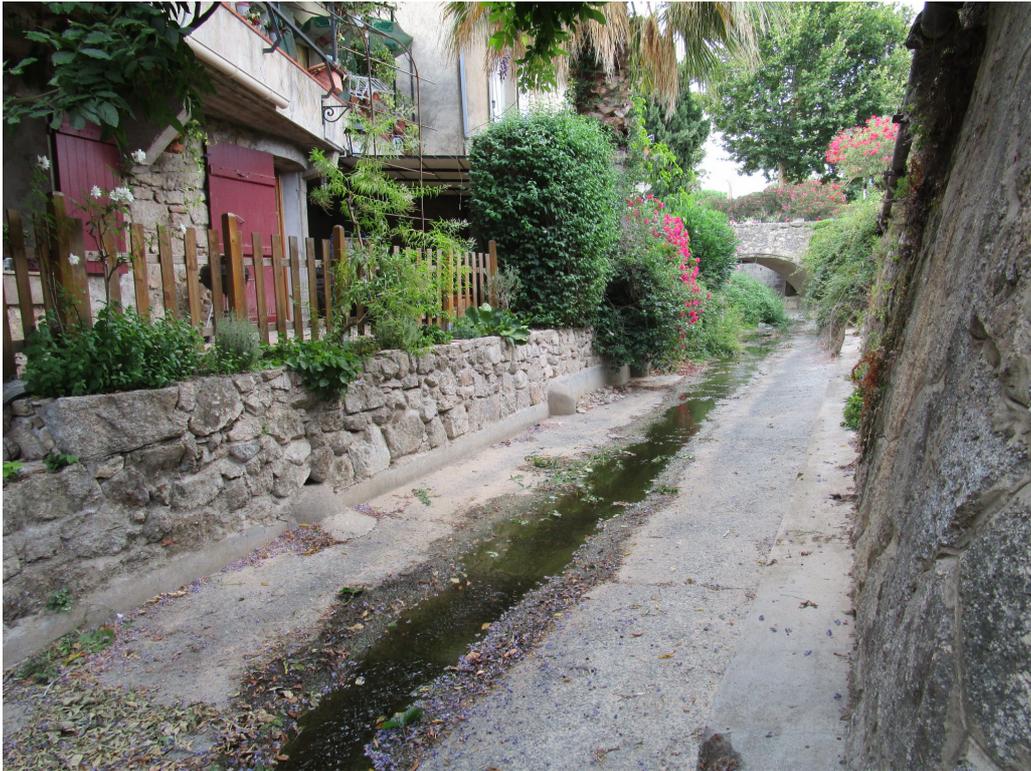
Figure 41 : Emponse – traversée de Plan de la Tour

Sur ce secteur, les berges et le lit de l'Emponse sont bétonnés, de nombreux ouvrages se succèdent (seuil, ponts, busage...) et les habitations sont à proximité immédiate du cours d'eau.

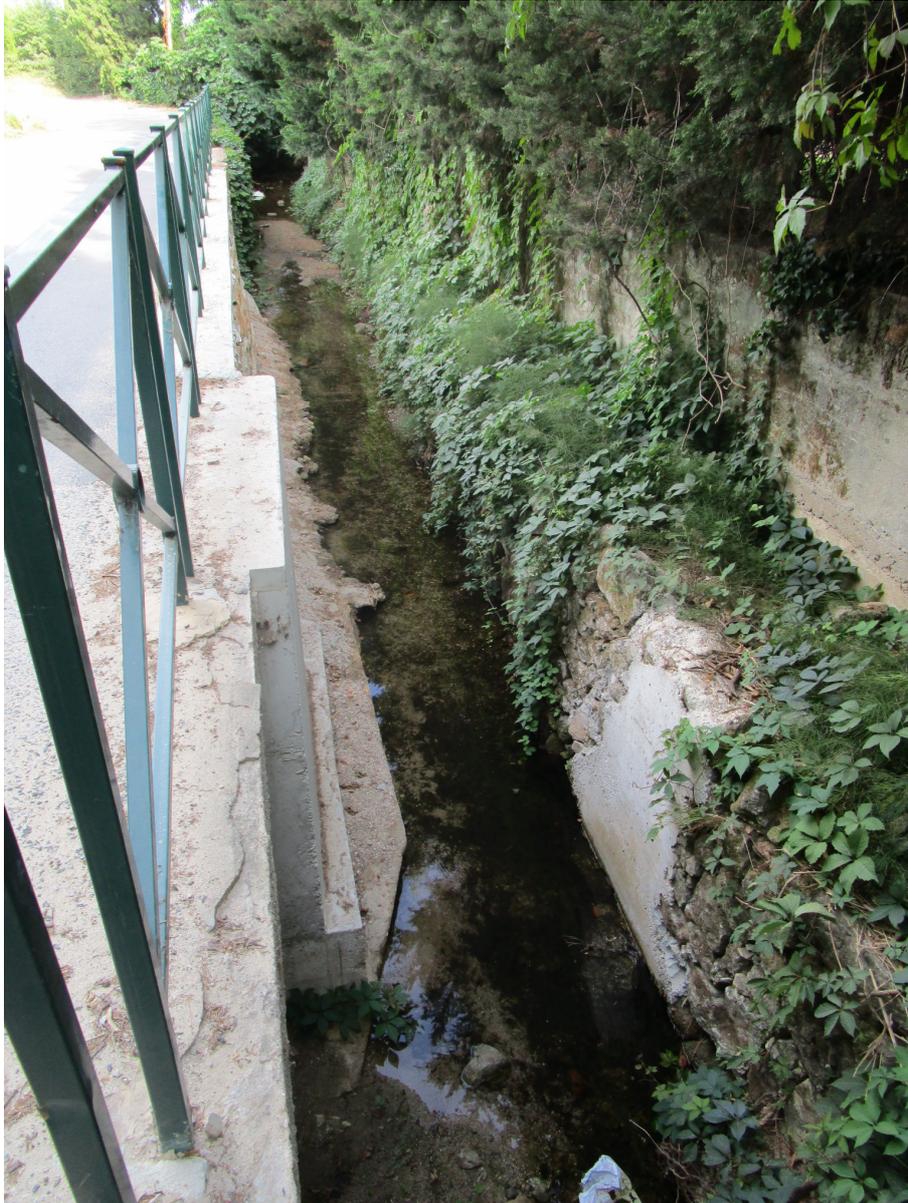
Figure 42 : Emponse – pont de l'Occitane

Sur ce tronçon l'Emponse est complètement canalisé avec une section très réduite. Cet ouvrage s'était effondré suite aux évènements de novembre 2014.

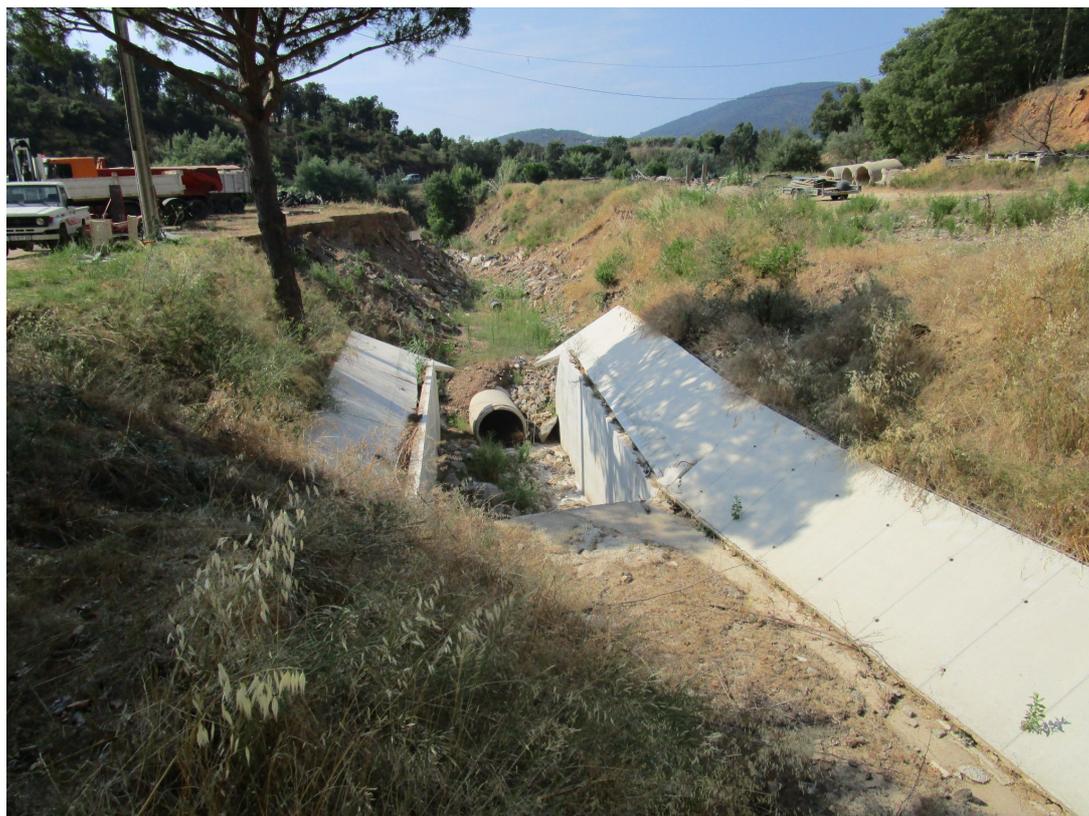
Figure 44 : Couloubrier – au débouché de la couverture sur le site « Bertussi »

Sur cette photo, on constate la sortie d'un premier busage (tronçon canalisé dans un dalot engravé) et l'entrée d'un second de plus petite dimension (buse 1500 mm). Le vallon est partiellement comblé au-dessus de la buse par des gravats et matériaux divers.

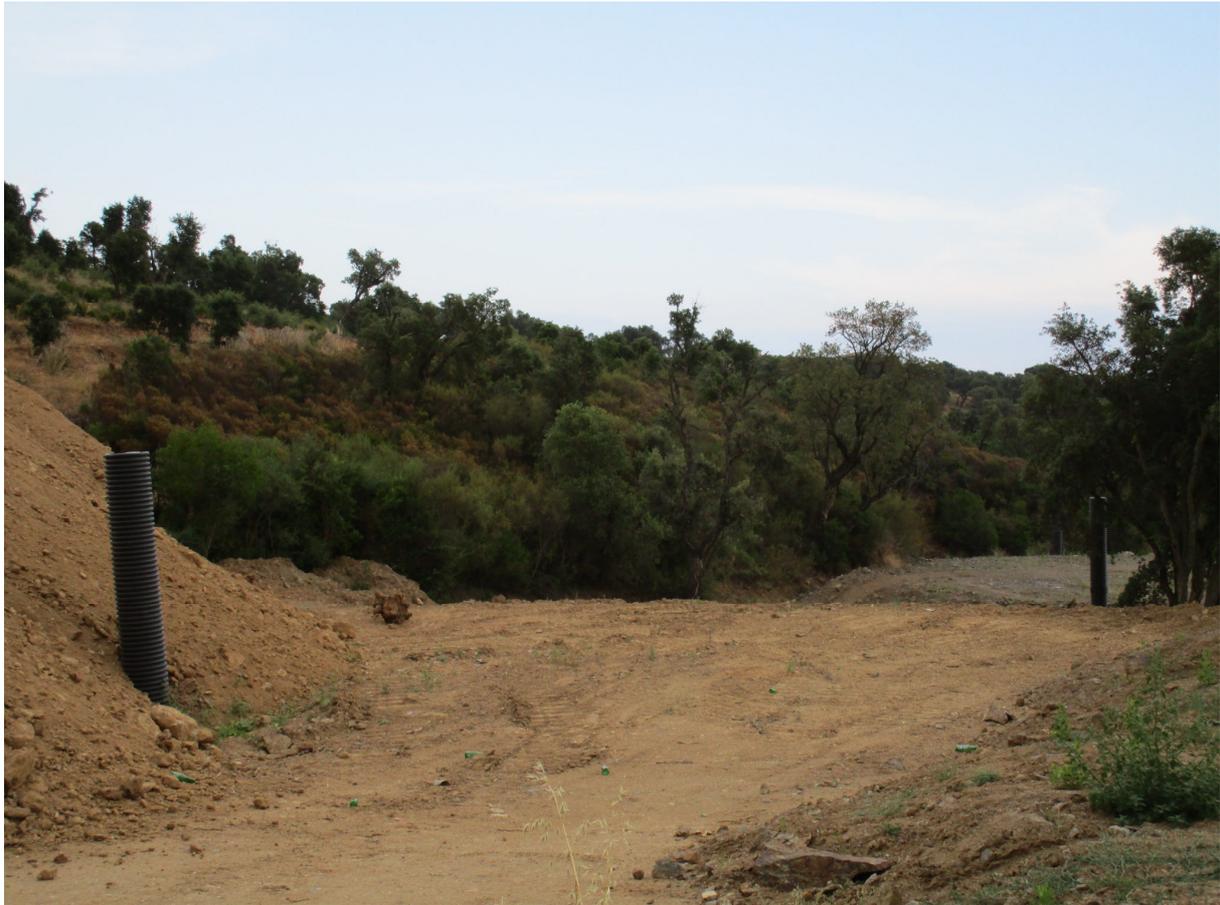
Figure 45 : Le Pilon

Cette photo illustre le comblement récent du vallon du Pilon à proximité de l'établissement d'enseignement.

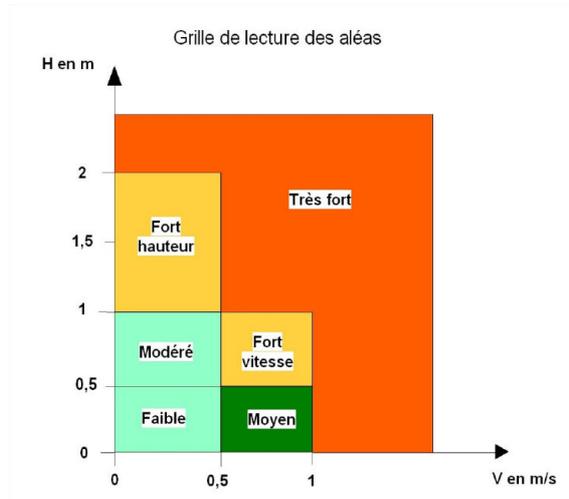
La carte d'aléa sert de base au zonage réglementaire vis-à-vis de l'inondabilité. L'aléa inondation est défini en prenant comme référence la crue centennale ou une crue historique si la période de retour de celle-ci est supérieure à 100 ans. Cette carte est établie sur la base d'un croisement hauteurs maximales et vitesses maximales d'écoulement. La grille d'aléa en vigueur dans le département est présentée ci-dessous :

Figure 49 : Grille d'aléa
