Etude hydraulique et définition d'un programme d'interventions pour la réduction des risques d'inondation du fleuve Préconil et de ses affluents

Phase 1 : Analyse du fonctionnement du bassin versant

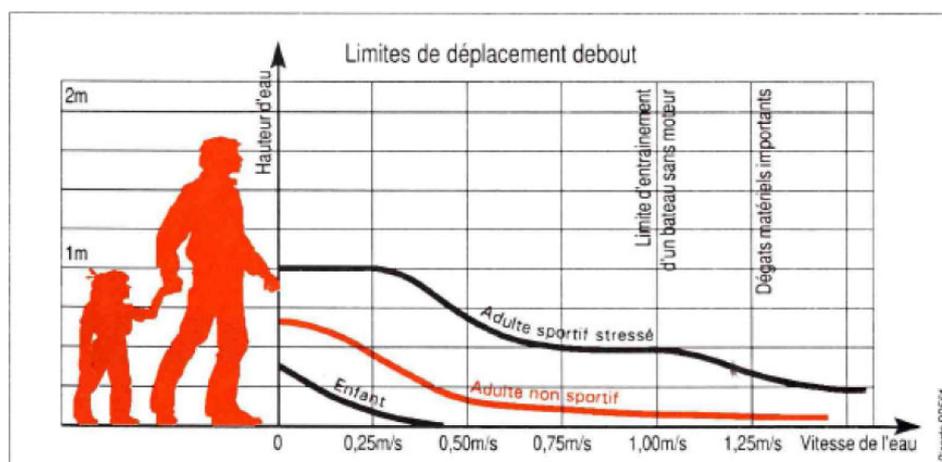
Cette grille d'aléa traduit le niveau de risque notamment vis-à-vis du déplacement des personnes comme l'illustre la figure ci-dessous :

Figure 50 : Grille de déplacement des personnes dans l'eau

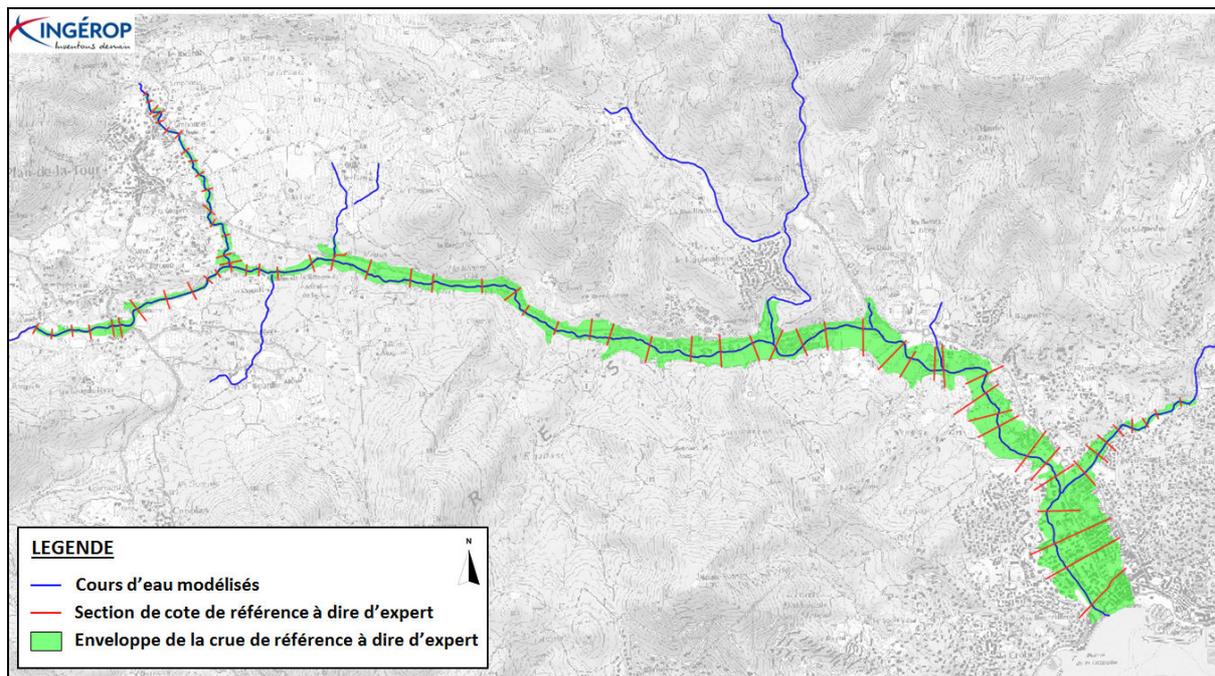
Au total, 73 sections ont donc été tracées sur le Préconil ainsi que sur l'Emponse et le Bouillonnet, comme l'illustre la figure suivante :

Figure 51 : Sections de cotes de référence et enveloppe inondable à dire d'expert

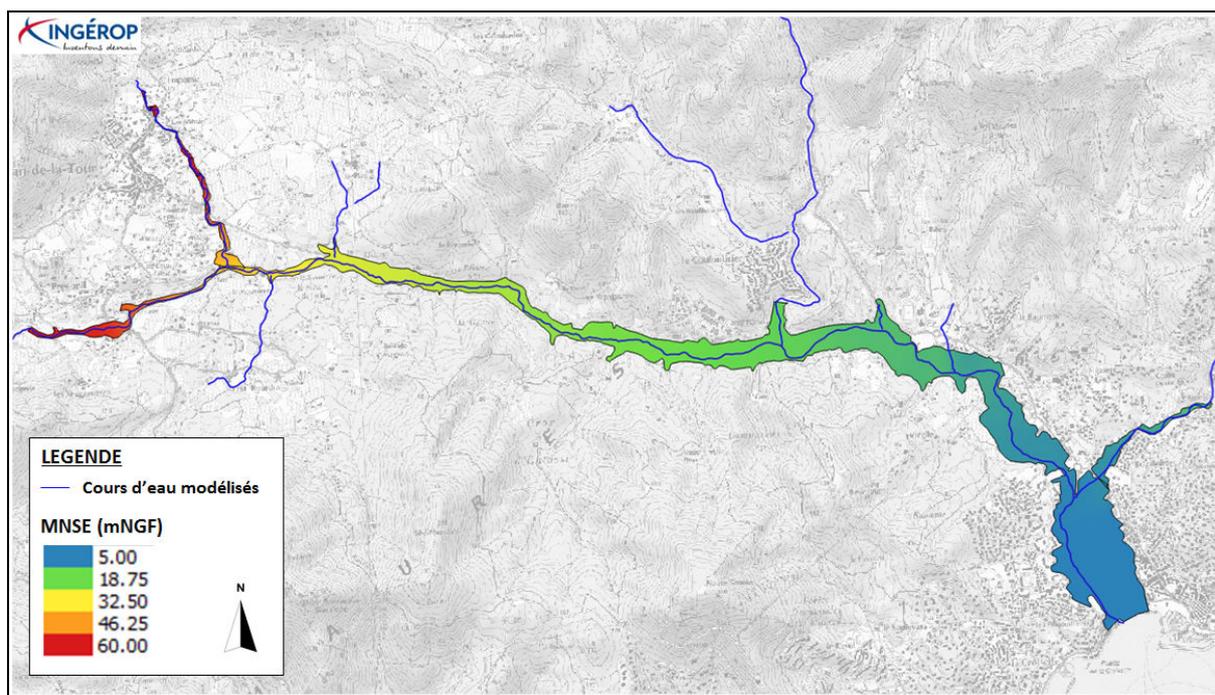
Le MNSE généré dans l'enveloppe de la crue de référence est présenté ci-dessous :

Figure 52 : Modèle Numérique de Surface en Eau

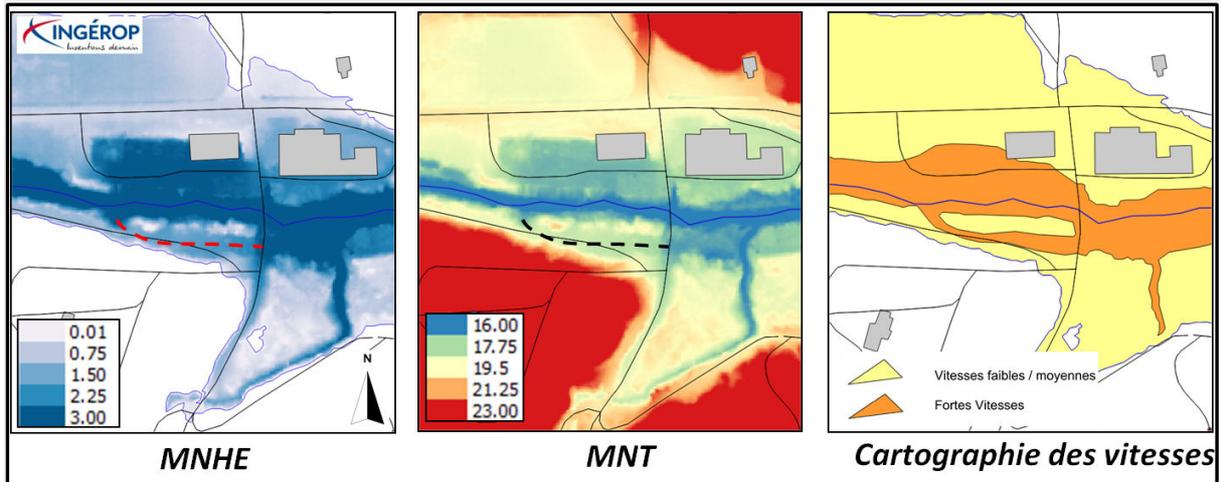
Les vitesses dites fortes sont localisées principalement dans l'axe du lit mineur. Les zones où les hauteurs d'eau dépassent 3 m ont donc été placées dans la classe des fortes vitesses. De plus, en crue, des axes secondaires caractérisés par des hauteurs d'eau plus faibles se dessinent. Ces axes sont tracés à l'aide du MNHE brut et de la topographie LIDAR (MNT). Les visites sur site ont également appuyées la cartographie de certains axes identifiés sur le terrain.

Figure 53 : Identification d'axes d'écoulement secondaires – Fortes vitesses

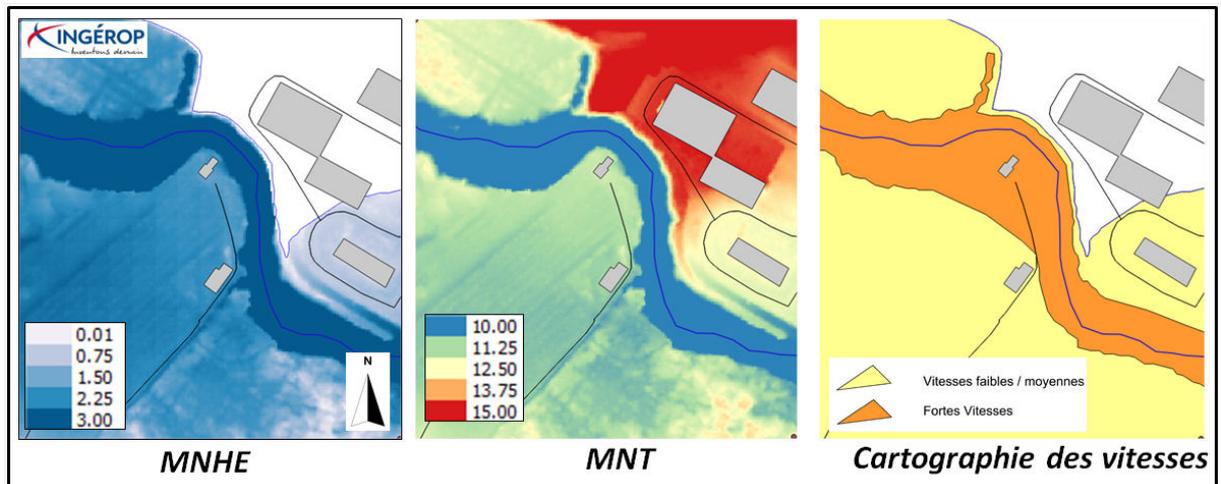
D'un point de vue géomorphologique et hydrodynamique, la classe des fortes vitesses a également été élargie au droit des méandres. En effet, en général, les fortes vitesses peuvent être observées à l'intrados du méandre (recoupement de méandre par les écoulements débordants), mais également sur l'extrados (fort pouvoir érosif à l'extérieur des courbures). En effet, on parle souvent d'affouillement de pied de berge et d'érosion au niveau de la partie convexe du méandre dû aux fortes vitesses, mais aussi de recoupement des sinuosités lors de fortes crues dû aux axes secondaires.

Figure 54 : Cartographie des fortes vitesses au droit des sinuosités - exemple

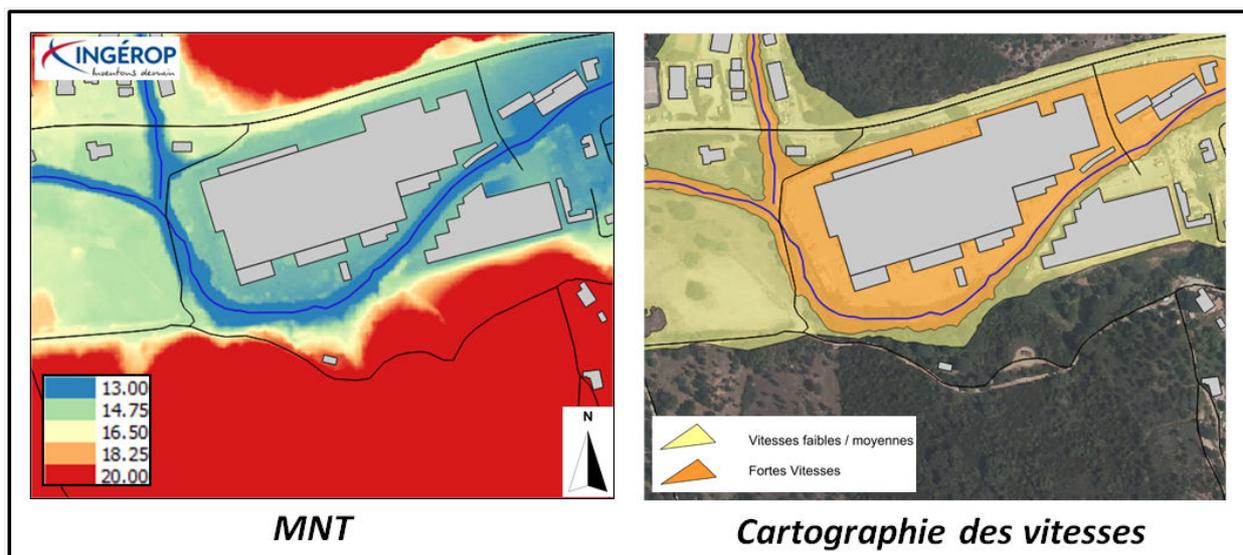
Le site Brisach a également été placé en classe de fortes vitesses de par son emplacement frontal au débouché d'une sinuosité et de par les laisses de crues, les dégâts constatés suite à la crue de septembre 2009 et les observations faites lors des visites sur sites. De plus, le revêtement du sol sur ce site est essentiellement de l'enrobé, favorisant la mise en vitesse des écoulements.

Figure 55 : Topographie et fortes vitesses au droit du site de Brisach
