# Etude de restauration hydromorphologique du Préconil et de ses affluents

## Rapport phases 1 & 2

Avril 2016

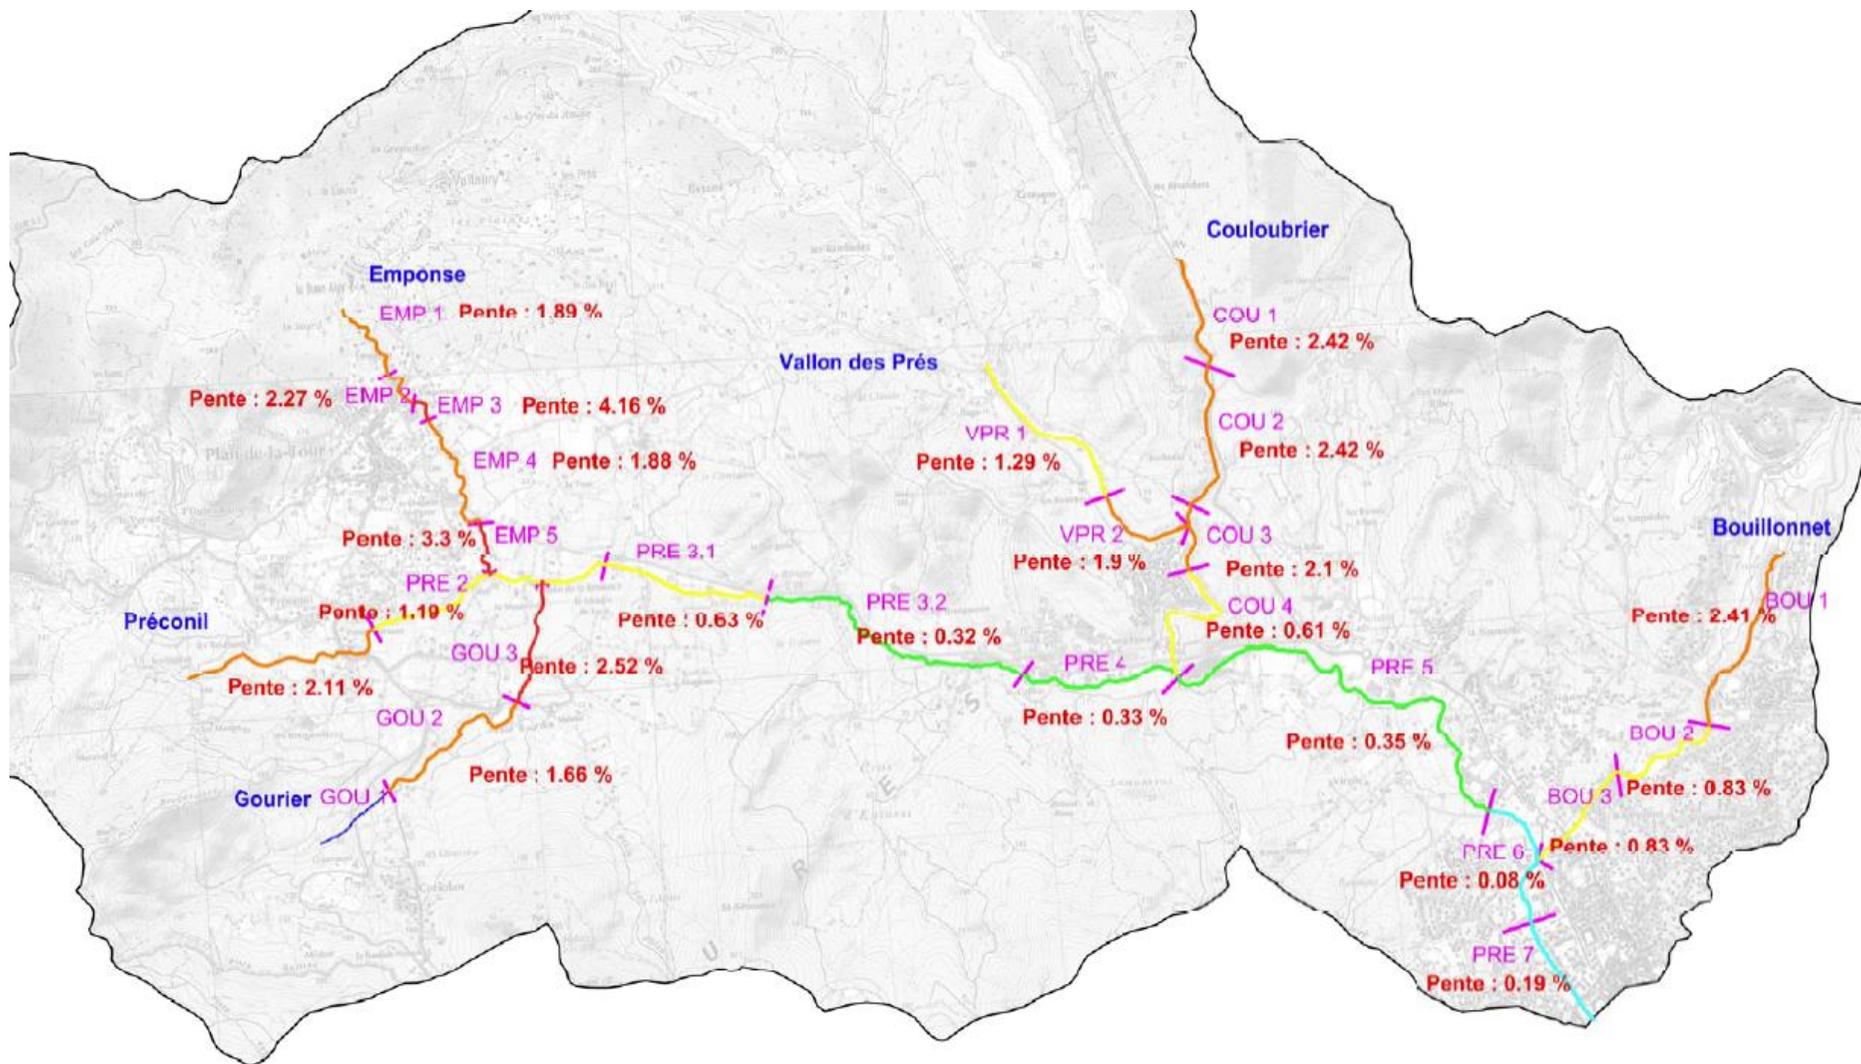
Figure 2 : Représentation des sections de pentes homogènes (Cf. Planche 2)

L'analyse du profil en long des différents cours d'eau permet d'identifier les zones de ruptures de pente et les évolutions potentielles de la dynamique sédimentaire. Pour chaque cours d'eau les zones de ruptures de pente sont préalablement identifiées et comparées aux observations de terrain afin de préciser la limite des tronçons.

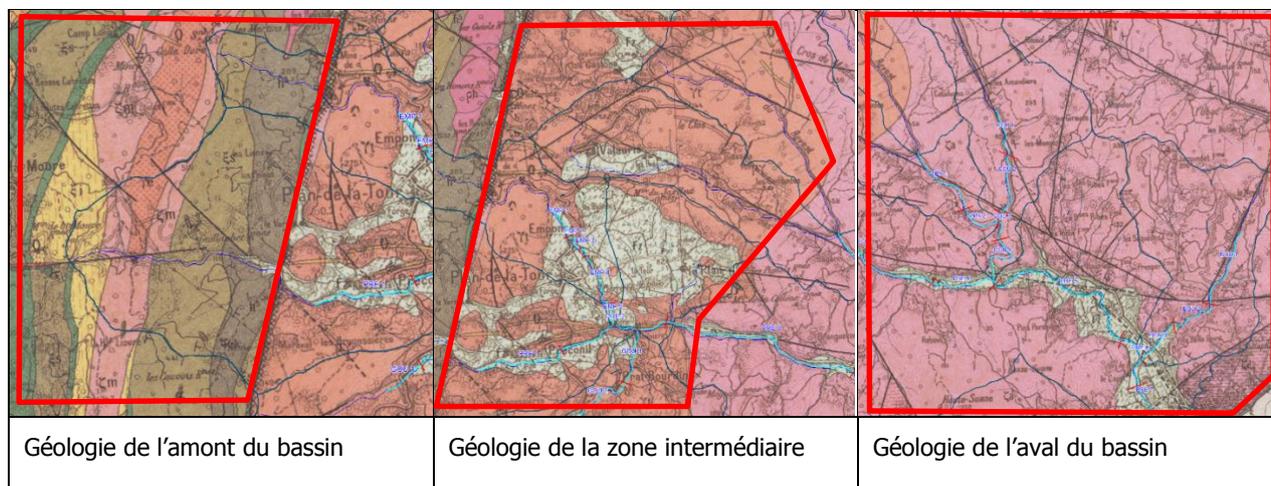
La zone amont se compose d'une alternance de roches métamorphiques (Gneiss micaschisteux) et de Granits. La nature des roches est propice à un apport significatif du bassin versant.

La zone médiane est constituée de Granit du Plan de la Tour. Ces derniers, par dégradation, forment une poche centrale d'Eluvions (Arènes granitiques). Sur le tracé du Préconil, des Alluvions récentes sont présentes sur une faible largeur. La nature des terrains est particulièrement propice à la production de matériaux de faible granulométrie et à un apport massif de sédiments sablo-graveleux.

L'aval du bassin se compose de Gneiss micaschisteux à feldspathiques. La nature géologique des roches est également propice à un apport significatif en matériaux. La fragmentation des matériaux métamorphiques génère des matériaux plus grossiers que ceux issus de la dégradation des granits.

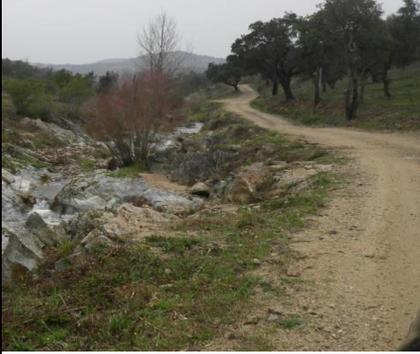
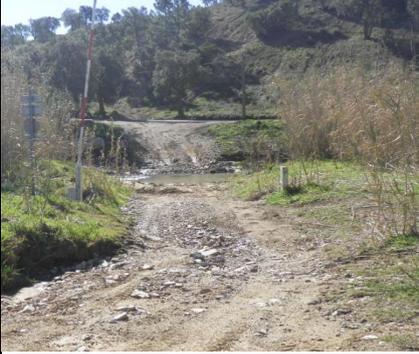
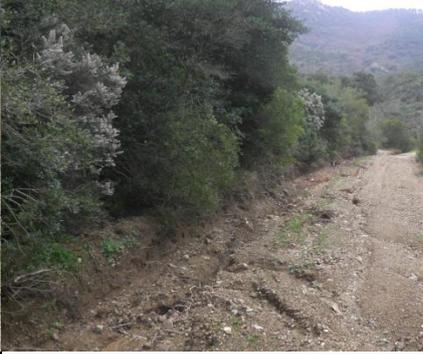
Apport de matériaux sur une piste longeant le cours du Pey	Arrivée d'une piste au droit d'un passage à gué (TH VPR1)	Ravinement sur une piste parallèle à la pente (Piste hors cours d'eau étudiés)

*Exemples d'incidences ponctuelles des pistes*

Toutefois, suivant la proximité d'un cours d'eau, l'impact des pistes peut s'avérer plus important. C'est par exemple le cas sur le Cours du Pey où une piste longe le cours d'eau en rive gauche et où l'incidence est perceptible sur le terrain : signes de ravinement et de départ de matériaux de la piste.

Par ailleurs, les pistes arrivant perpendiculairement au cours d'eau au droit de passage à gué peuvent présenter un impact fort par le rôle de vecteur qu'elles jouent sur le transport du sable. Les pistes tracées parallèlement peuvent également constituer un cheminement privilégié de l'eau, concentrer les ruissellements et accentuer l'érosion hydrique des matériaux de la piste.

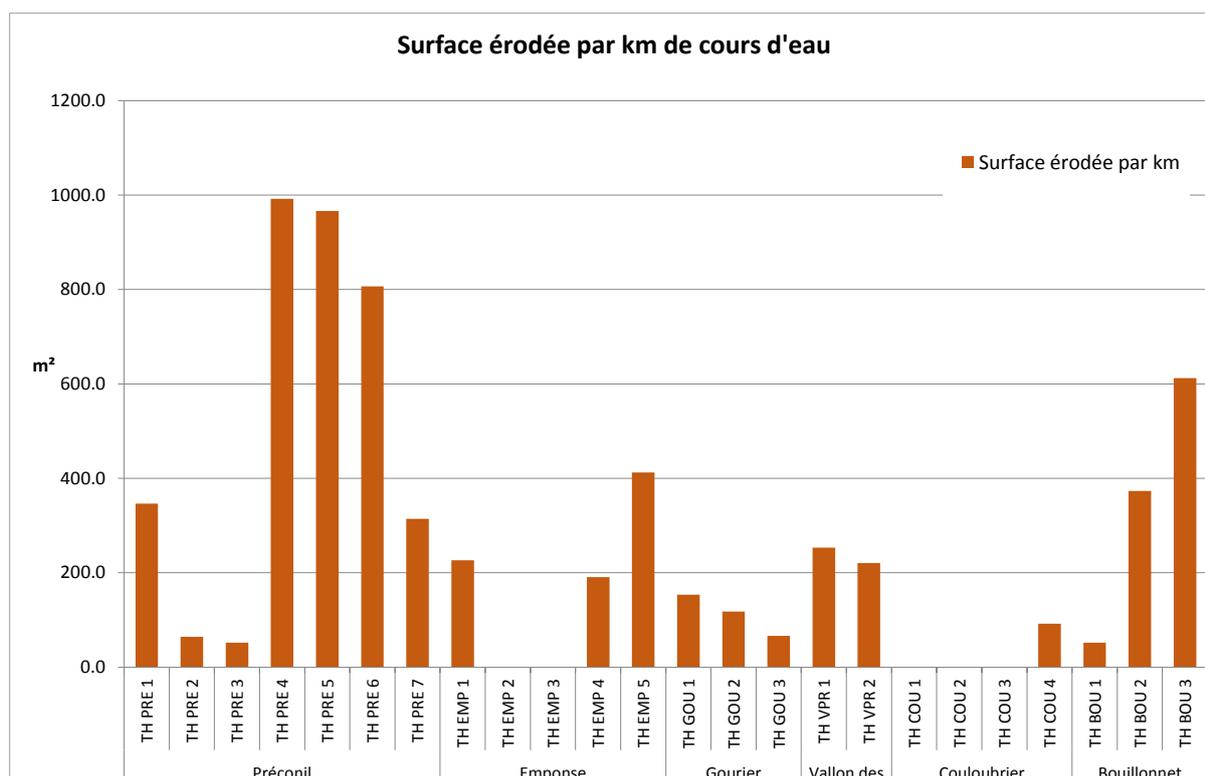
*Figure 4 : Surface érodée par kilomètre de cours d'eau*

Les surfaces érodées sont globalement croissantes de l'amont vers l'aval des cours d'eau et traduisent l'augmentation des gabarits et de la force hydraulique. A l'exception du Gourier, elles sont également à mettre en rapport avec une augmentation de la pression urbaine et une augmentation de la dégradation et de la fragilisation des berges.

La comparaison des surfaces érodées par Tronçons Homogènes (Surfaces rapportées au km de cours d'eau) fait apparaître une diversité importante dans la localisation des érosions.

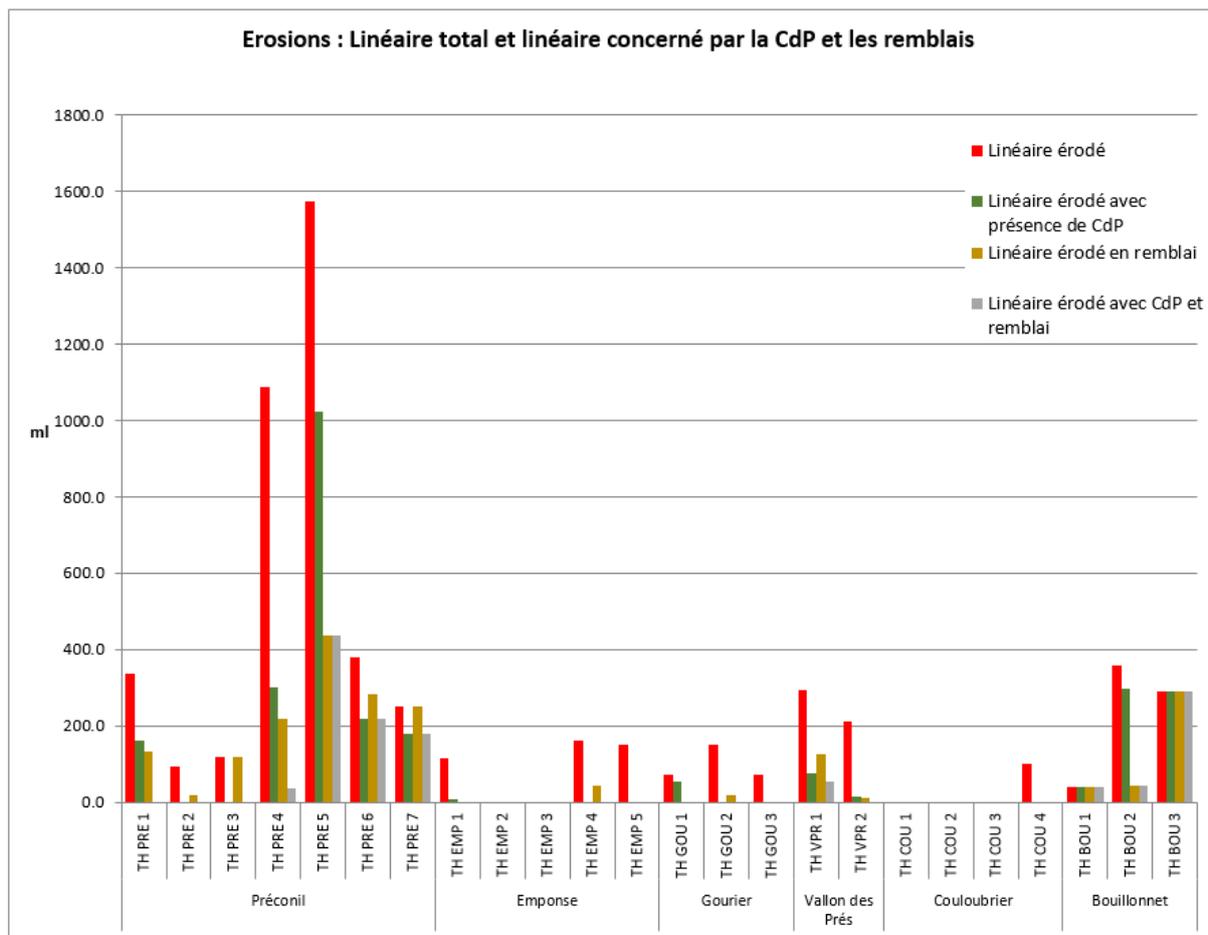
*Figure 8 : Présence de Canne de Provence ou de remblais sur les linéaires érodés*

- Sur 45.5 % des linéaires érodés, la Canne de Provence est présente ;
- Sur 34.9 % des linéaires érodés, la berge montre des signes de remblaiement ;
- Sur 22.3 % des linéaires érodés, la Canne de Provence est présente et la berge montre des signes de remblaiement.

Ce constat traduit, pour les Tronçons Homogènes concernés, une forte artificialisation des berges avec un remblaiement des terrains. Ces conditions sont propices au développement de la Canne de Provence.

Cette configuration très particulière est certainement la cause de l'augmentation des érosions constatées sur les tronçons urbanisés ou remblayés.

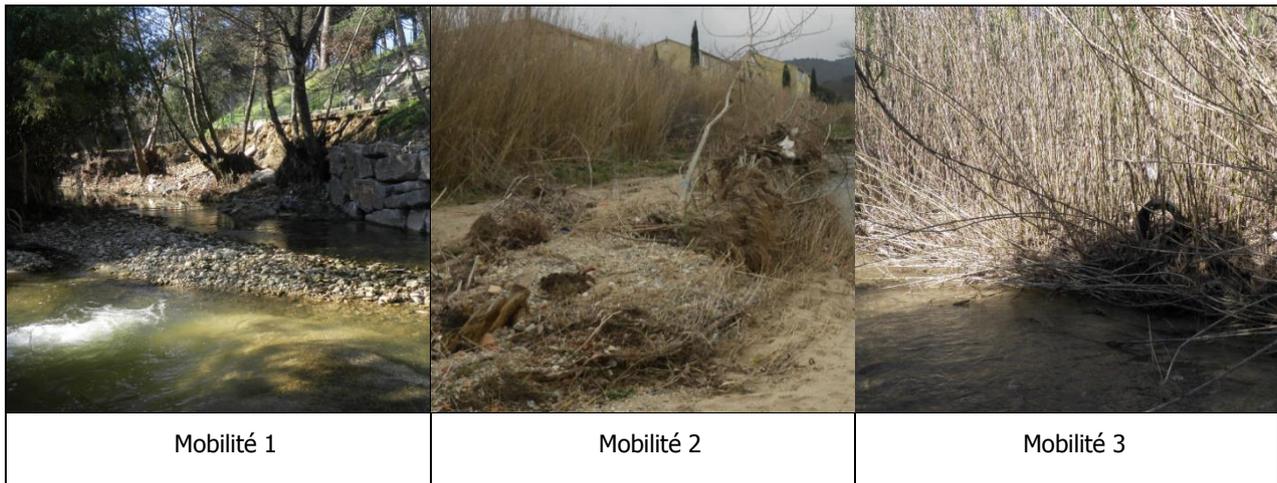
*Exemples de notation de mobilité*

L'indice de mobilité est estimé à partir de la végétation présente sur l'atterrissement. Trois classes sont distinguées :

1. Atterrissement à nu ou peu densément végétalisé : mobilité forte,
2. Atterrissement colonisé par des herbacées denses et quelques arbustes : mobilité moyenne,
3. Atterrissement stabilisé par des arbustes de manière plus dense, voire des essences arborescentes : mobilité faible.

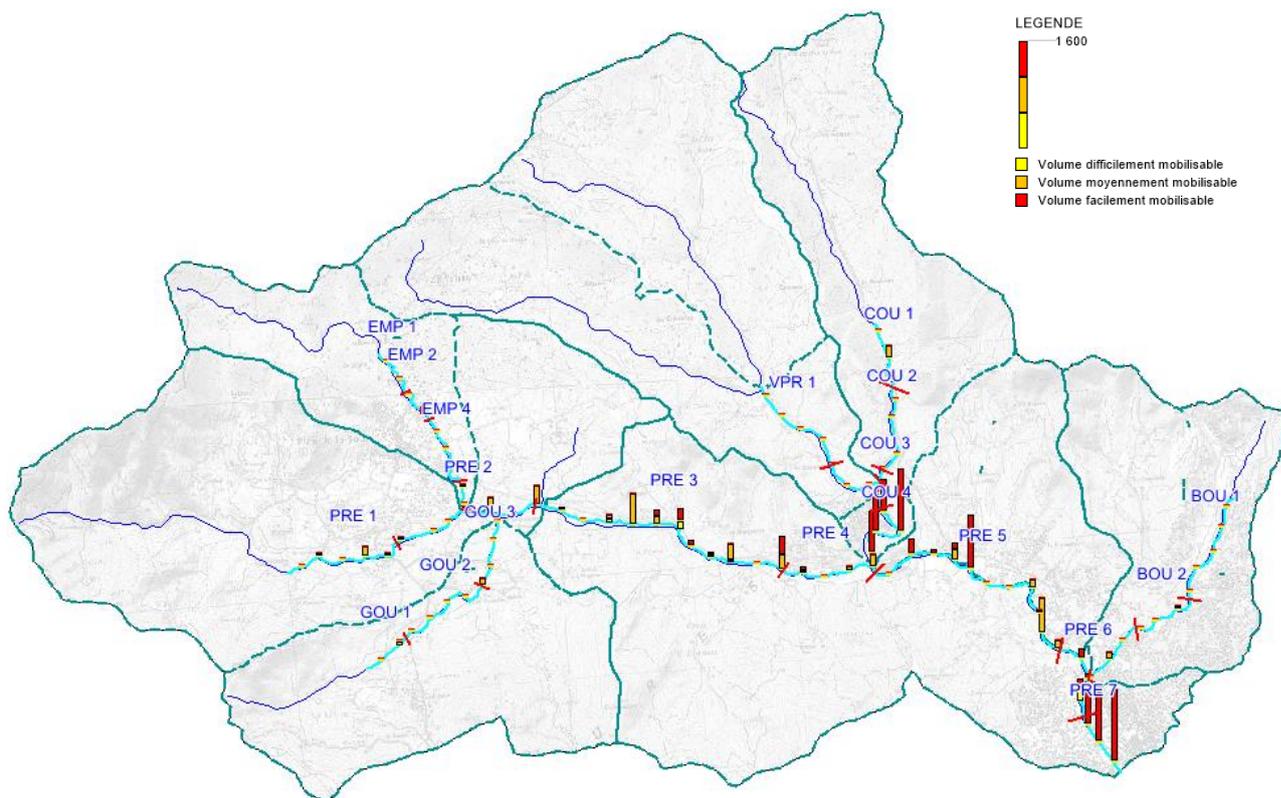
Figure 9 : Volume mobilisable par secteur de 250 ml

Les stocks disponibles sont essentiellement présents sur les tronçons aval des cours d'eau. C'est particulièrement le cas pour le Préconil dont le dernier tronçon présente une pente très faible et est sous influence maritime. C'est également le cas pour le Couloubrier dont le tronçon situé en aval de gorges présente une forte rupture de pente et constitue une zone d'épanchement et de sédimentation très large.

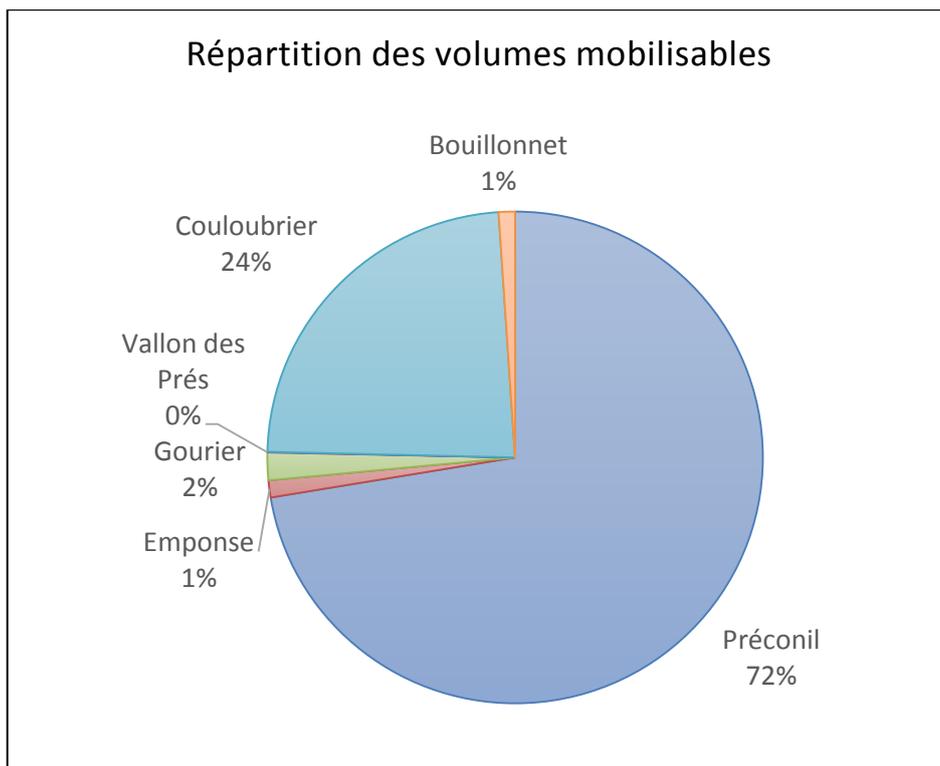
*Figure 10 : Volume mobilisable pour les différents cours d'eau étudiés*

Cette forte disparité peut également s'expliquer par la période d'investigation de terrain qui a pénalisé le levé des atterrissements sur les petits cours d'eau. En période hivernale, les débits fluctuent rapidement et peuvent recouvrir la totalité du lit et les dépôts présents.

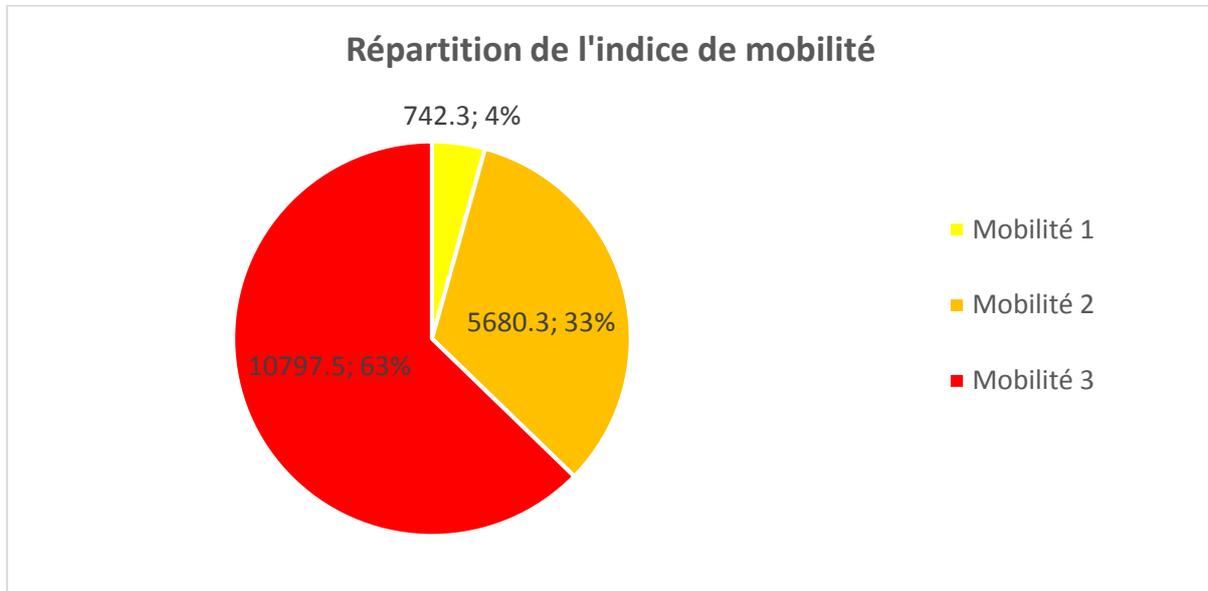
Figure 11 : Indices de mobilité (Etiquette : Volume en m<sup>3</sup> ; %)

Globalement, les volumes stockés apparaissent mobiles, seuls 4% des atterrissements sont difficilement mobilisables. La majorité des volumes sont ainsi facilement mobilisables.

Il faut toutefois préciser que la forte prédominance de l'indice 3 « facilement mobilisable » s'explique par l'ajout après la phase de terrain de deux atterrissements (TH PRE 7 et TH COU 4) présentant de grande surface, afin de tenir compte des stocks présents en aval du Préconil et du Couloubrier.

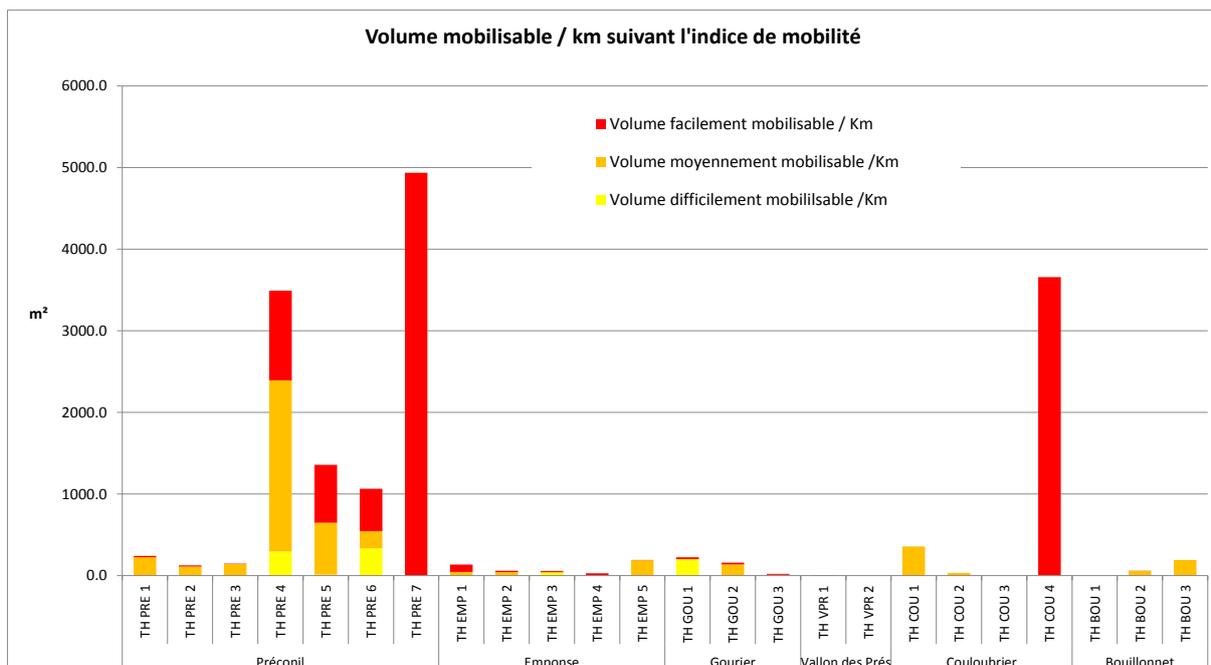
Figure 12 : Volume mobilisable par Km suivant l'indice de mobilité

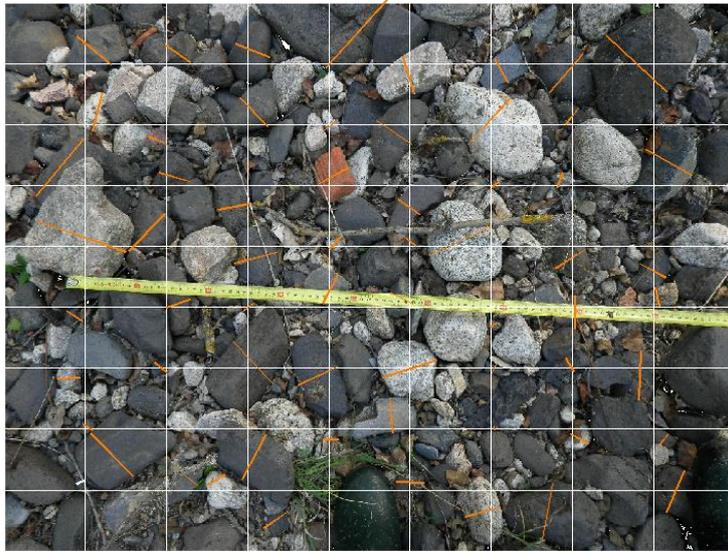
Figure 14 : Analyse photographique de la granulométrie

La granulométrie a été réalisée à partir d'une analyse de photographies prises verticalement sur le terrain avec une indication d'échelle. L'exploitation des photographies est la suivante :

- Calage des photographies à l'échelle sur Autocad ;
- Création d'une grille d'échantillonnage aléatoire ;
- Traçage des axes B (longueurs courtes) des différents éléments interceptés par les nœuds de la grille ;
- Export des longueurs mesurées sur Excel et traçage de la courbe granulométrique.

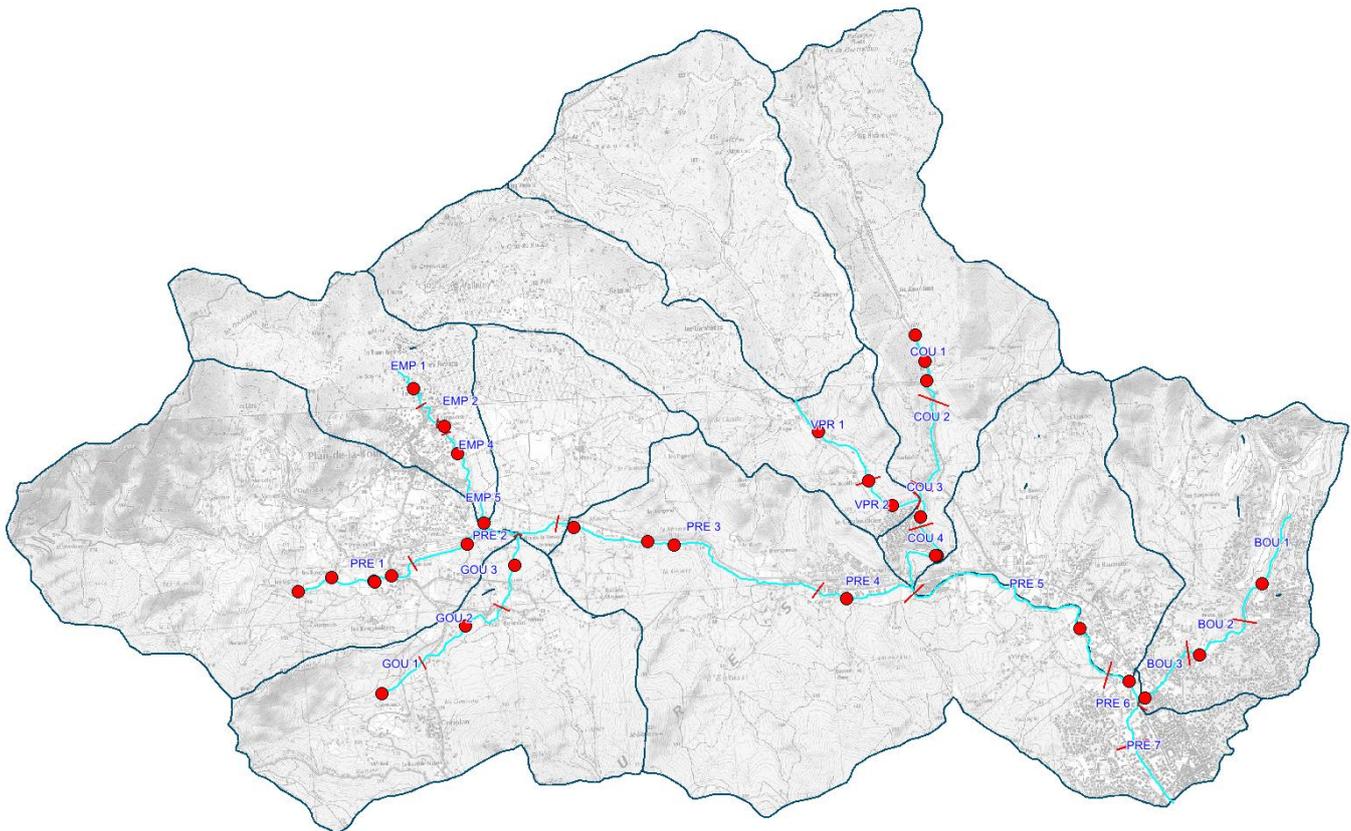
Figure 15 : Stations granulométriques (Cf. Planche 25)

Au minimum un échantillonnage est réalisé par TH sauf contraintes spécifiques où les conditions d'échantillonnage ne peuvent être réunies compte tenu des contraintes du terrain.

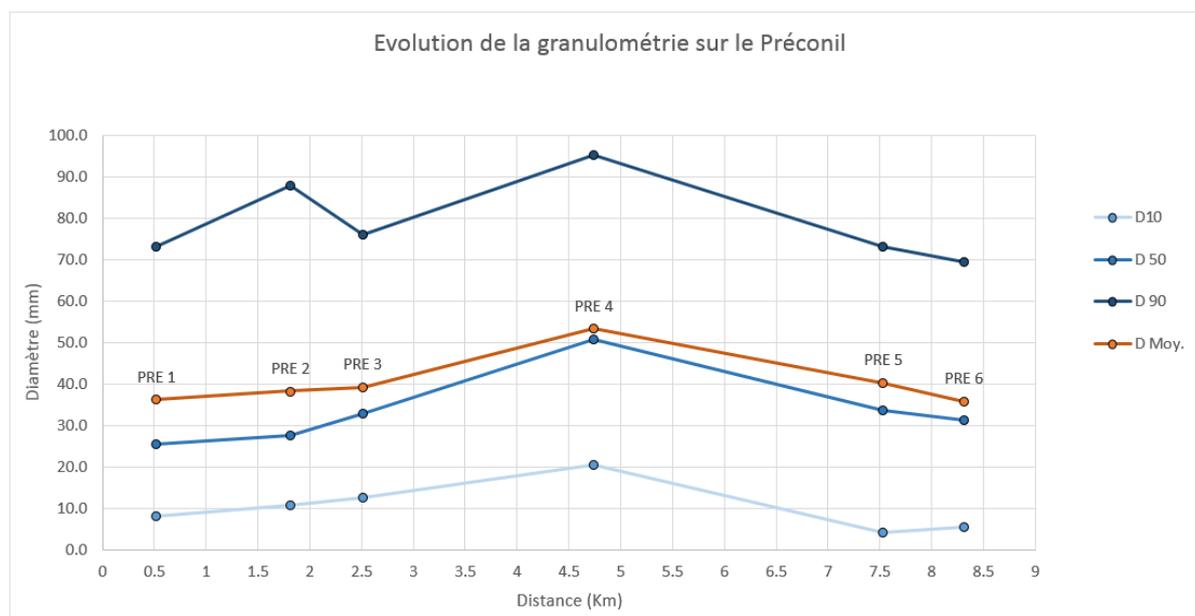
Figure 16 : Evolution de la granulométrie des atterrissements sur le Préconil

Sur le Préconil, il n'y a pas d'évolution notable de la granulométrie d'amont en aval. Le diamètre moyen correspond à la classe de cailloux grossiers.

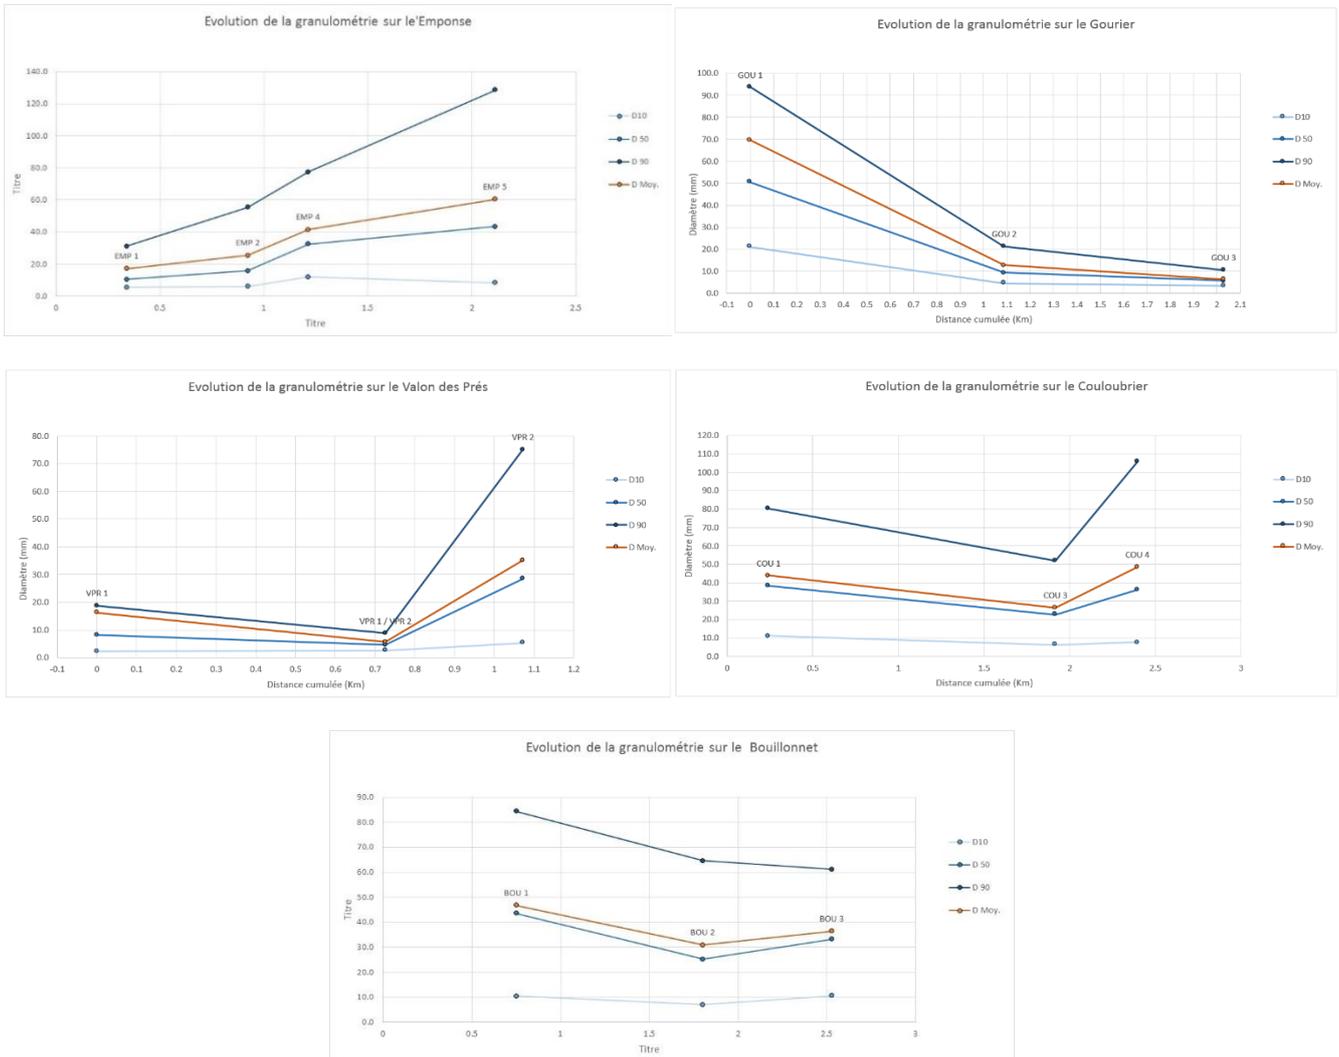
Figure 17 : Evolution de la granulométrie des atterrissements sur les affluents

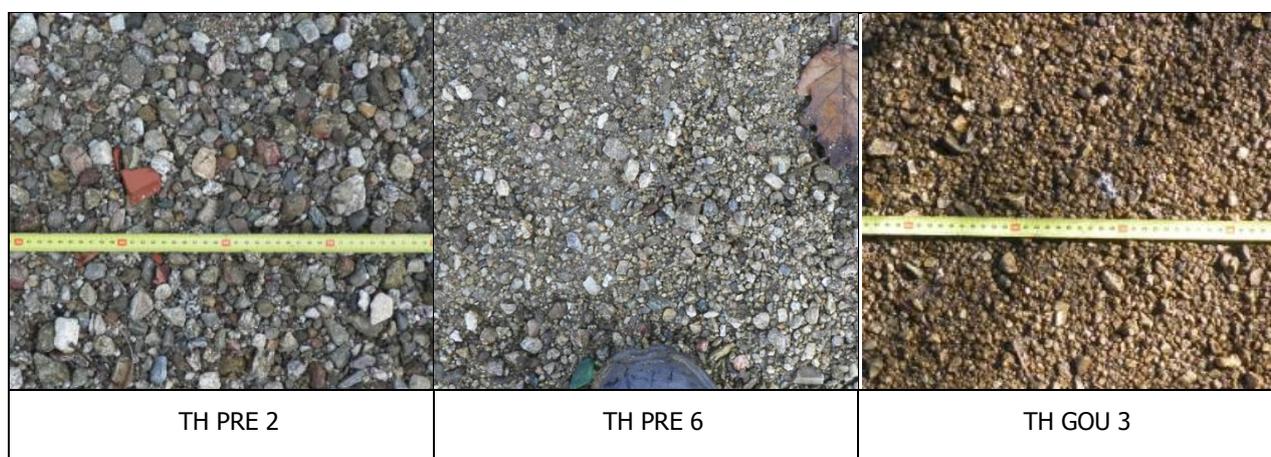
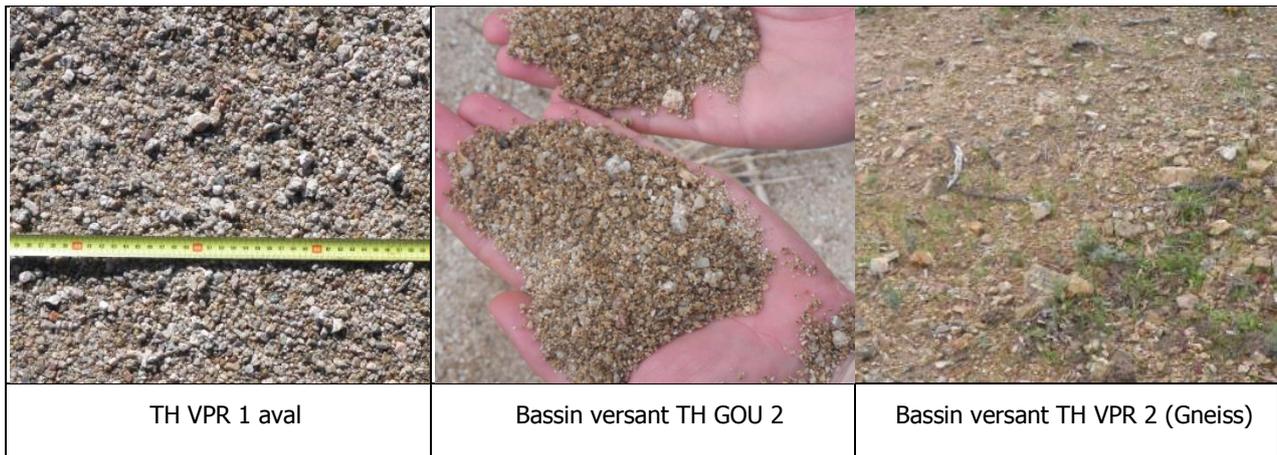
*Exemples de sédiments observés sur quelques tronçons et bassins versants*

Rappelons que les sédiments fins, présents de façon suffisamment importante pour constituer le fond du lit ou former des atterrissements homogènes, se rencontrent sur les TH PRE3 à PRE6, VPR1 et 2, GOU1 (aval) et GOU2, ainsi que COU3.

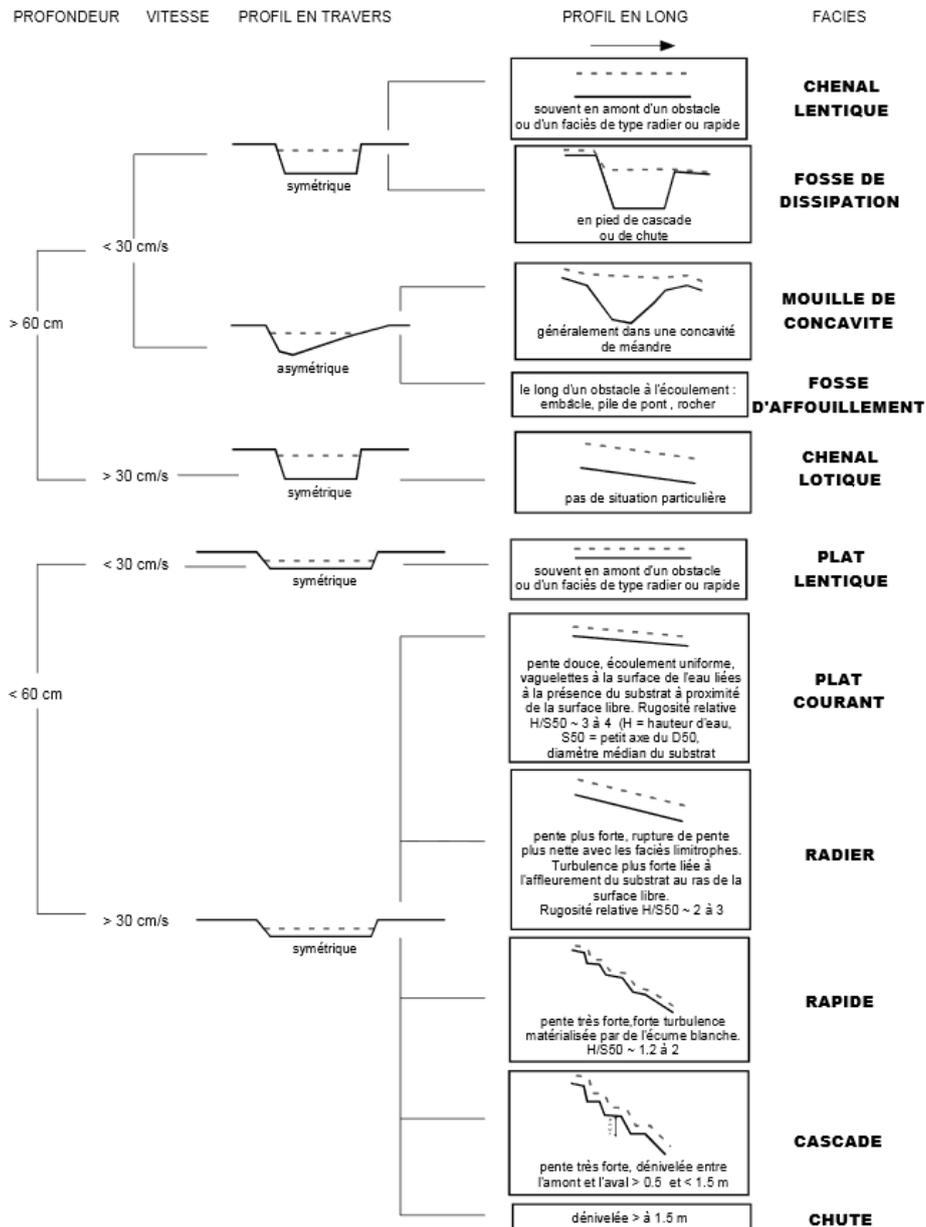
Figure 19 : Classification des faciès d'écoulement selon Malavoi et Souchon (1989)

La classification des faciès d'écoulement utilisée est celle préconisée par l'ONEMA et définie par Malavoi et Souchon (1989).

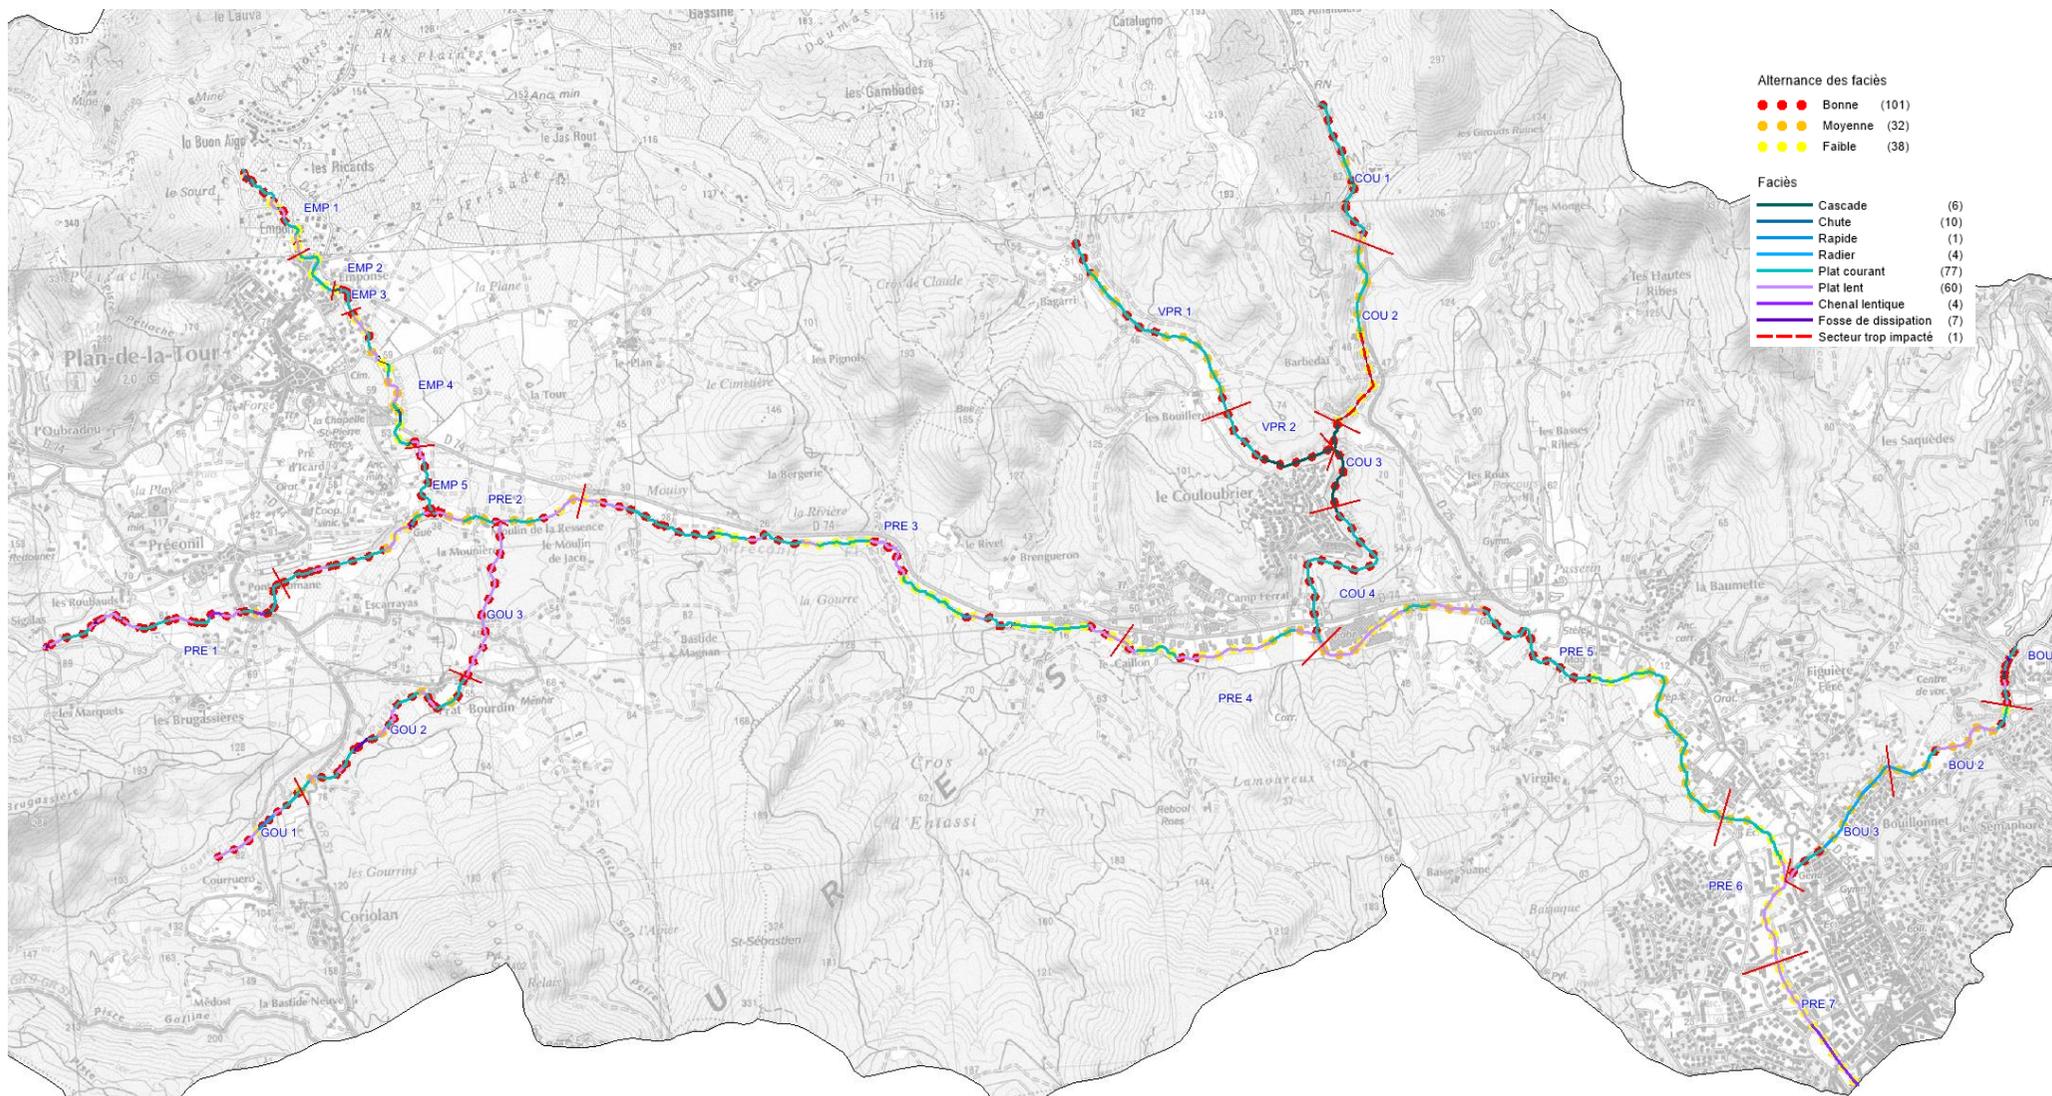
Figure 20 : Faciès d'écoulement et alternance de faciès

L'extrait SIG (Cf. Planches 26 et 27) et les tableaux donnés ci-après reprennent les résultats bruts obtenus :

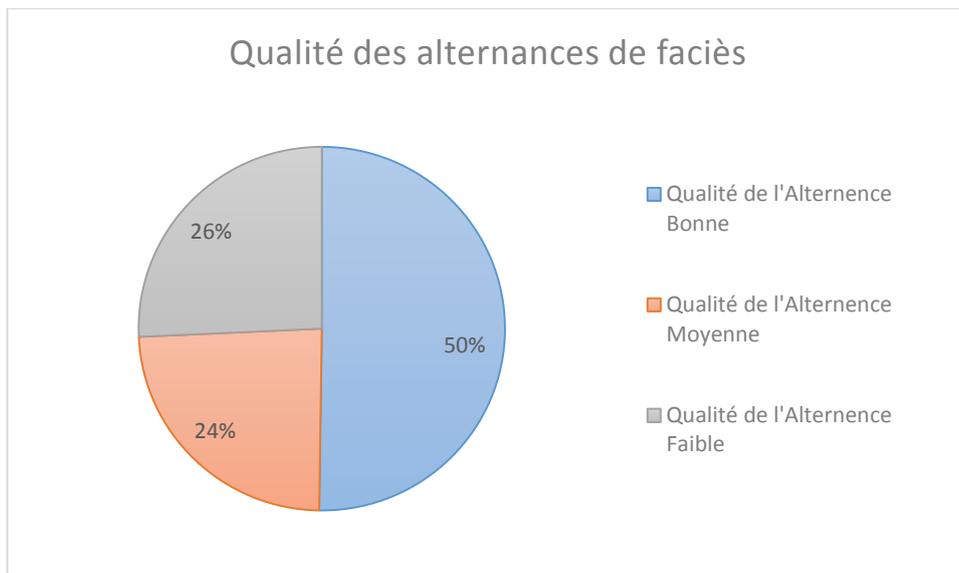
Figure 22 : Répartition de la qualité des alternances des faciès d'écoulement

La qualité des alternances de faciès apporte des renseignements sur la diversité du milieu physique, sur la diversité des habitats aquatiques et sur les potentialités d'accueil de la faune aquatique. Pour l'ensemble des cours d'eau, la moitié du linéaire apparaît de bonne qualité, cependant plus d'un quart du réseau présente une qualité d'alternance faible. Bien que naturellement il soit possible d'observer des tronçons présentant cette configuration sans dégradation particulière, l'importance des linéaires concernés laisse présager des dysfonctionnements importants dont la cause n'est pas naturelle.

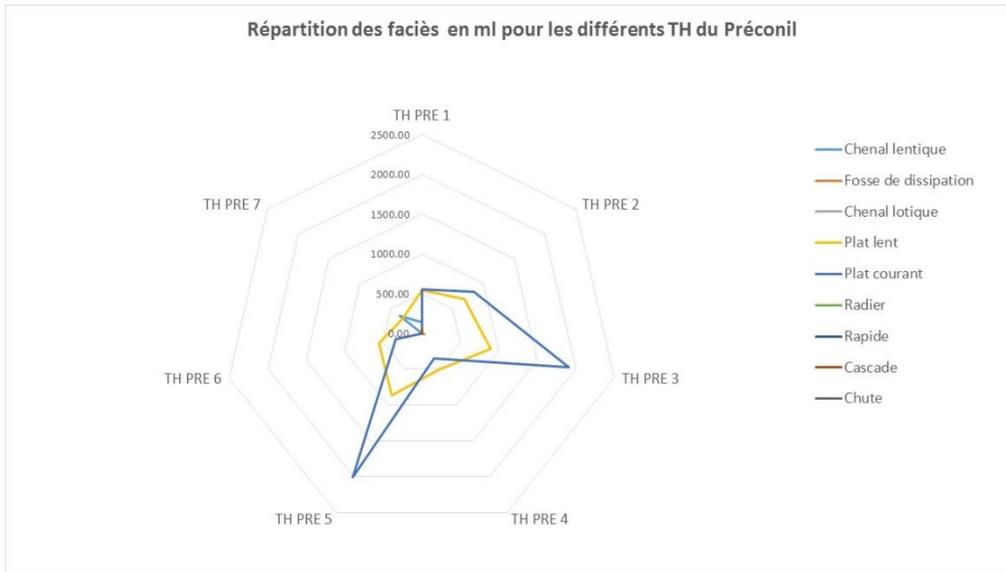
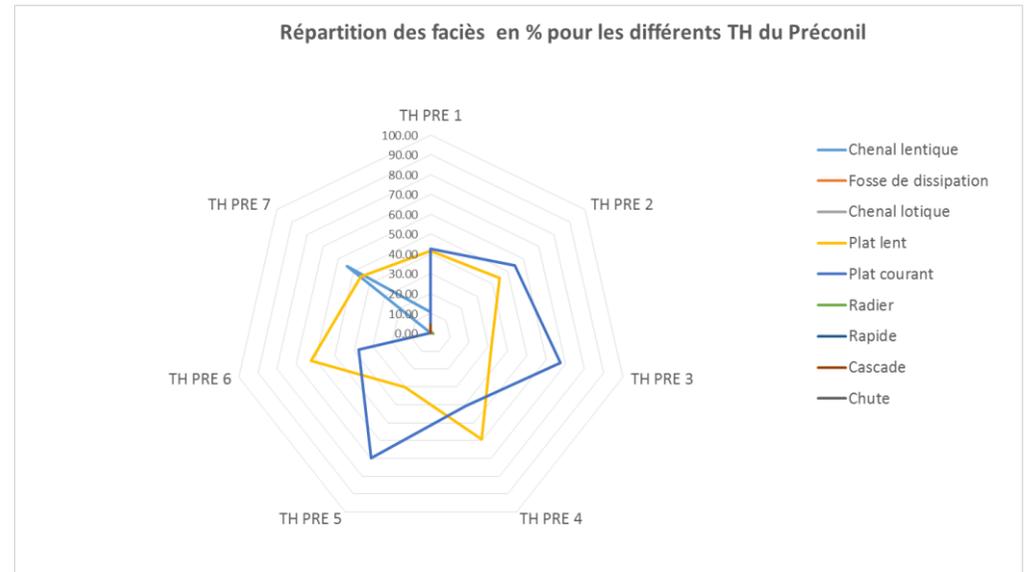
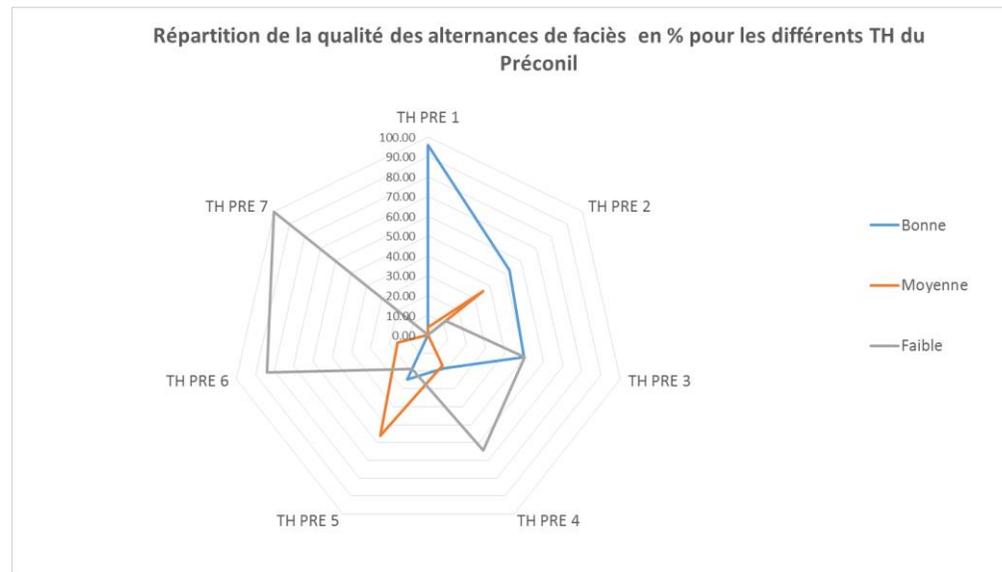
Figure 23 : Faciès d'écoulement et alternance de faciès pour le Préconil

L'analyse des faciès d'écoulement par TH révèle une prédominance du faciès lotique « plat courant » sur l'amont du bassin (TH PRE 1 à PRE 3). La qualité des alternances de faciès apparaît bonne pour ces Tronçons. La baisse de cette qualité au droit du TH PRE 3 (50% en classe faible) semble s'expliquer par un élargissement du cours d'eau, une forte sédimentation sur ce secteur et consécutivement une baisse naturelle des alternances de faciès ainsi qu'une banalisation des habitats.
