# Etude de restauration hydromorphologique du Préconil et de ses affluents

## Rapport phases 1 & 2

Avril 2016

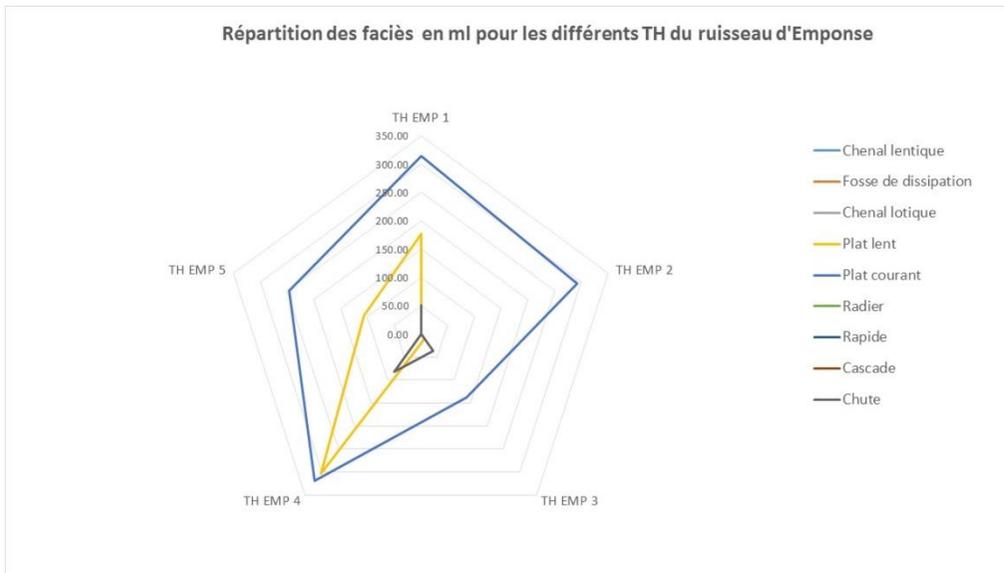
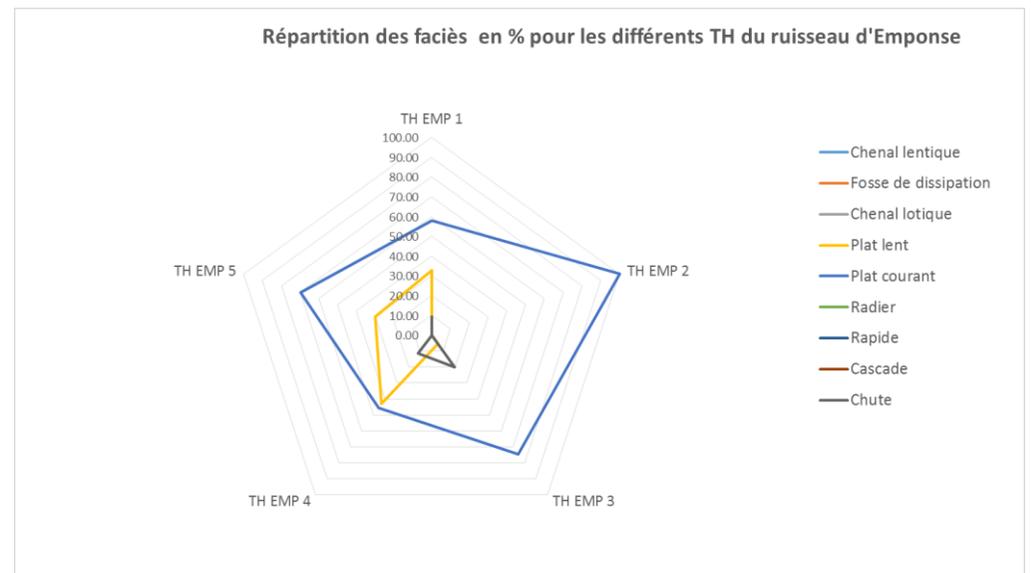
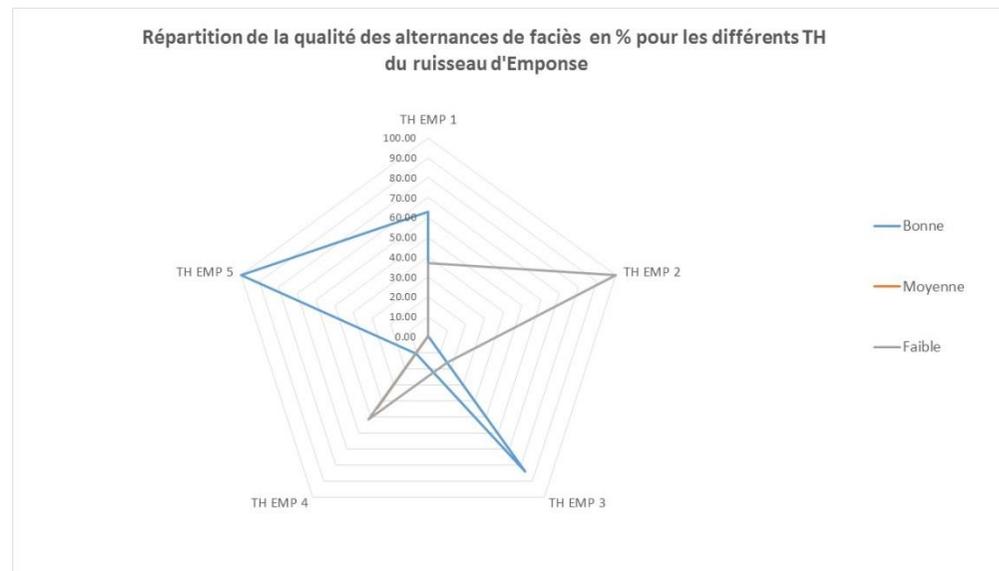
Figure 24 : Faciès d'écoulement et alternance de faciès pour le ruisseau d'Emponse

Le Tronçon EMP 4, se caractérise par une augmentation des faciès lenticques et par une qualité des alternances à dominante faible ou moyenne. Cette dégradation de la qualité physique du milieu traduit une artificialisation du cours d'eau et sans doute la présence d'ouvrages et d'anciens moulins ayant conduit à la rectification et à la chenalisation du cours du ruisseau d'Emponse.

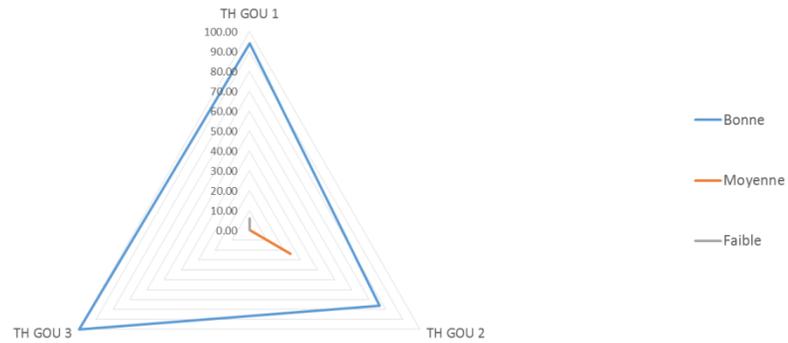
Répartition des faciès en ml pour les différents TH du Gourier

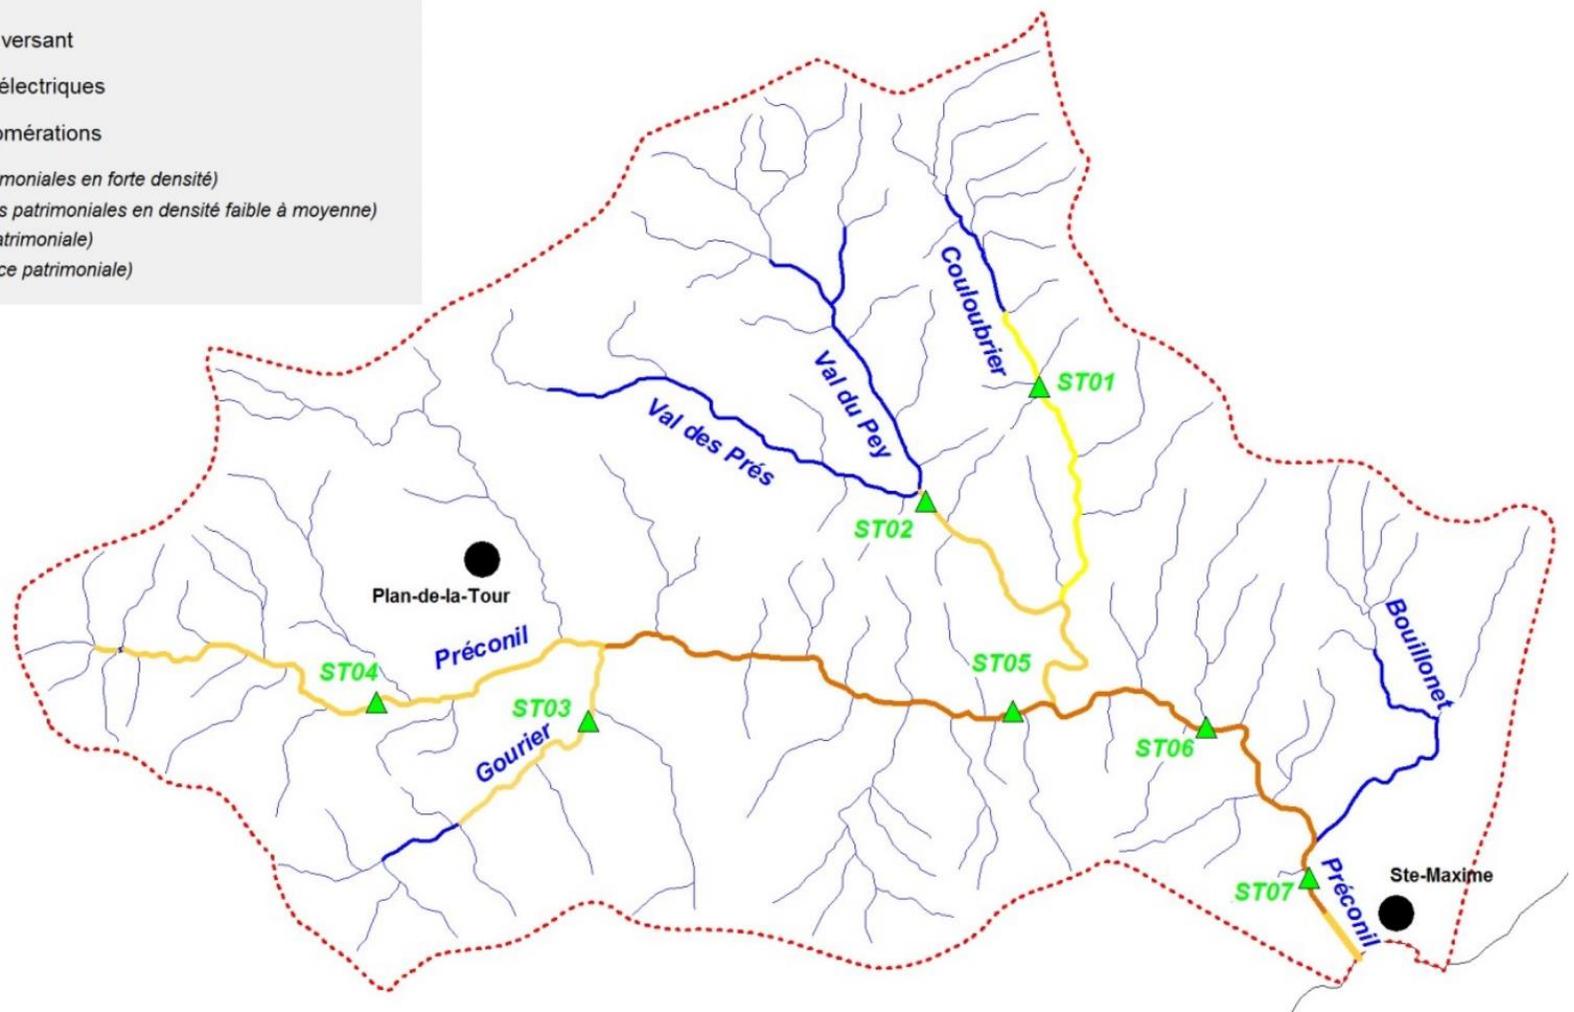
Figure 29 : Enjeux de conservation du bassin suivant la faune piscicole

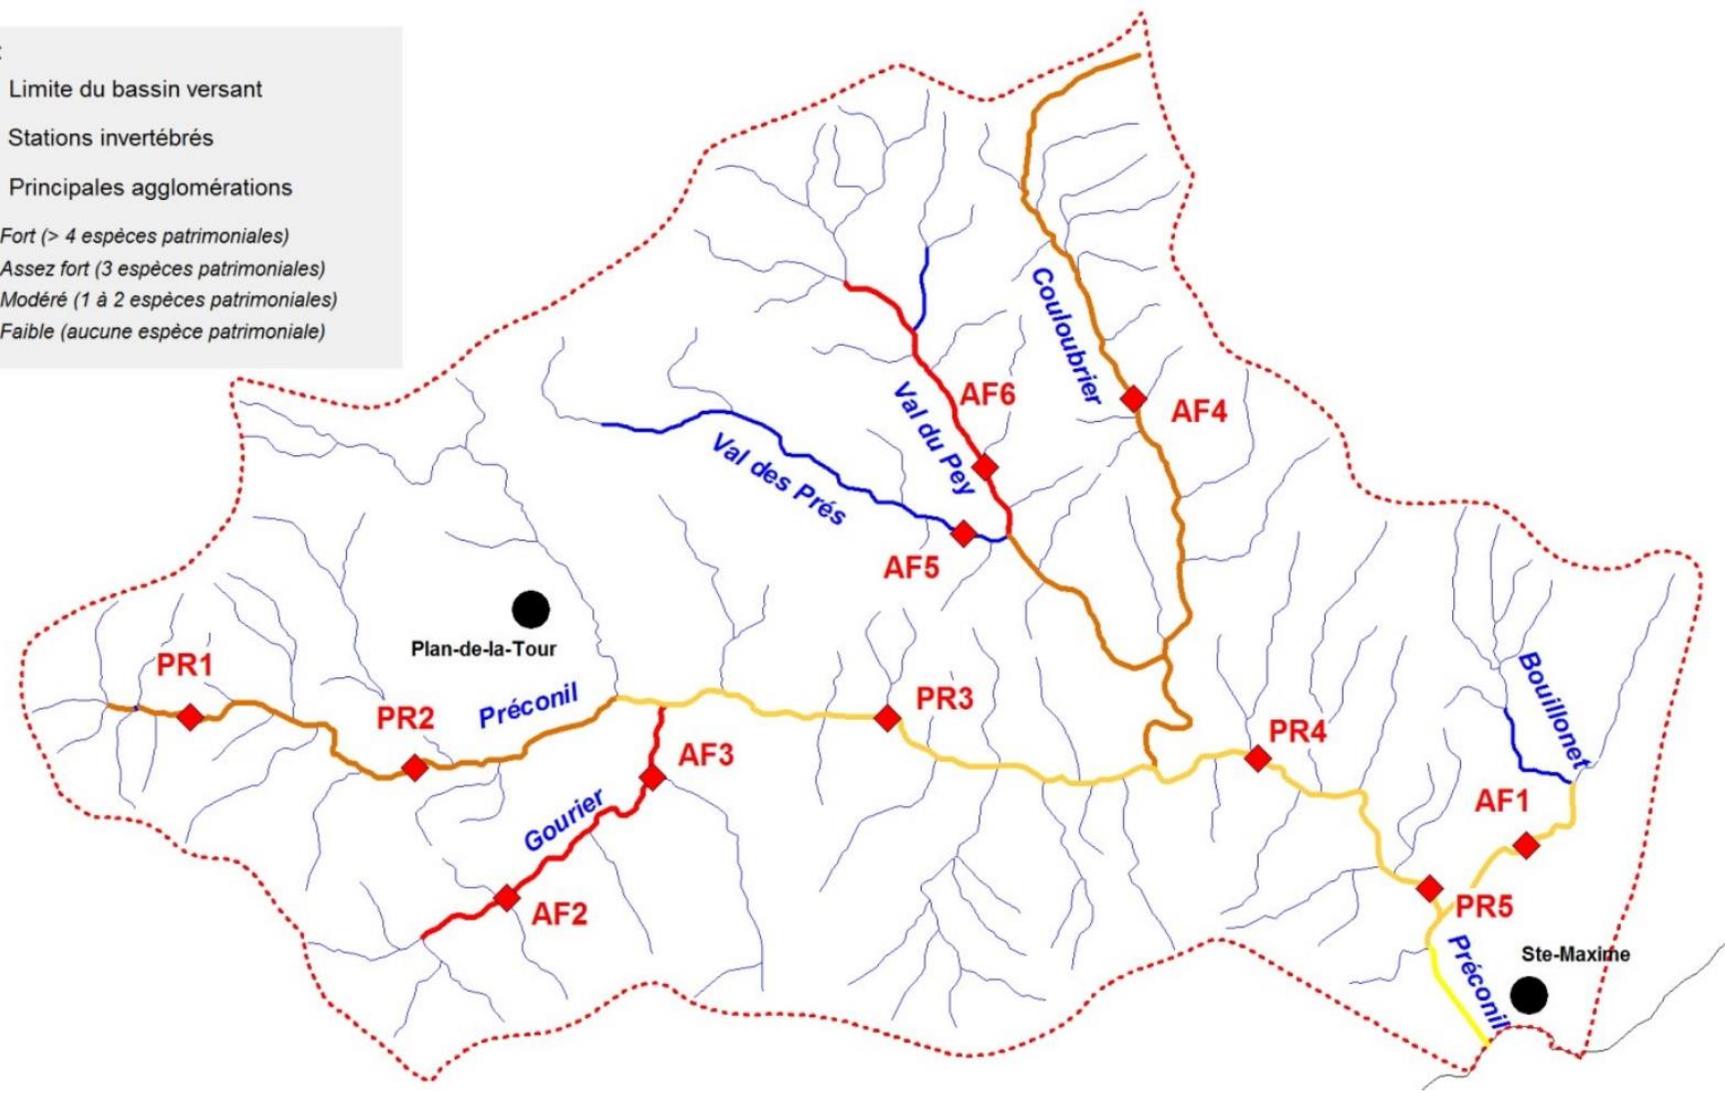
Figure 31 : Enjeux de conservation du bassin suivant les invertébrés benthiques

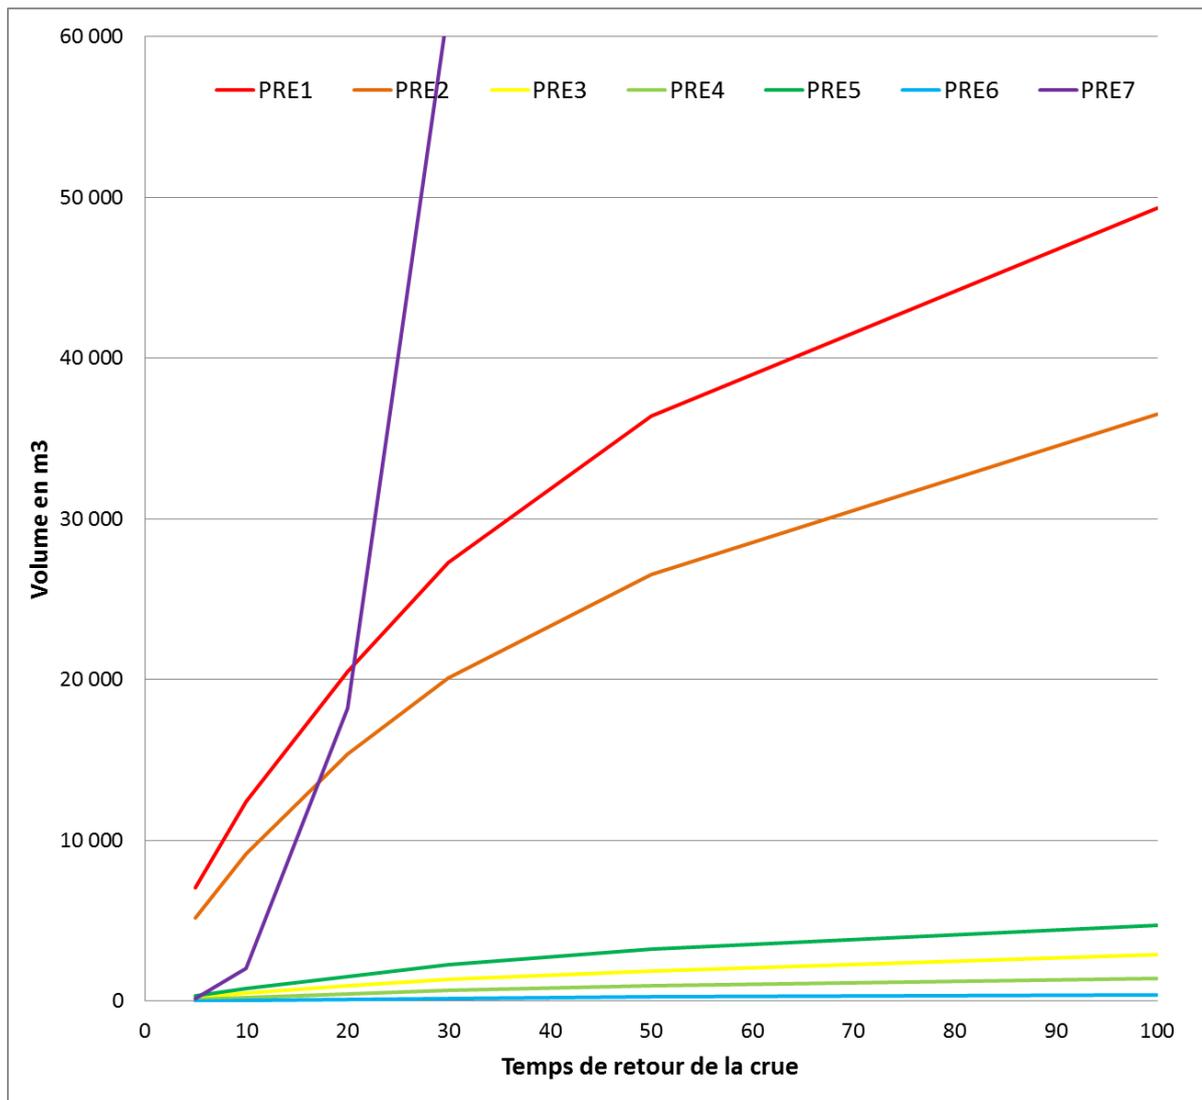
Les volumes de charriage obtenus sur les tronçons amont (PRE1 et PRE2) sont assez homogènes.

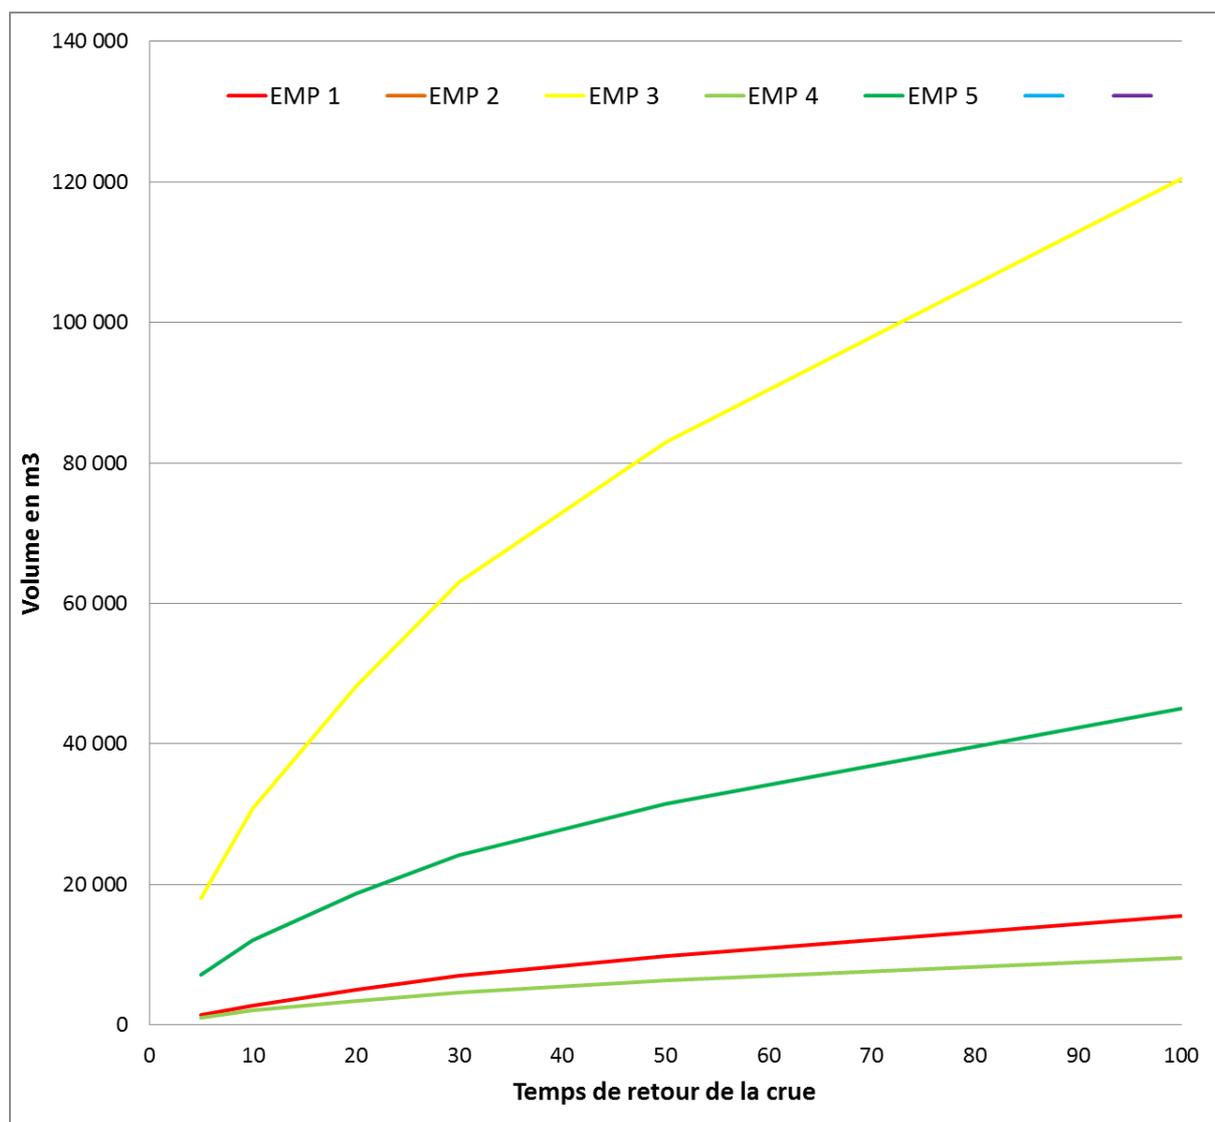
Les capacités sur EMP 3 retranscrivent la très forte pente en traversée du centre-ville. Ces valeurs sur ce TH rendent compte de l'absence de dépôt sur ce tronçon, d'autant plus que les berges sont totalement artificialisées.

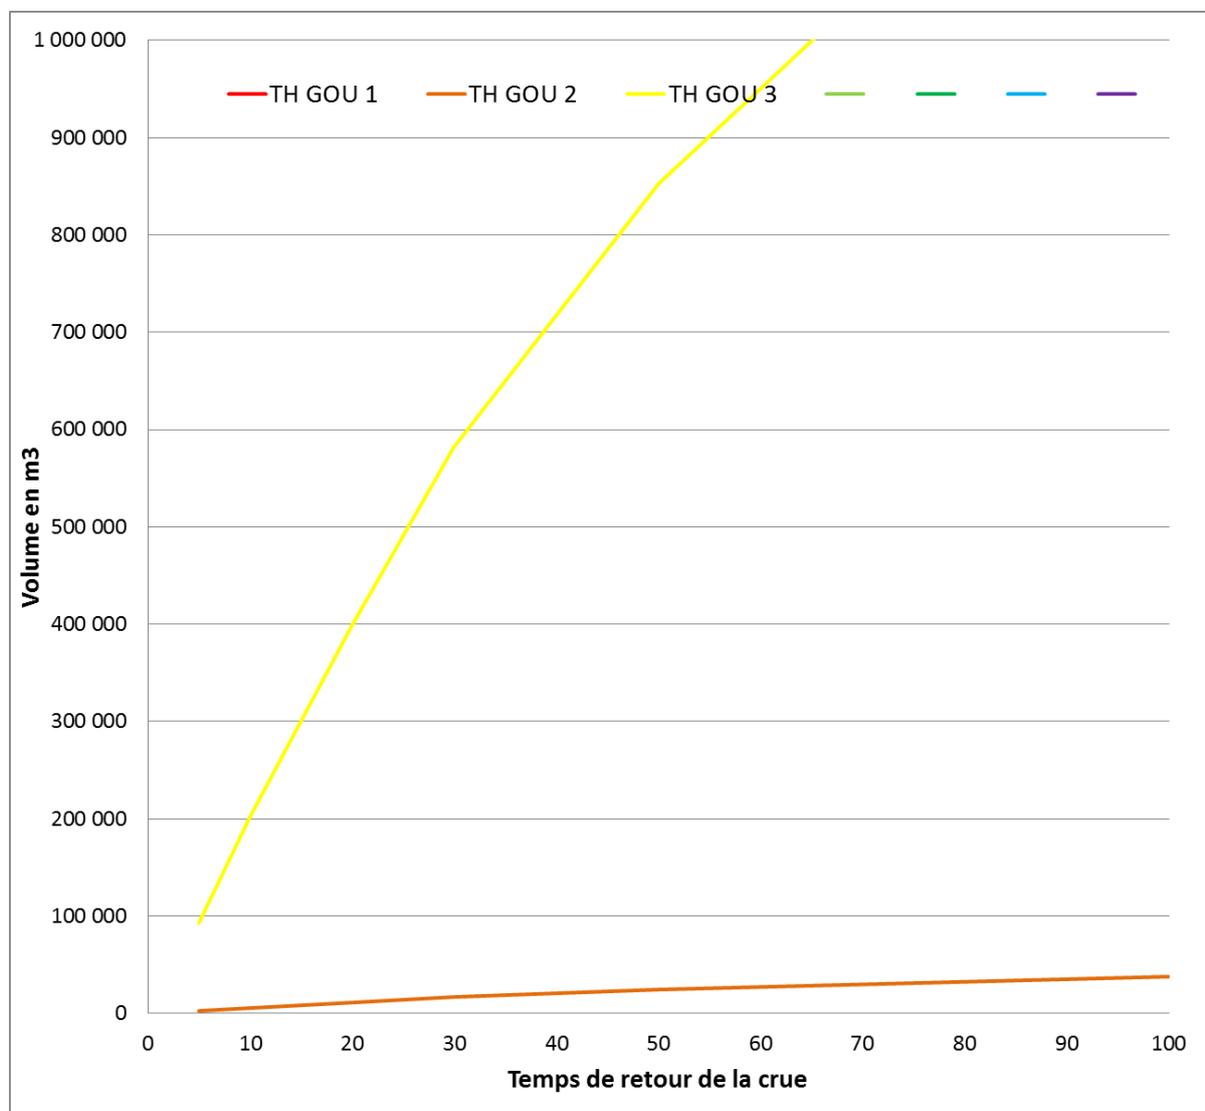
L'aval du Gourrier (TH GOU3) présente une granulométrie de petite taille (sable grossier). Cela conduit à une estimation des volumes charriés très importante.

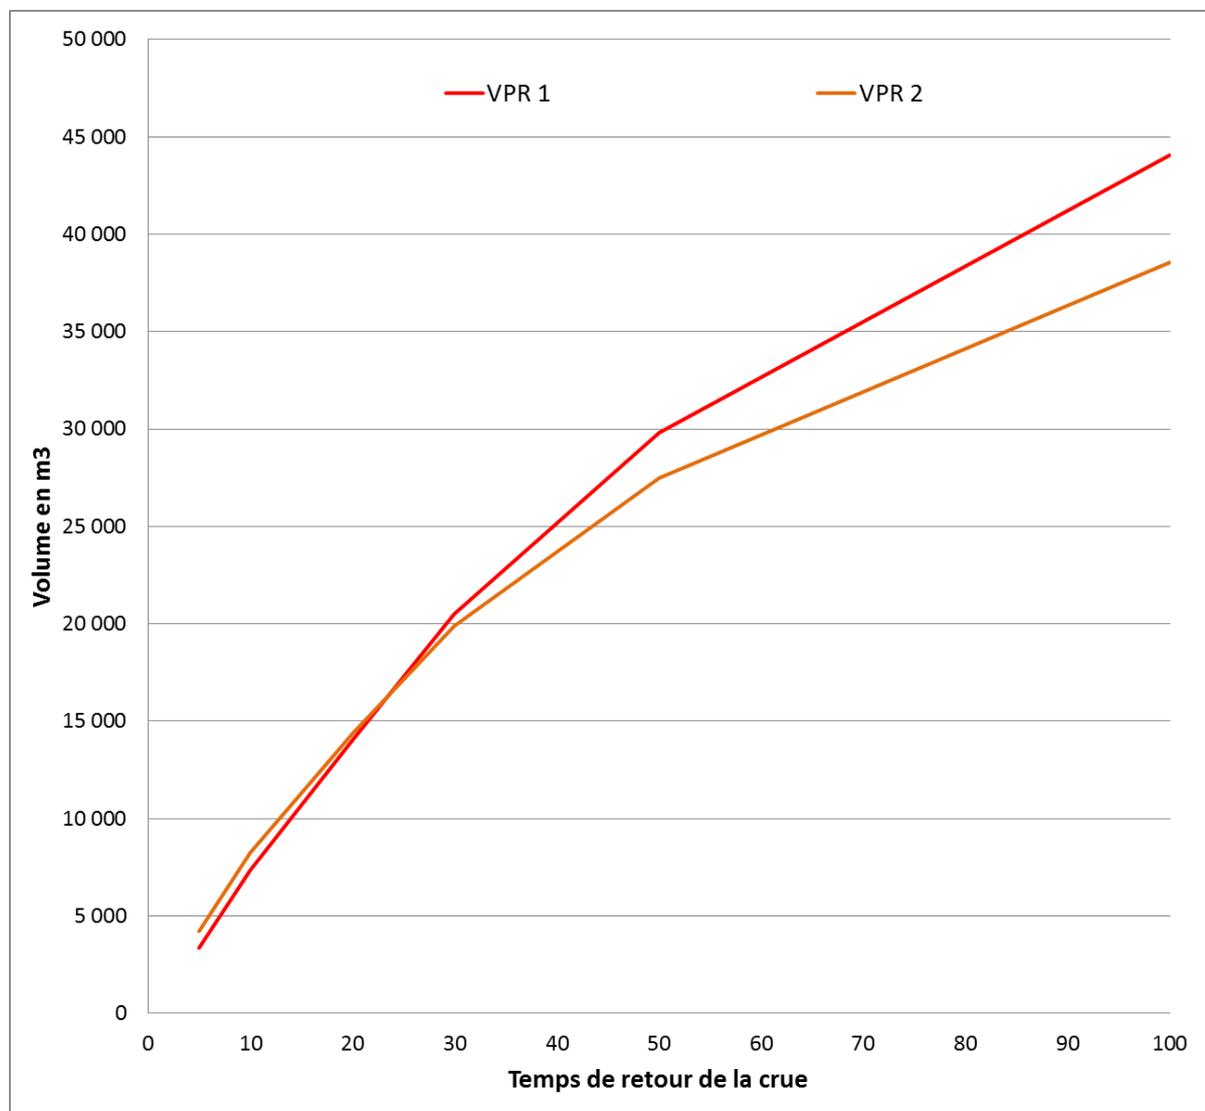
Les valeurs obtenues sont cohérentes entre les deux tronçons (pente et granulométrie étant homogène d'un tronçon à l'autre – sable).

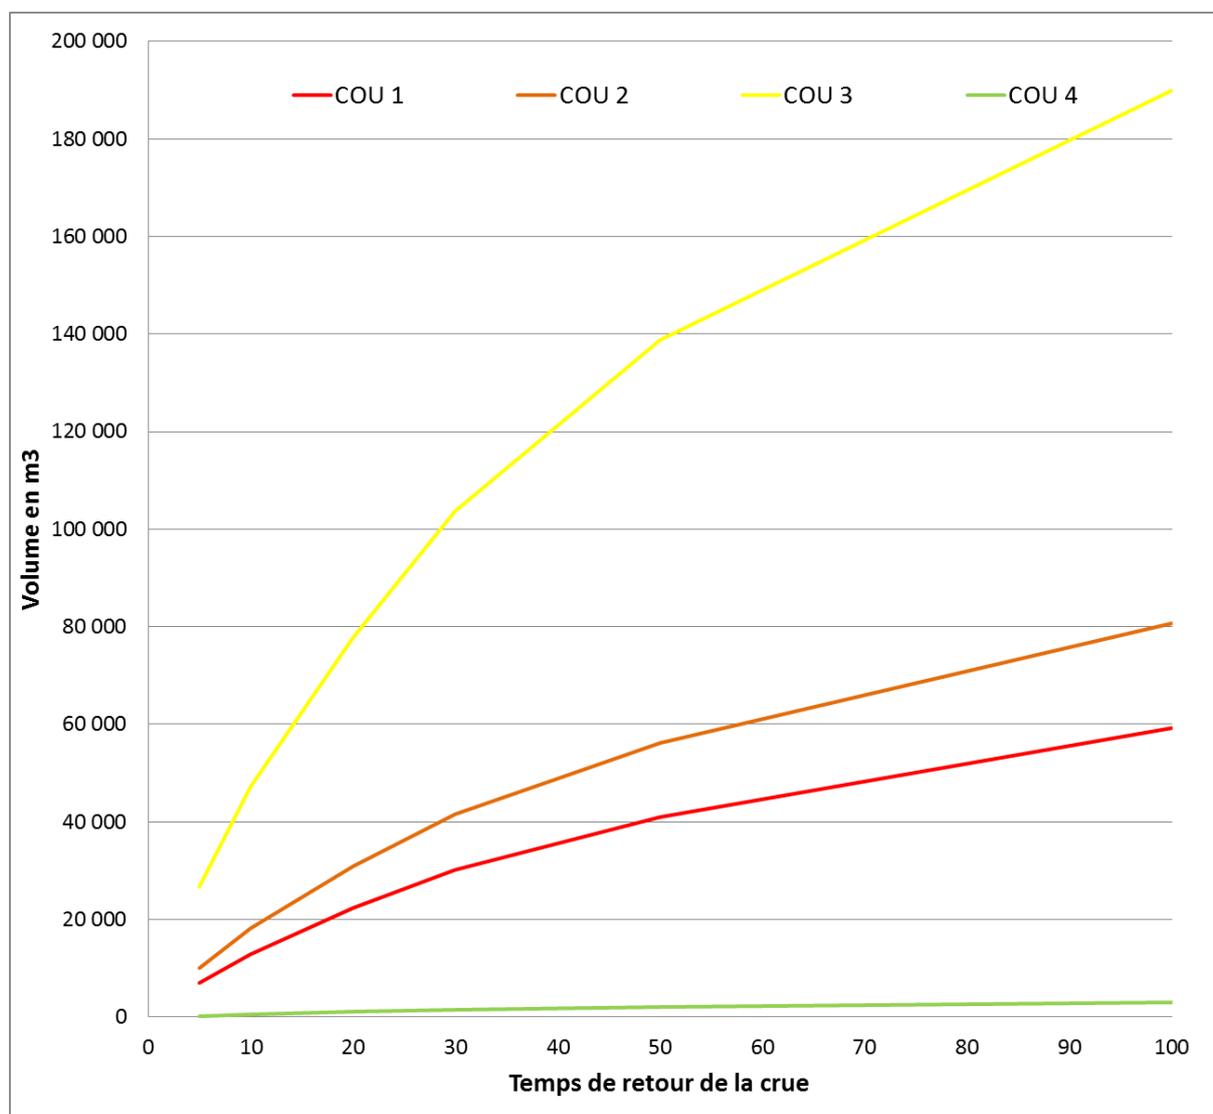
La pente plus importante sur les tronçons amont (COU1 et COU2) explique un volume charrié plus important.

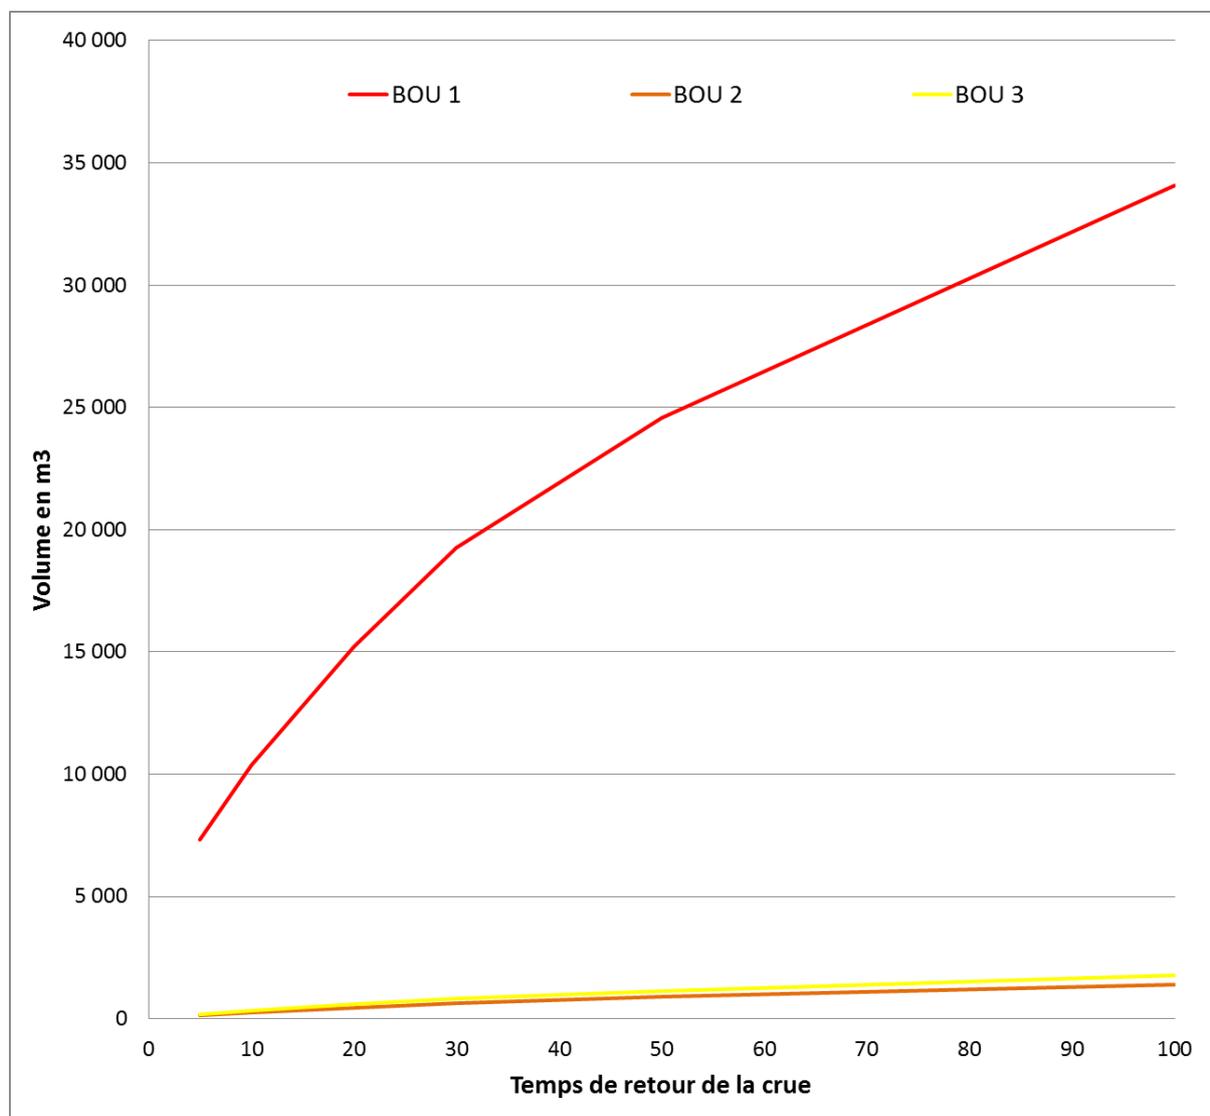
La pente plus importante sur le tronçon amont explique un volume charrié plus important.

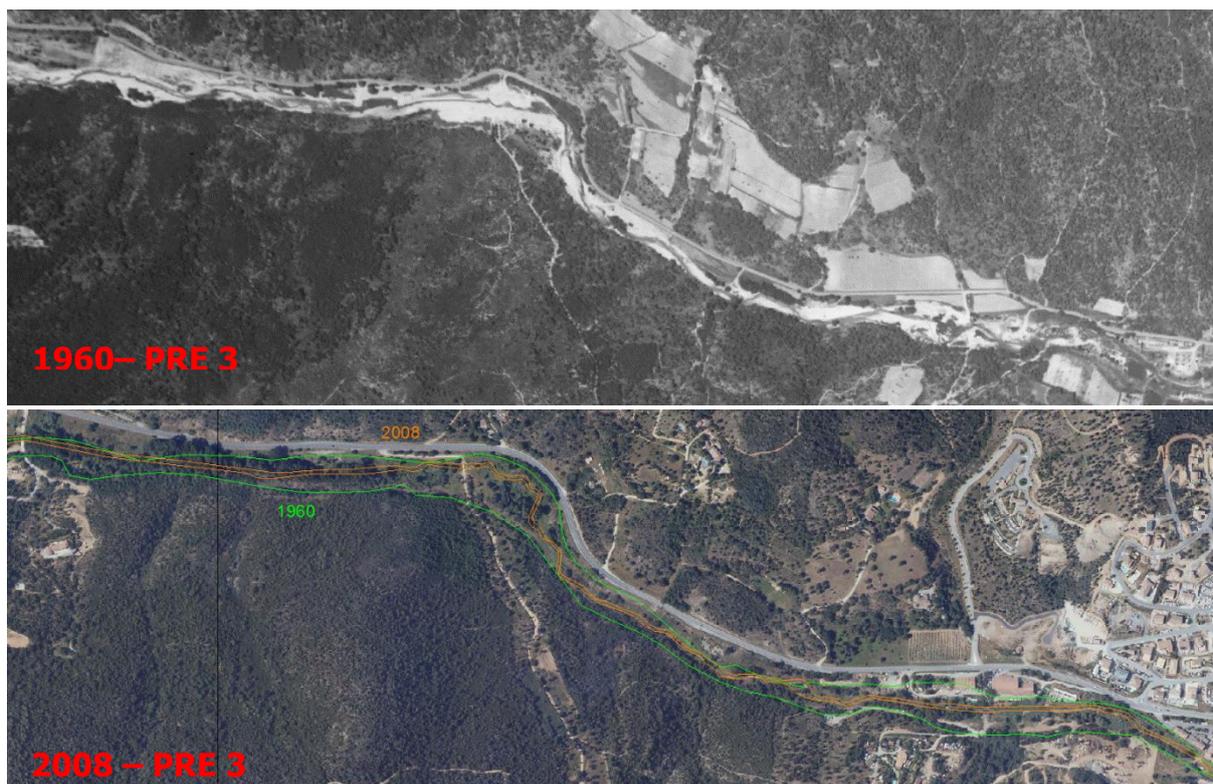
**Figure 34 : Illustration photographique de l'évolution de bande active sur le PRE 3 entre 1960 et 2008**

- sur la période 1960-2008 avec une perte de 9,6 ha de bande active. En effet, sur la photo aérienne de 1960, on constate un lit quasiment en tresses d'une largeur importante qui n'existe plus dès 1988.

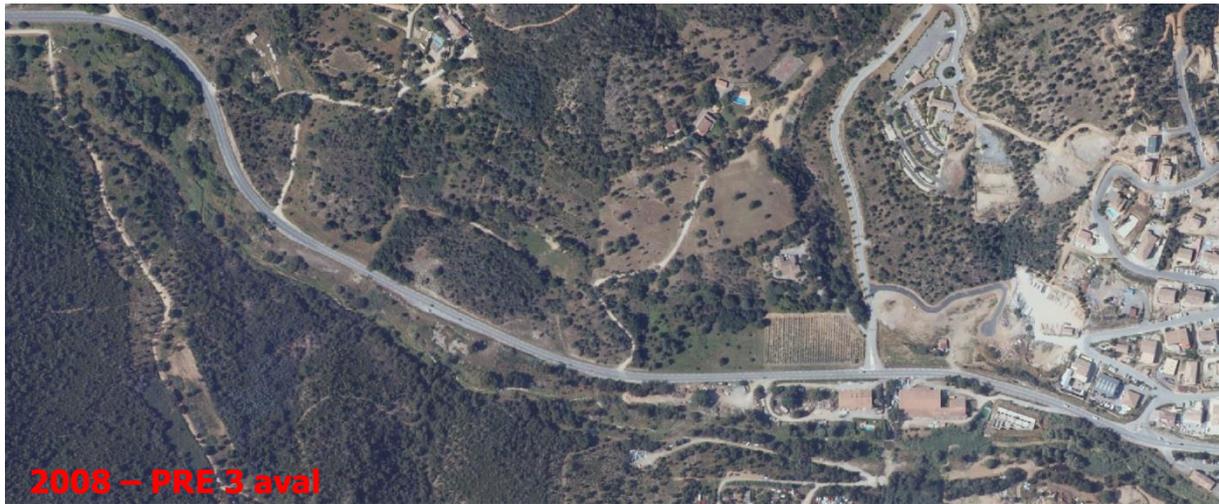
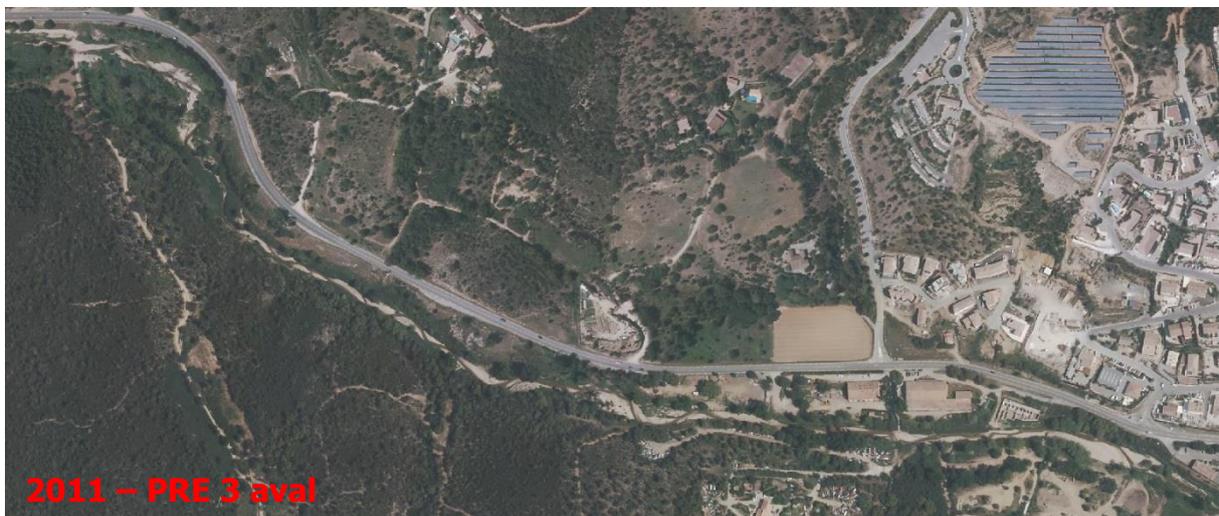
*Figure 35 : Illustration photographique de l'évolution de bande active sur le PRE 3 entre 2008 et 2011*

- sur la période 1955-1960, gain de 2,3 ha avec des élargissements localisés du cours d'eau.
- sur la période 2008-2011, gain de 1,52 ha. On constate un élargissement général du cours d'eau avec accentuation des extrados de méandres. Les érosions relevées en 2015 par Riparia suite à la crue de fin d'année 2014 montrent un gain encore plus important.

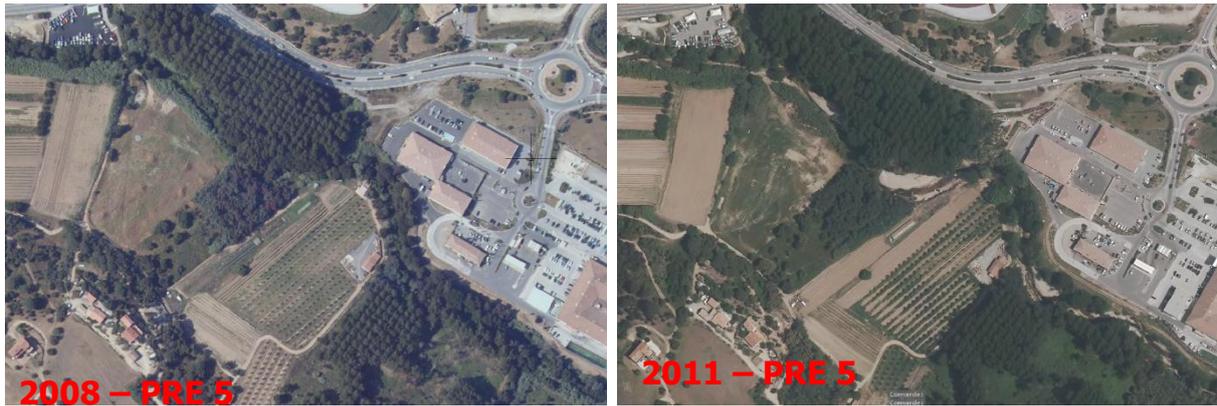
Figure 36 : Illustration photographique de l'évolution de bande active sur le PRE 5 entre 2008 et 2011  
 L'analyse comparée par TH de l'évolution de la bande active peut se faire au travers du ratio "hectares de bande active / kilomètre de cours d'eau" qui traduit la dynamique d'évolution.

- entre 1955 et 1960 (+ 1,6 ha), en dehors des erreurs liées au calage de la photo, cette différence s'explique par une largeur de lit globalement plus importante en 1960 et une augmentation notable de la largeur du lit en 1960 sur l'aval du secteur.
- entre 1960 et 2008, perte d'1,45 ha.
- entre 2008 et 2011 (+ 1,29 ha), les extrados de méandres sont plus prononcés en 2011, témoins d'un élargissement de la bande active sur ces secteurs. A noter que depuis la crue de la fin d'année 2014, le lit s'est encore considérablement élargi à ces endroits (relevés Riparia 2015).

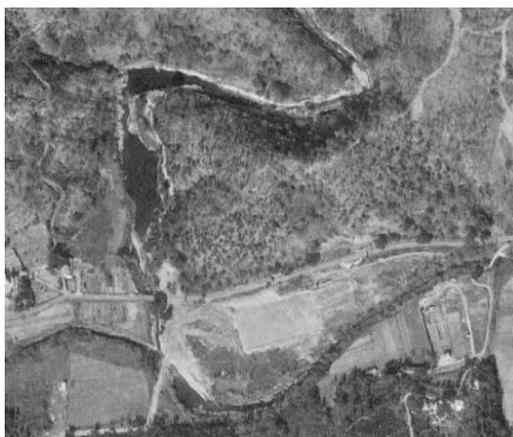
Figure 40 : Couloubrier aval en 1971

A noter, la photo aérienne de 1971 donne l'impression de la présence d'une retenue d'eau ou d'un affleurement de nappe sur environ 300 m en amont du pont de la D74 (barrage/seuil/extraction importante ?).

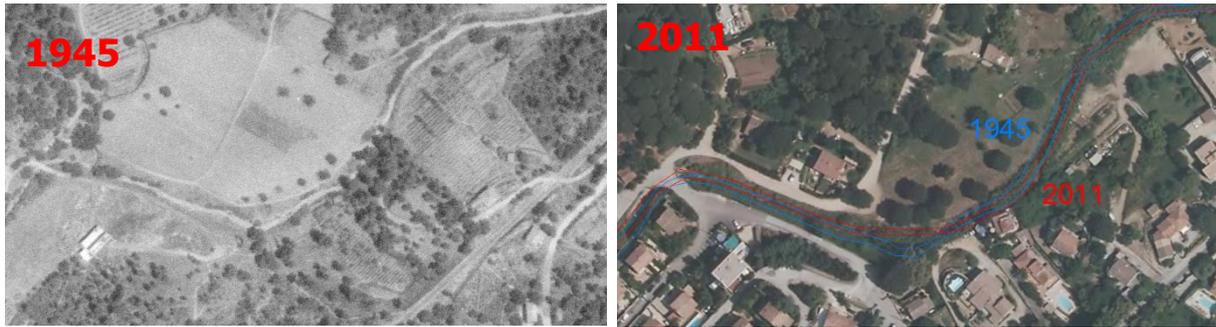
Figure 42 : Illustration photographique de l'évolution du Bouillonnet entre 1955 et 2011

Entre 1955 et 2011, au niveau du secteur où le Bouillonnet fait un coude à 90° (aval BOU 2), on constate un léger décalage du lit mineur vers le nord. En 1960, la configuration de la bande active est la même qu'en 1955. C'est à partir de la photo de 1988 que le décalage est observable, date à laquelle apparaît la route longeant aujourd'hui ce secteur au sud et les habitations en arrière du haut de berge. On peut penser que lors de l'urbanisation du quartier, le cours d'eau a été rectifié et recalibré.

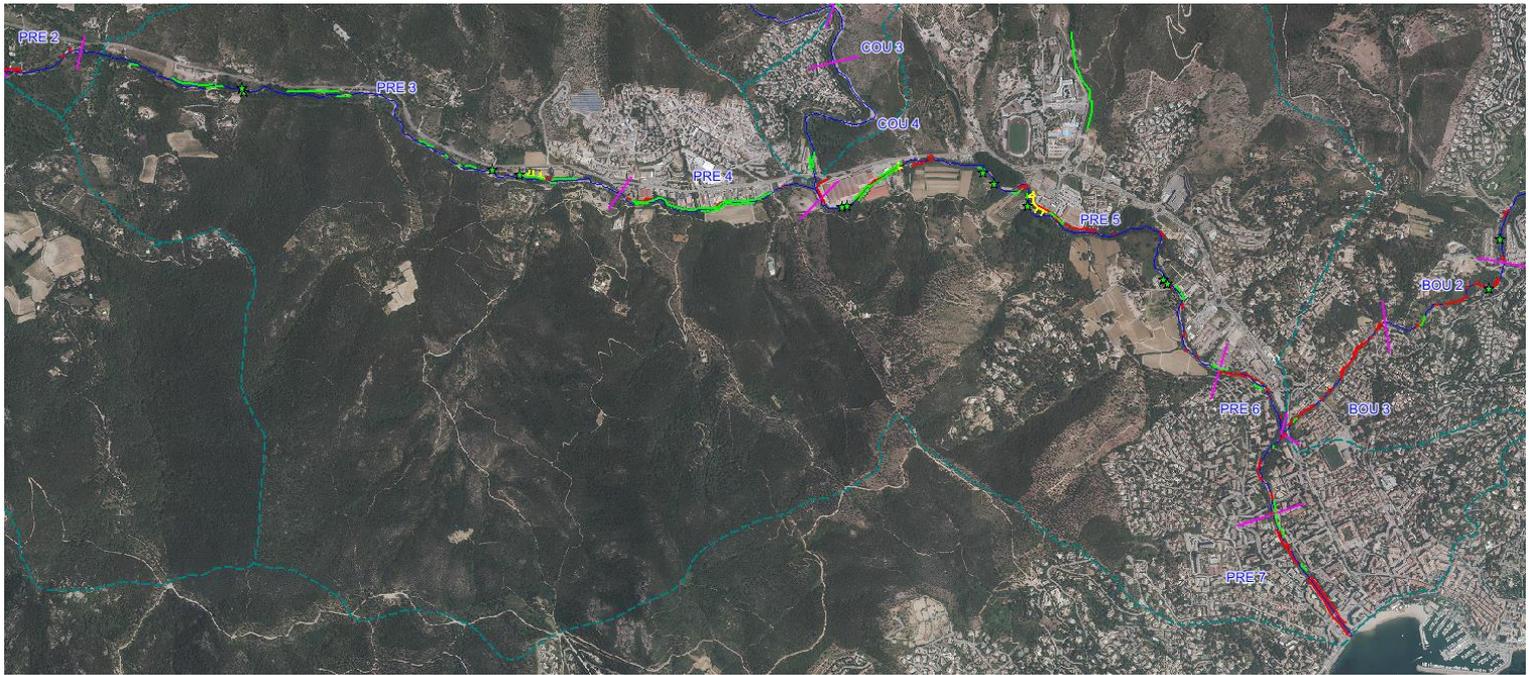
*Le détail à une échelle plus fine est disponible dans l'atlas cartographique (Cf. Planches 32 à 38)  
Figure 44 : Localisation des contraintes sur le BV du Préconil*

La cartographie ci-dessous présente la spatialisation de ces contraintes sur le bassin versant du Préconil. A noter que la majeure partie de ces contraintes est apparue entre 1960 et 2008, durant la période la plus calme en termes de crue. Une partie de ces pratiques majoritairement illégales persiste à ce jour.

*Remarque : La cartographie des remblais ne tient compte que des remblais récents (remblais identifiables avec certitude et recensés lors de la prospection de terrain). Les remblais anciens réalisés au cours des décennies passées ne peuvent être localisés avec certitude et ne sont pas reportés sur le plan. Ils font toutefois l'objet d'une estimation (Cf. VII.1.4.1 Cas des remblais et protections de berges).*

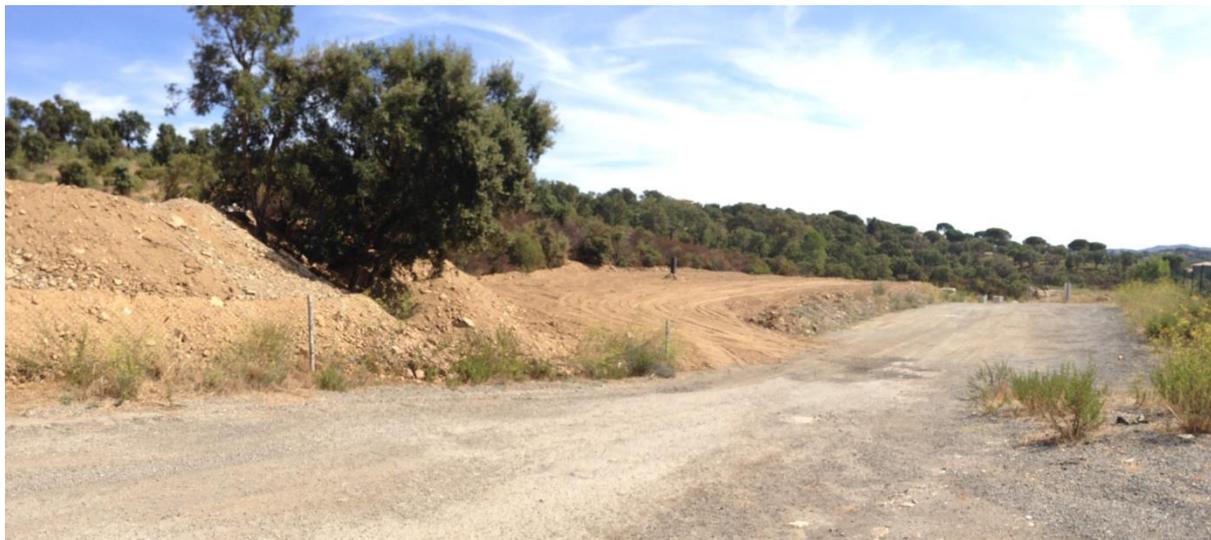
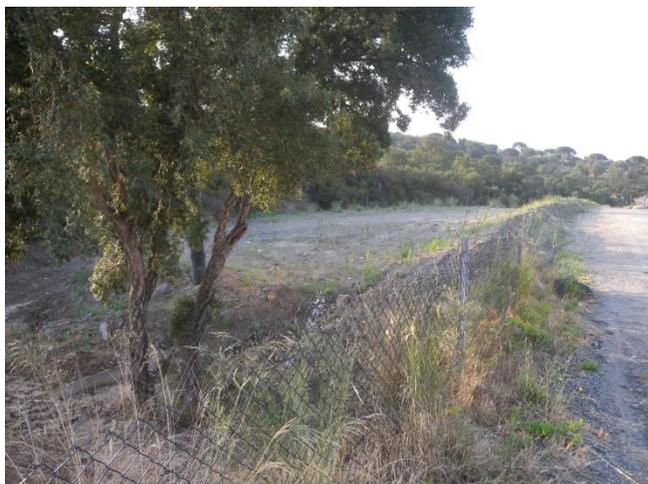
Le Pilon est un affluent rive gauche du Préconil s'écoulant dans le talweg bordant le collège de Sainte-Maxime. Ce vallon a fait l'objet d'un comblement depuis le parking au-dessus du lycée jusqu'au droit de ce dernier. La zone comblée s'étant (sur la période de réalisation de l'étude) sur environ 250 à 300 m. Sur cette portion de cours d'eau, le Pilon a été busé et recouvert d'une hauteur de terre très importante pouvant atteindre entre 6 et 10 m localement.

Le comblement perdure sur la partie aval où des camions continuent de décharger des matériaux en septembre 2015.

Vue du même arbre à 6 mois d'intervalle.

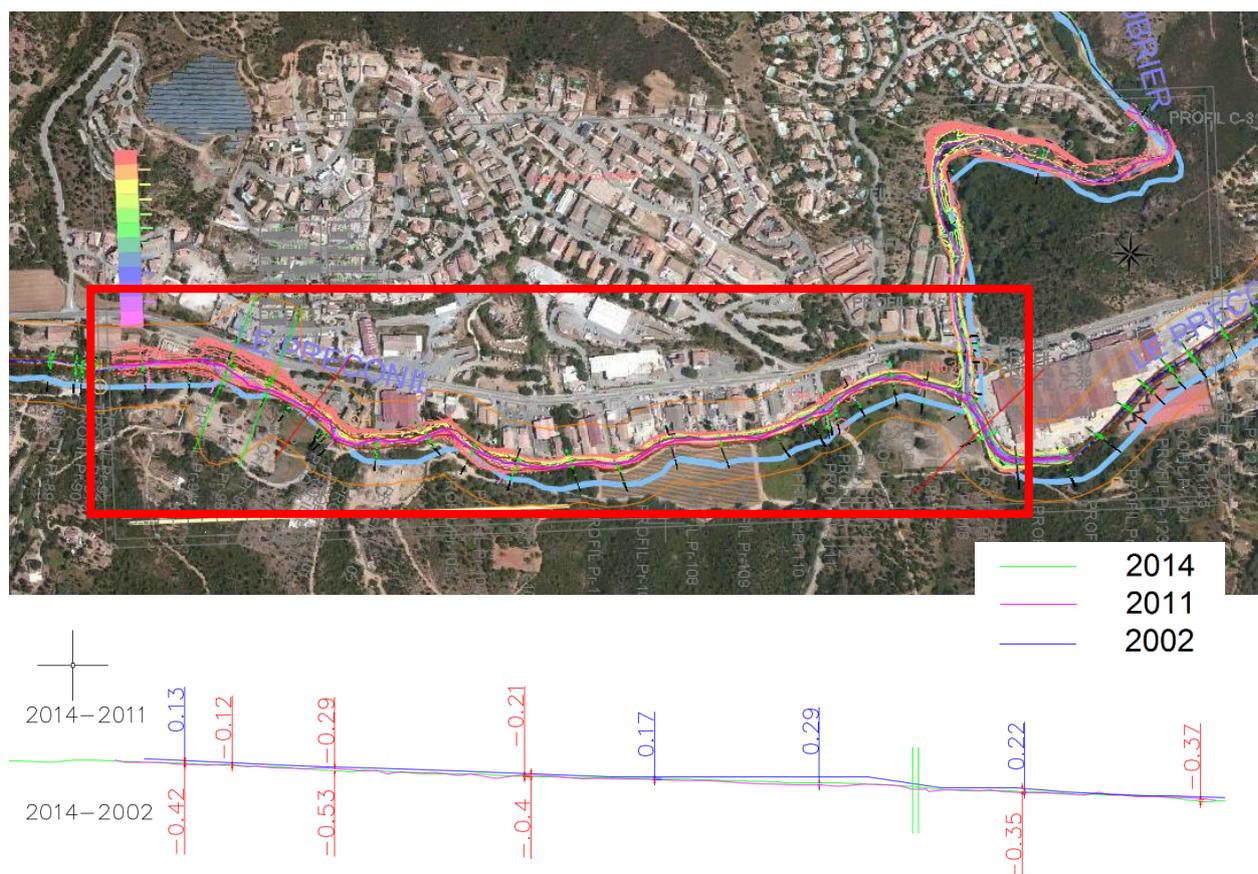
## **Zone 2 : Camp Ferrat**

La comparaison des profils en long 2014-2011 sur cette zone fait apparaître à l'inverse du site précédent un équilibre mieux établi depuis 2011. Un des éléments qui peut expliquer cet état est le fait que le cours d'eau est fortement contraint par des berges relativement hautes dans un lit plus resserré. Cette morphologie du lit rend plus homogène le transport sédimentaire vers

l'aval pour les dernières crues. Ce tronçon se comporterait ainsi comme un "tuyau" faisant transiter les eaux et les sédiments sans possibilité de s'inciser ni de s'exhausser dans des proportions importantes pour cette gamme d'événements. A noter que la divagation latérale sur cette portion est très réduite alors qu'elle est potentiellement forte en rive droite.

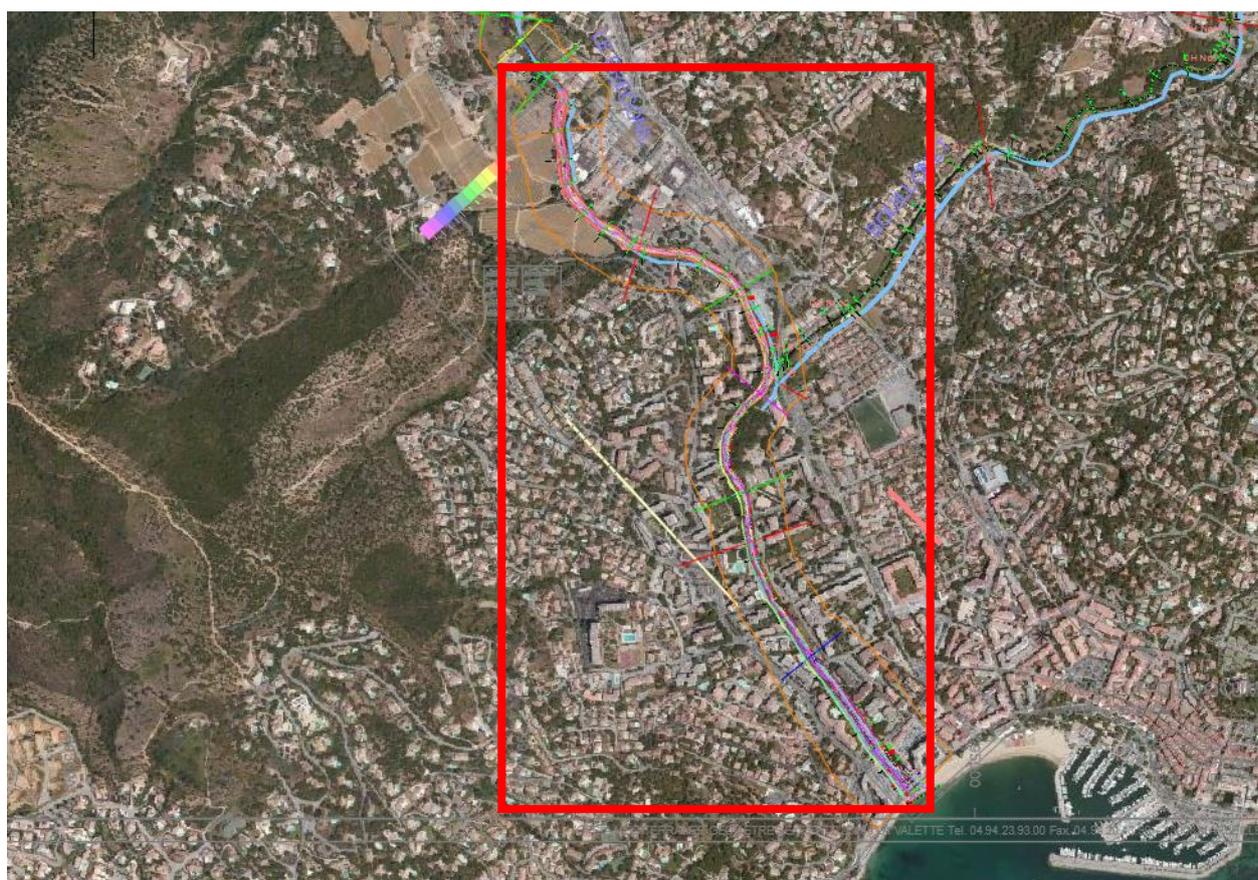
### **Zone 5 : secteur Aval du Préconil jusqu'à la confluence**

Cette dernière zone dont l'ensablement pose de gros problèmes depuis 2009 suit une évolution à l'exhaussement quasi généralisé avec des valeurs croissantes vers l'aval comprise entre 30 cm à 90 cm vers l'embouchure. A noter et pour rappel que le levé topographique sur cette zone date d'avant les crues de novembre 2014 et ne rend donc pas compte de l'évolution du profil en long suite à ces dernières crues très morphogènes. En l'absence de crue significative, ce dernier tronçon se comporte donc comme un piège à sable.
