# Etude de restauration hydromorphologique du Préconil et de ses affluents

## Rapport phases 1 & 2

Avril 2016

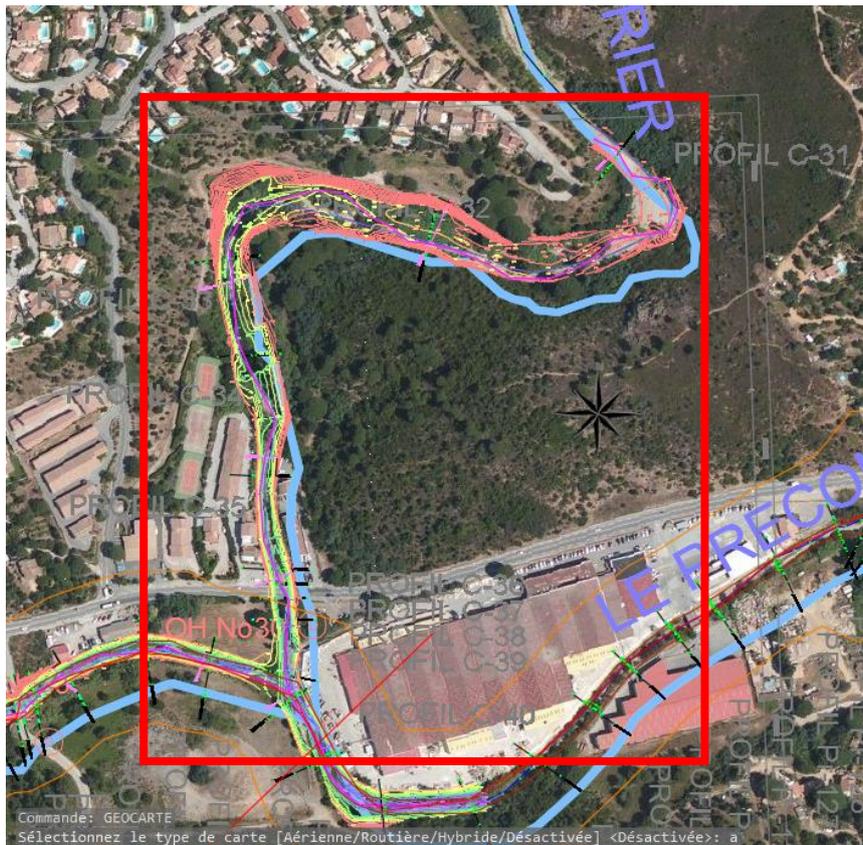
## Zone 6 : le Couloubrier aval

Il n'existe pas de données antérieures à 2011 sur ce site.

Le Couloubrier entre 2011 et 2015 n'a que peu évolué. Les différences constatées rendent plus compte d'un déplacement d'atterrissements que d'une évolution notable du profil en long. Ce d'autant plus que la succession des méandres sur cette portion de cours d'eau le rend très propice à évoluer dans ces ordres de grandeur par modification de l'axe du lit au gré des crues morphogènes. Il ne semble donc pas possible d'extraire de ces données une tendance à l'incision ou à l'exhaussement mais plutôt de conclure à une stabilité du profil en long.

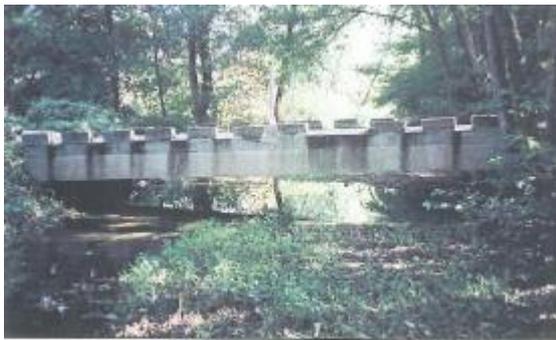
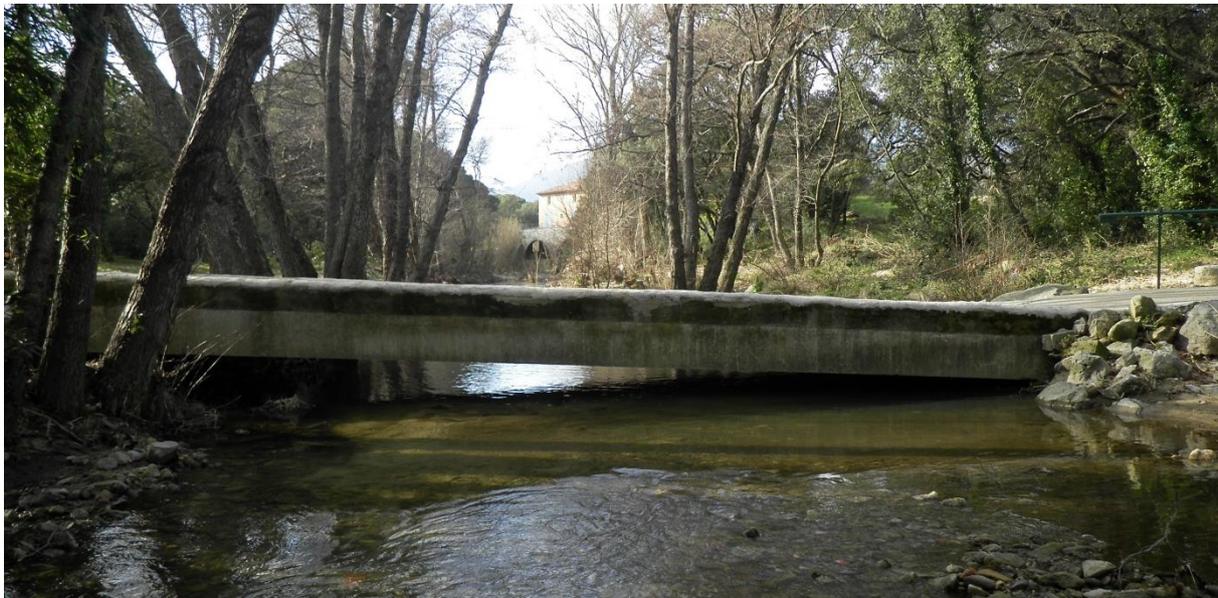
#### Ouvrage du Mas de Cocody (PRE3)

Un exhaussement du fond de lit est visible sur cette photographie. Ce dernier est de l'ordre de 50 cm. La dynamique sur cette zone semble donc inverse à celle observée par la comparaison des profils en long en aval, au niveau de Camp Ferrat.

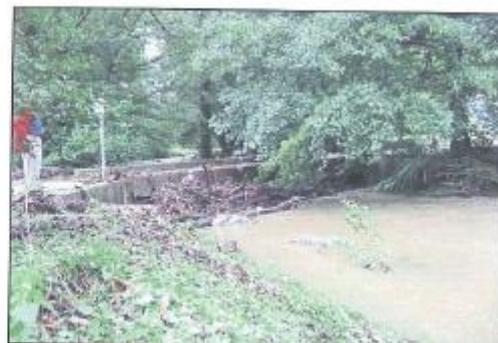
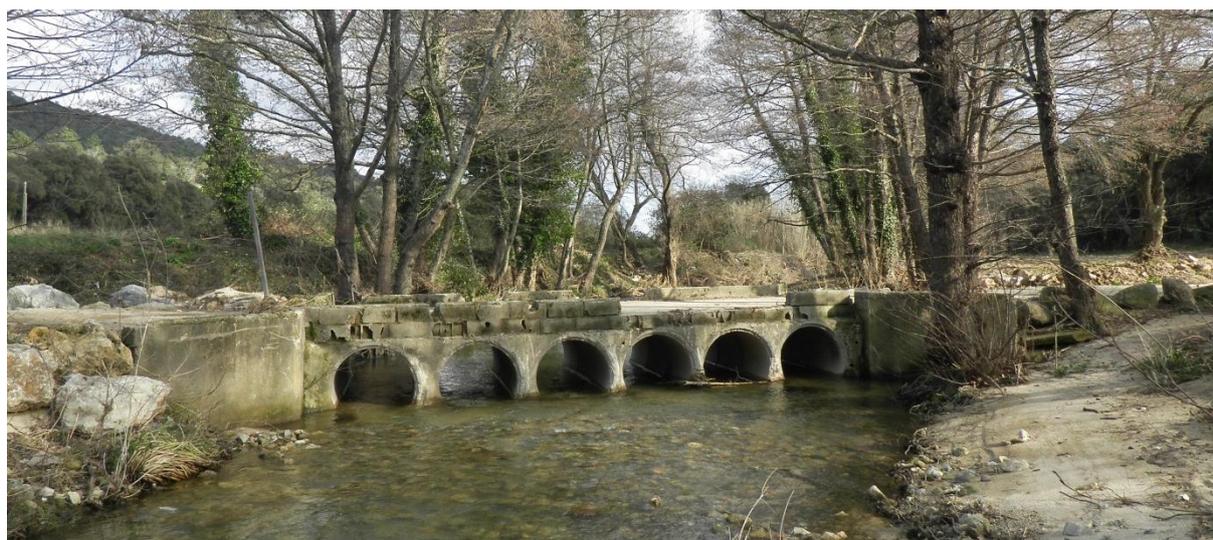
## Ouvrage de Trévires (PRE3)

Ce second ouvrage se situe à 130 m environ en aval du précédent. La dynamique y est similaire avec un exhaussement du fond de lit du même ordre de grandeur (50 cm). La dynamique sur cette zone reste inverse à celle observée sur la comparaison des profils en long en aval, au niveau de Camp Ferrat.

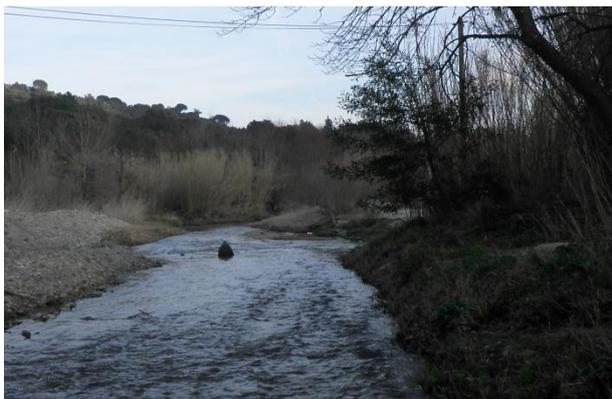
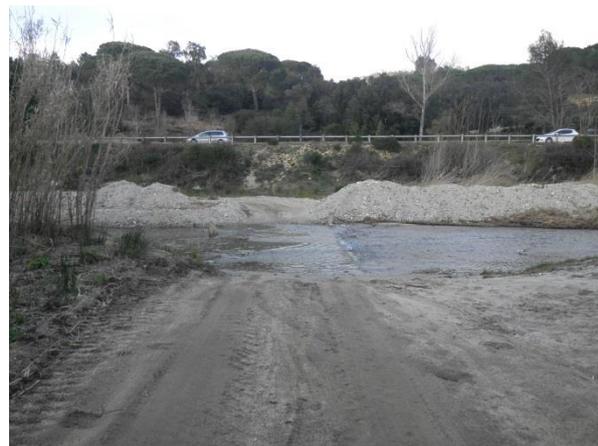
## Ouvrage sur la limite communale entre le Plan de la Tour et Sainte-Maxime (PRE3)

Ce troisième ouvrage se situe à 450 m environ du précédent, dans une secteur au lit mineur élargi avec des berges basses et avec une rupture de pente. La dynamique reste similaire mais avec un exhaussement du fond qui semble accru, de l'ordre de 0.8 à 1.0 m. La dynamique globale jusqu'à ce site reste donc inverse à celle observée sur la comparaison des profils en long en aval, au niveau de Camp Ferrat qui se situe 1700 m en aval.

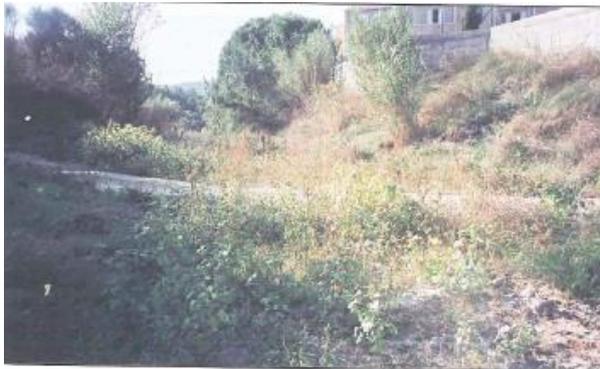
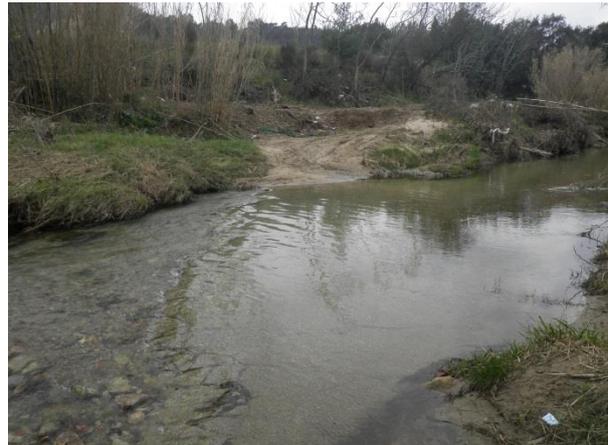
### Ouvrage entreprise MGM (PRE3)

Cet ouvrage se situe à l'entrée de Camp Ferrat sur la commune de Sainte Maxime. Le fond du lit semble être à une altimétrie similaire sur cette zone. Hors, la comparaison des profils en long sur cette même zone fait apparaître une différence de -40 cm entre 2002 et 2015. Vu la précision du cliché, il n'apparaît pas possible de tirer de conclusion.

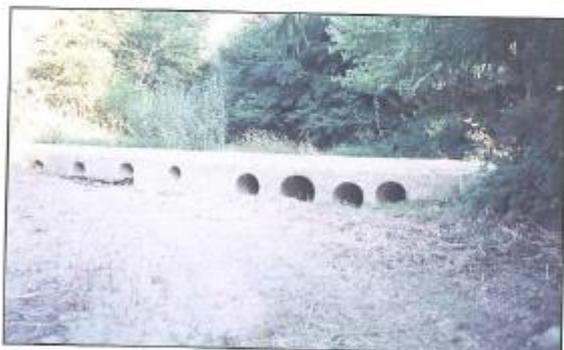
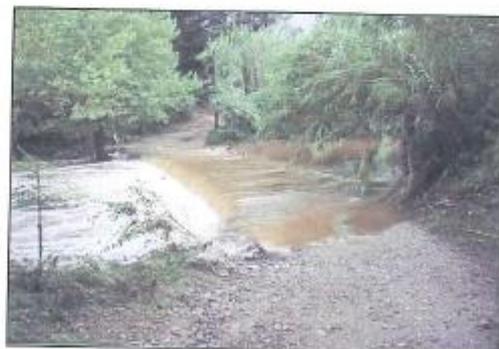
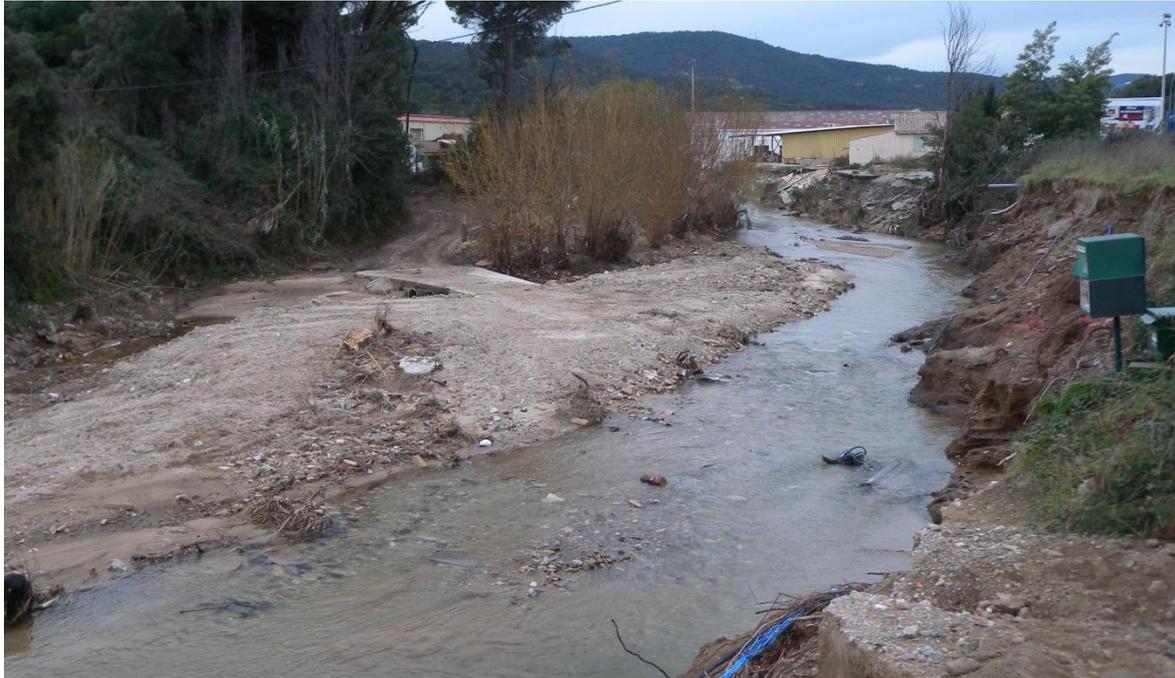
### Ouvrage Brisach (PRE5)

La comparaison des deux clichés laisse apparaître une situation similaire en terme de profil en long puisqu'on observe une ouverture similaire sur la buse en rive droite et un fond de lit quasi équivalent entre la buse rive droite et la zone d'écoulement principal en rive gauche. Cette situation est similaire à celle observée sur les profil en long.

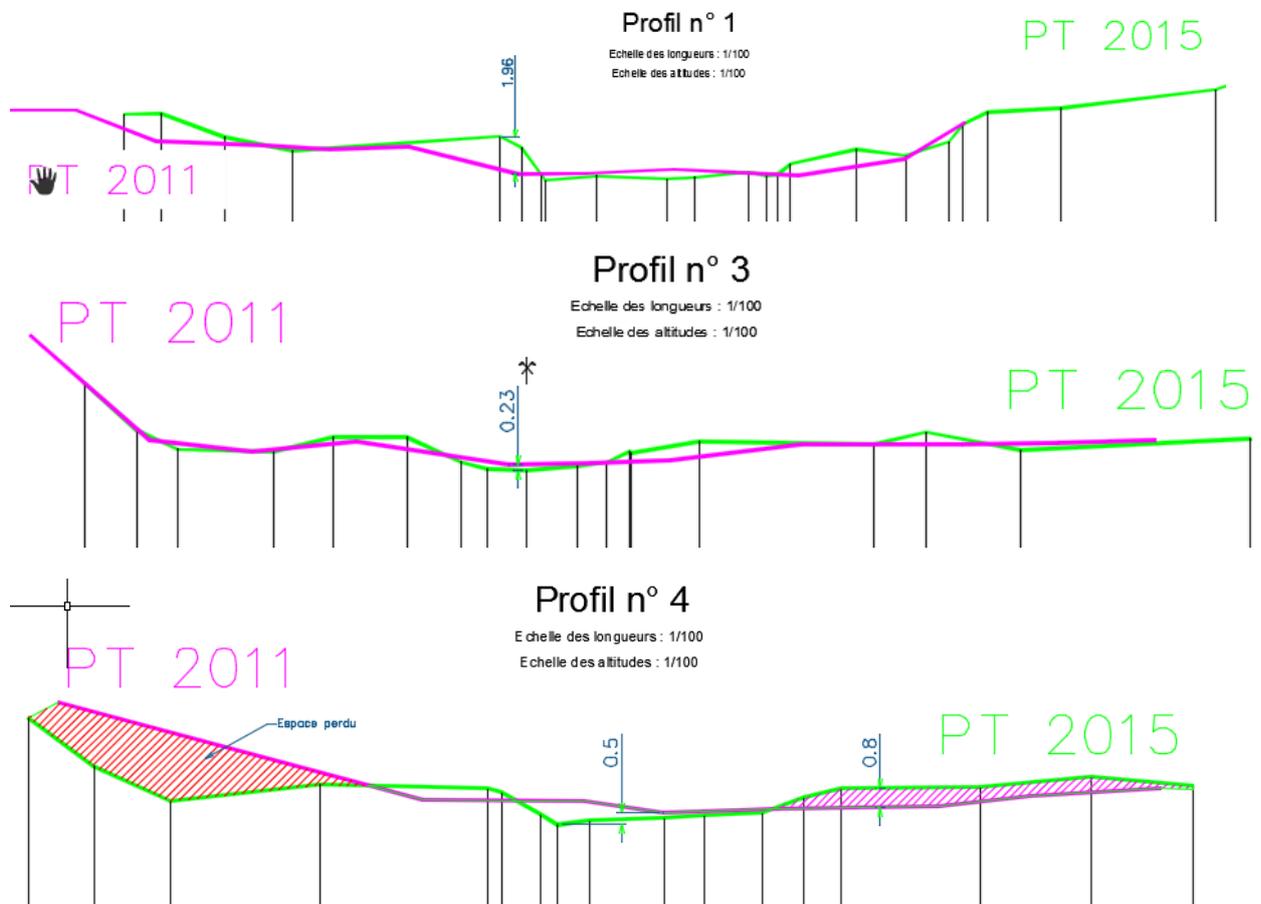
Figure 46 : PT - Zone 1

La comparaison des profils en travers de 2011 et 2015 met en évidence de faibles variations morphologique du lit mineur :

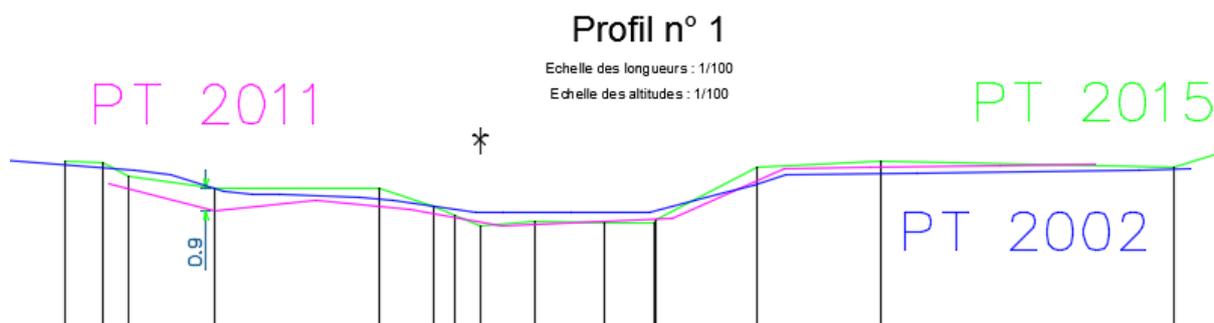
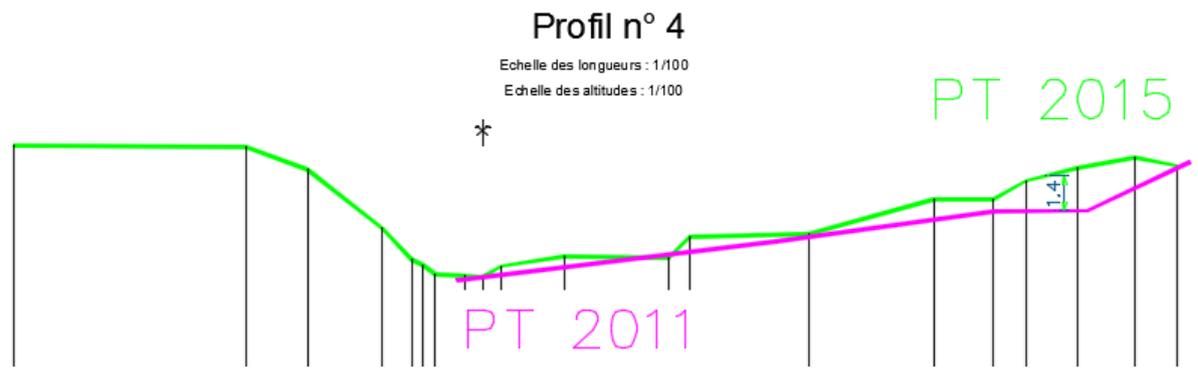
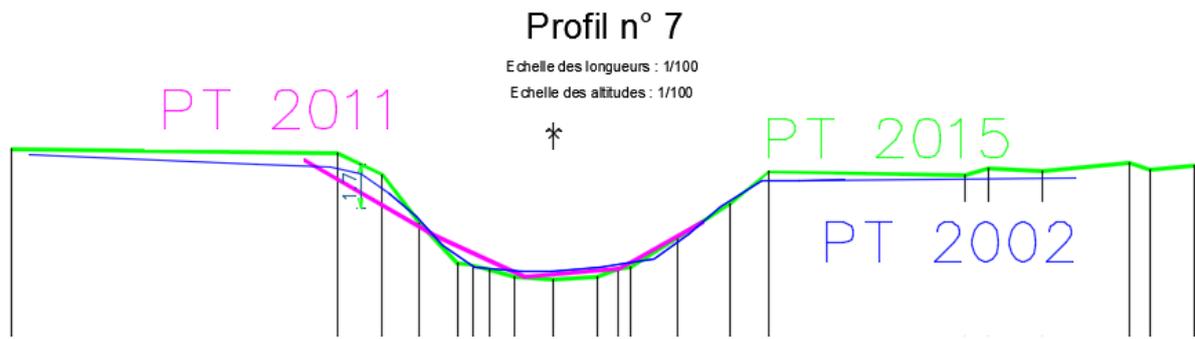
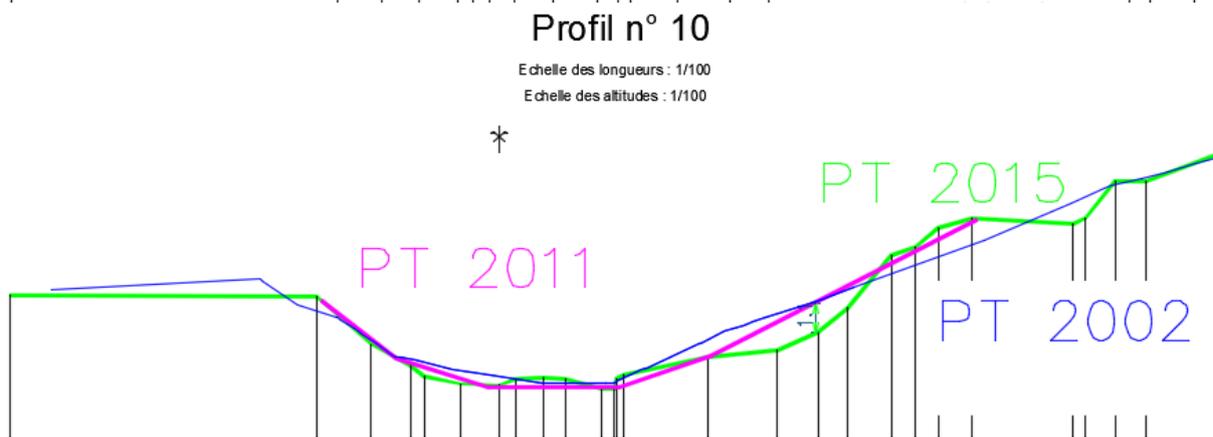
Figure 48 : PT - Zone 2

De façon encore plus marquée que sur la zone précédente, les différences de profils entre 2011 et 2015 sur ce secteur sont très faibles. Ce constat corrobore le postulat énoncé dans l'analyse des profils en long, à savoir que la zone fait apparaître un équilibre établi depuis 2011. Par rapport à 2002, le constat de l'incision du lit en 2015 par rapport à 2002 ne s'accompagne pas de changement notable sur les profils en travers.

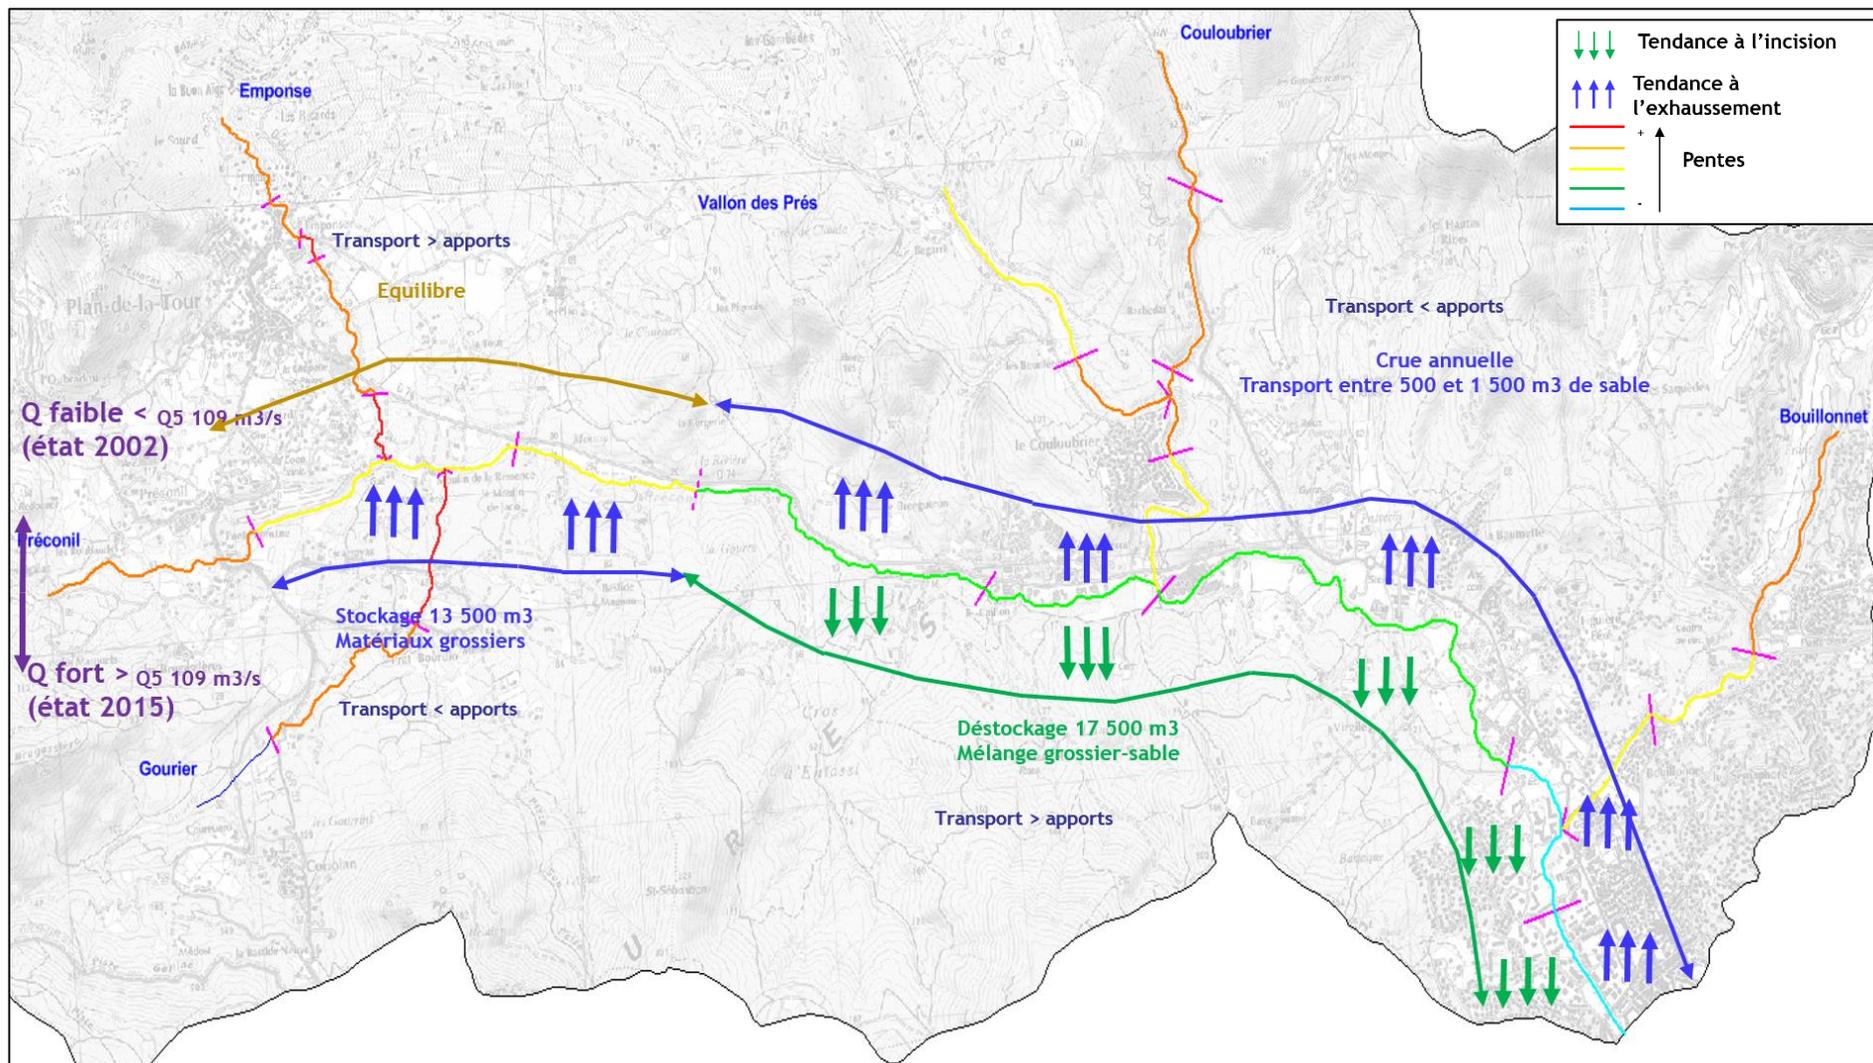
Figure 55 : Tendance de l'évolution du lit du Préconil en fonction de l'occurrence des crues

S'agissant des profils en travers, l'état des lieux fait clairement apparaître un déficit d'espaces de mobilité, en lien avec la très forte anthropisation du bassin versant.

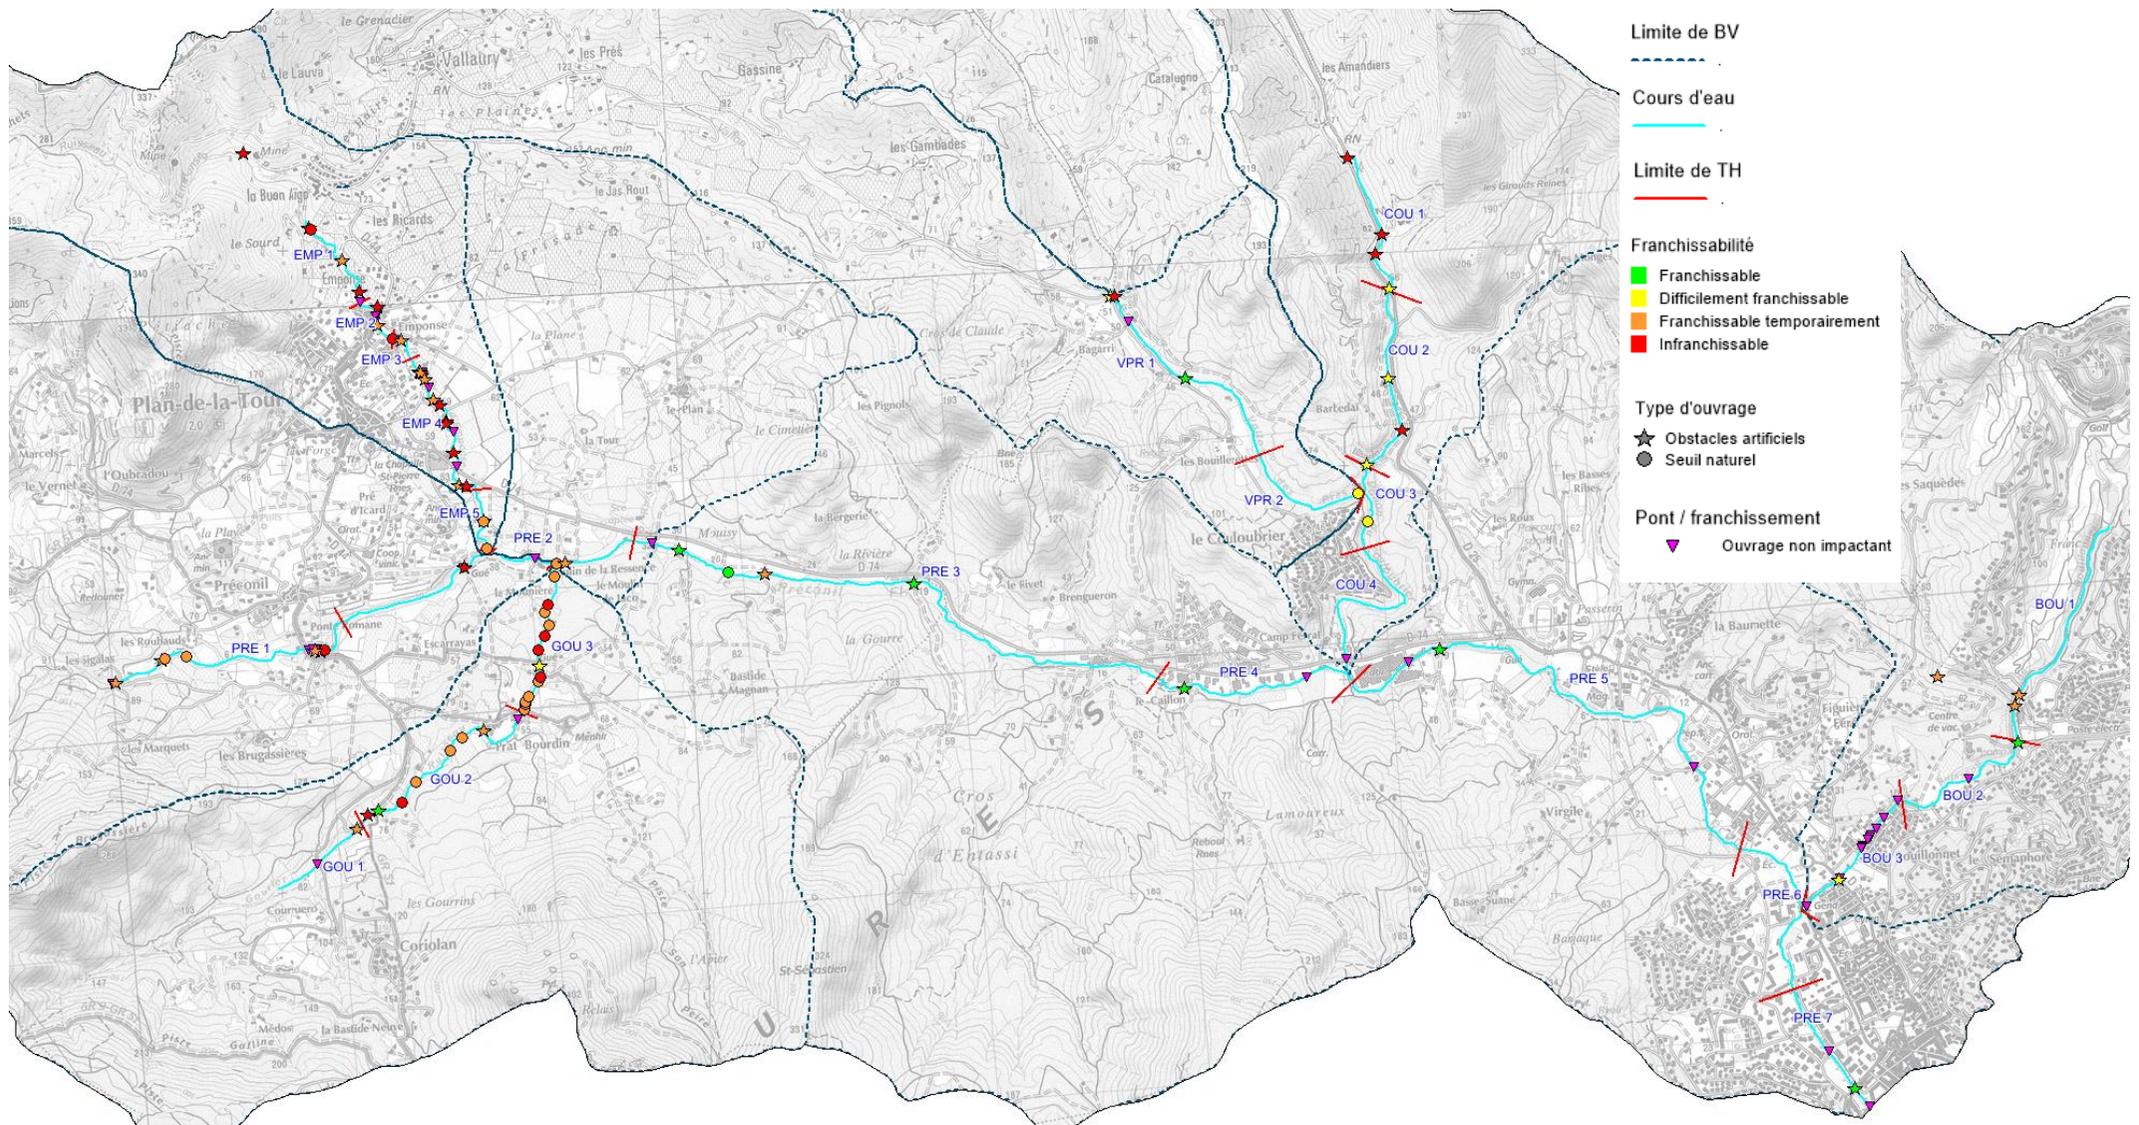
Figure 56 : Obstacles naturels et ouvrages du bassin versant du Préconil

La cartographie donnée en page suivante ainsi que l'atlas cartographique (Cf. Planches 39 à 45) permettent de localiser et de caractériser les différents obstacles.

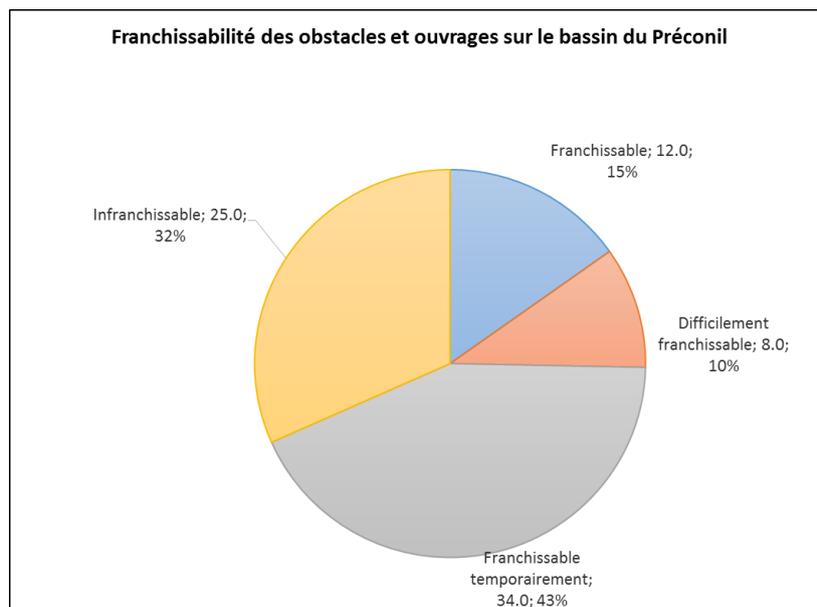
Figure 61 : Franchissabilité des obstacles présents sur le bassin du Préconil (Etiquette : Nbre ; %)

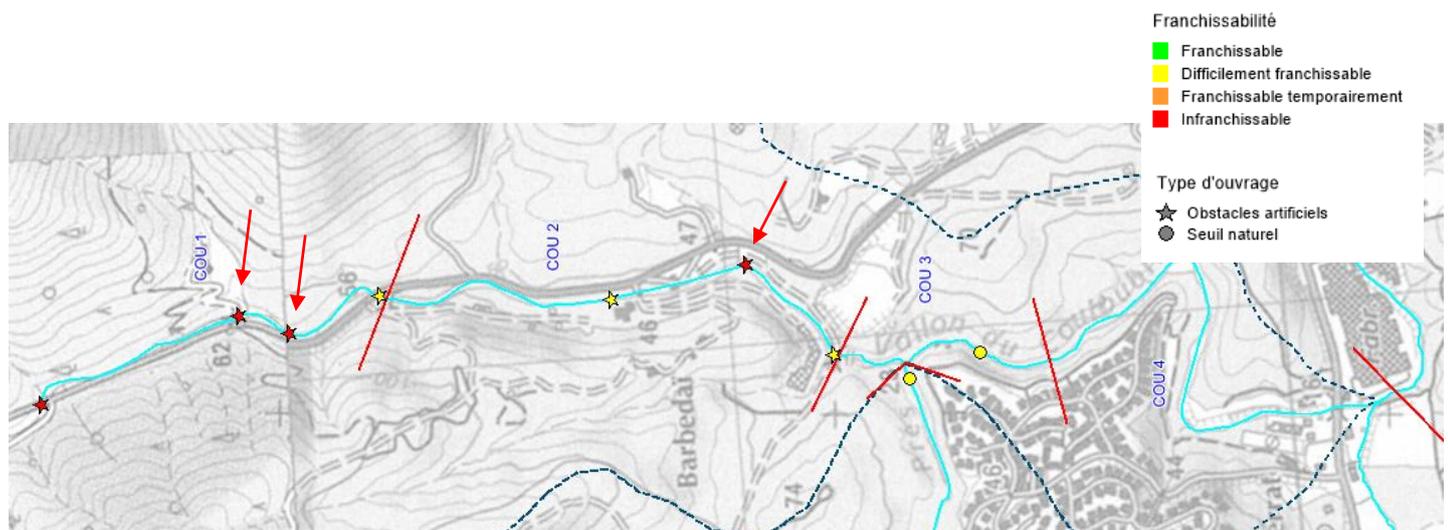
Figure 66 : Extrait cartographique de la répartition des obstacles - Tronçons COU 1 à COU 4

Sur la partie aval (TH COU 3 et TH COU 4), aucune information n'est disponible sur l'état des peuplements piscicoles. Cependant compte tenu du fort taux de matériaux exogènes dans le cours d'eau et de la dégradation induite de la qualité des habitats, il est peu probable de retrouver sur ces tronçons une faune piscicole patrimoniale.

Cependant des investigations seraient intéressantes et permettraient de statuer sur l'intérêt de la zone aval du Couloubrier.

Le Couloubrier présente une densité d'obstacles faible mais semble apiscicole. L'impact du tronçon COU 2 en est sans doute la cause.

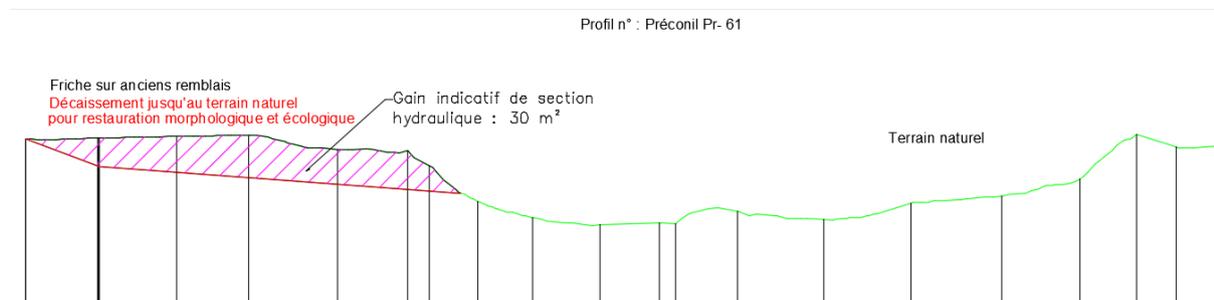
Exemple de profil en travers type à rechercher :

Profil en limite communale au droit de remblais anciens, enjeux faible à nul.

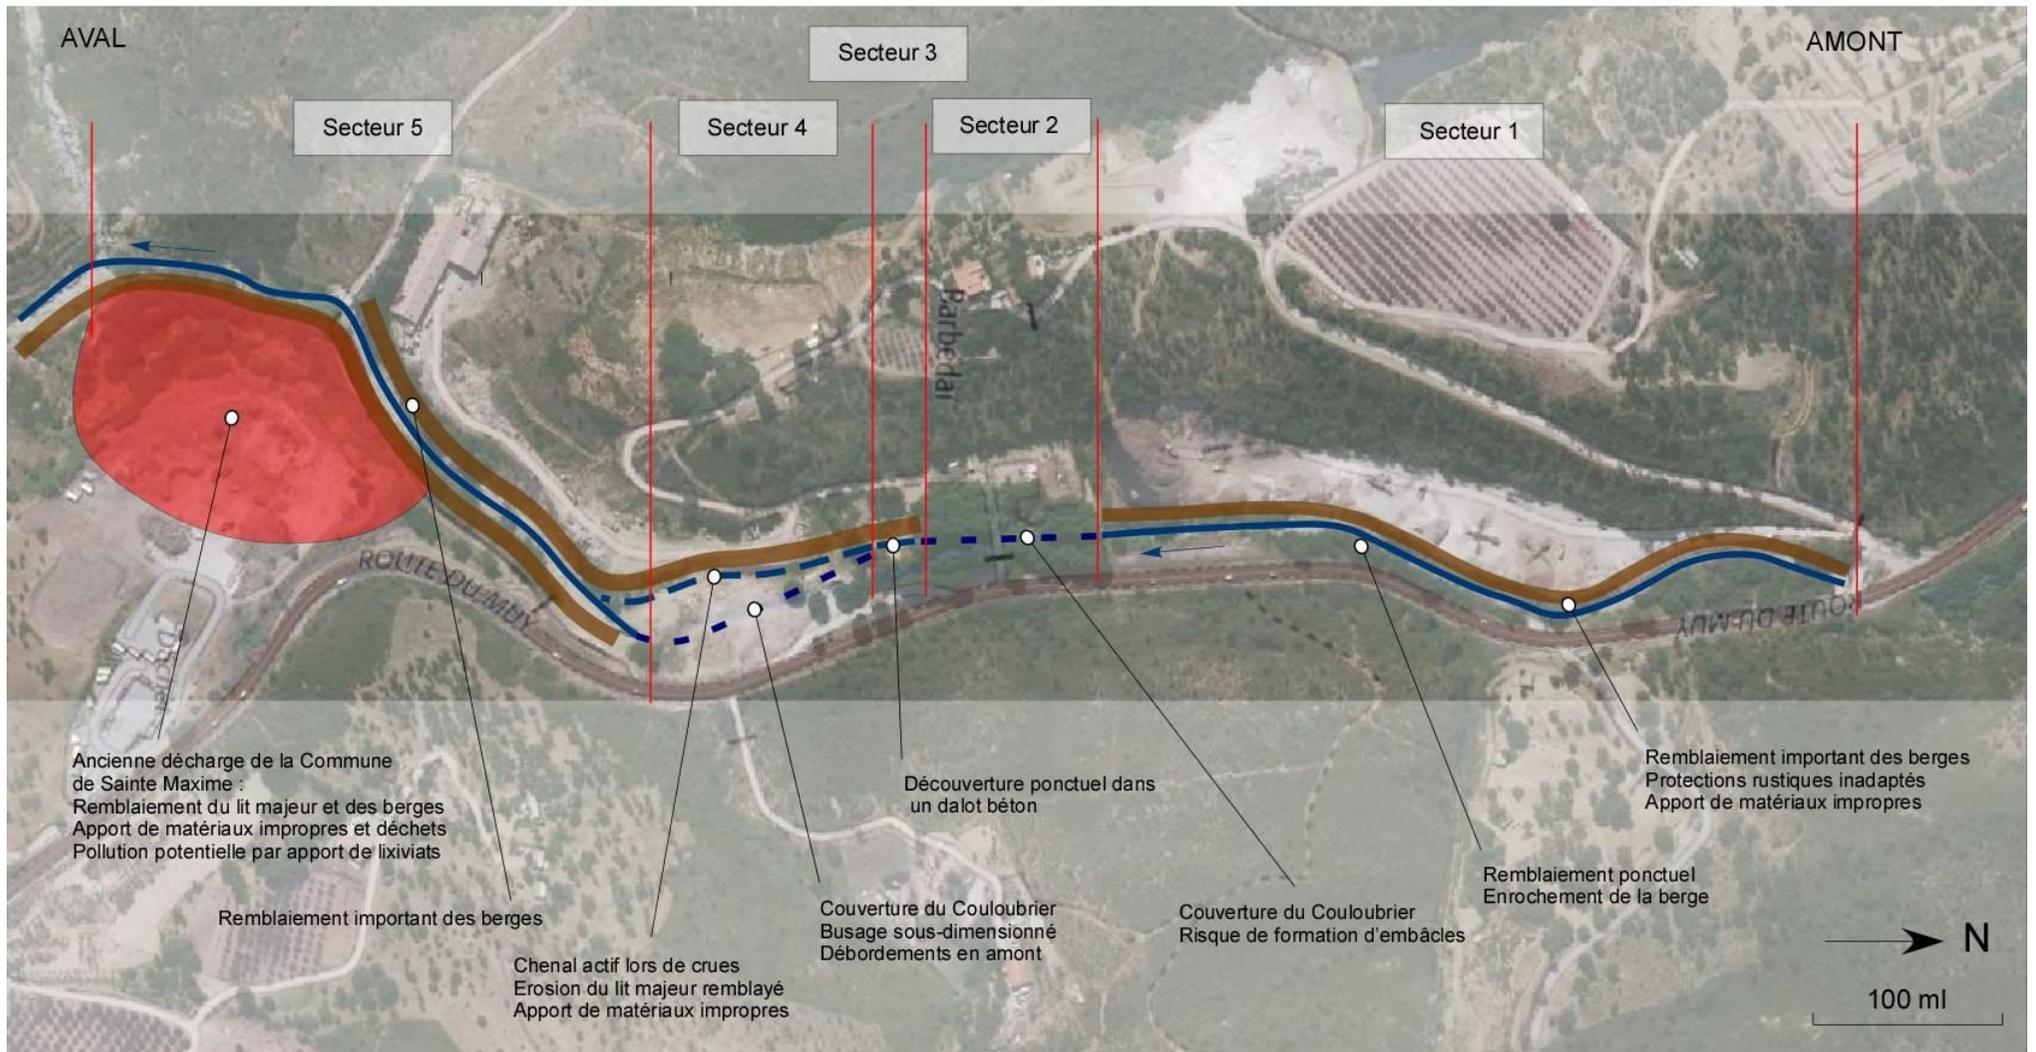
Figure 74 : Sectorisation du Tronçon COU 2

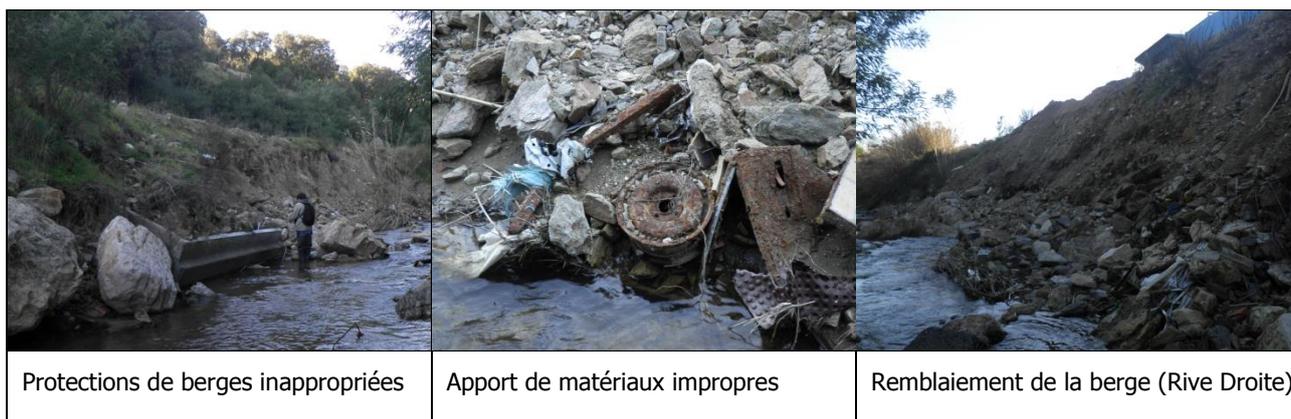
L'instabilité des berges et la nature des remblais empêchent l'implantation d'une végétation pionnière et stabilisatrice.

A noter que la modélisation hydraulique n'indique pas de débordement pour une Q100 sur ce tronçon. Toutefois, la présence de l'ouvrage sur l'extrémité aval du Tronçon et le risque important de formation d'embâcles, peuvent occasionner des débordements en rive gauche.

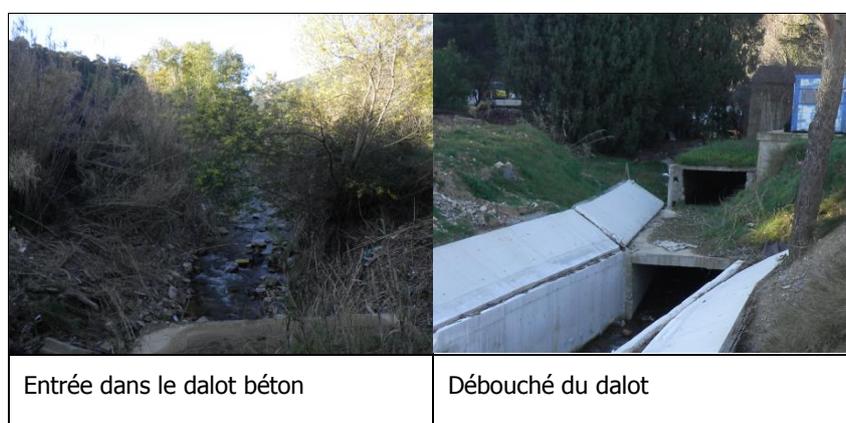
Le secteur 2 a été couvert par le propriétaire du site dans les années 70. La couverture a été réalisée en dalot de béton banché (3,8 \* 2,4 m) de façon artisanale et sans dimensionnement particulier.

L'incidence de la couverture sur le transport solide nécessiterait une inspection de l'ouvrage. Le transit du sédiment semble toutefois perturbé, une accumulation de matériaux grossiers ayant été observée par la propriétaire.

En période de crue, le risque de formation d'embâcle est important et peut générer des débordements en rive gauche et entrainer la coupure de la route du Muy.

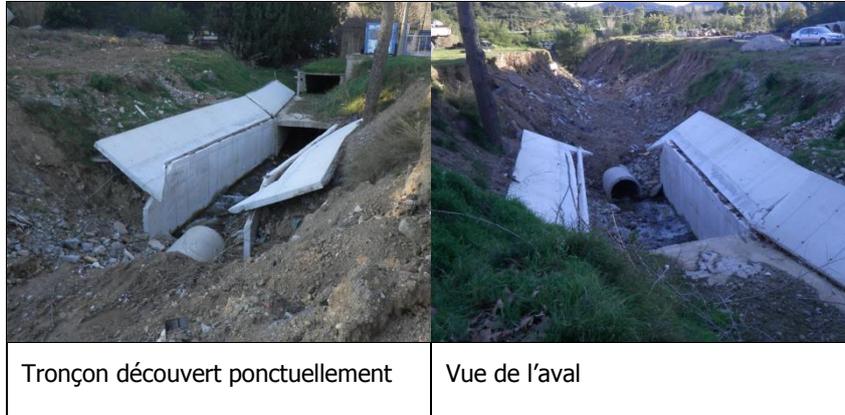
Ce court linéaire découvert est fortement dégradé, les berges et le lit ont été bétonnés suites aux violentes crues.

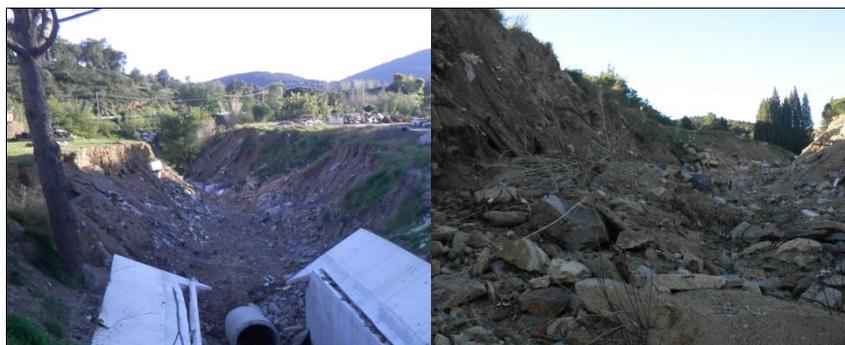
Au-delà des dysfonctionnements profonds générés par le busage du Couloubrier, le sous-dimensionnement de la buse provoque d'importants écoulements en surface qui érodent les terrains remblayés et créent un nouveau lit temporaire. Les quantités de matériaux impropres apportés au cours d'eau se chiffrent en milliers de mètres cubes.

Importante érosion des remblais et création d'un lit temporaire	Apports de matériaux impropres
-----------------------------------------------------------------	--------------------------------

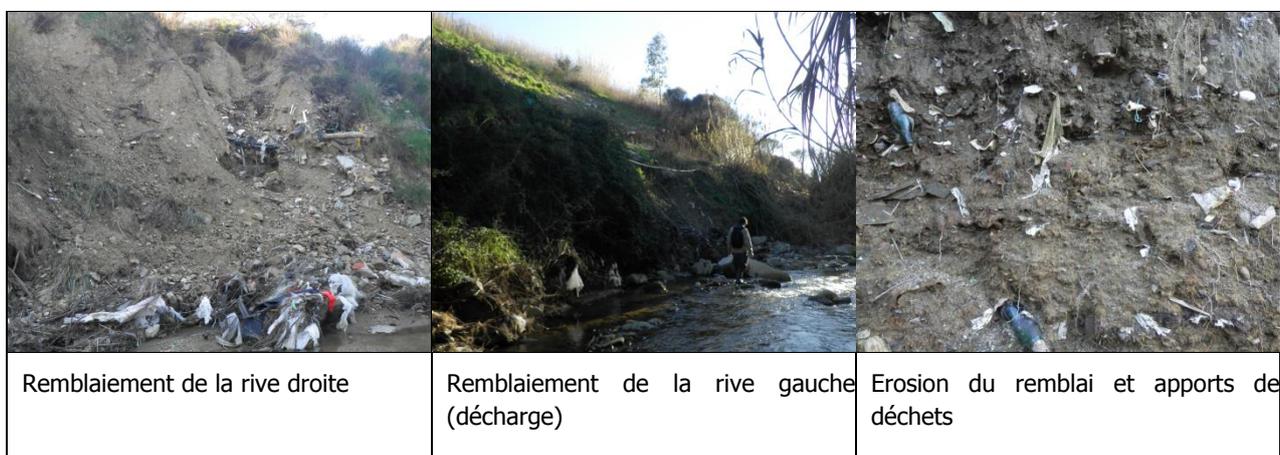
Le lit est fortement impacté par les apports en matériaux exogènes, par endroit ces matériaux dominent très largement sur les sédiments naturels. En termes de qualité physique, le resserrement du lit tend à homogénéiser les faciès d'écoulements et la qualité des alternances. Les habitats présents apparaissent également pauvres et peu diversifiés.

Sur ce tronçon l'état de dégradation est important et impacte l'ensemble des compartiments physique et biologique du cours d'eau.

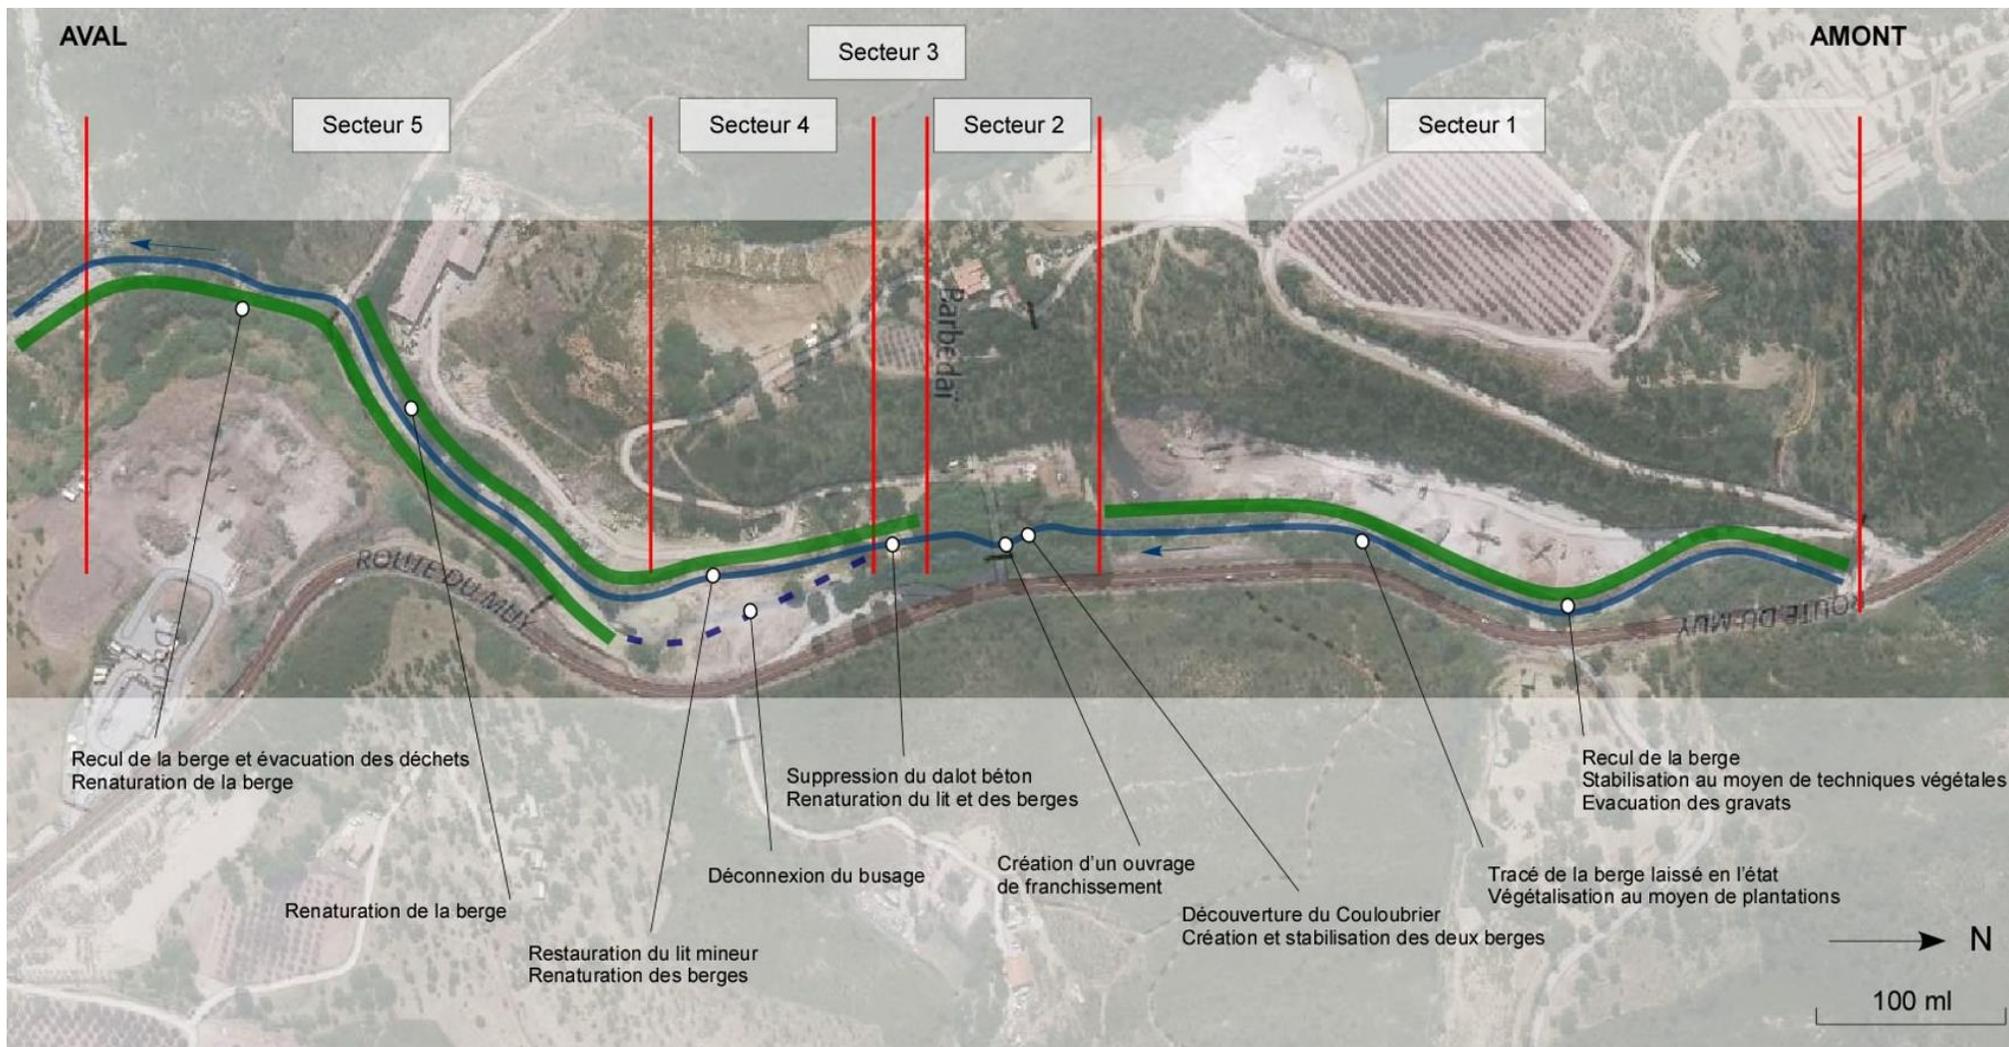
Figure 75 : Objectifs et principes de restauration du Tronçon COU 2
