Etude de restauration
hydromorphologique du Préconil
et de ses affluents

Phase Etat des lieux et diagnostic

Atlas cartographique

Avril 2016

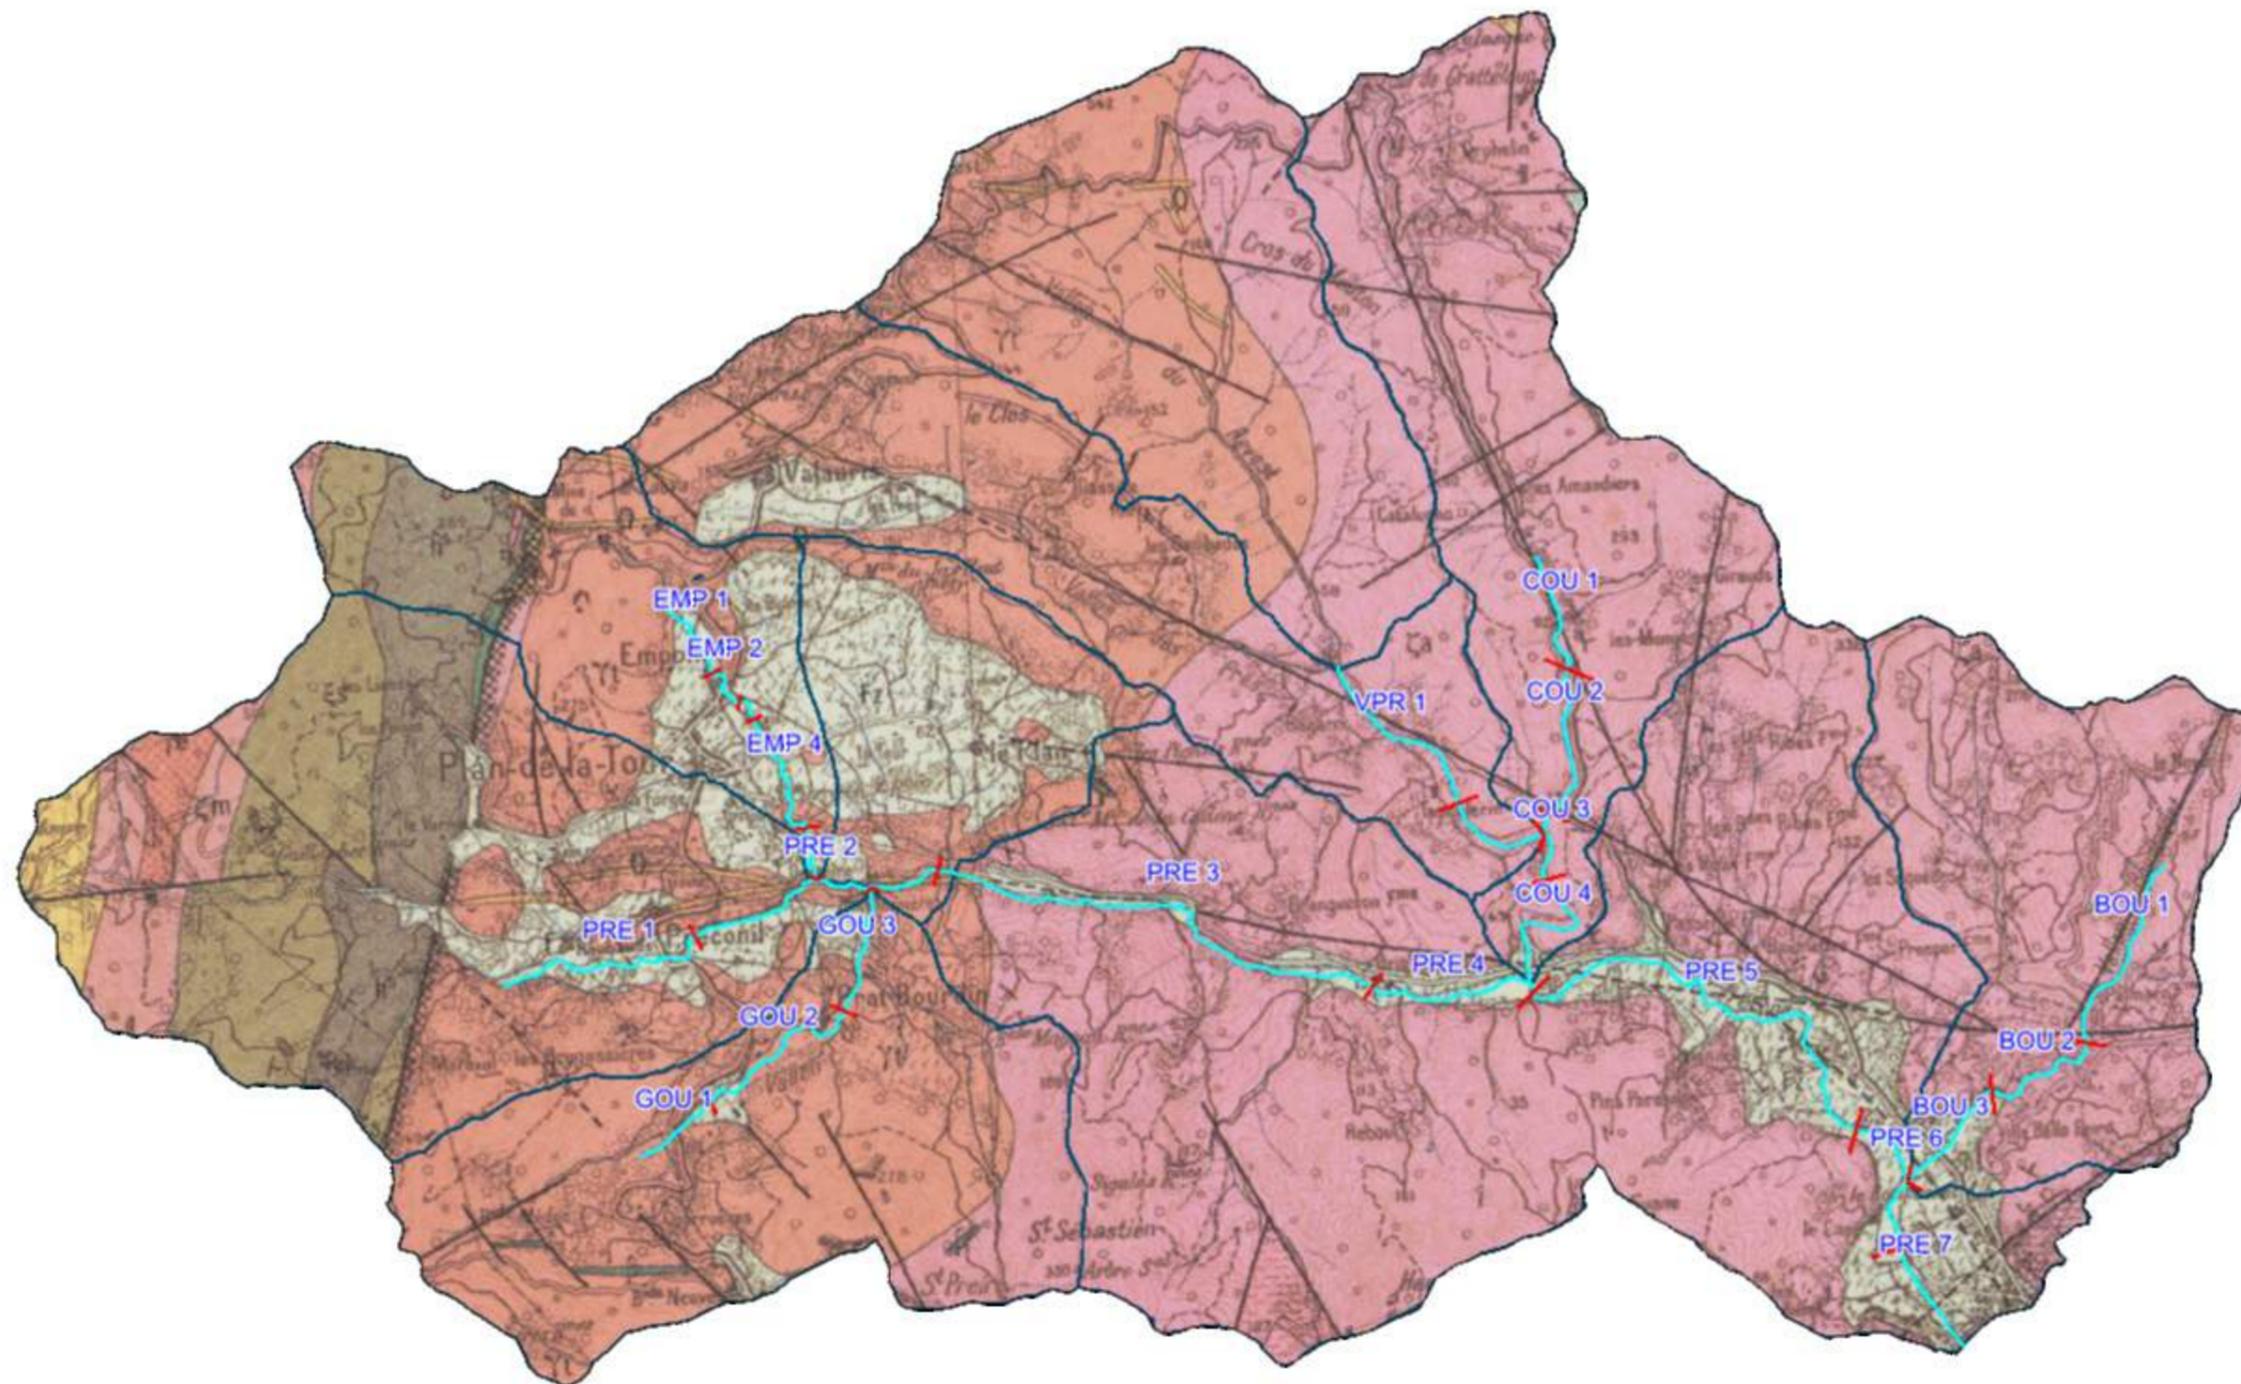
Planche 1

**Sectorisation des cours d'eau étudiés
du bassin du Préconil**

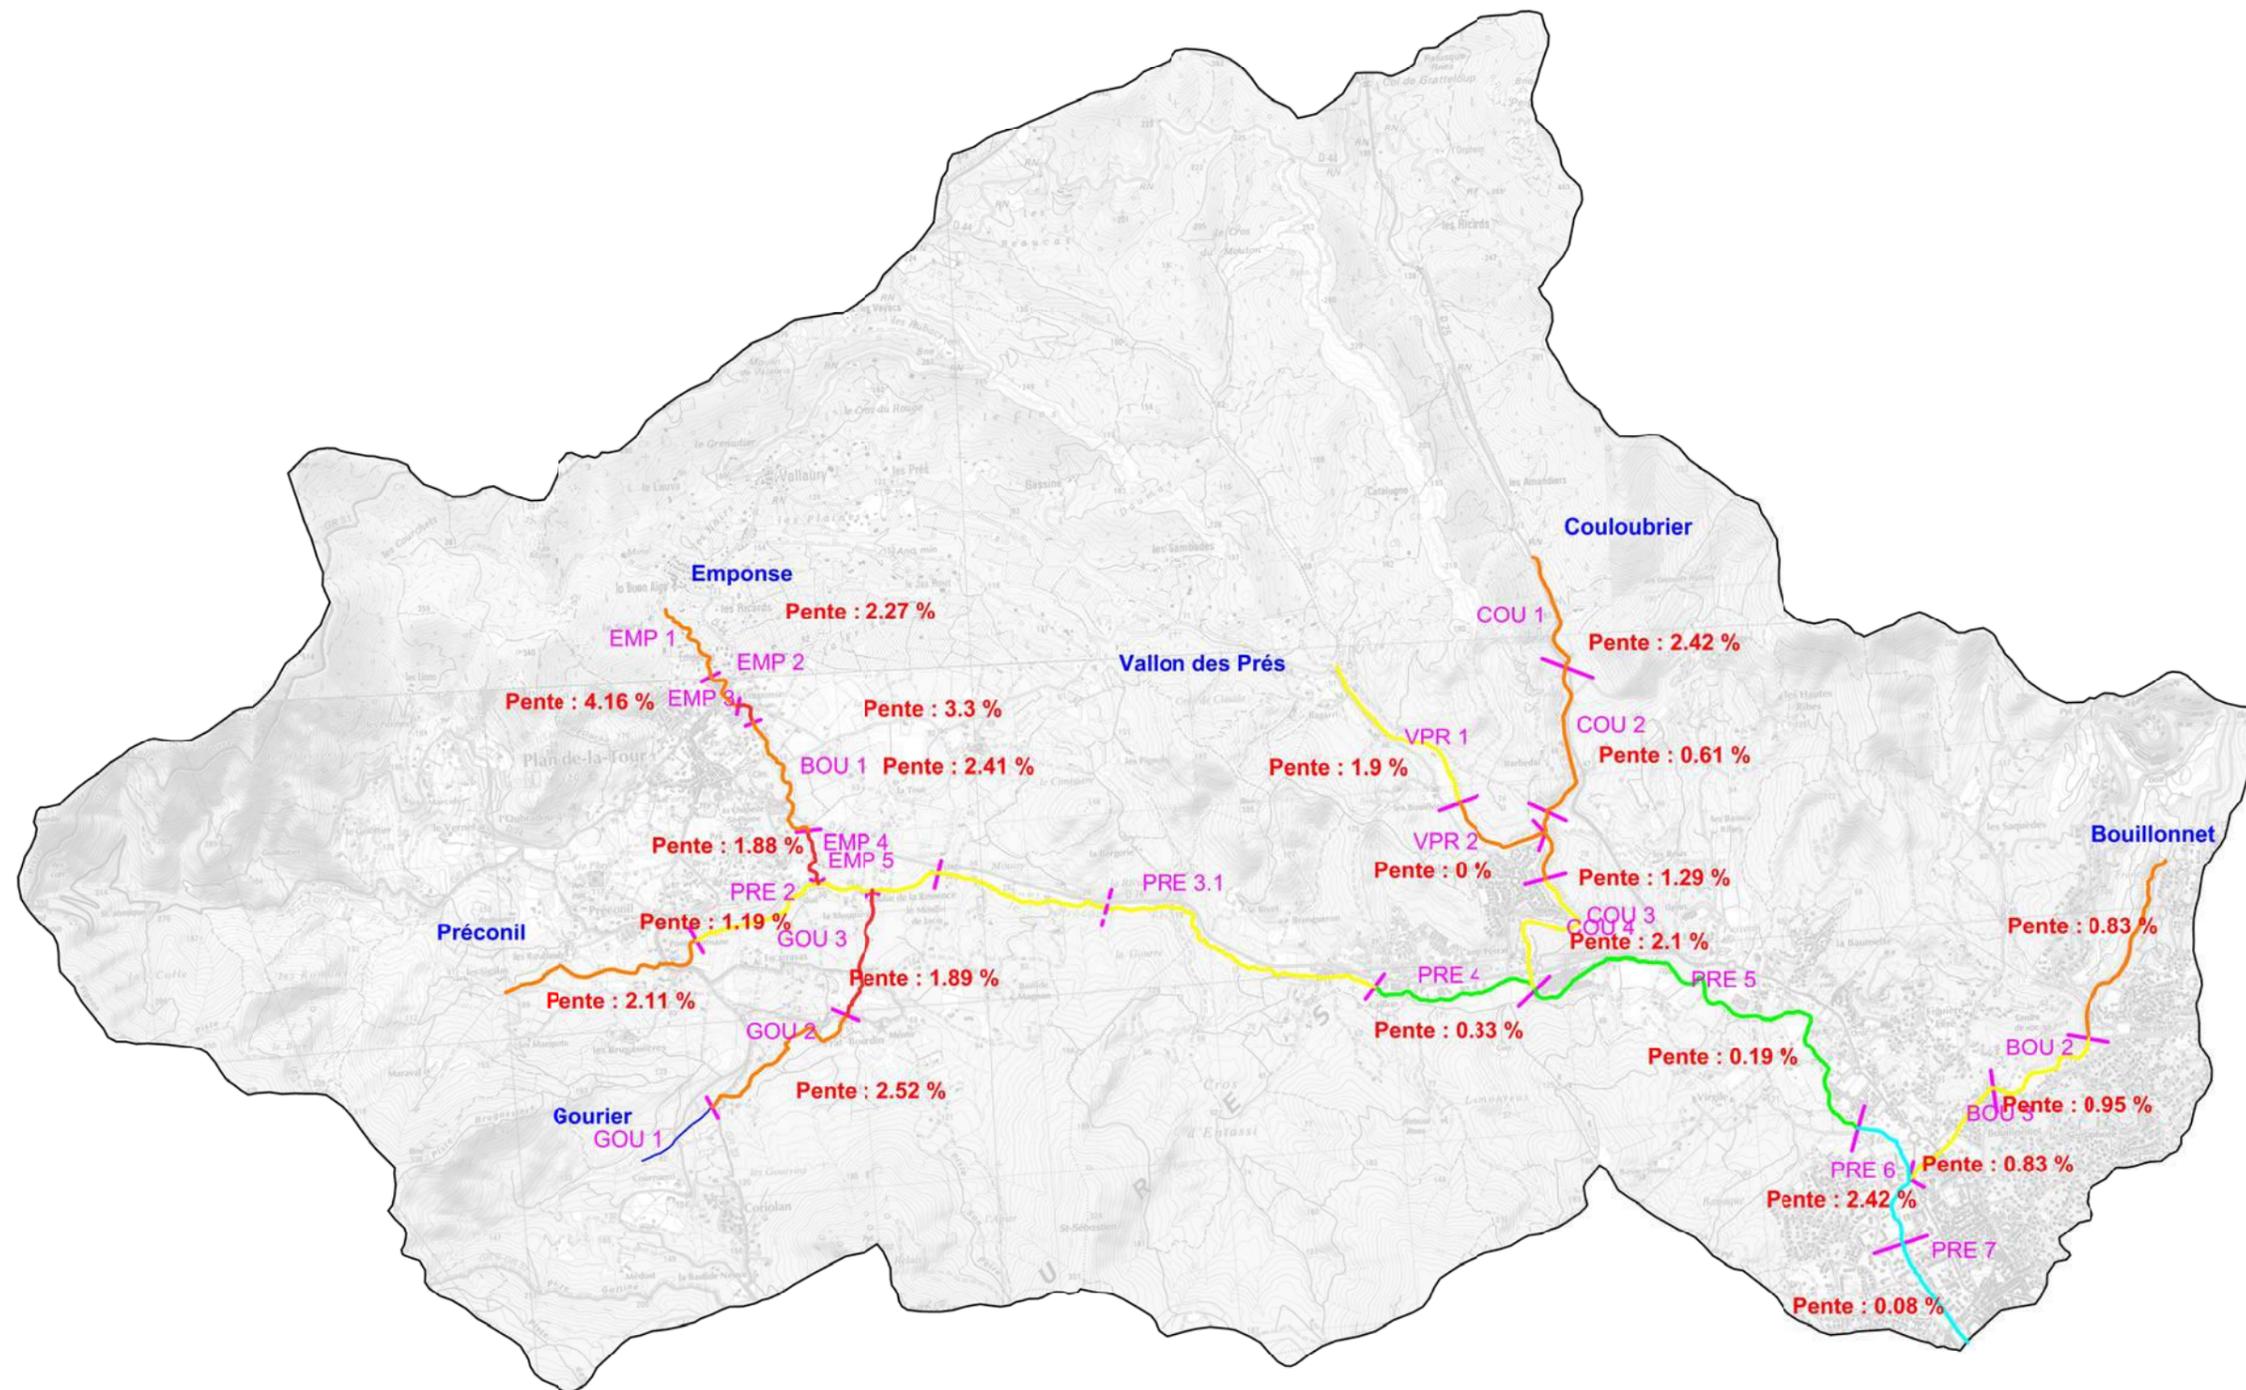
Planche 2

**Pente des cours d'eau
par tronçon homogène**

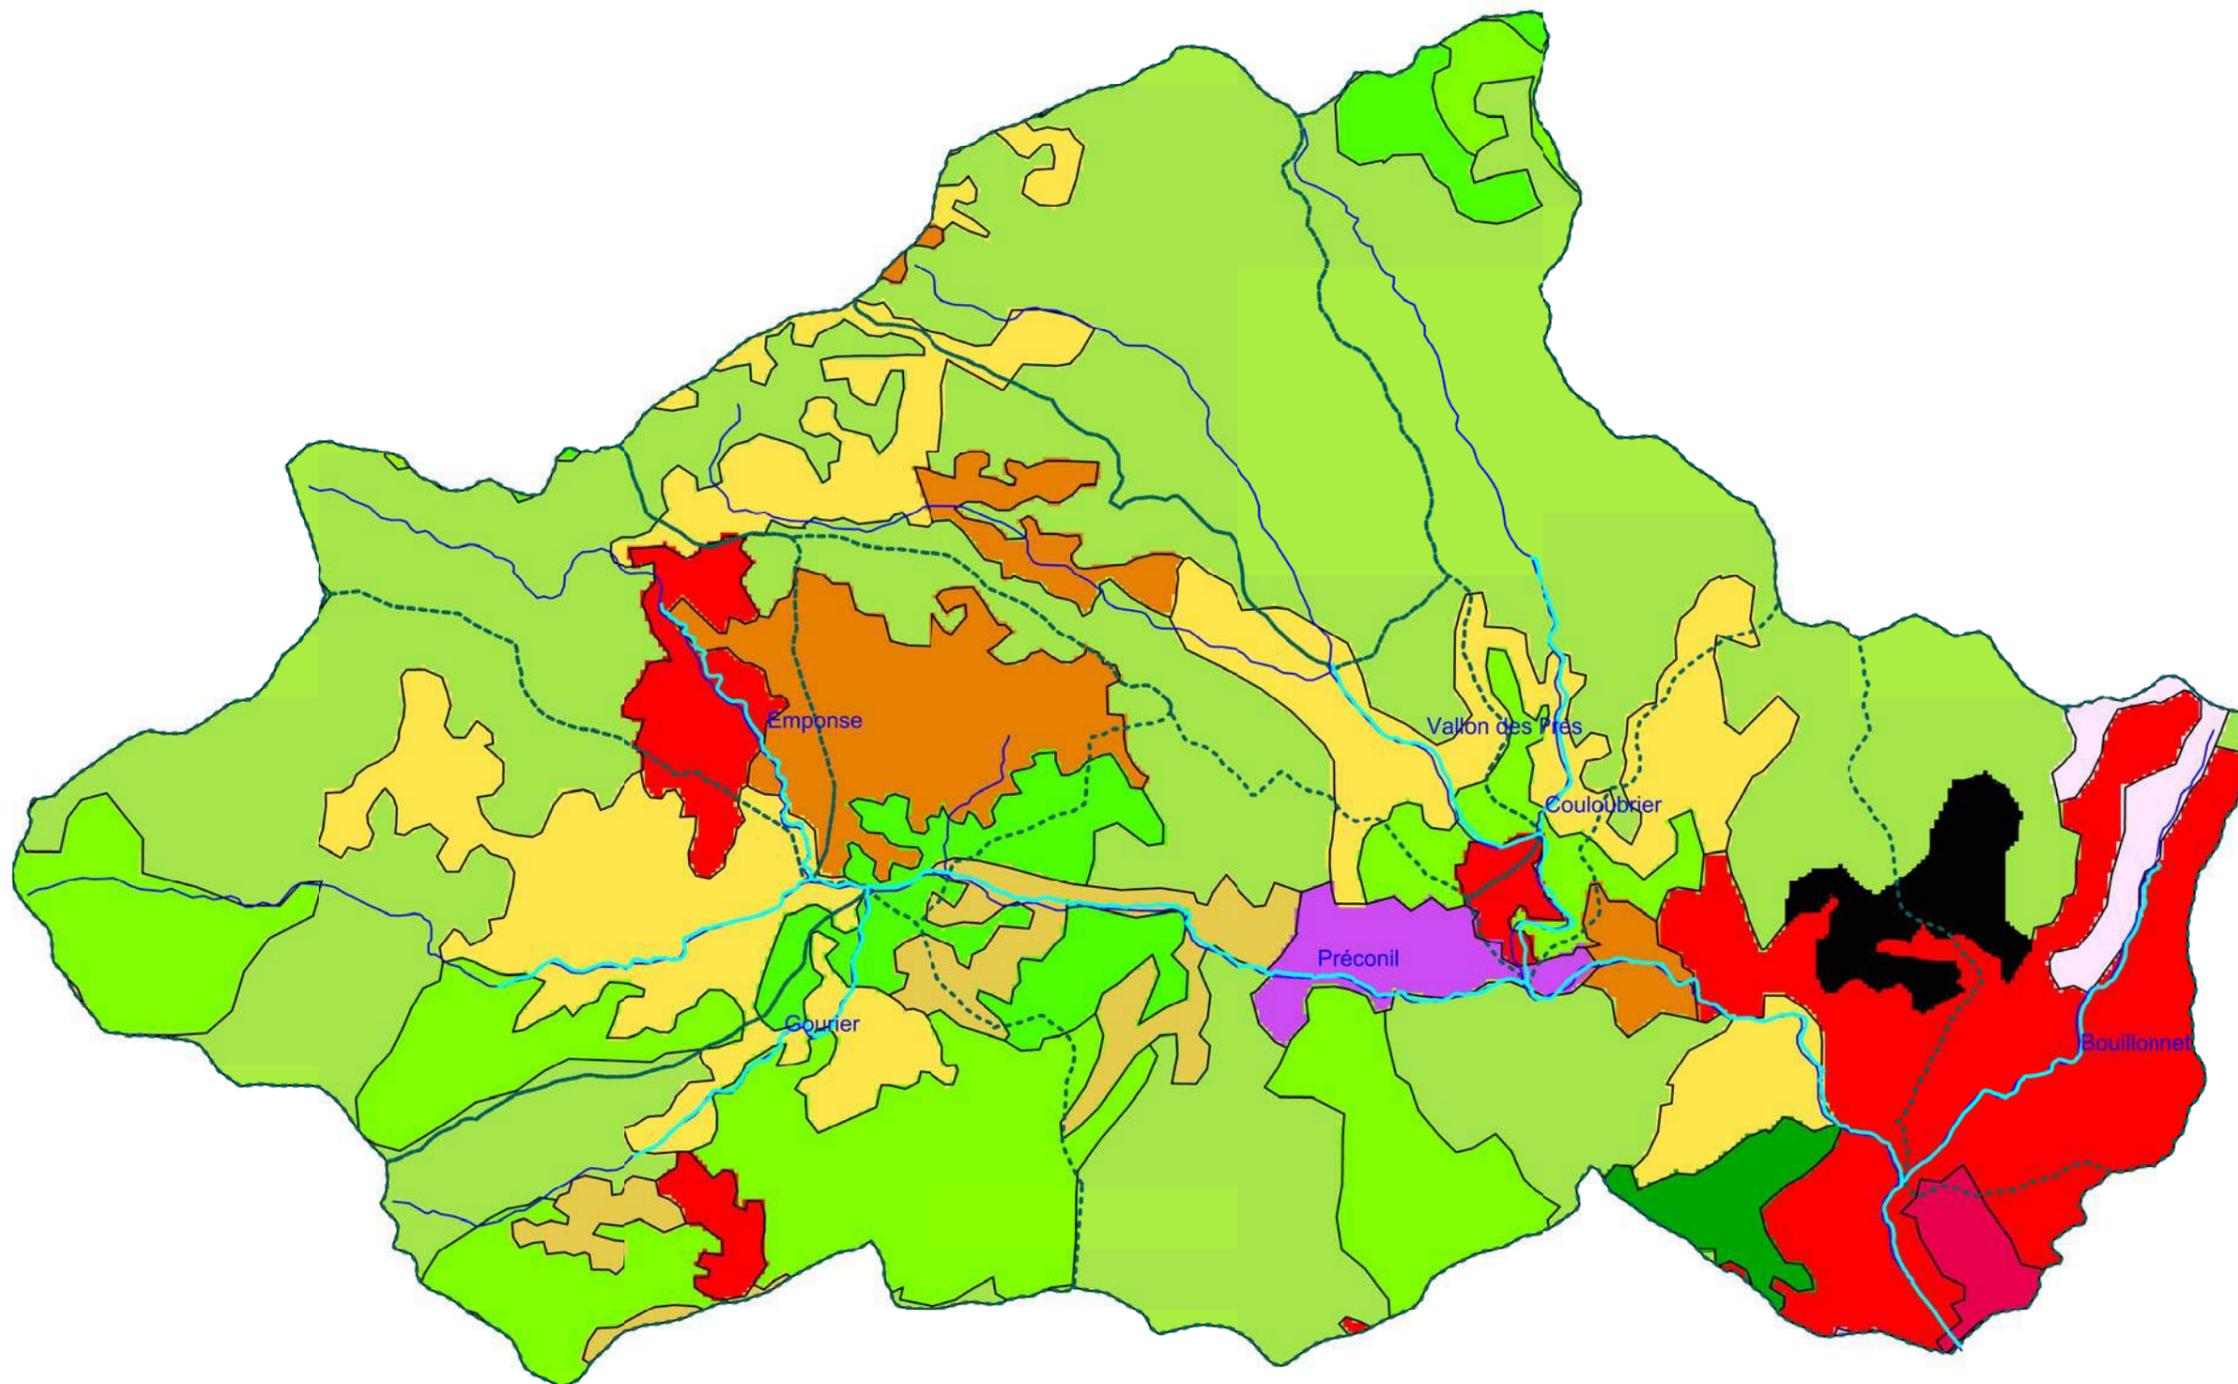
Planche 3

Occupation du sol du bassin du Préconil
(selon Corine Land Cover)

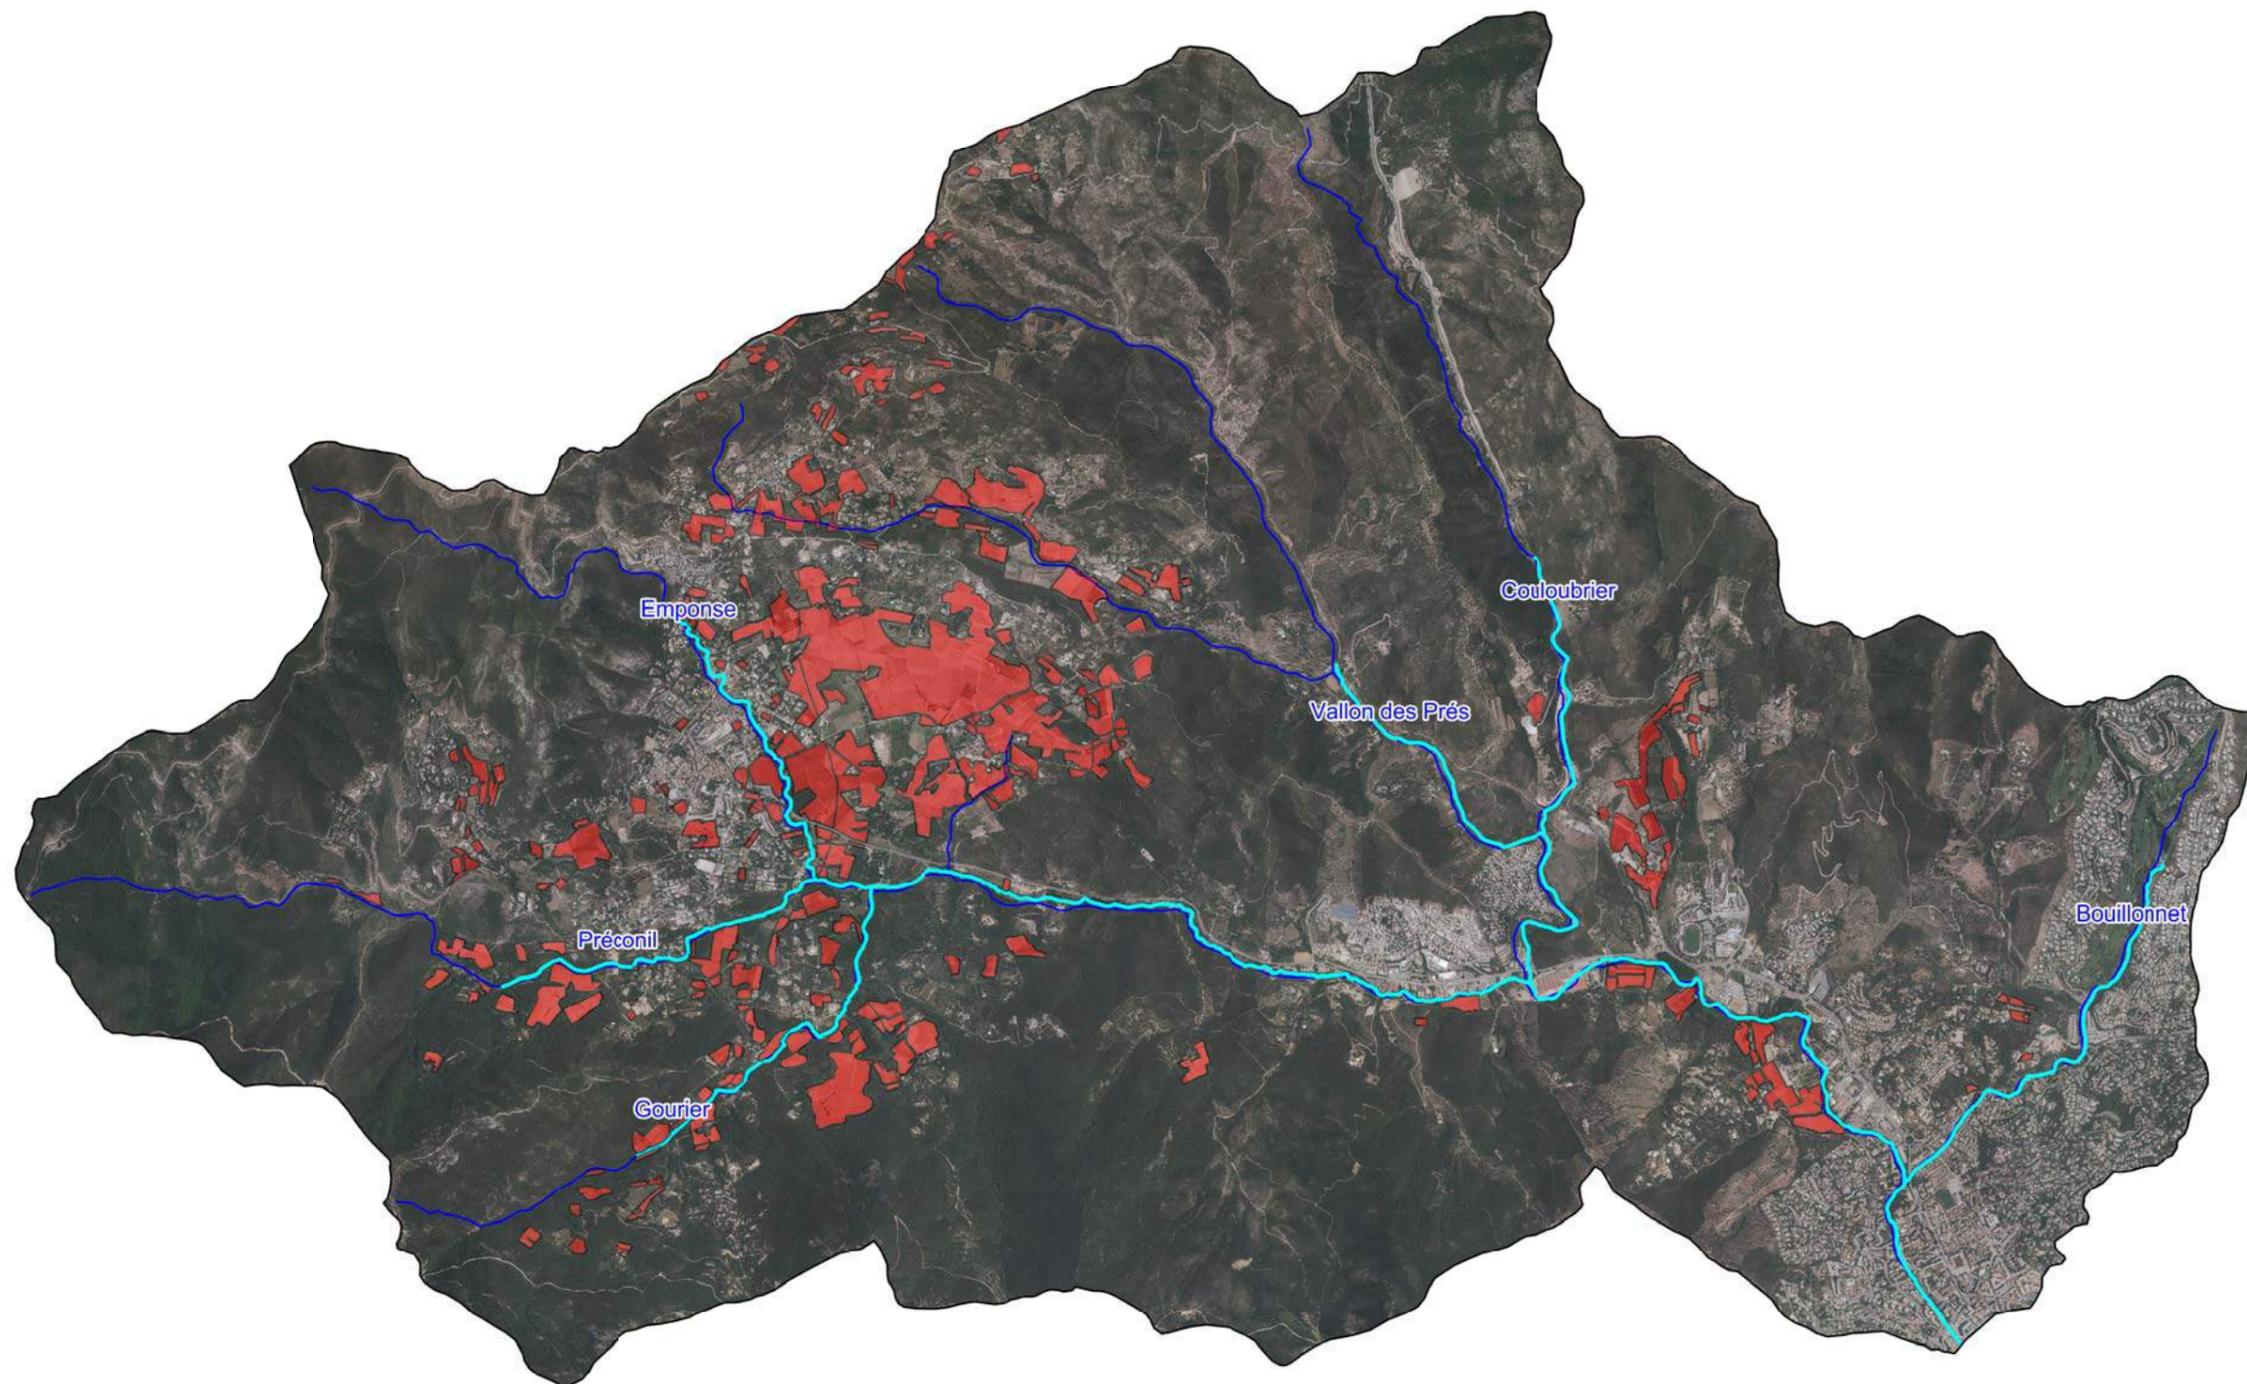
Planche 4

**Surfaces nues de nature agricole
du bassin du Préconil**

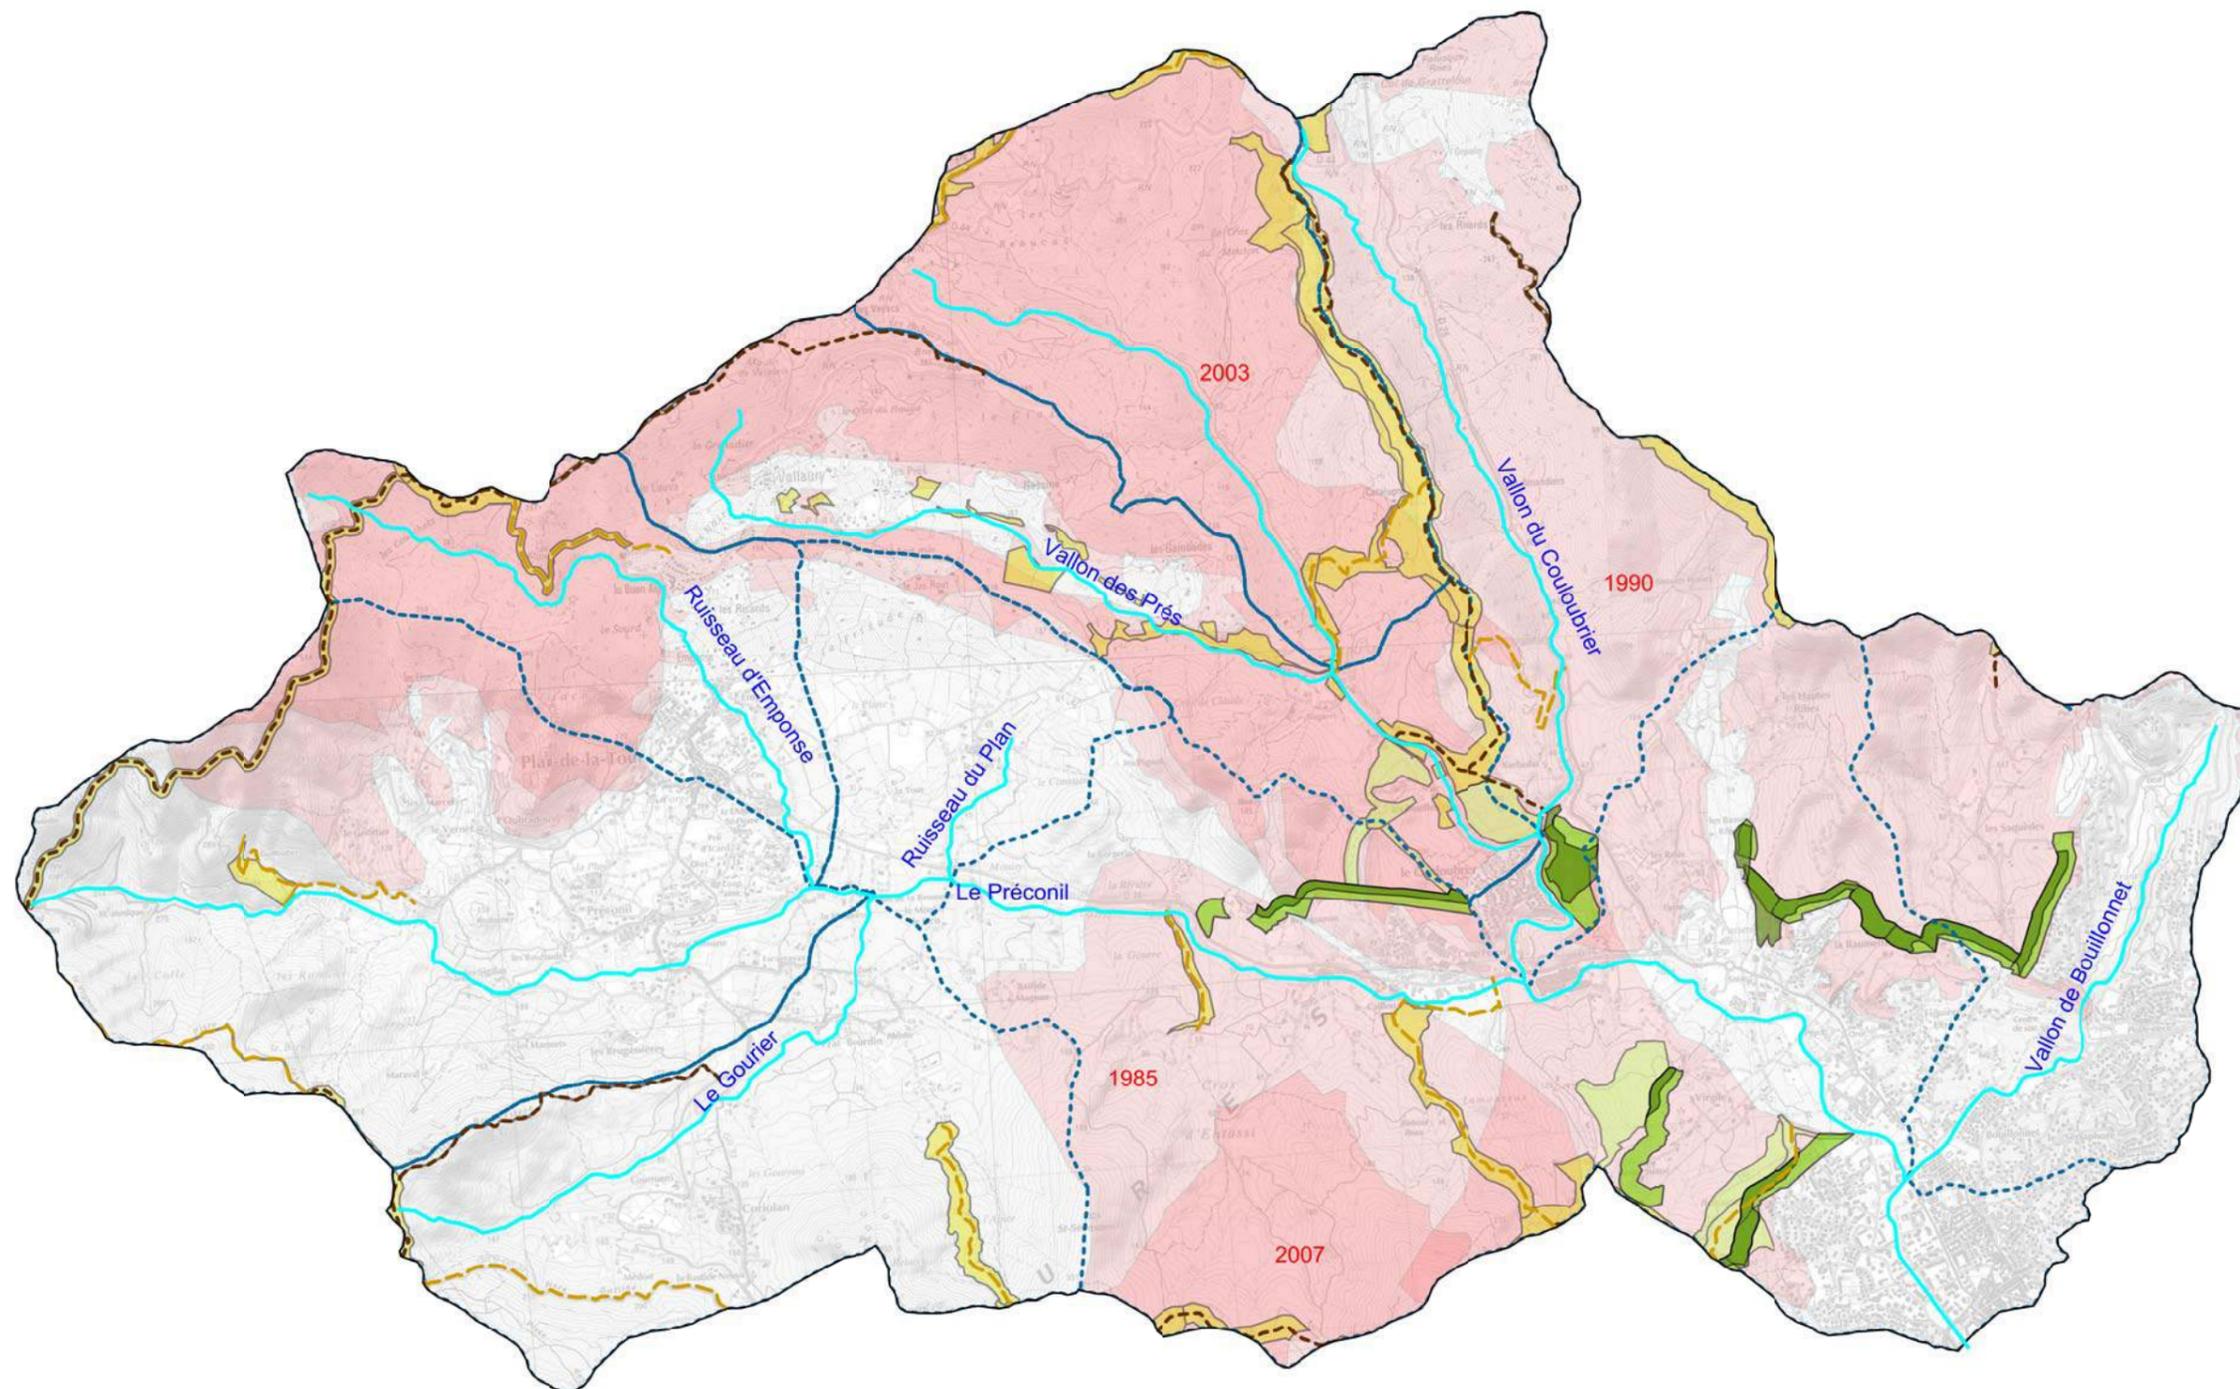
Planche 5

**Cartographie des surfaces incendiées
et des coupe-feux**

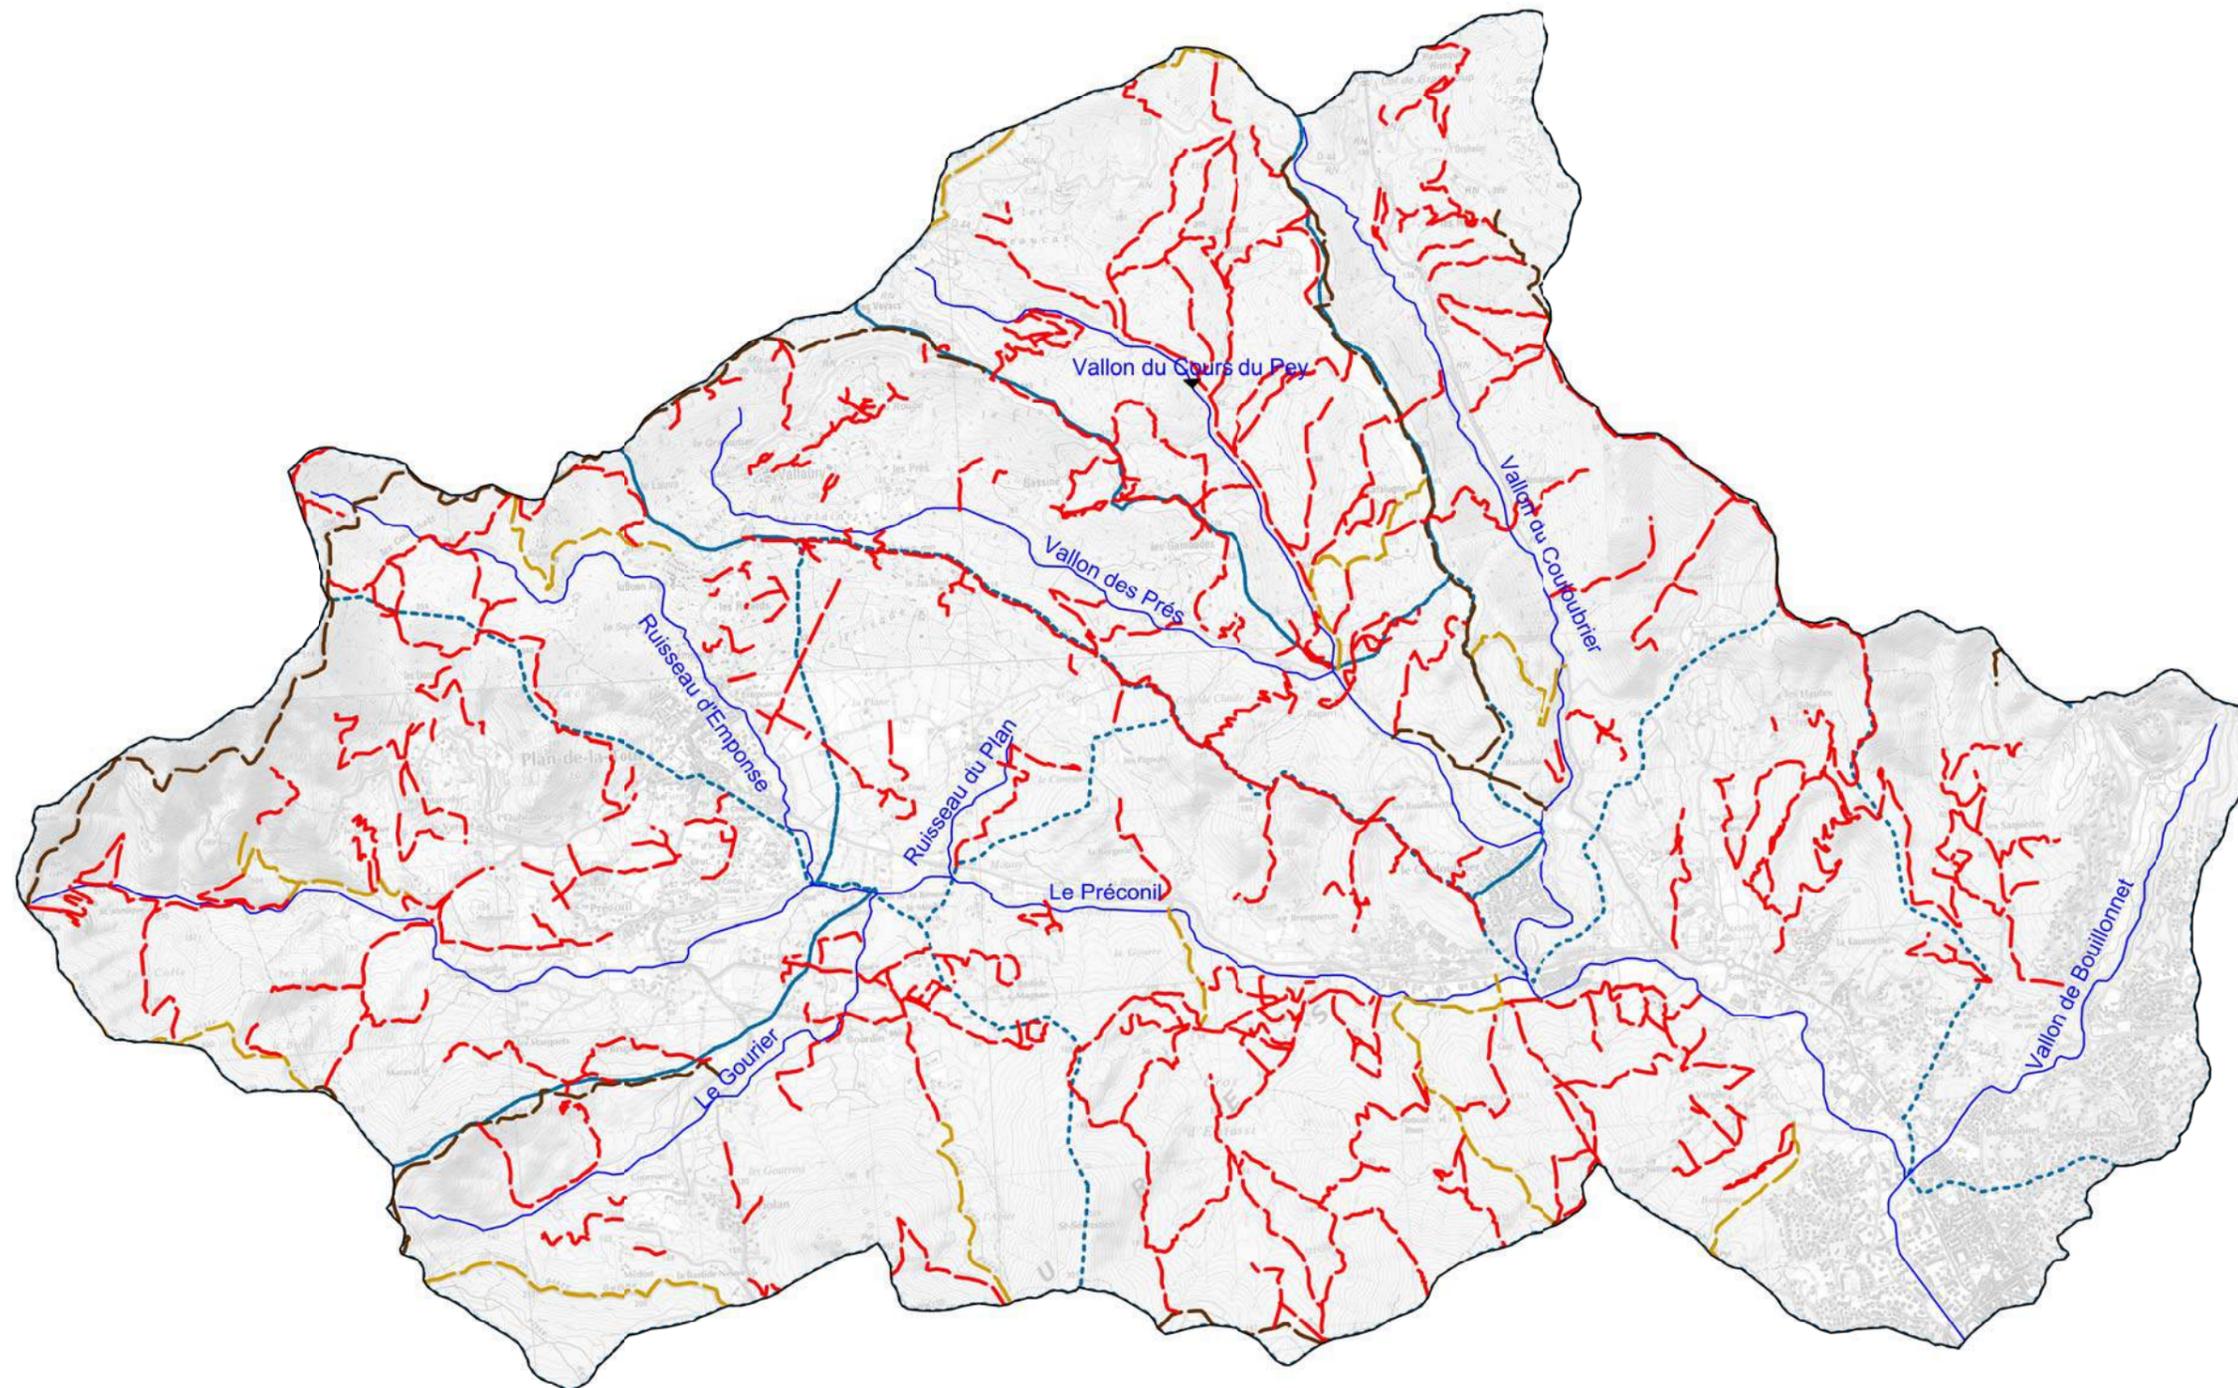
Planche 6

Cartographie des principales pistes

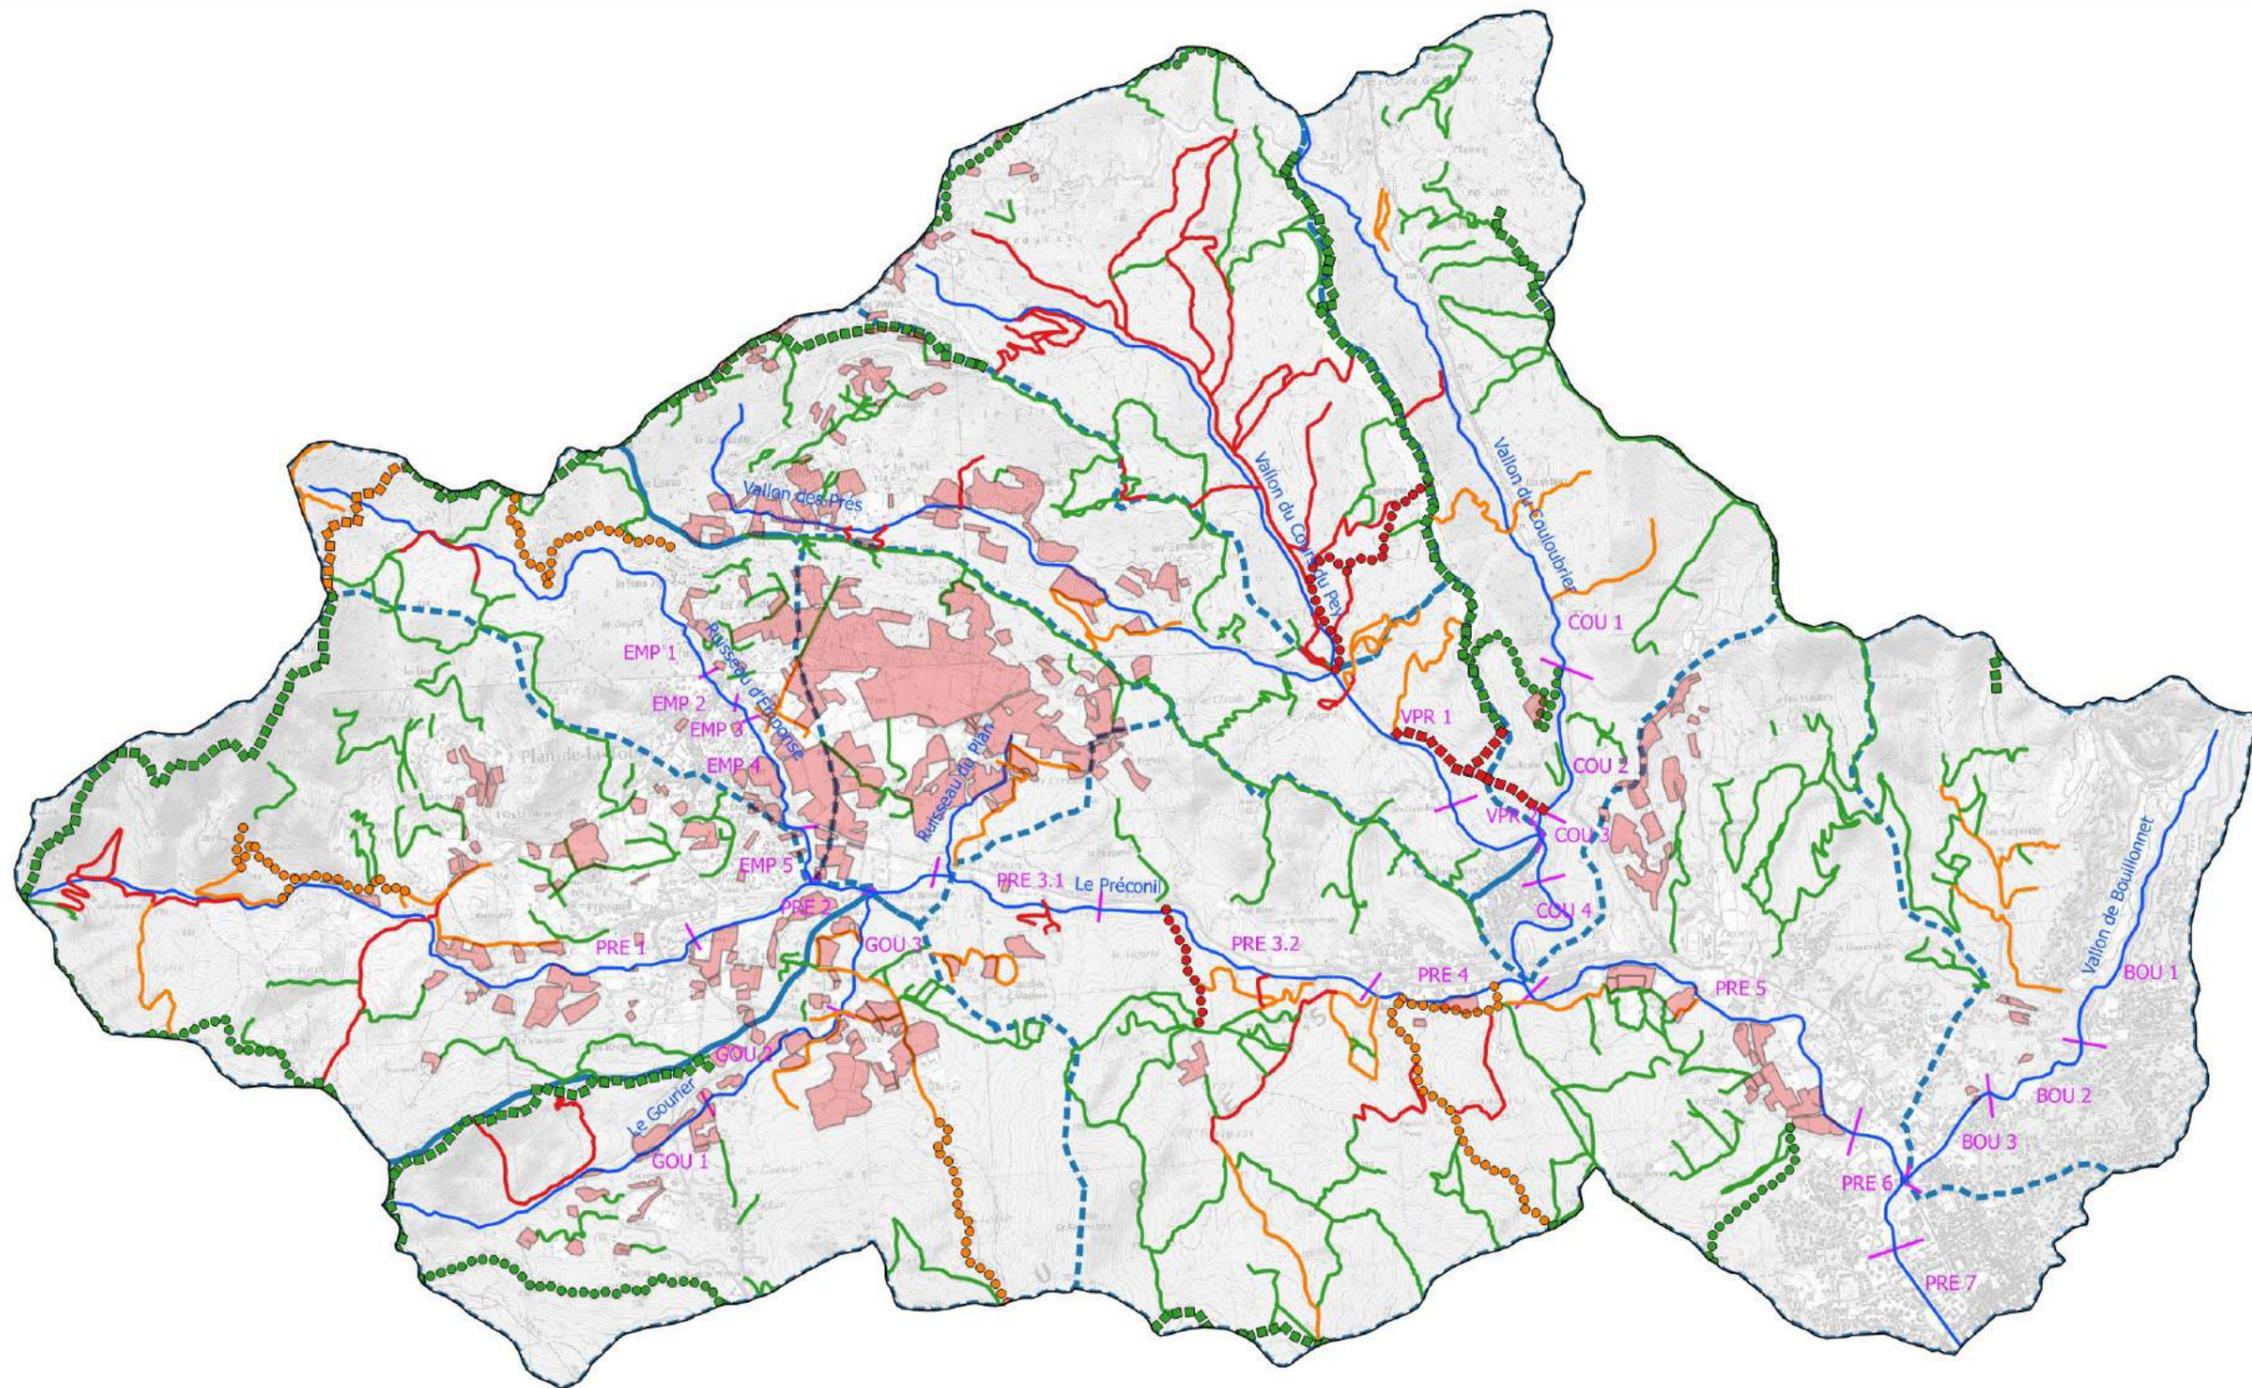
Planche 7

Incidence des pistes sur l'apport en sable
