Etude de restauration
hydromorphologique du Préconil
et de ses affluents

Phase Etat des lieux et diagnostic

Atlas cartographique

Avril 2016

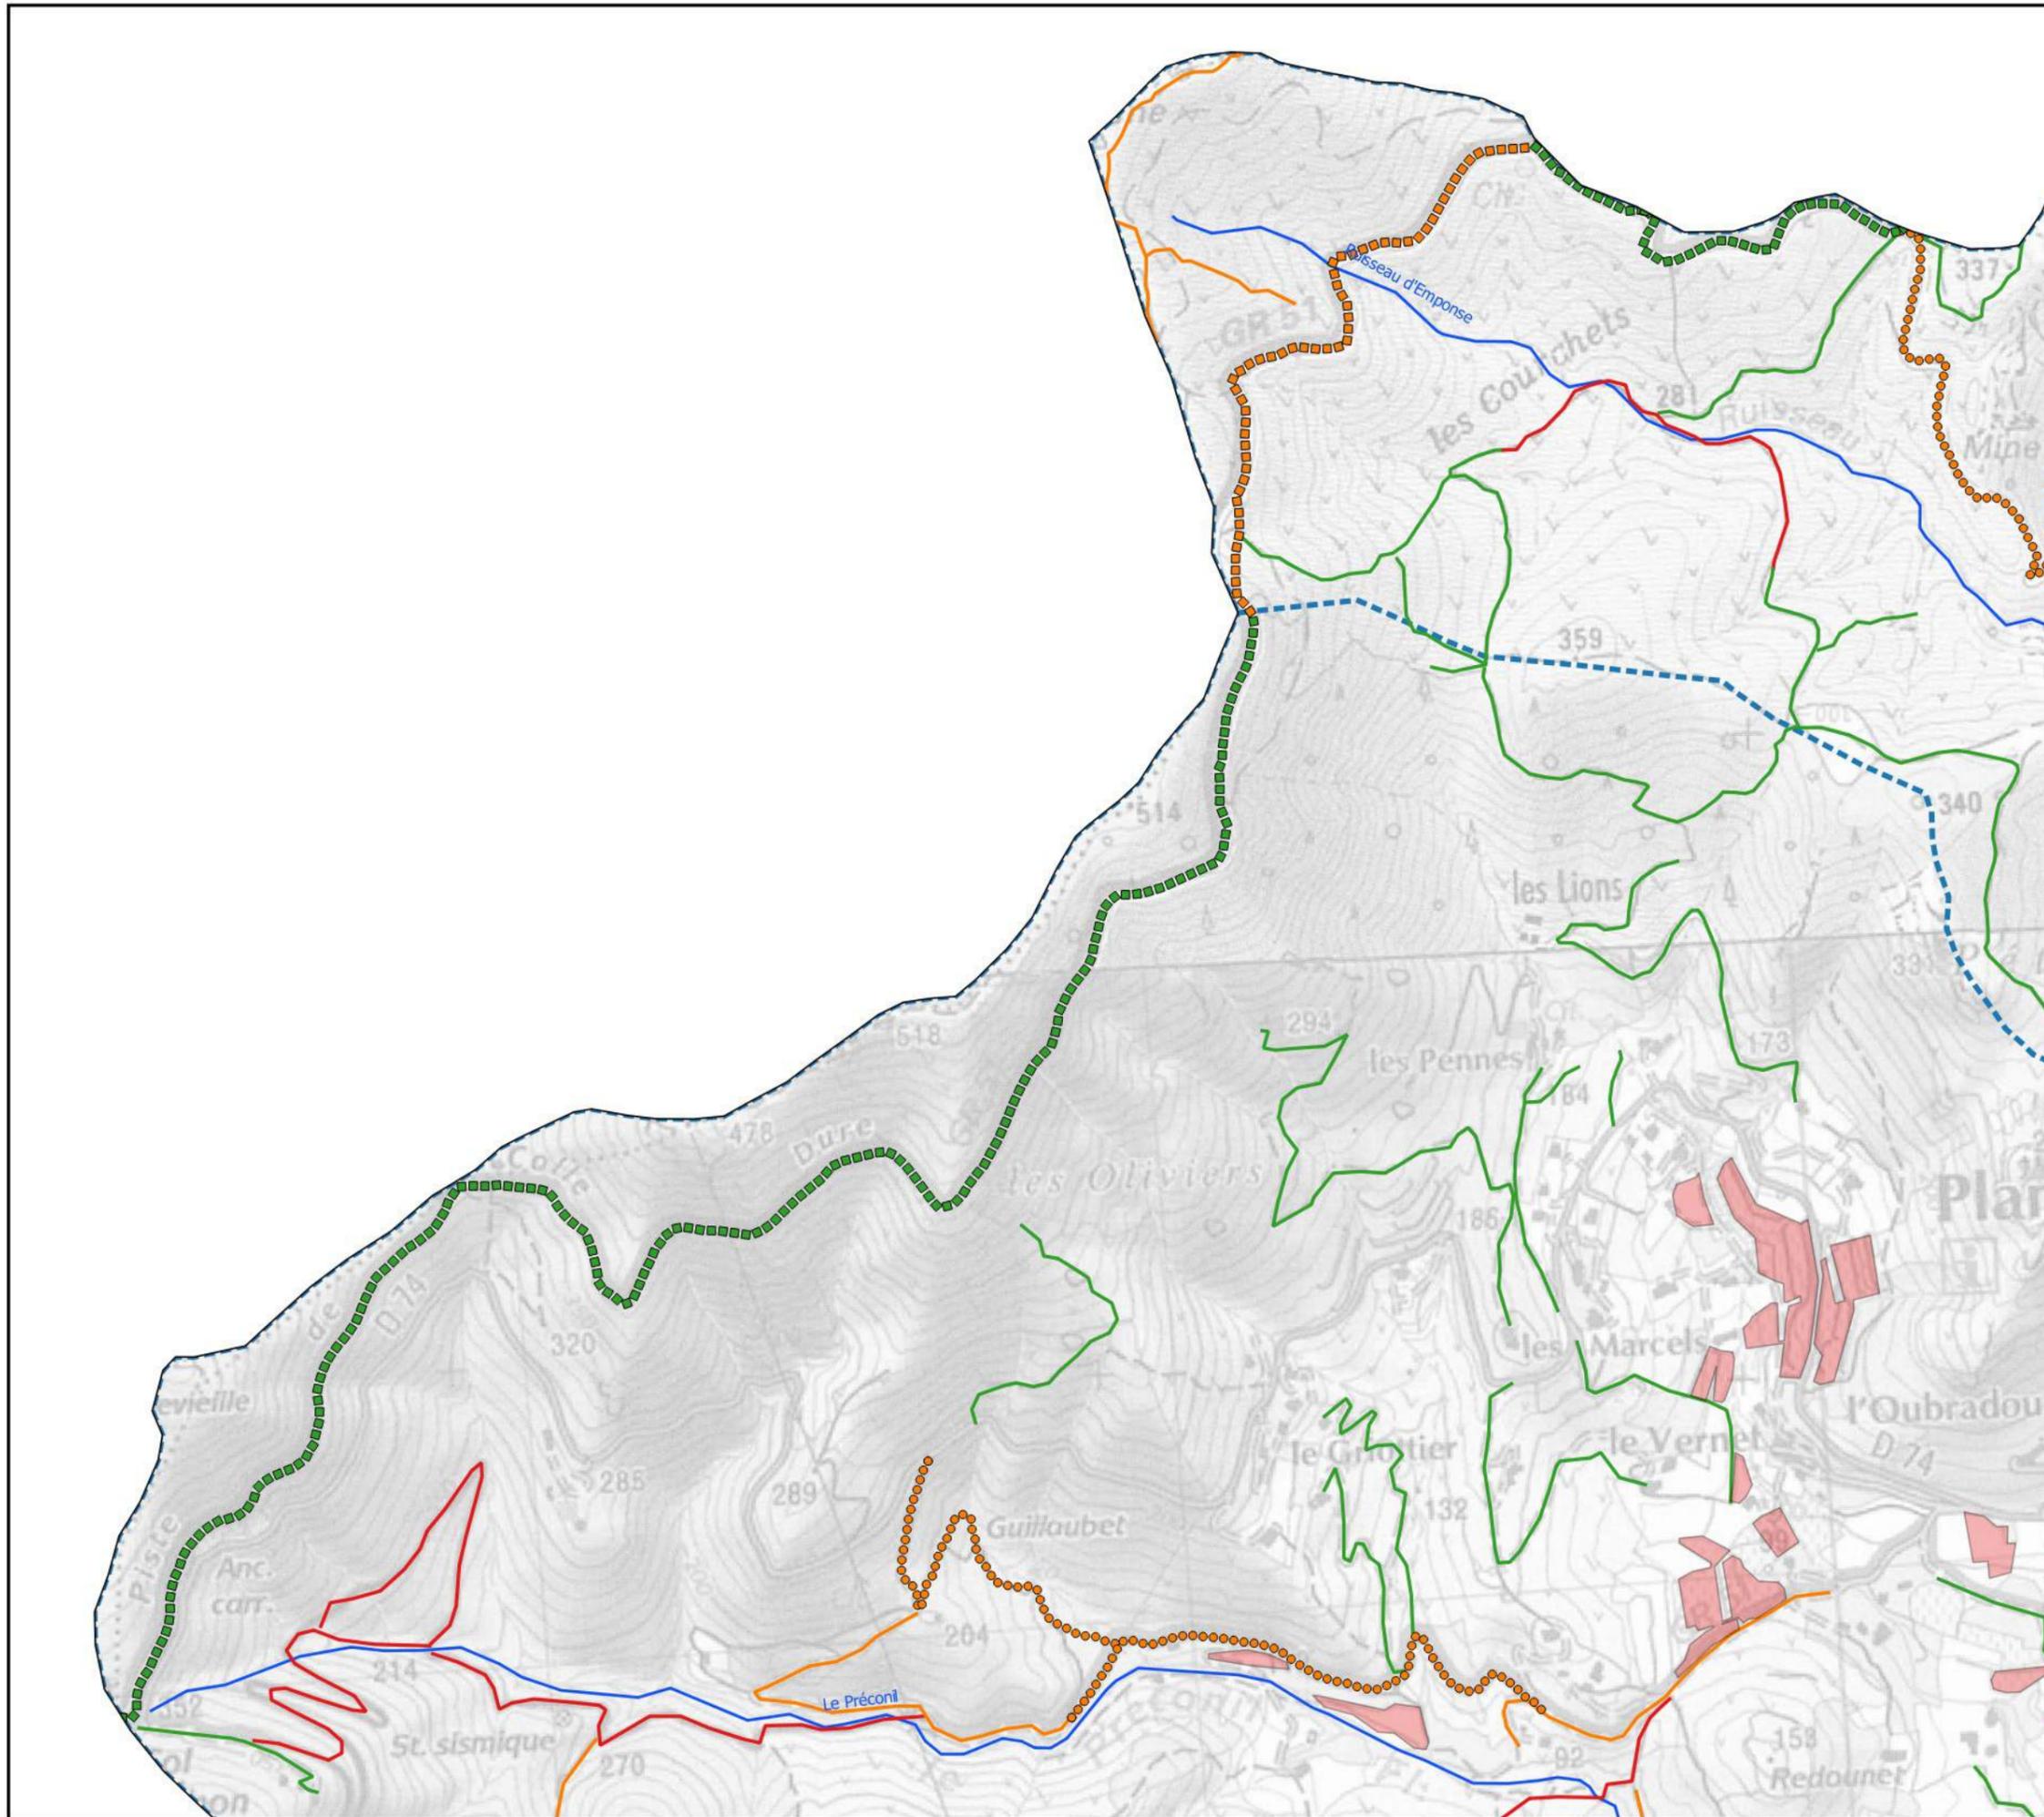
Planche 8

**Incidence des pistes sur l'apport
en sable**

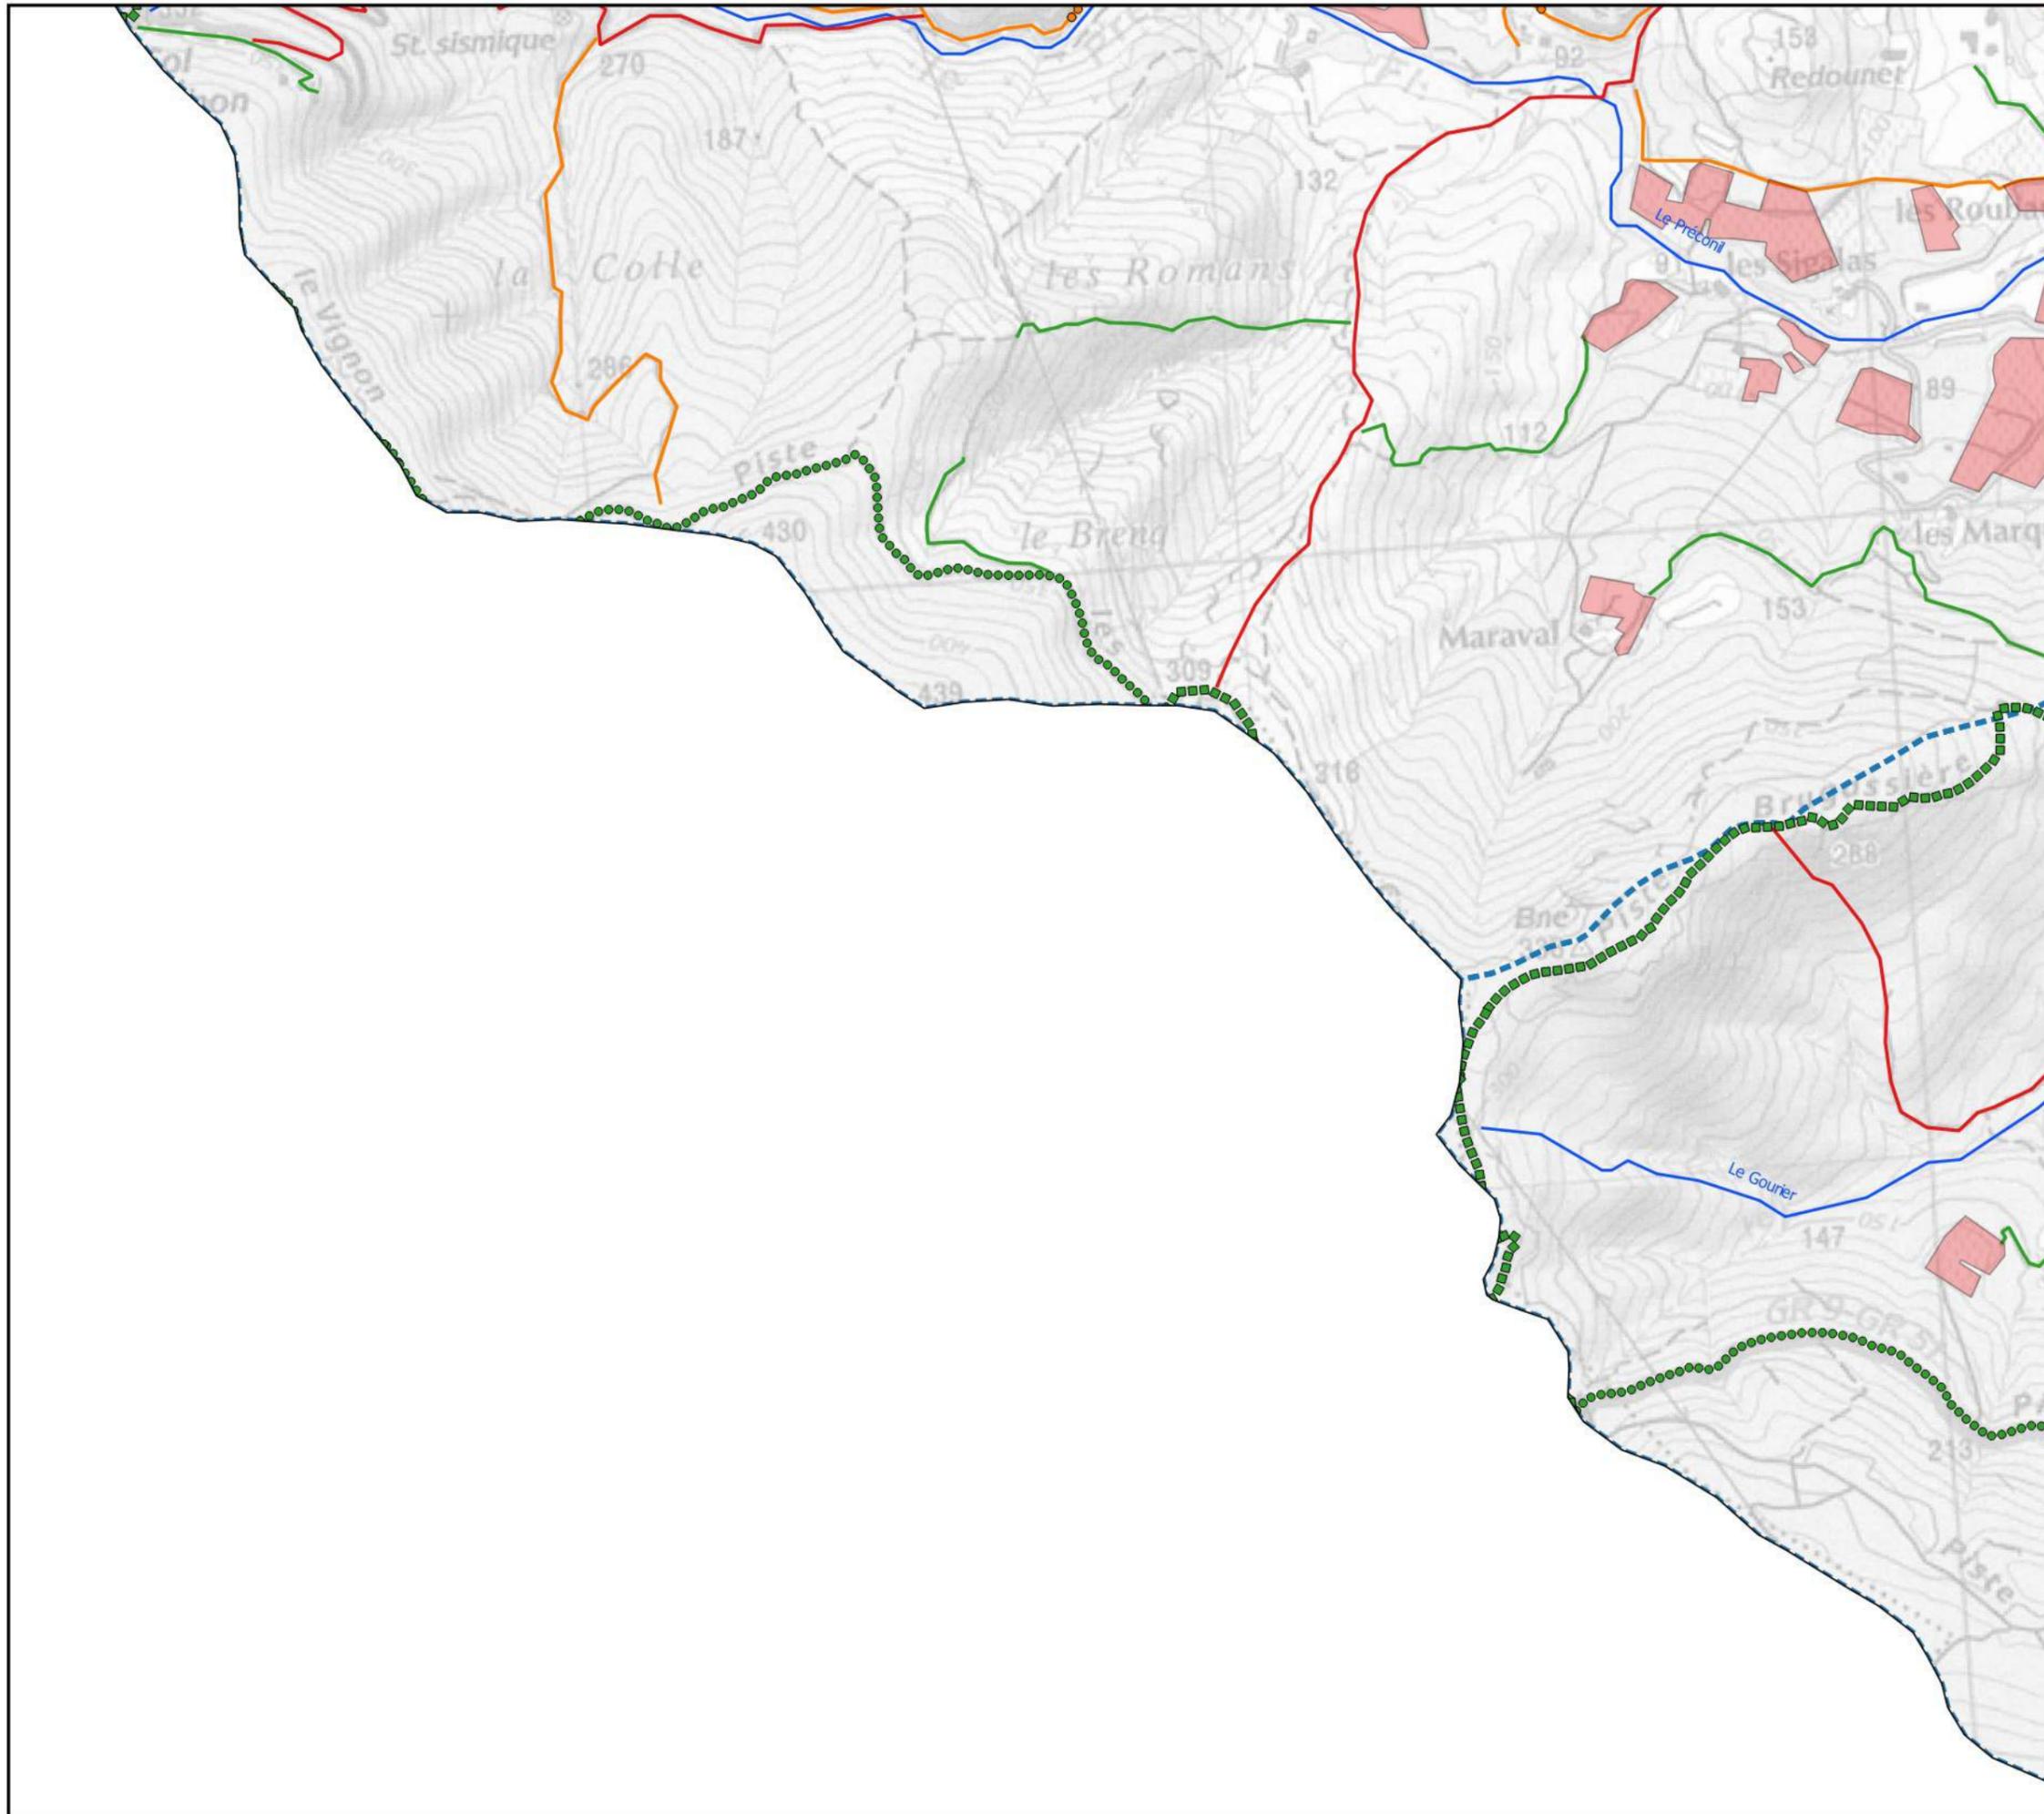
Planche 9

**Incidence des pistes sur l'apport
en sable**

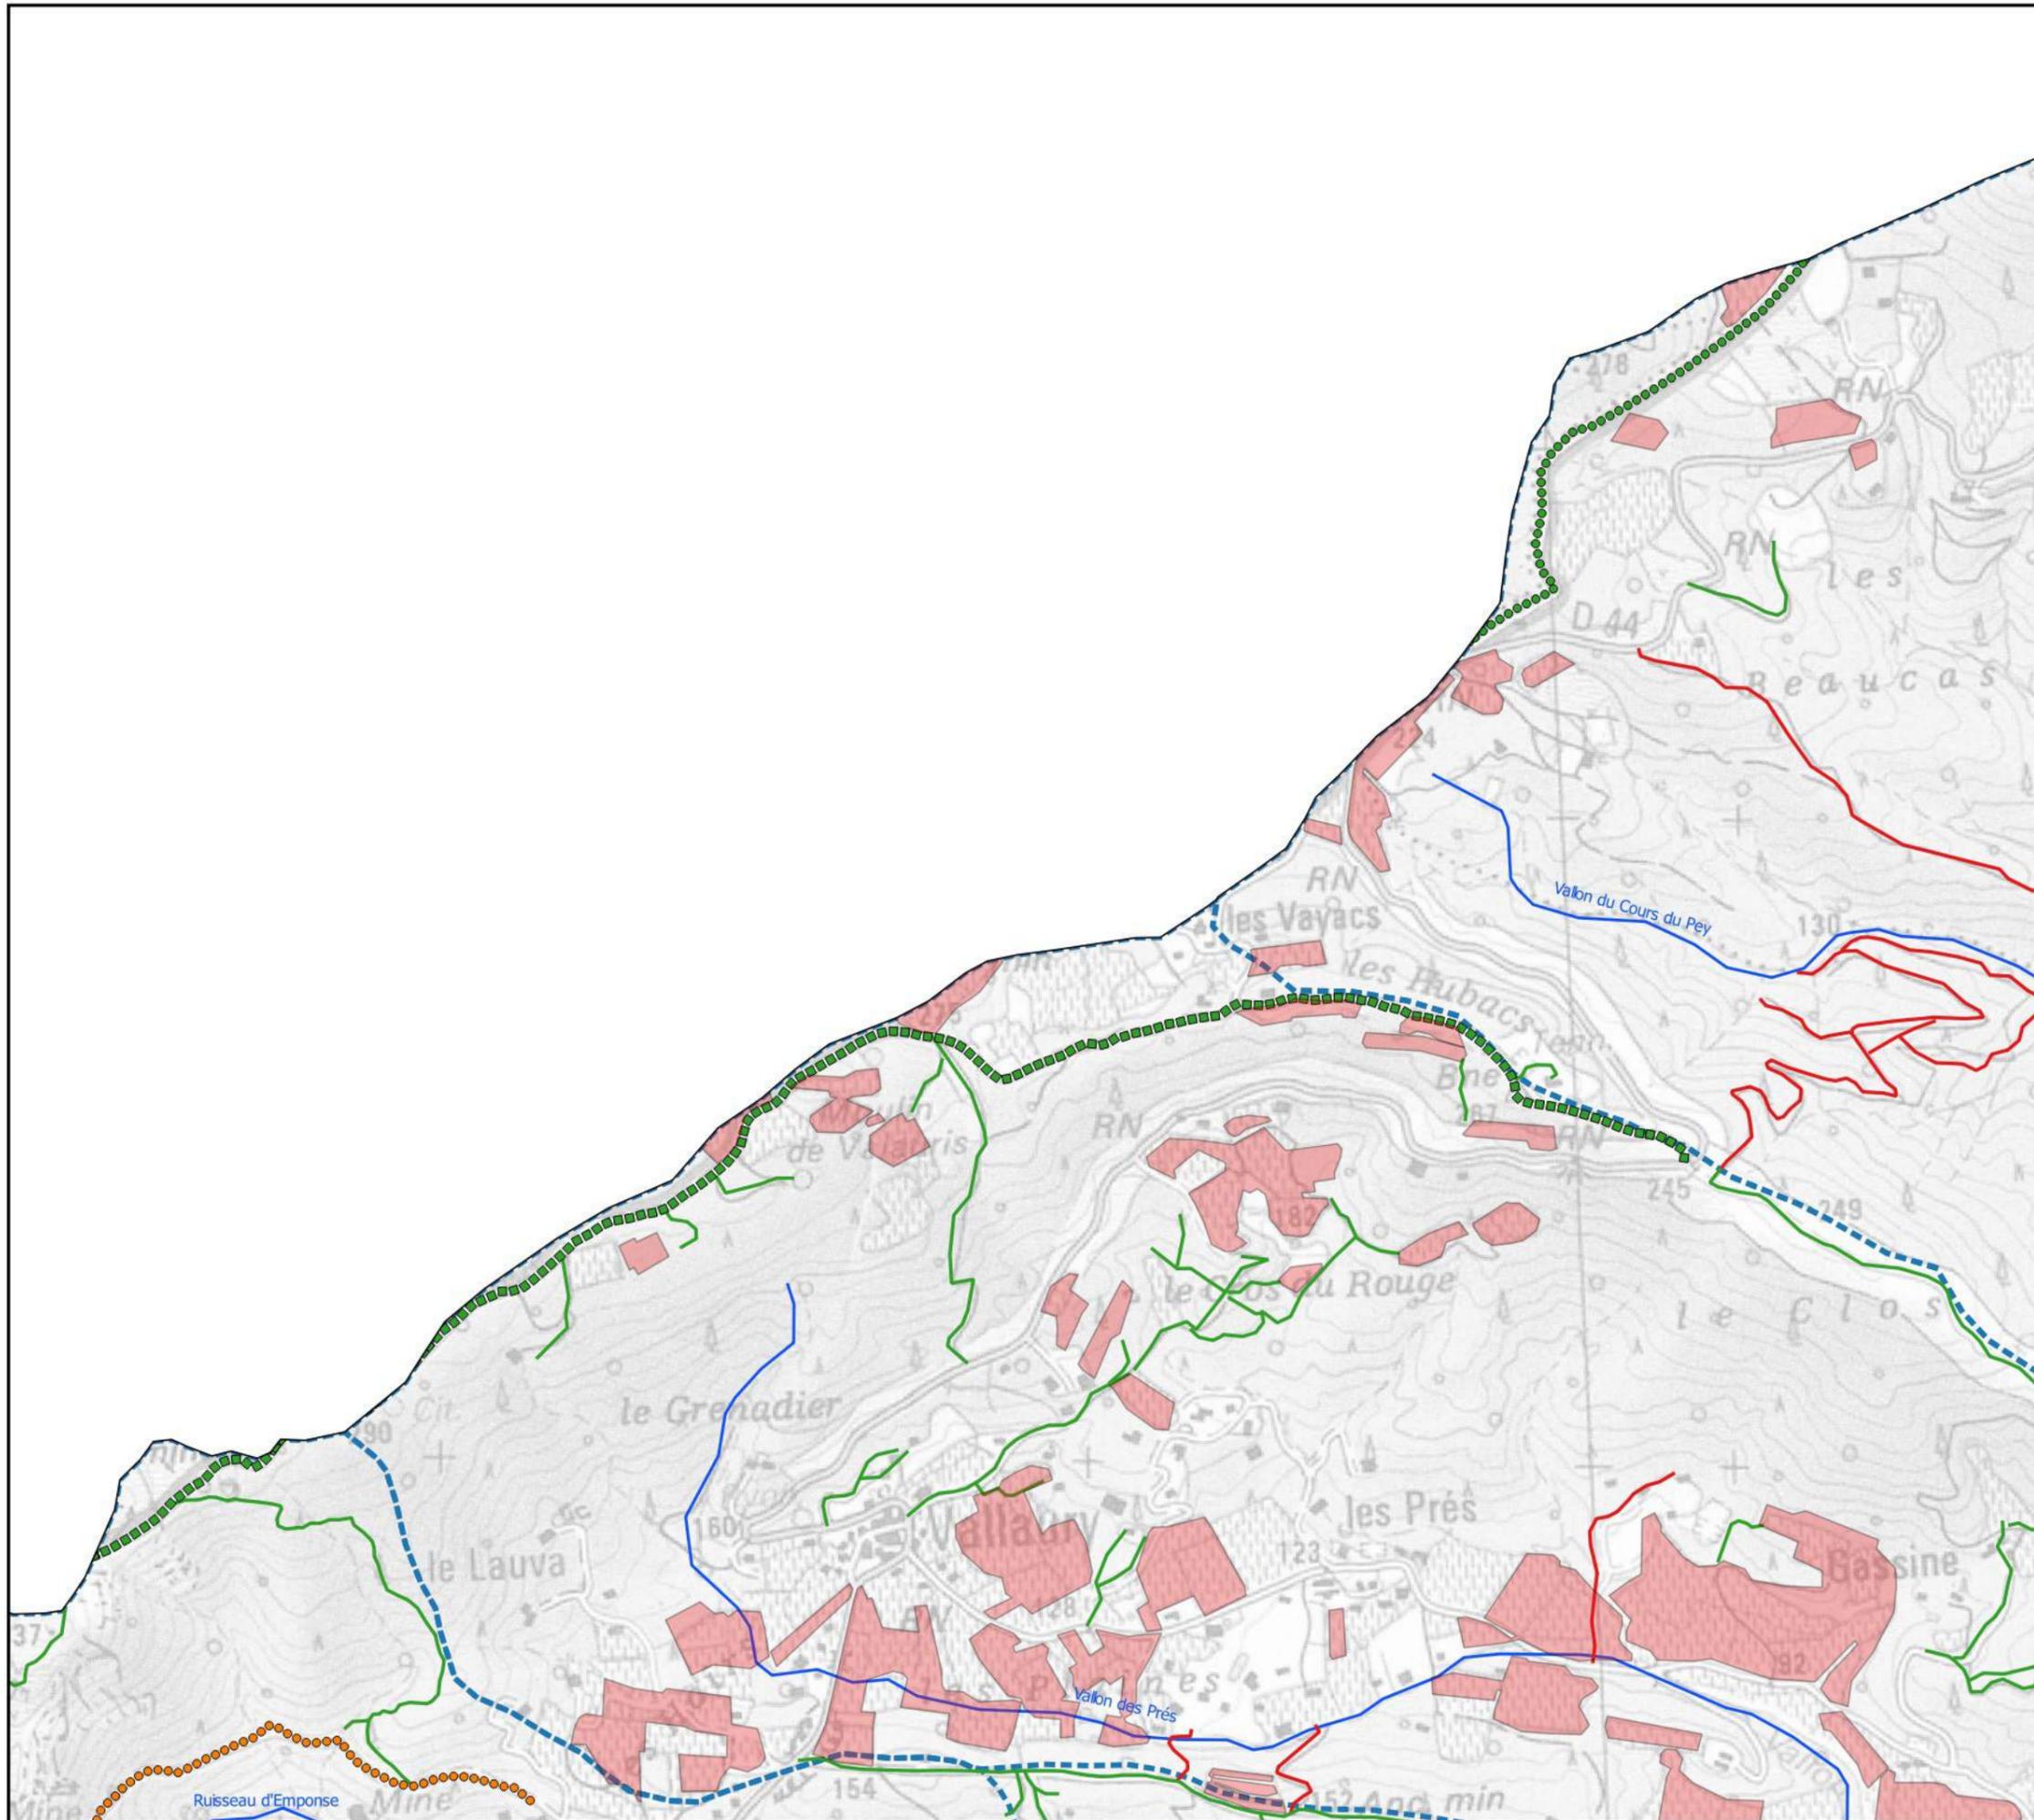
Planche 10

Incidence des pistes sur l'apport en sable

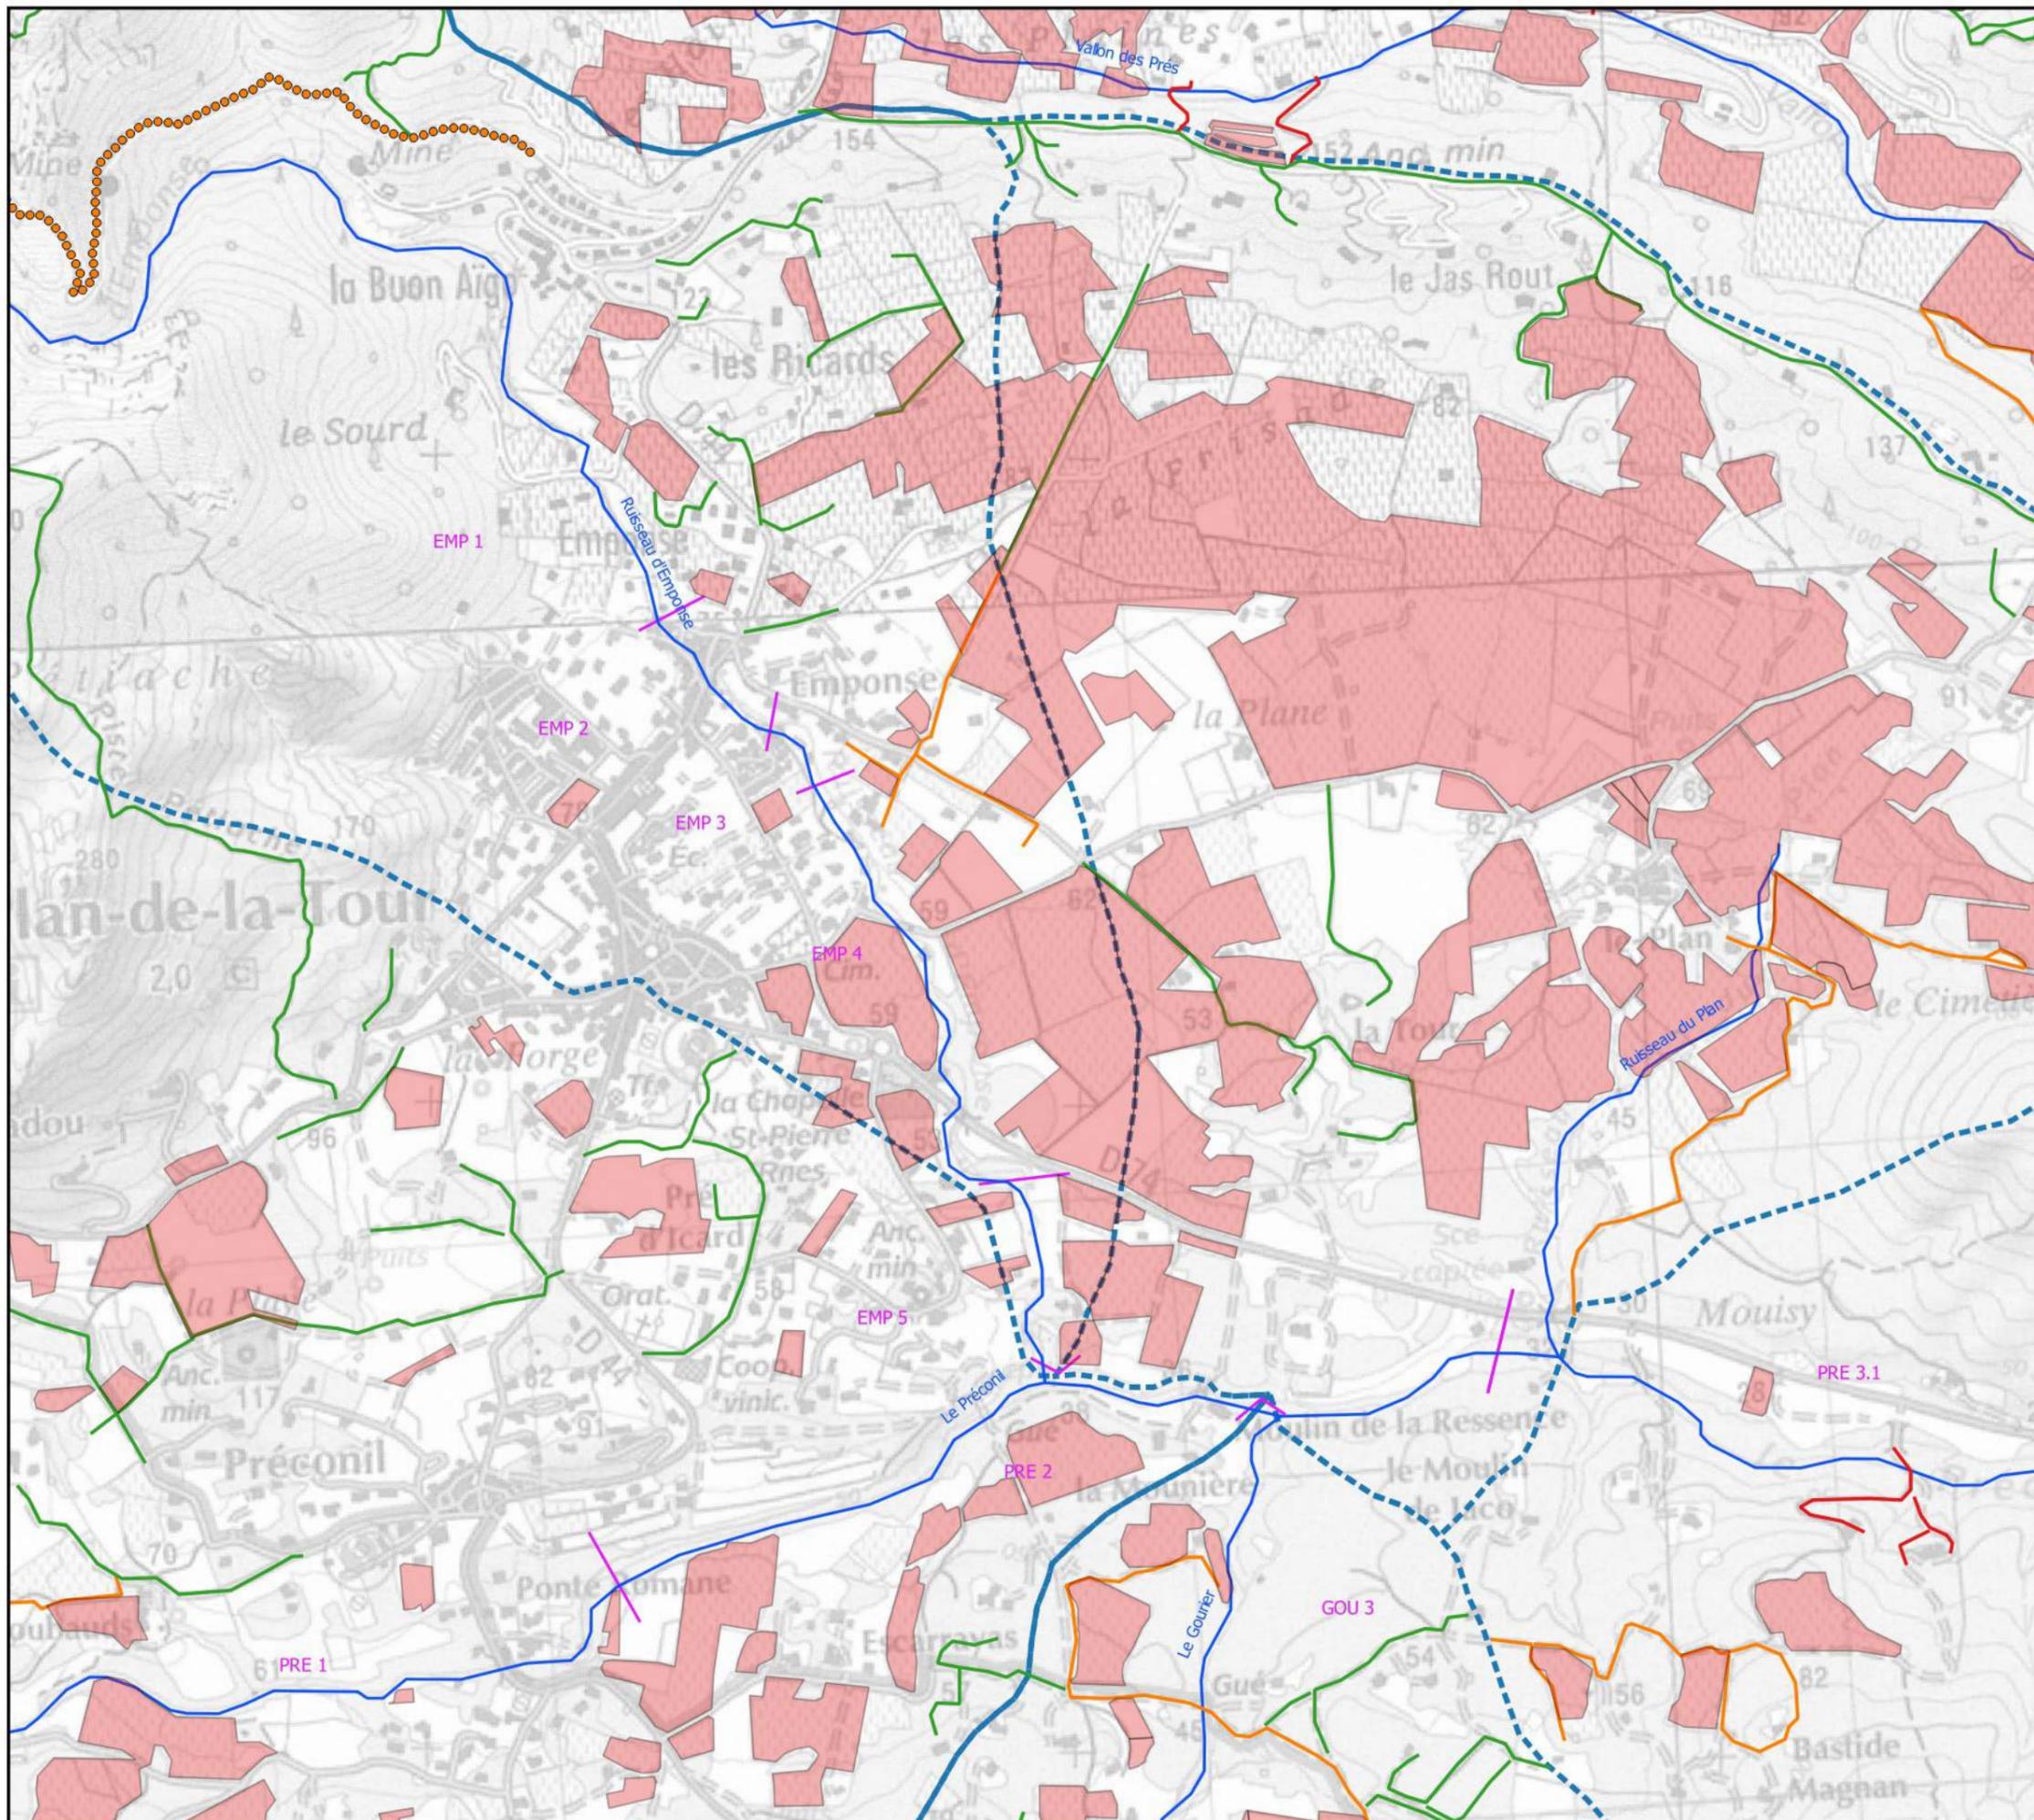
Planche 11

**Incidence des pistes sur l'apport
en sable**

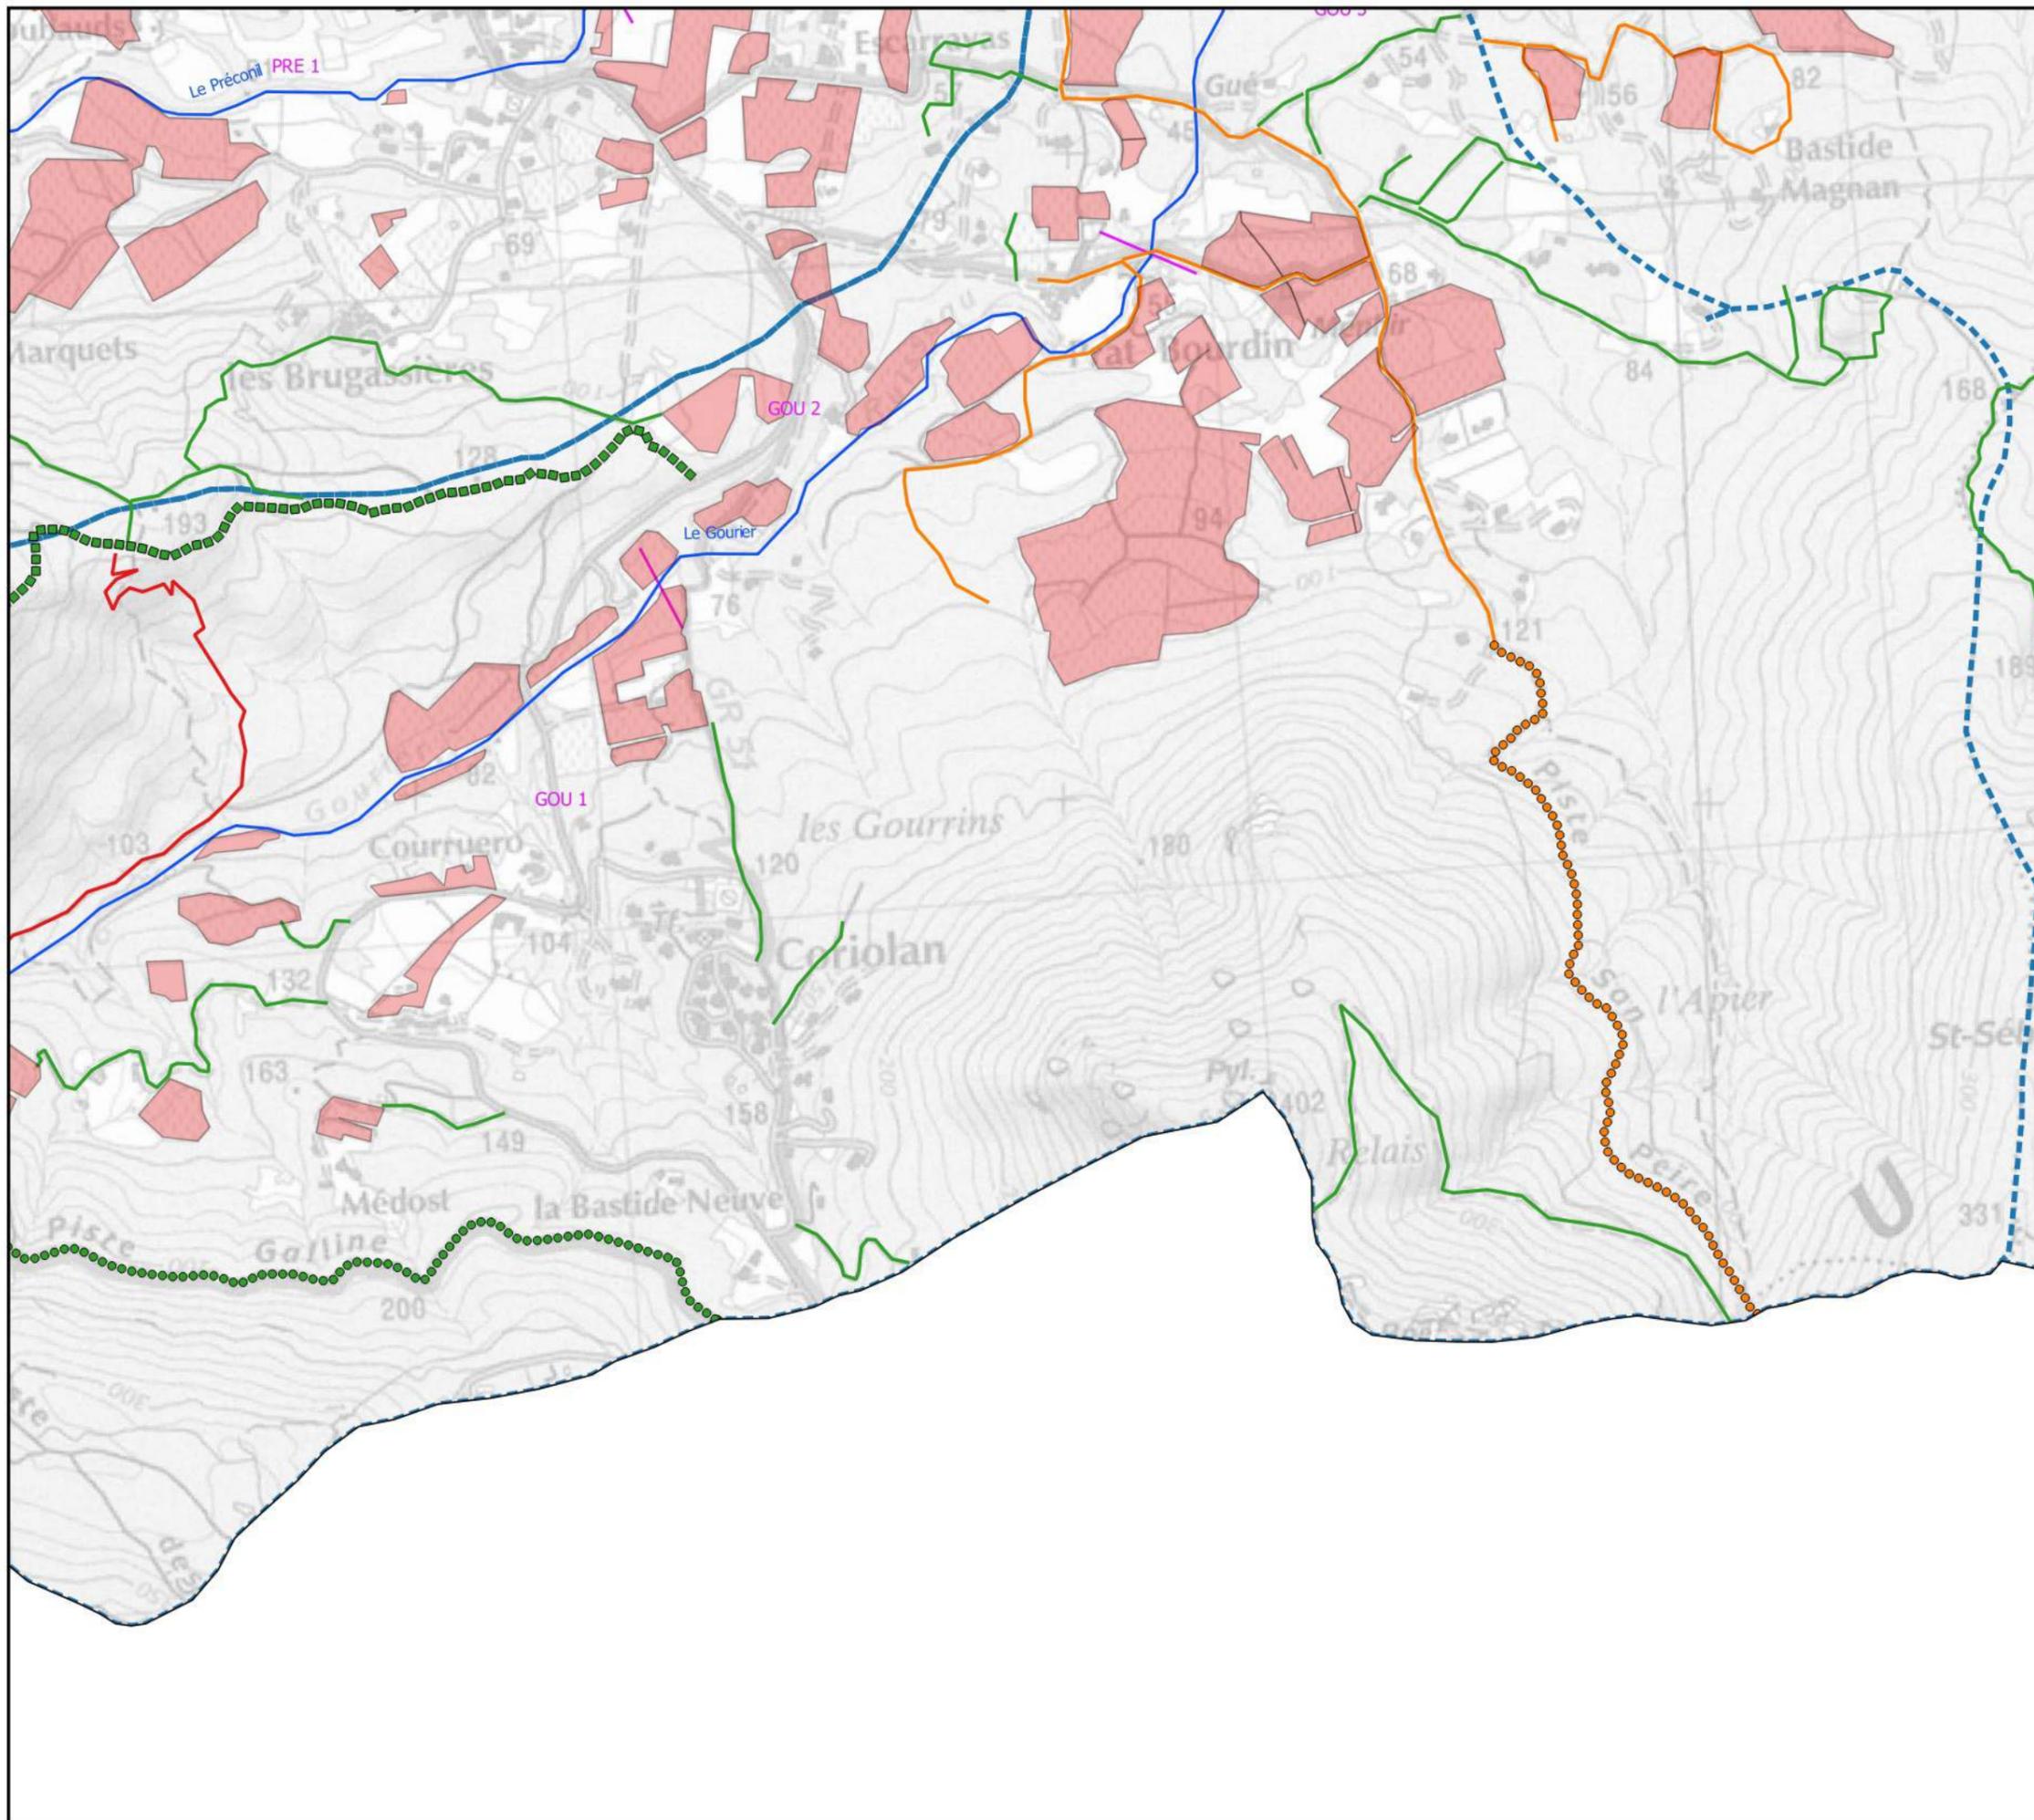
Planche 12

**Incidence des pistes sur l'apport
en sable**

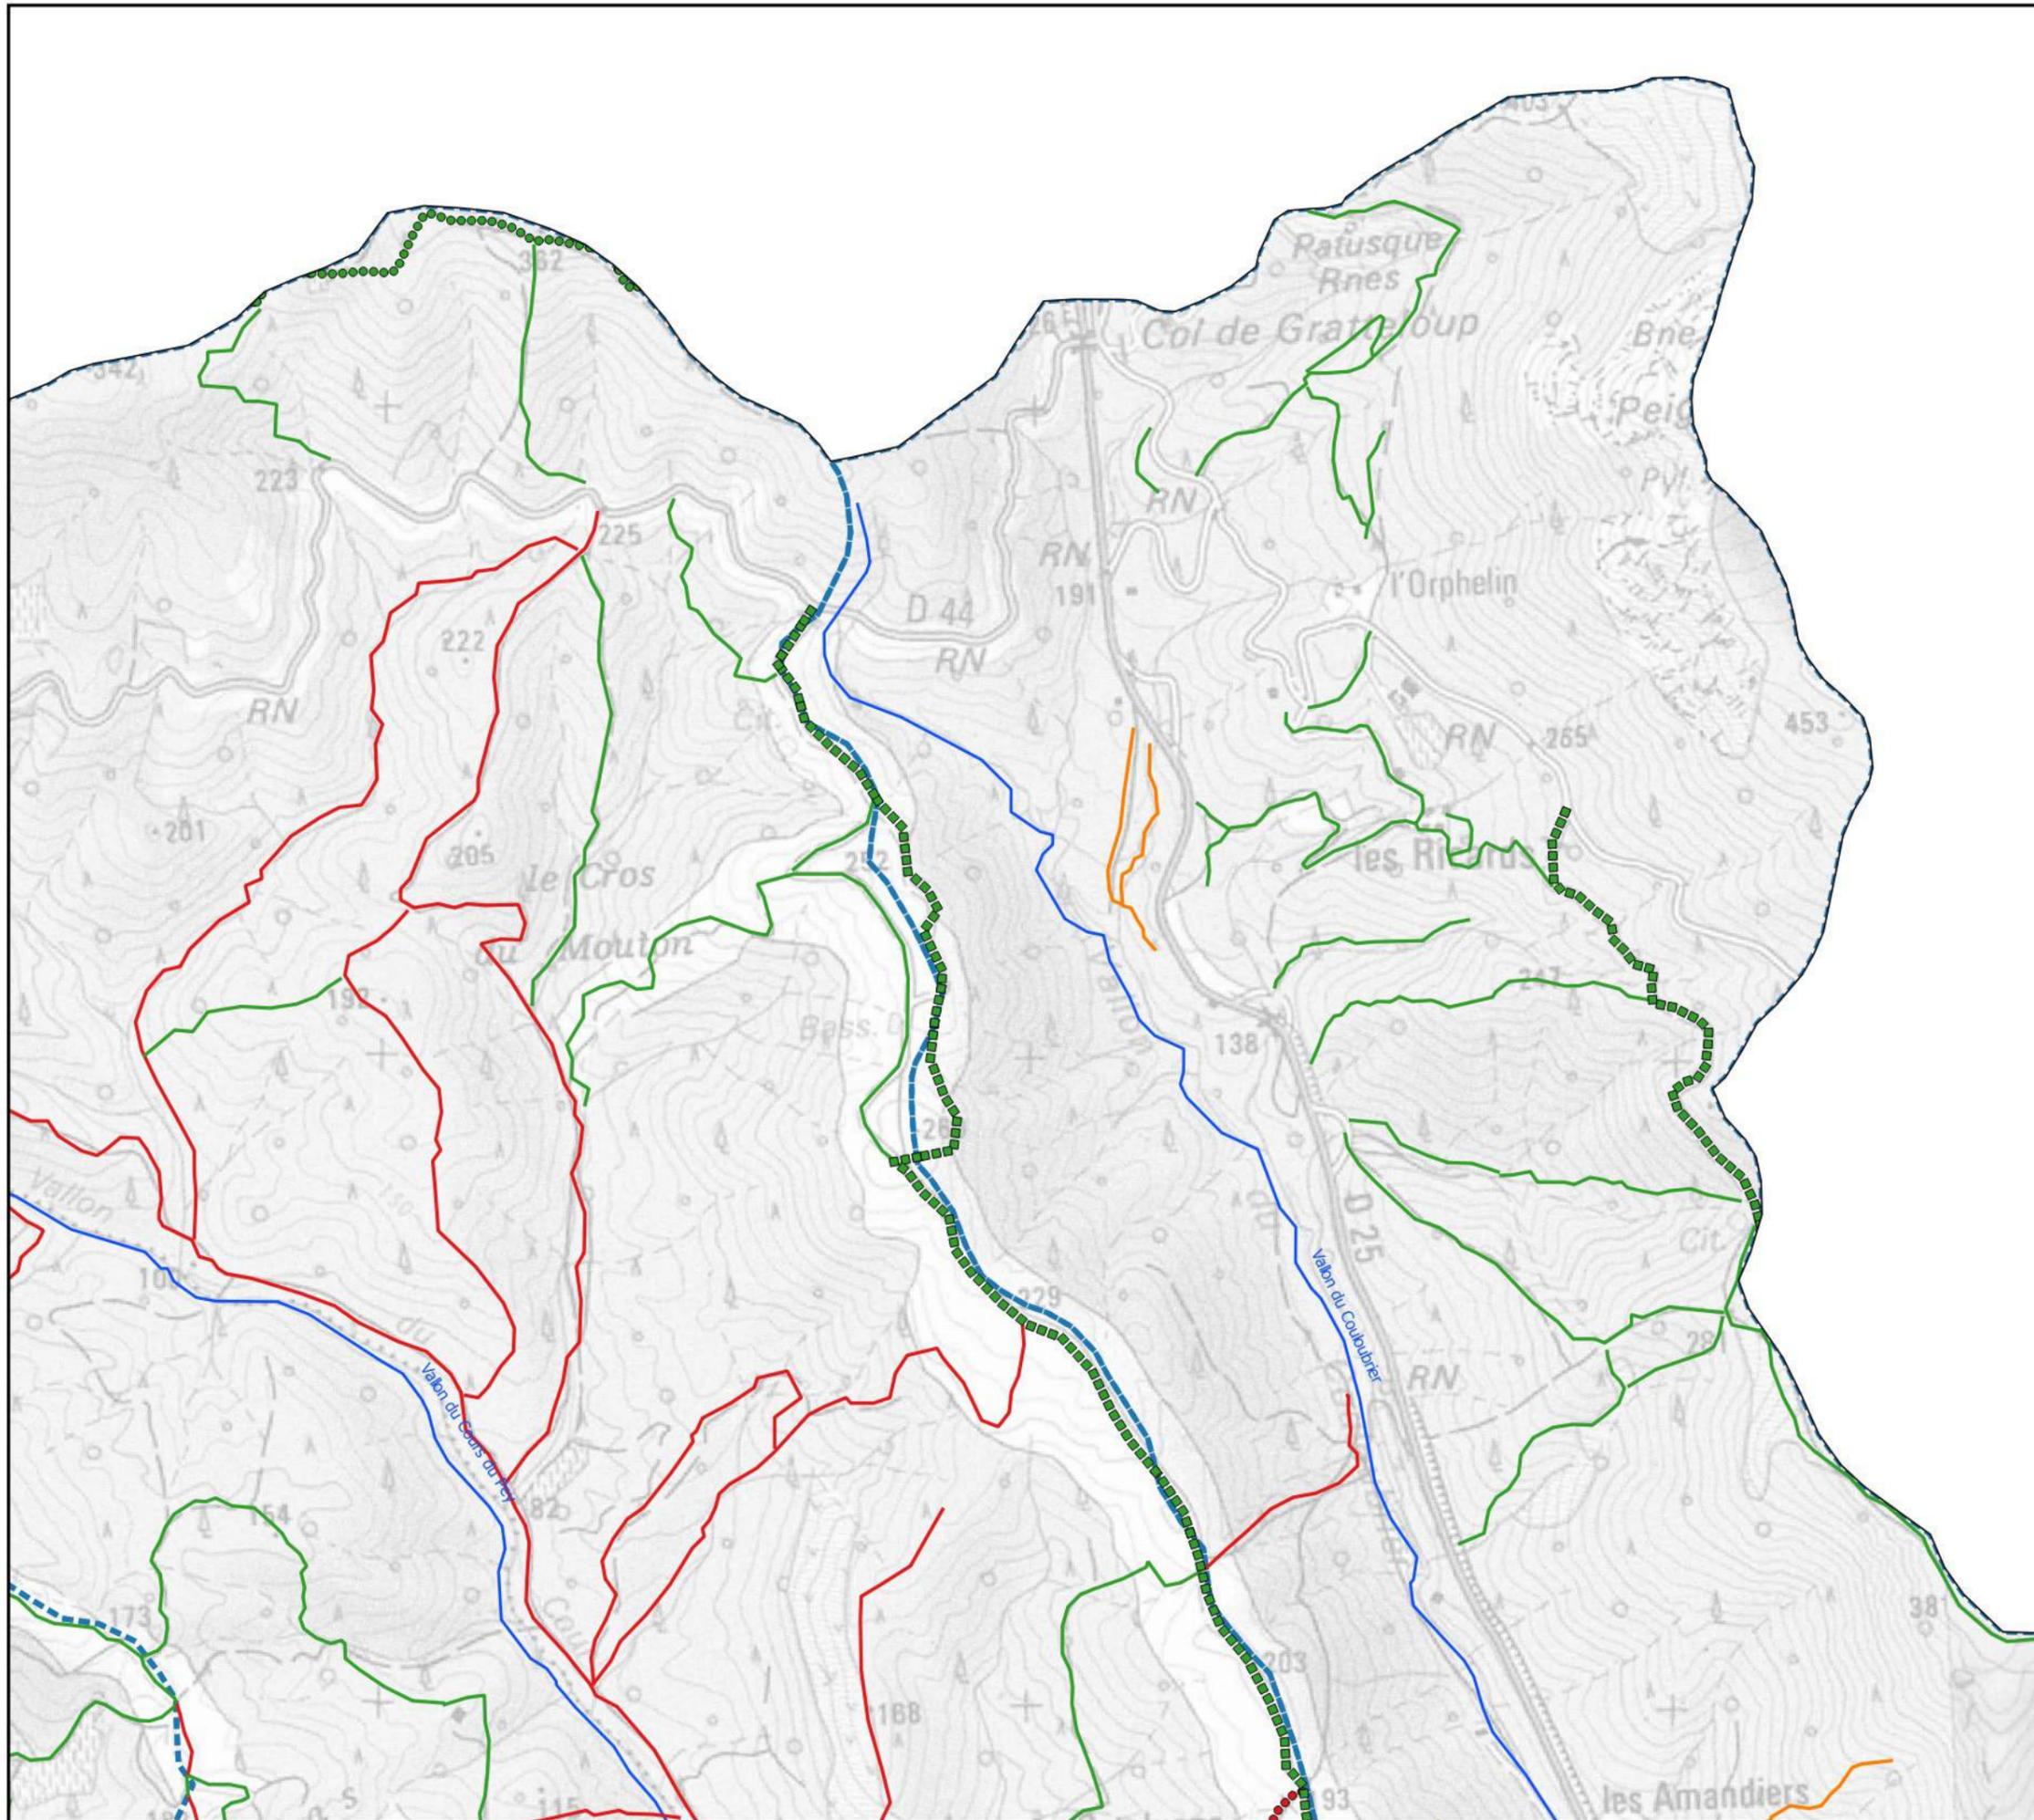
Planche 13

**Incidence des pistes sur l'apport
en sable**
