Etude de restauration
hydromorphologique du Préconil
et de ses affluents

Phase Etat des lieux et diagnostic

Atlas cartographique

Avril 2016

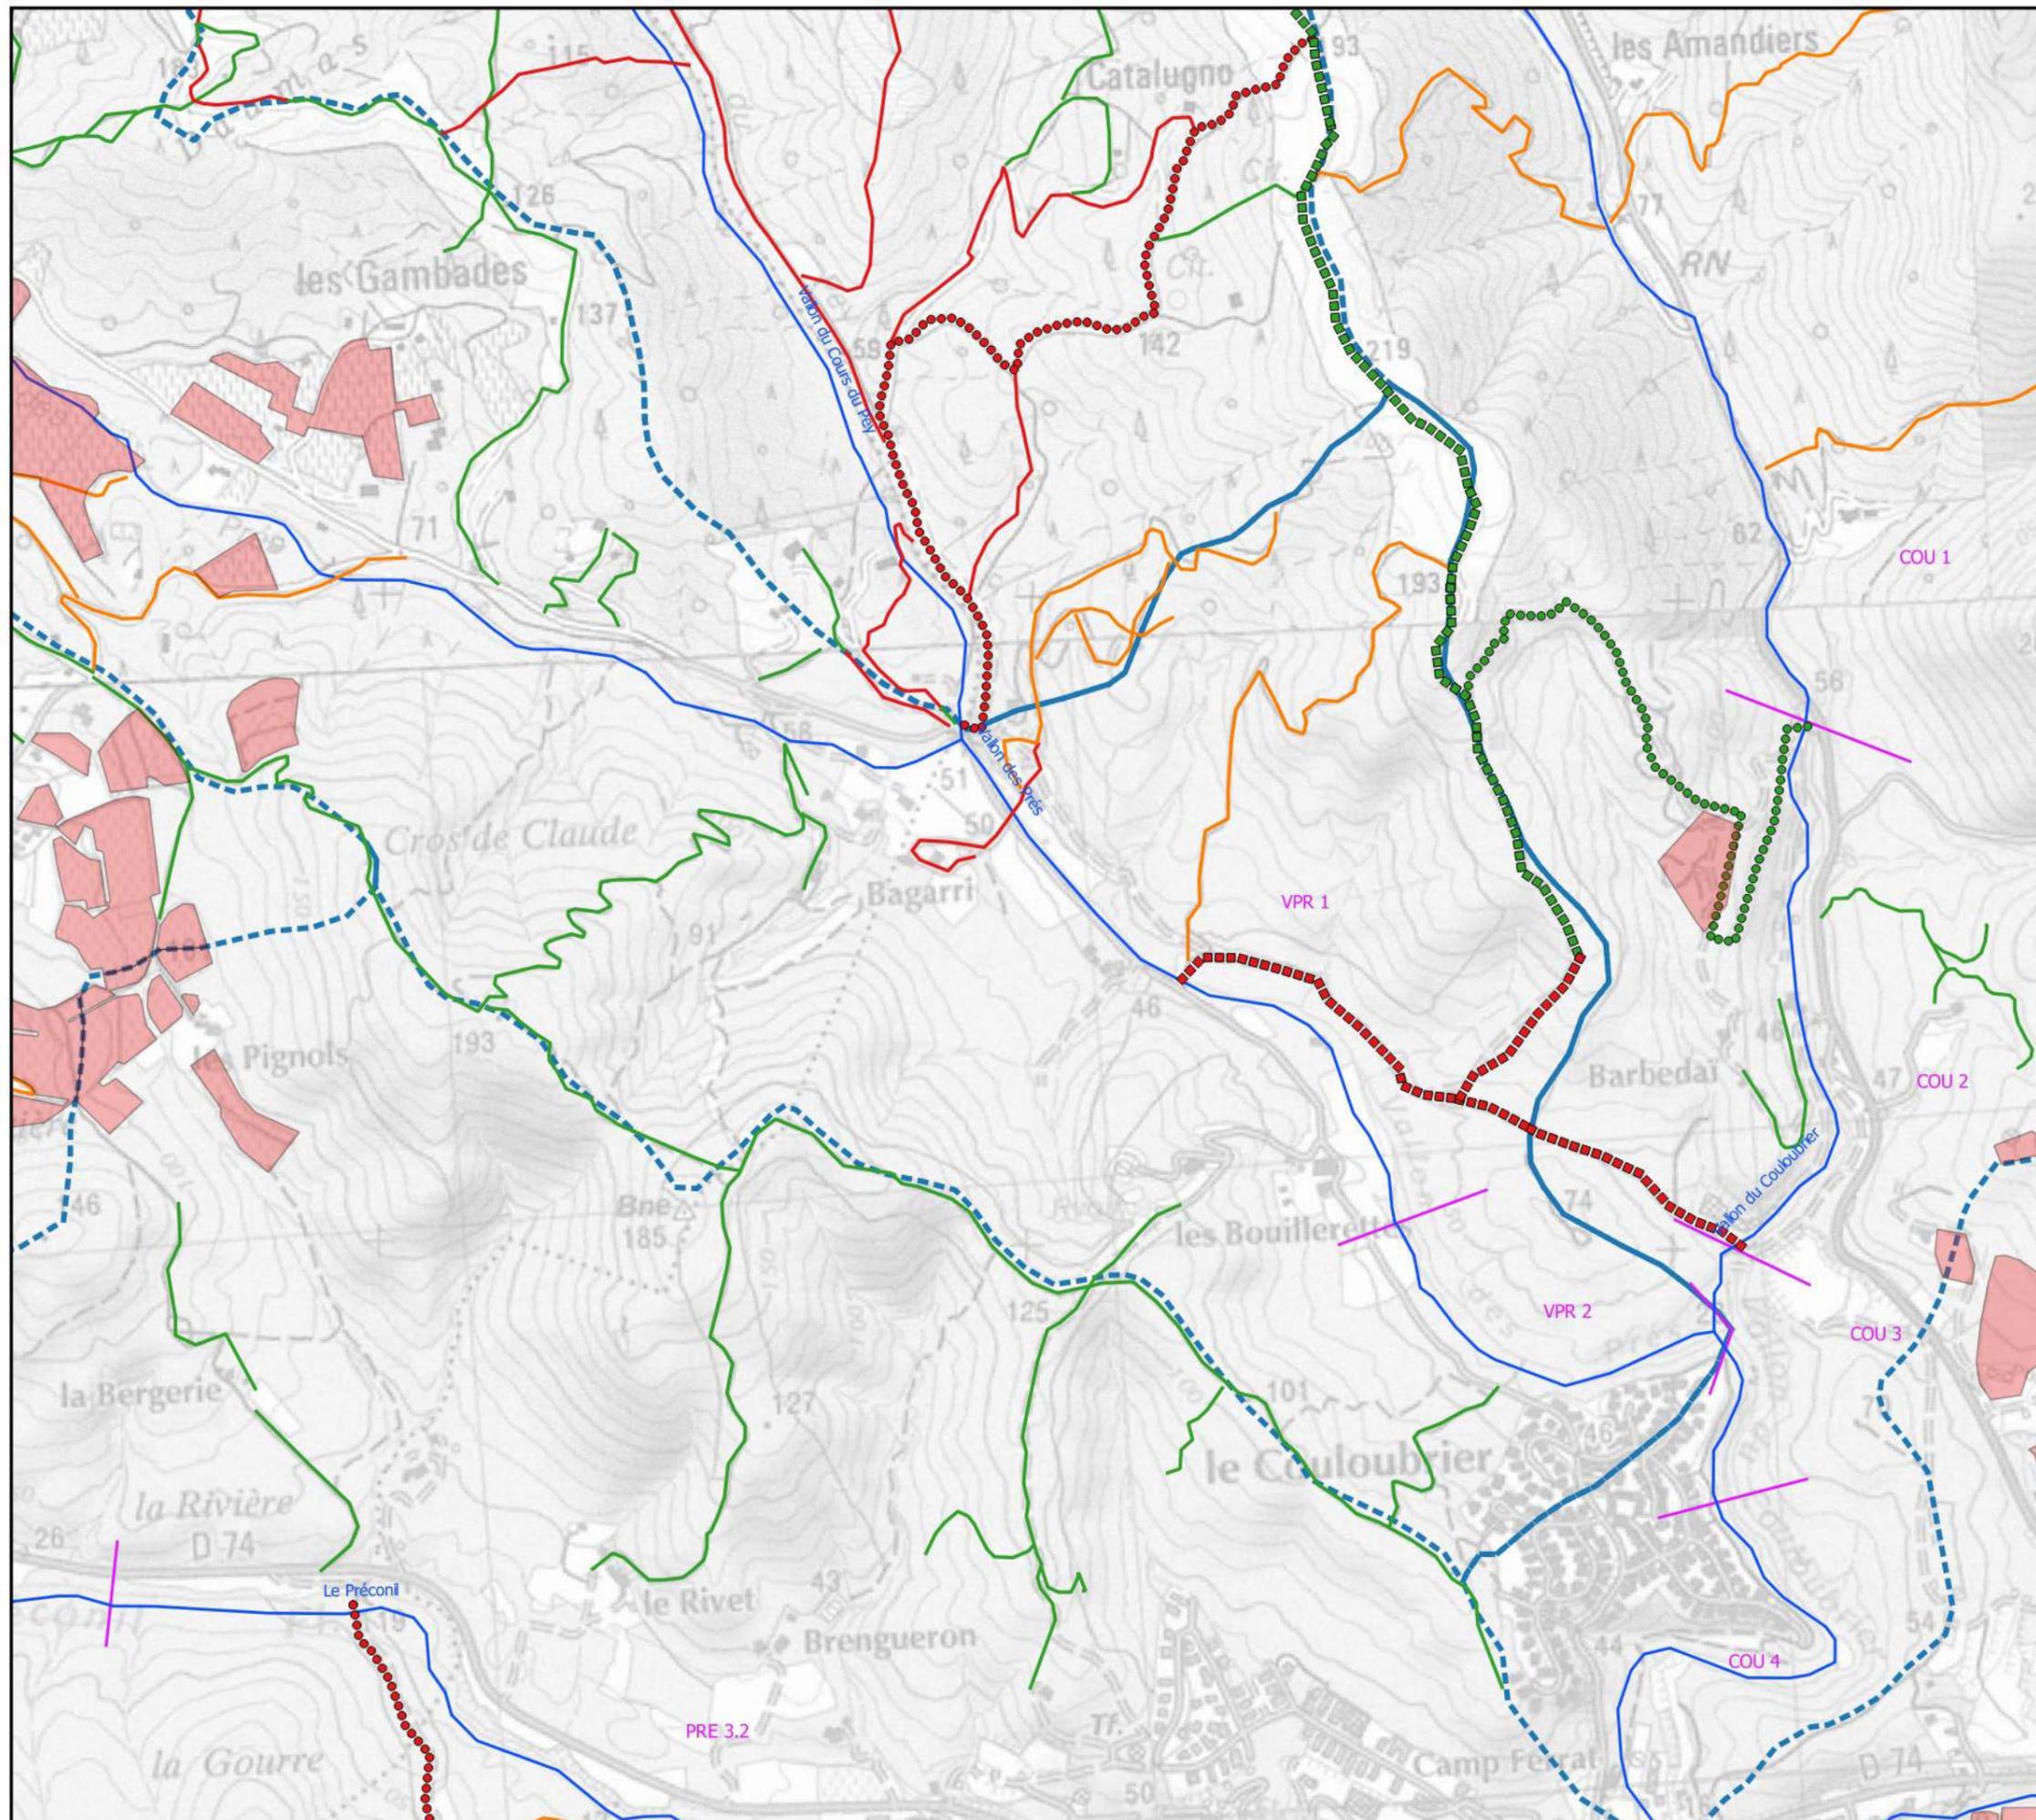
Planche 14

**Incidence des pistes sur l'apport
en sable**

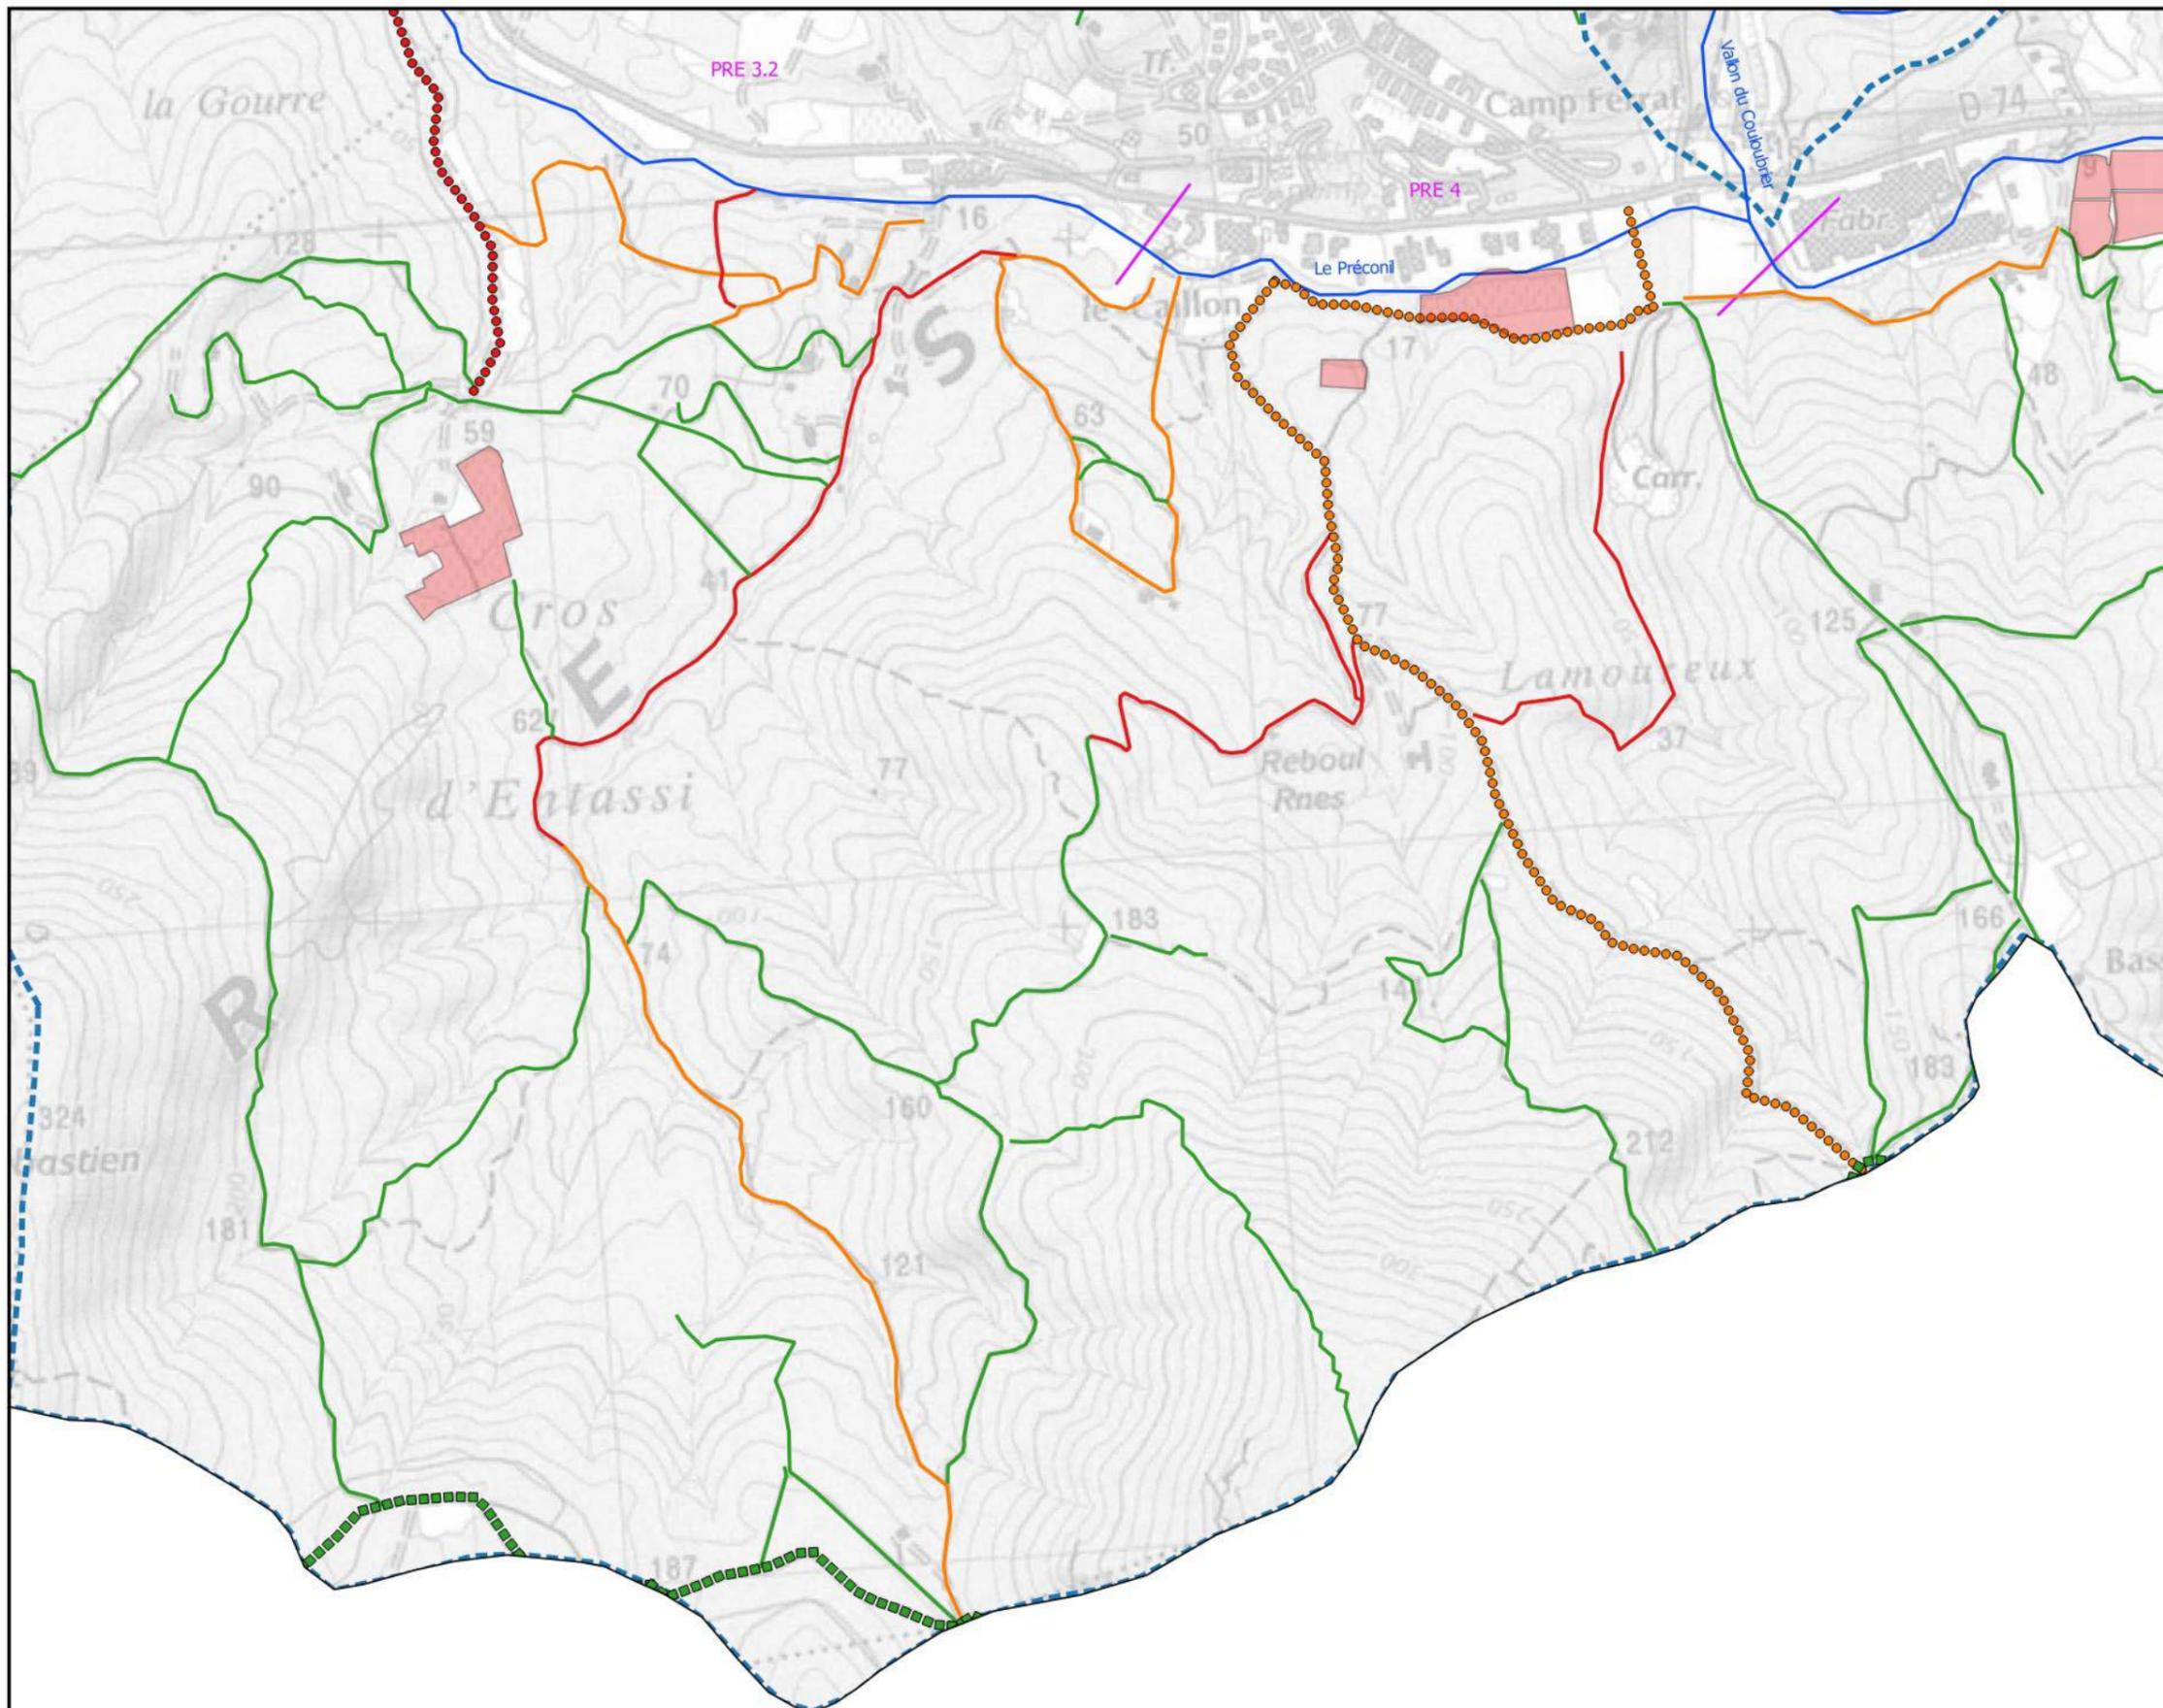
Planche 15

**Incidence des pistes sur l'apport
en sable**

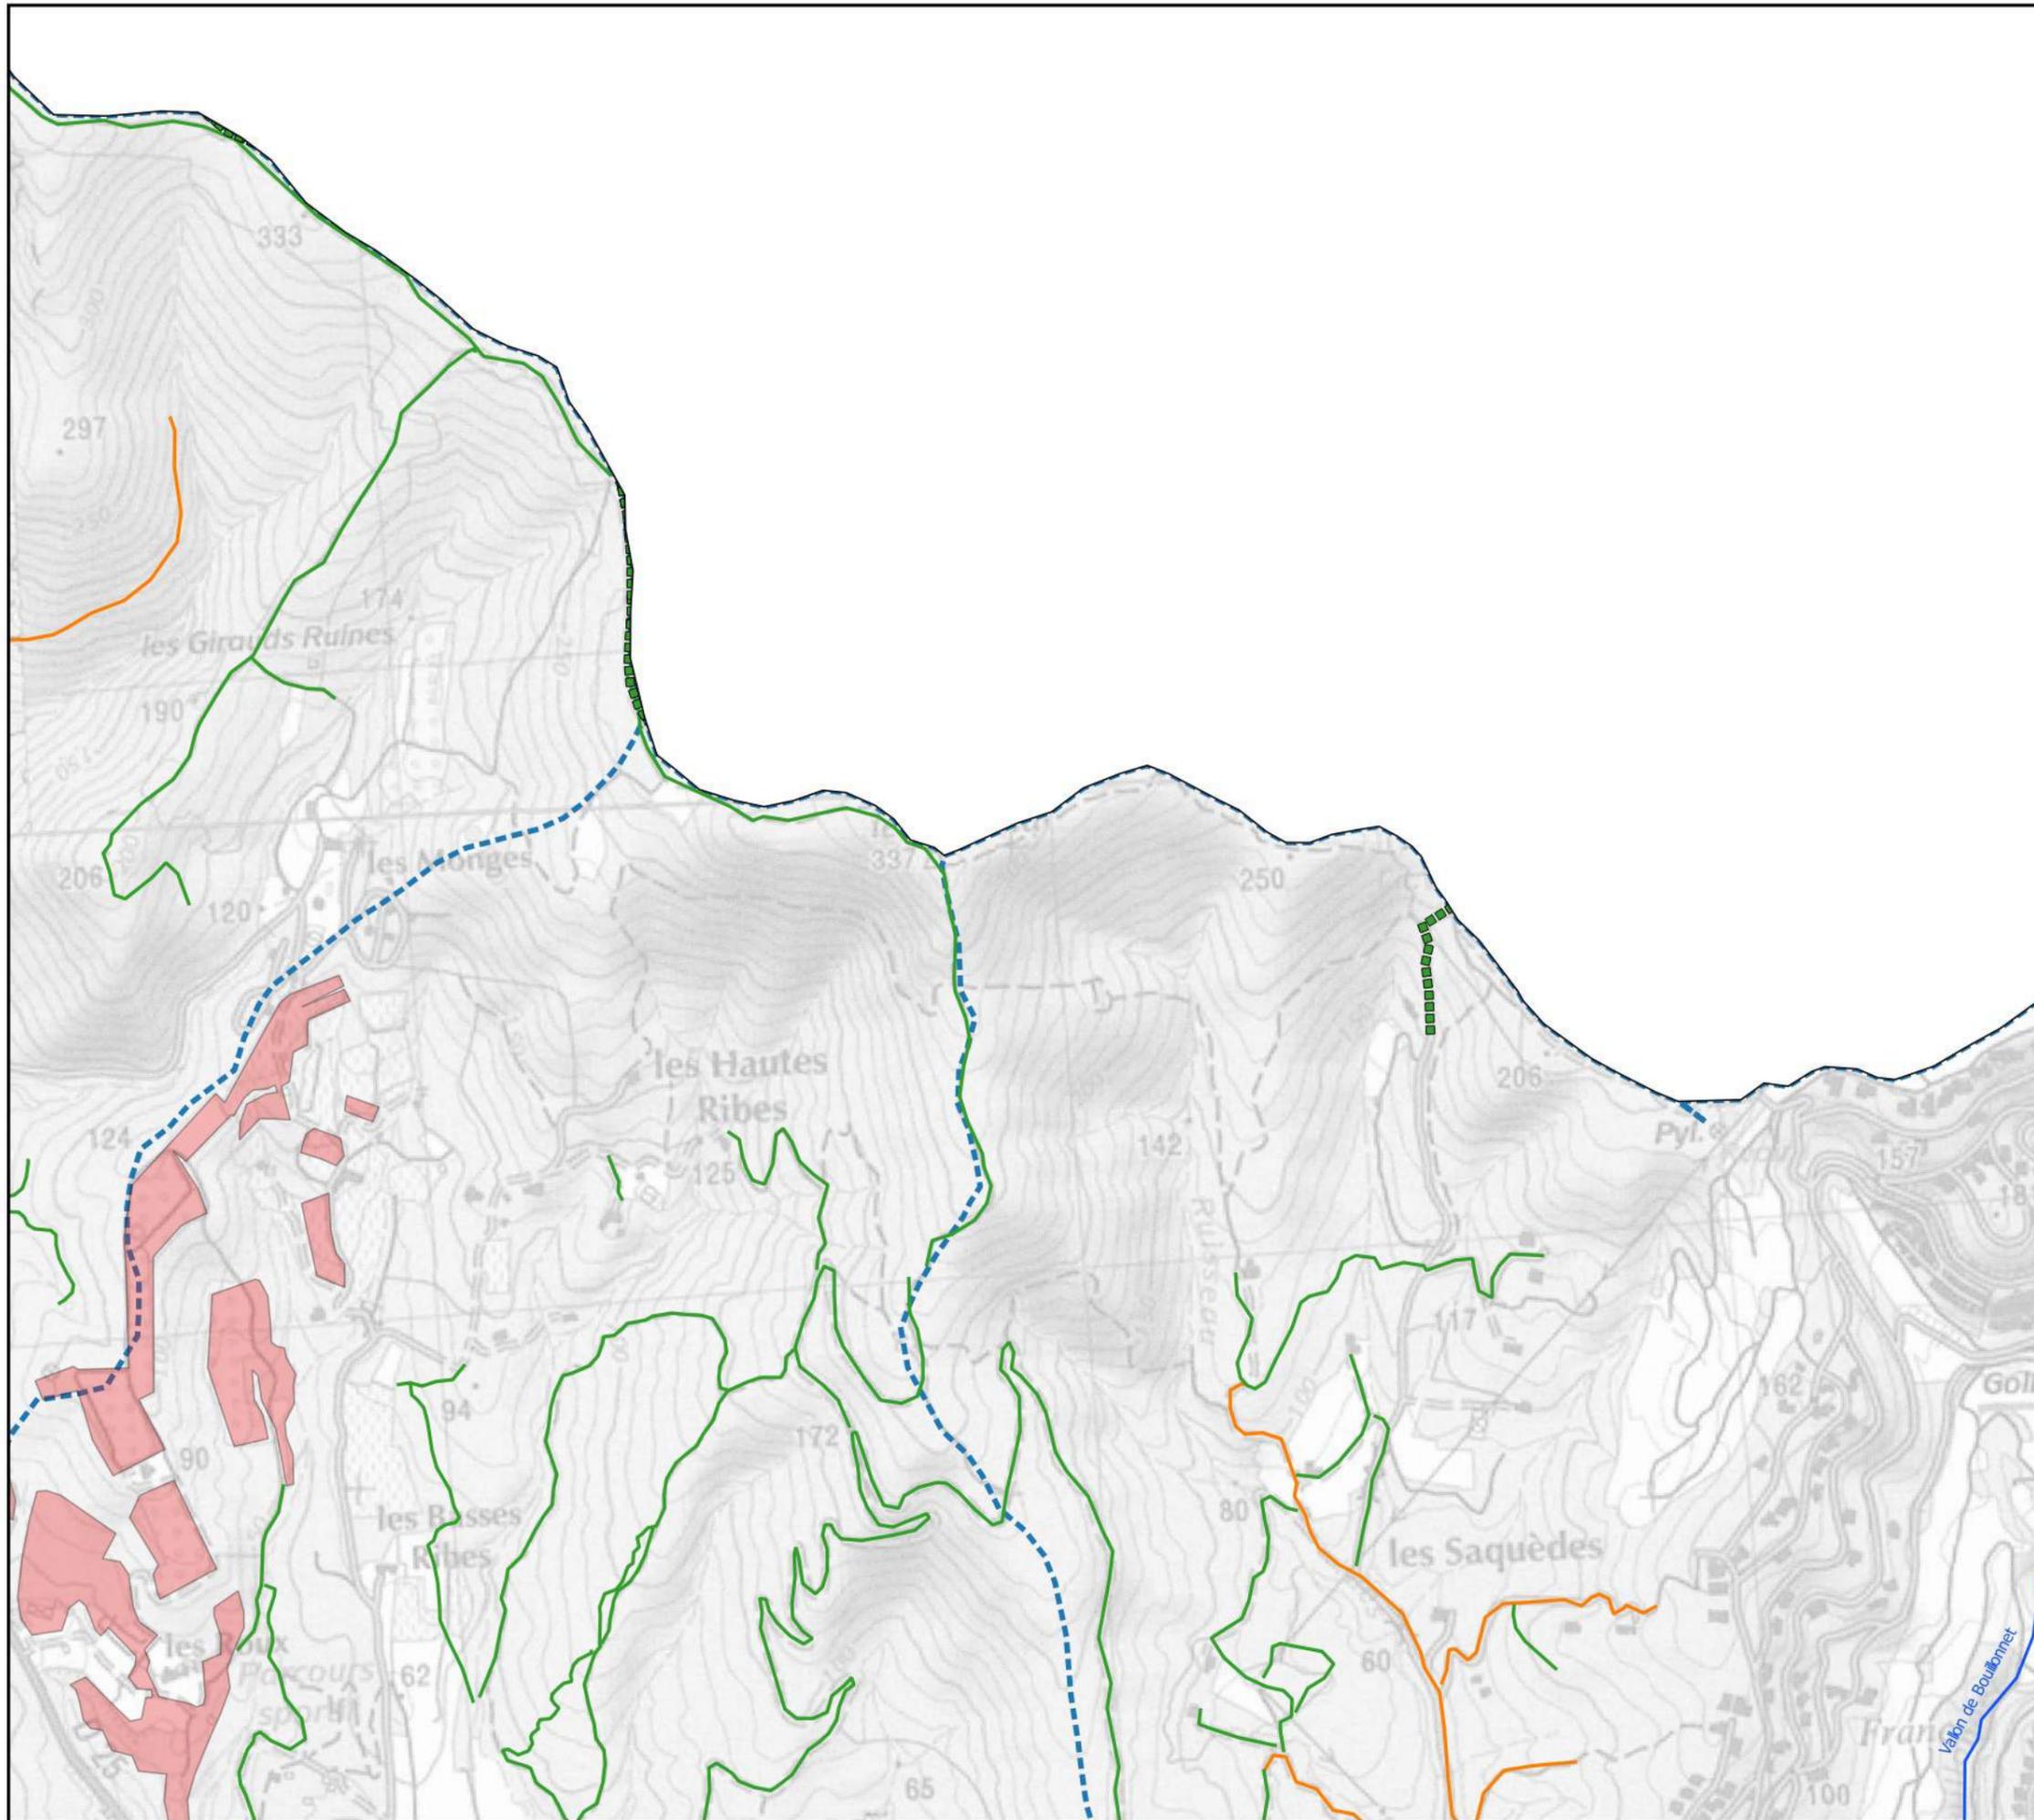
Planche 16

Incidence des pistes sur l'apport en sable

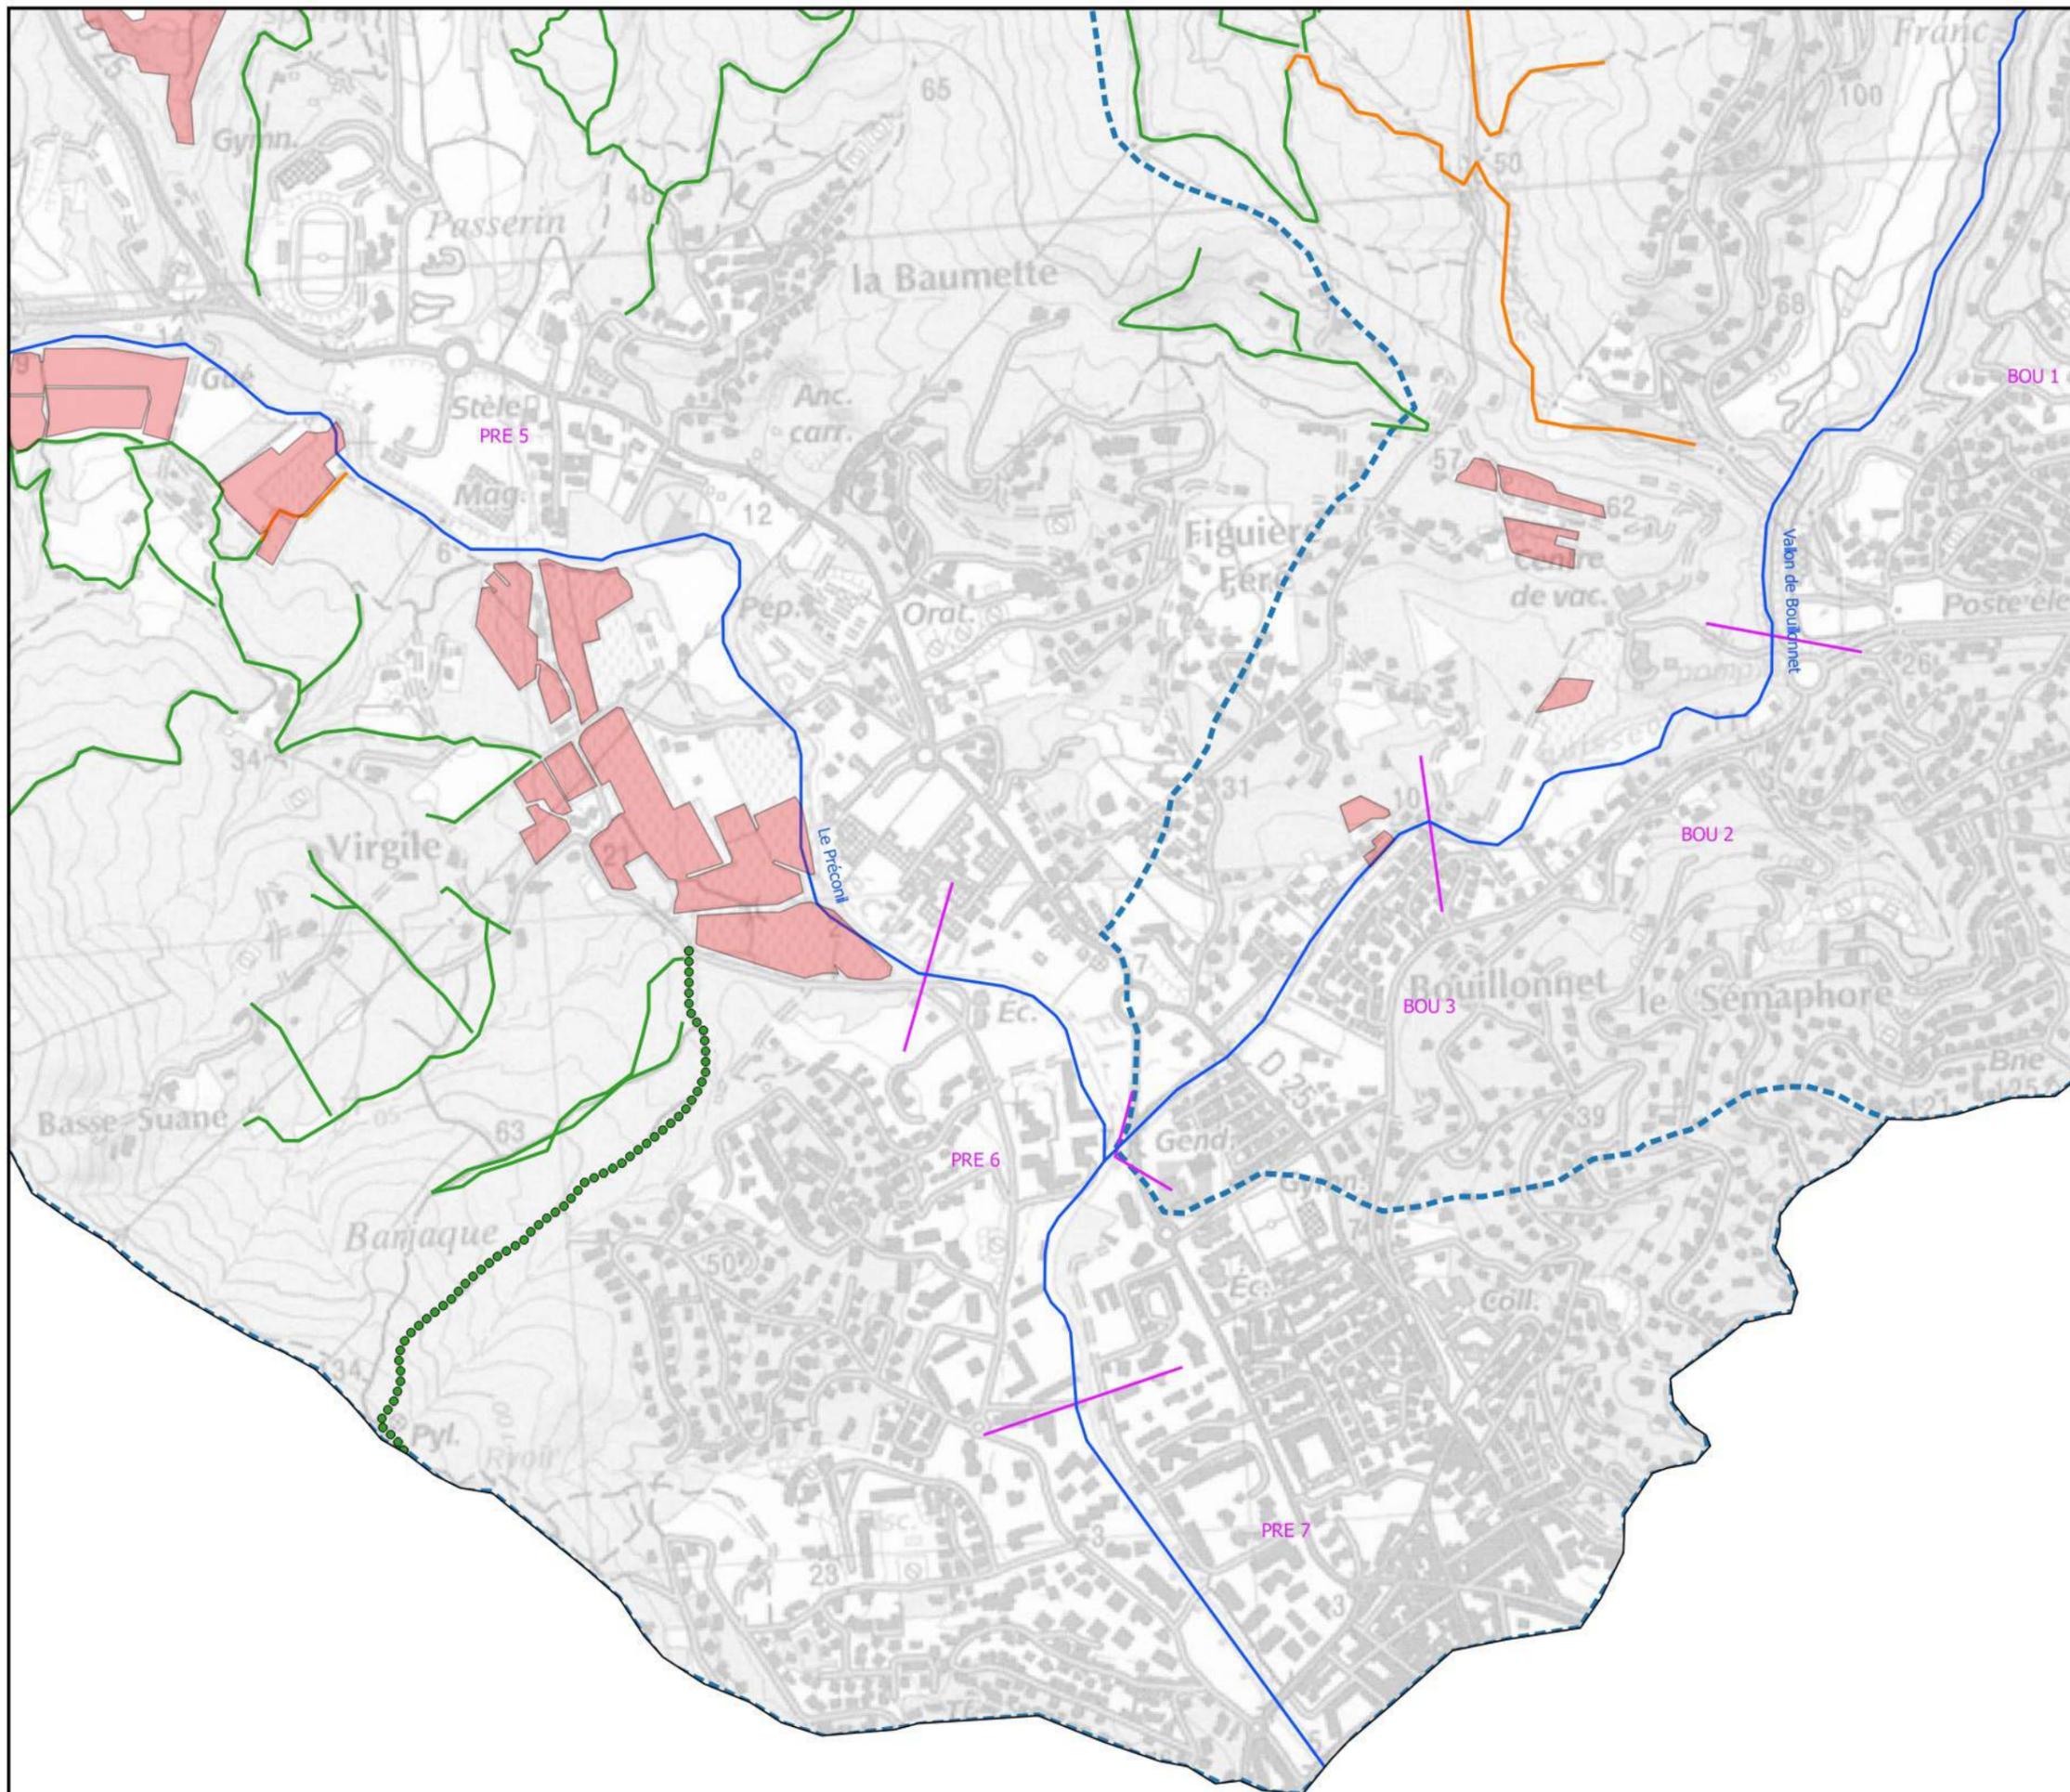
Planche 17

Incidence des pistes sur l'apport en sable

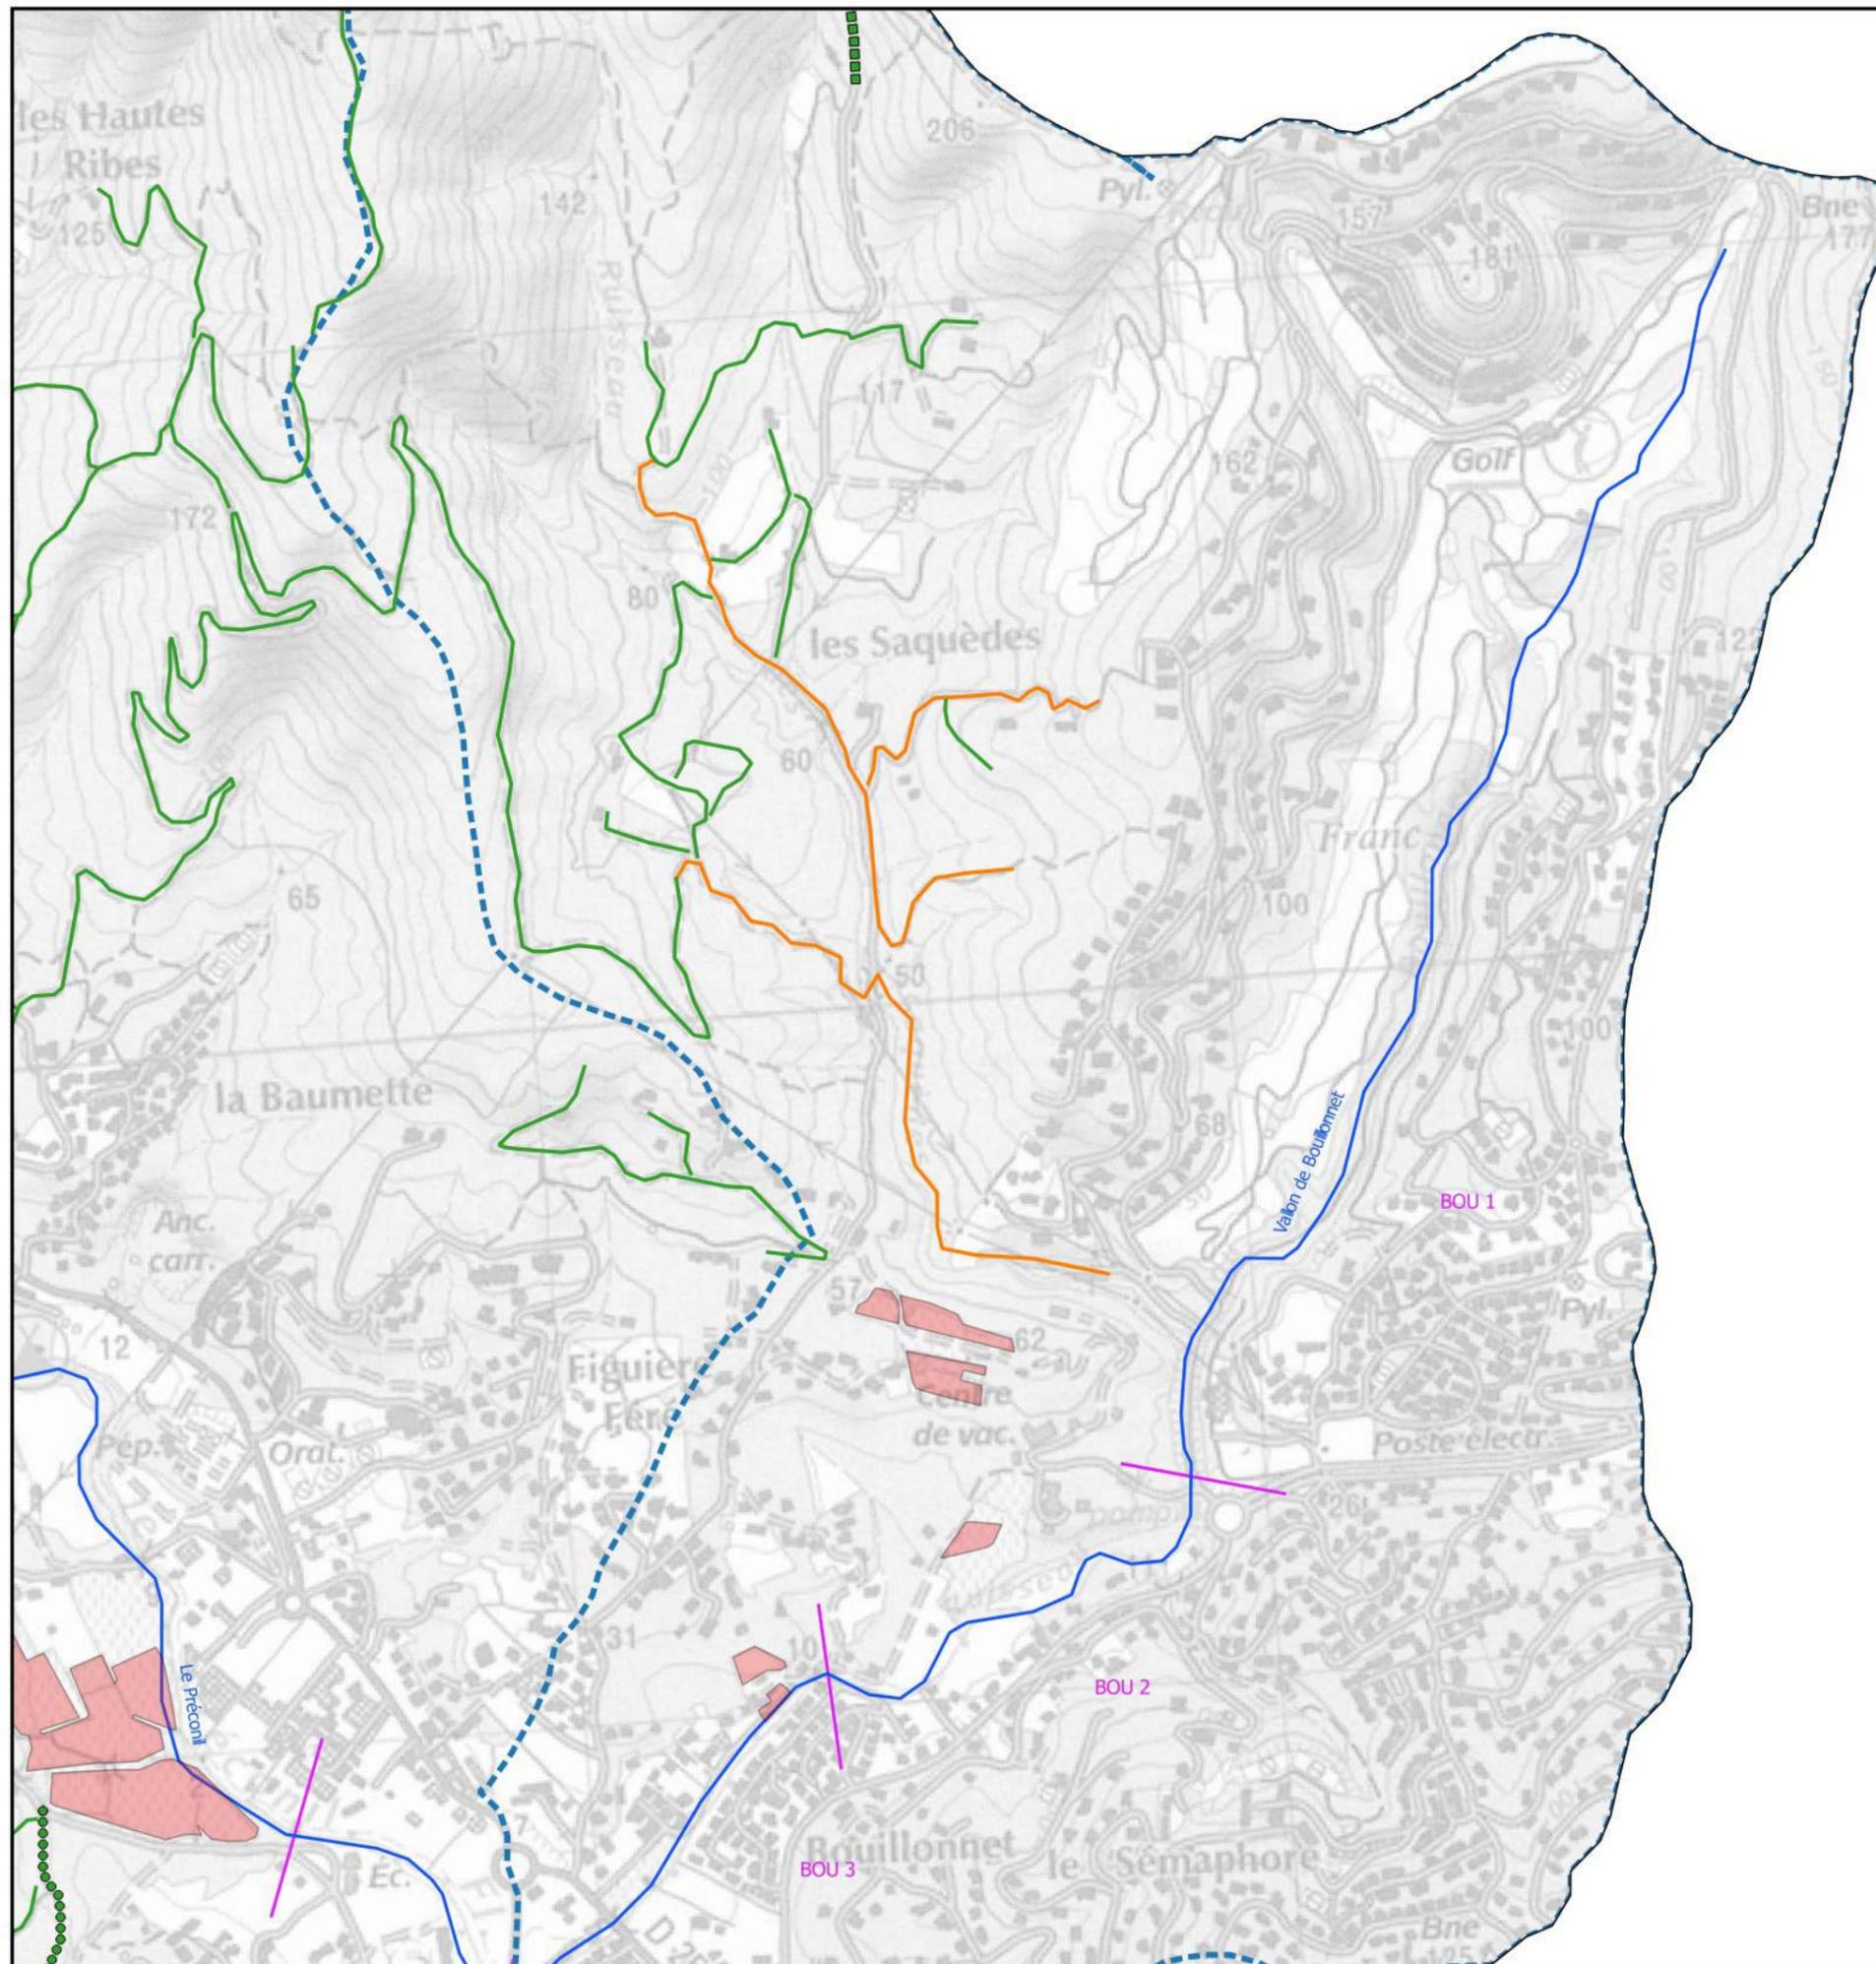
Planche 18

**Incidence des pistes sur l'apport
en sable**

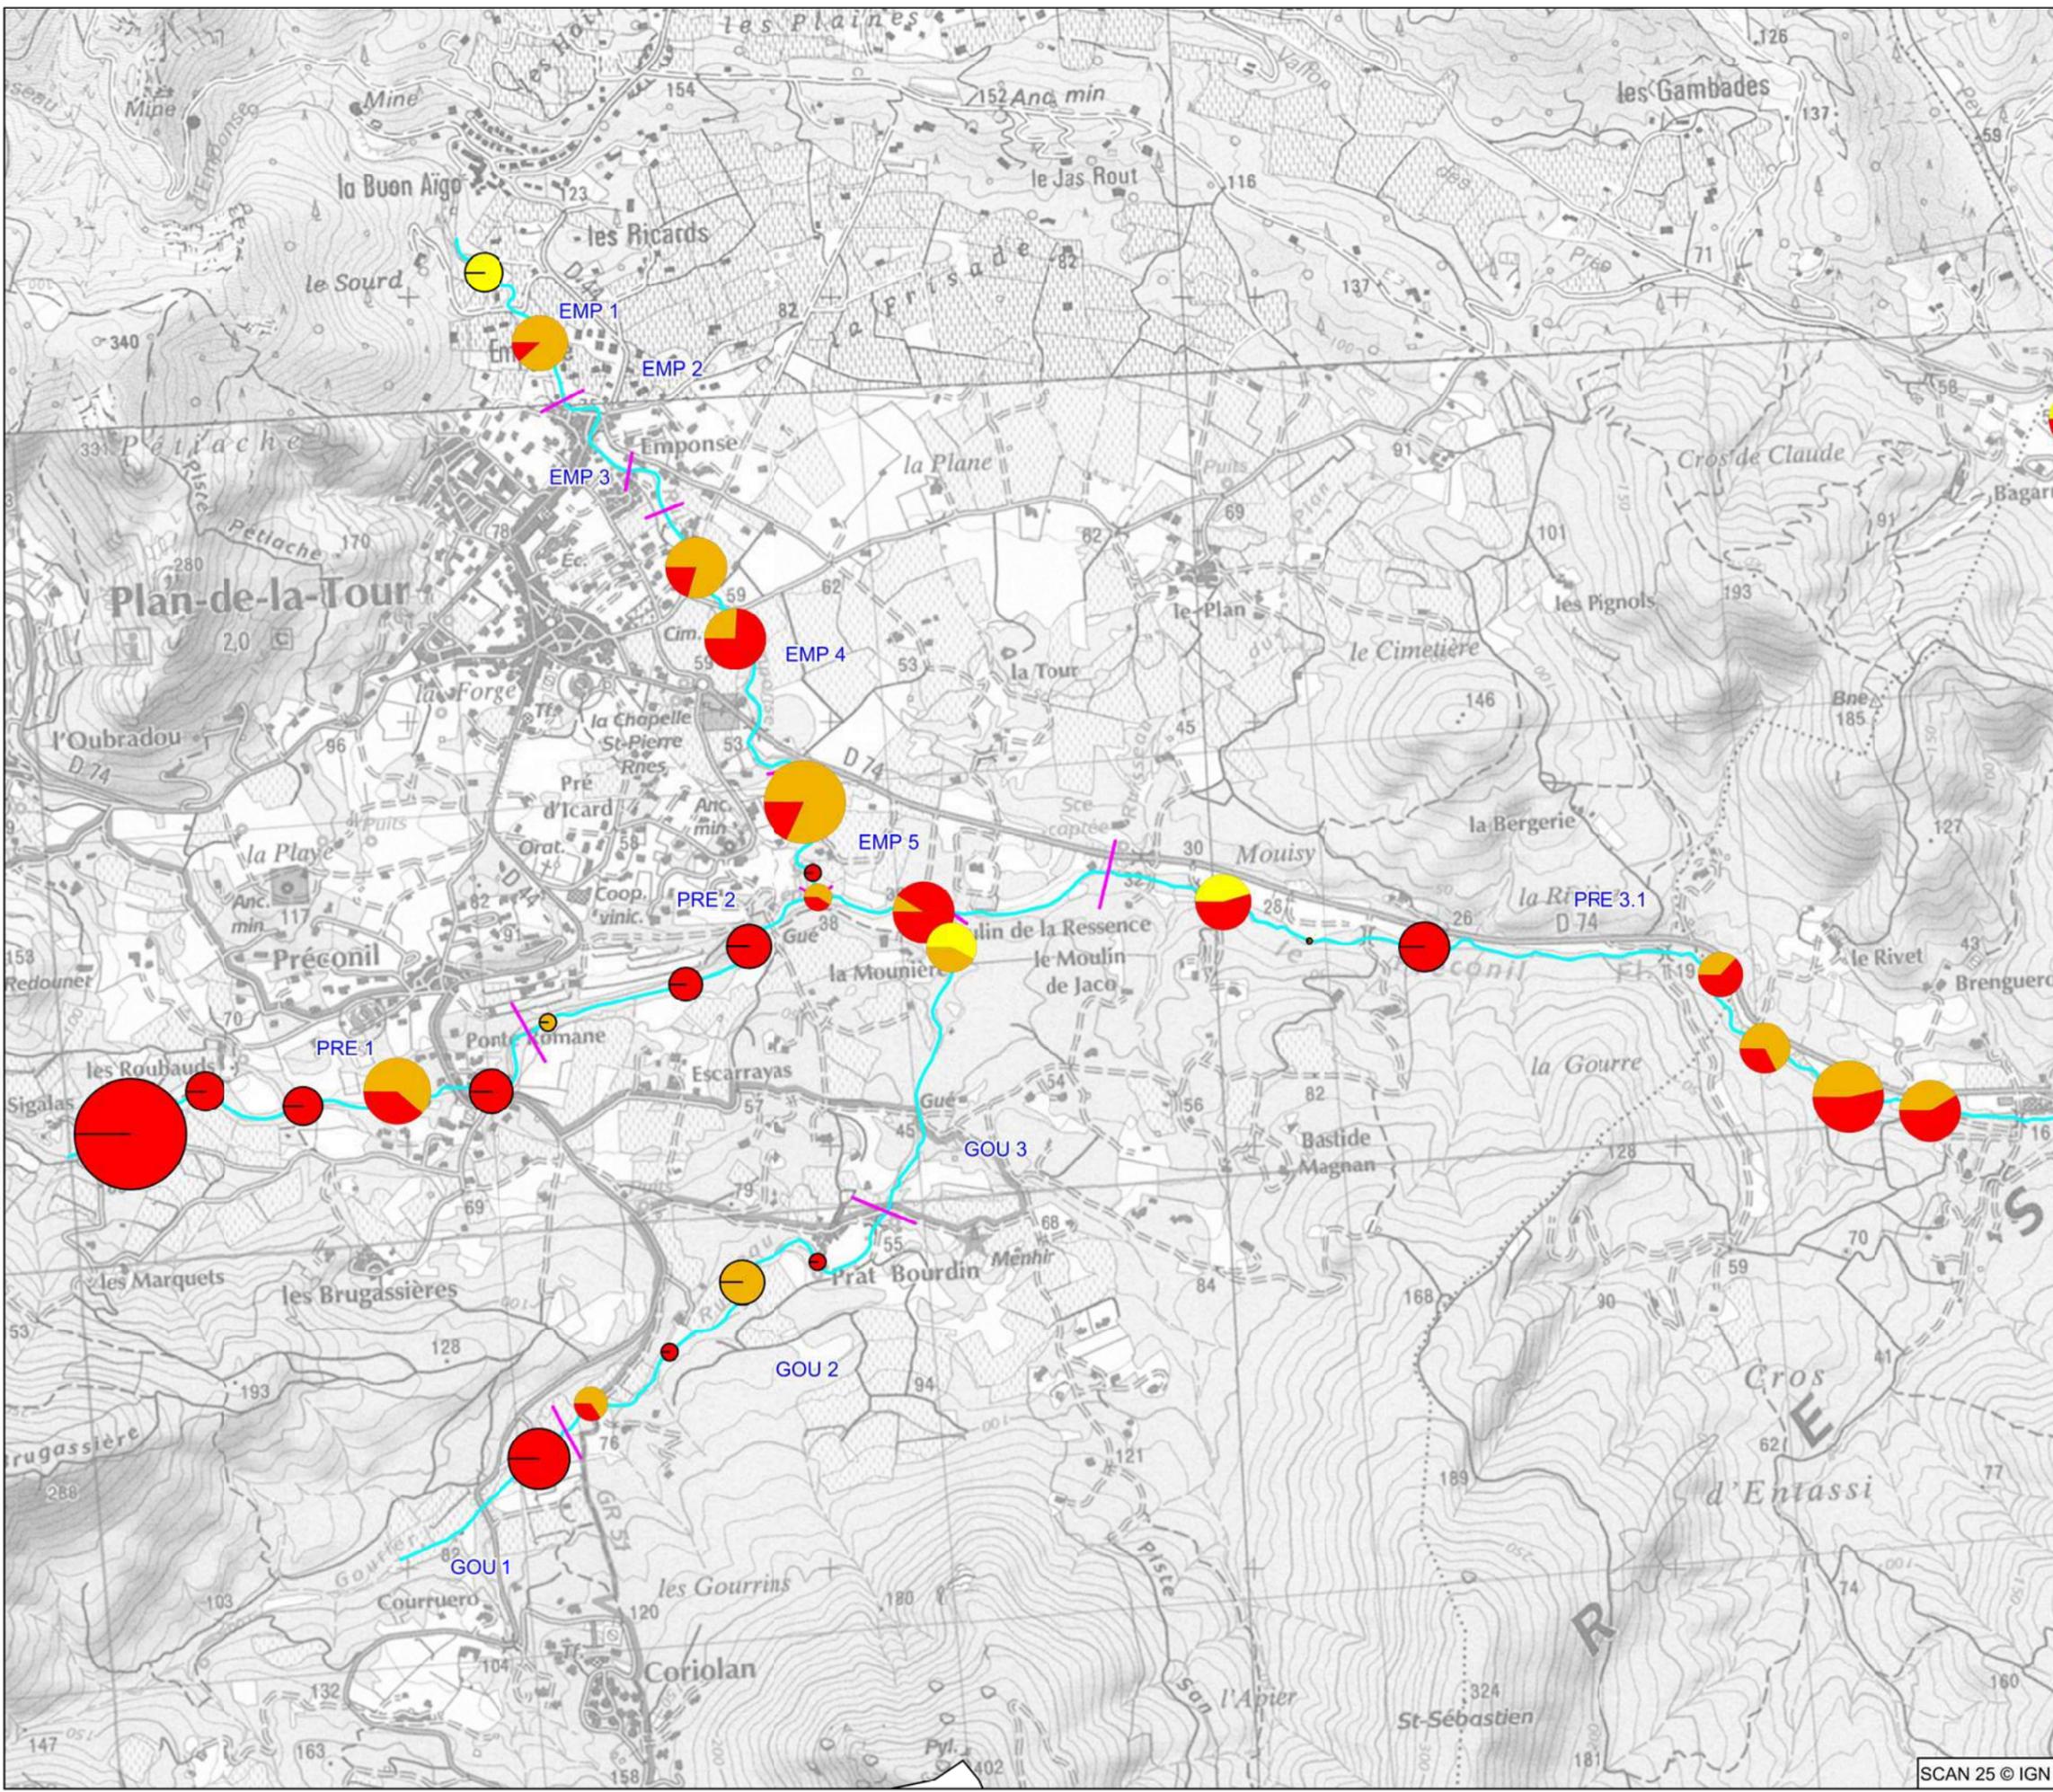
Planche 19

Répartition des surfaces érodées par secteur de 250 ml
