Etude de restauration
hydromorphologique du Préconil
et de ses affluents

Phase Etat des lieux et diagnostic

Atlas cartographique

Avril 2016

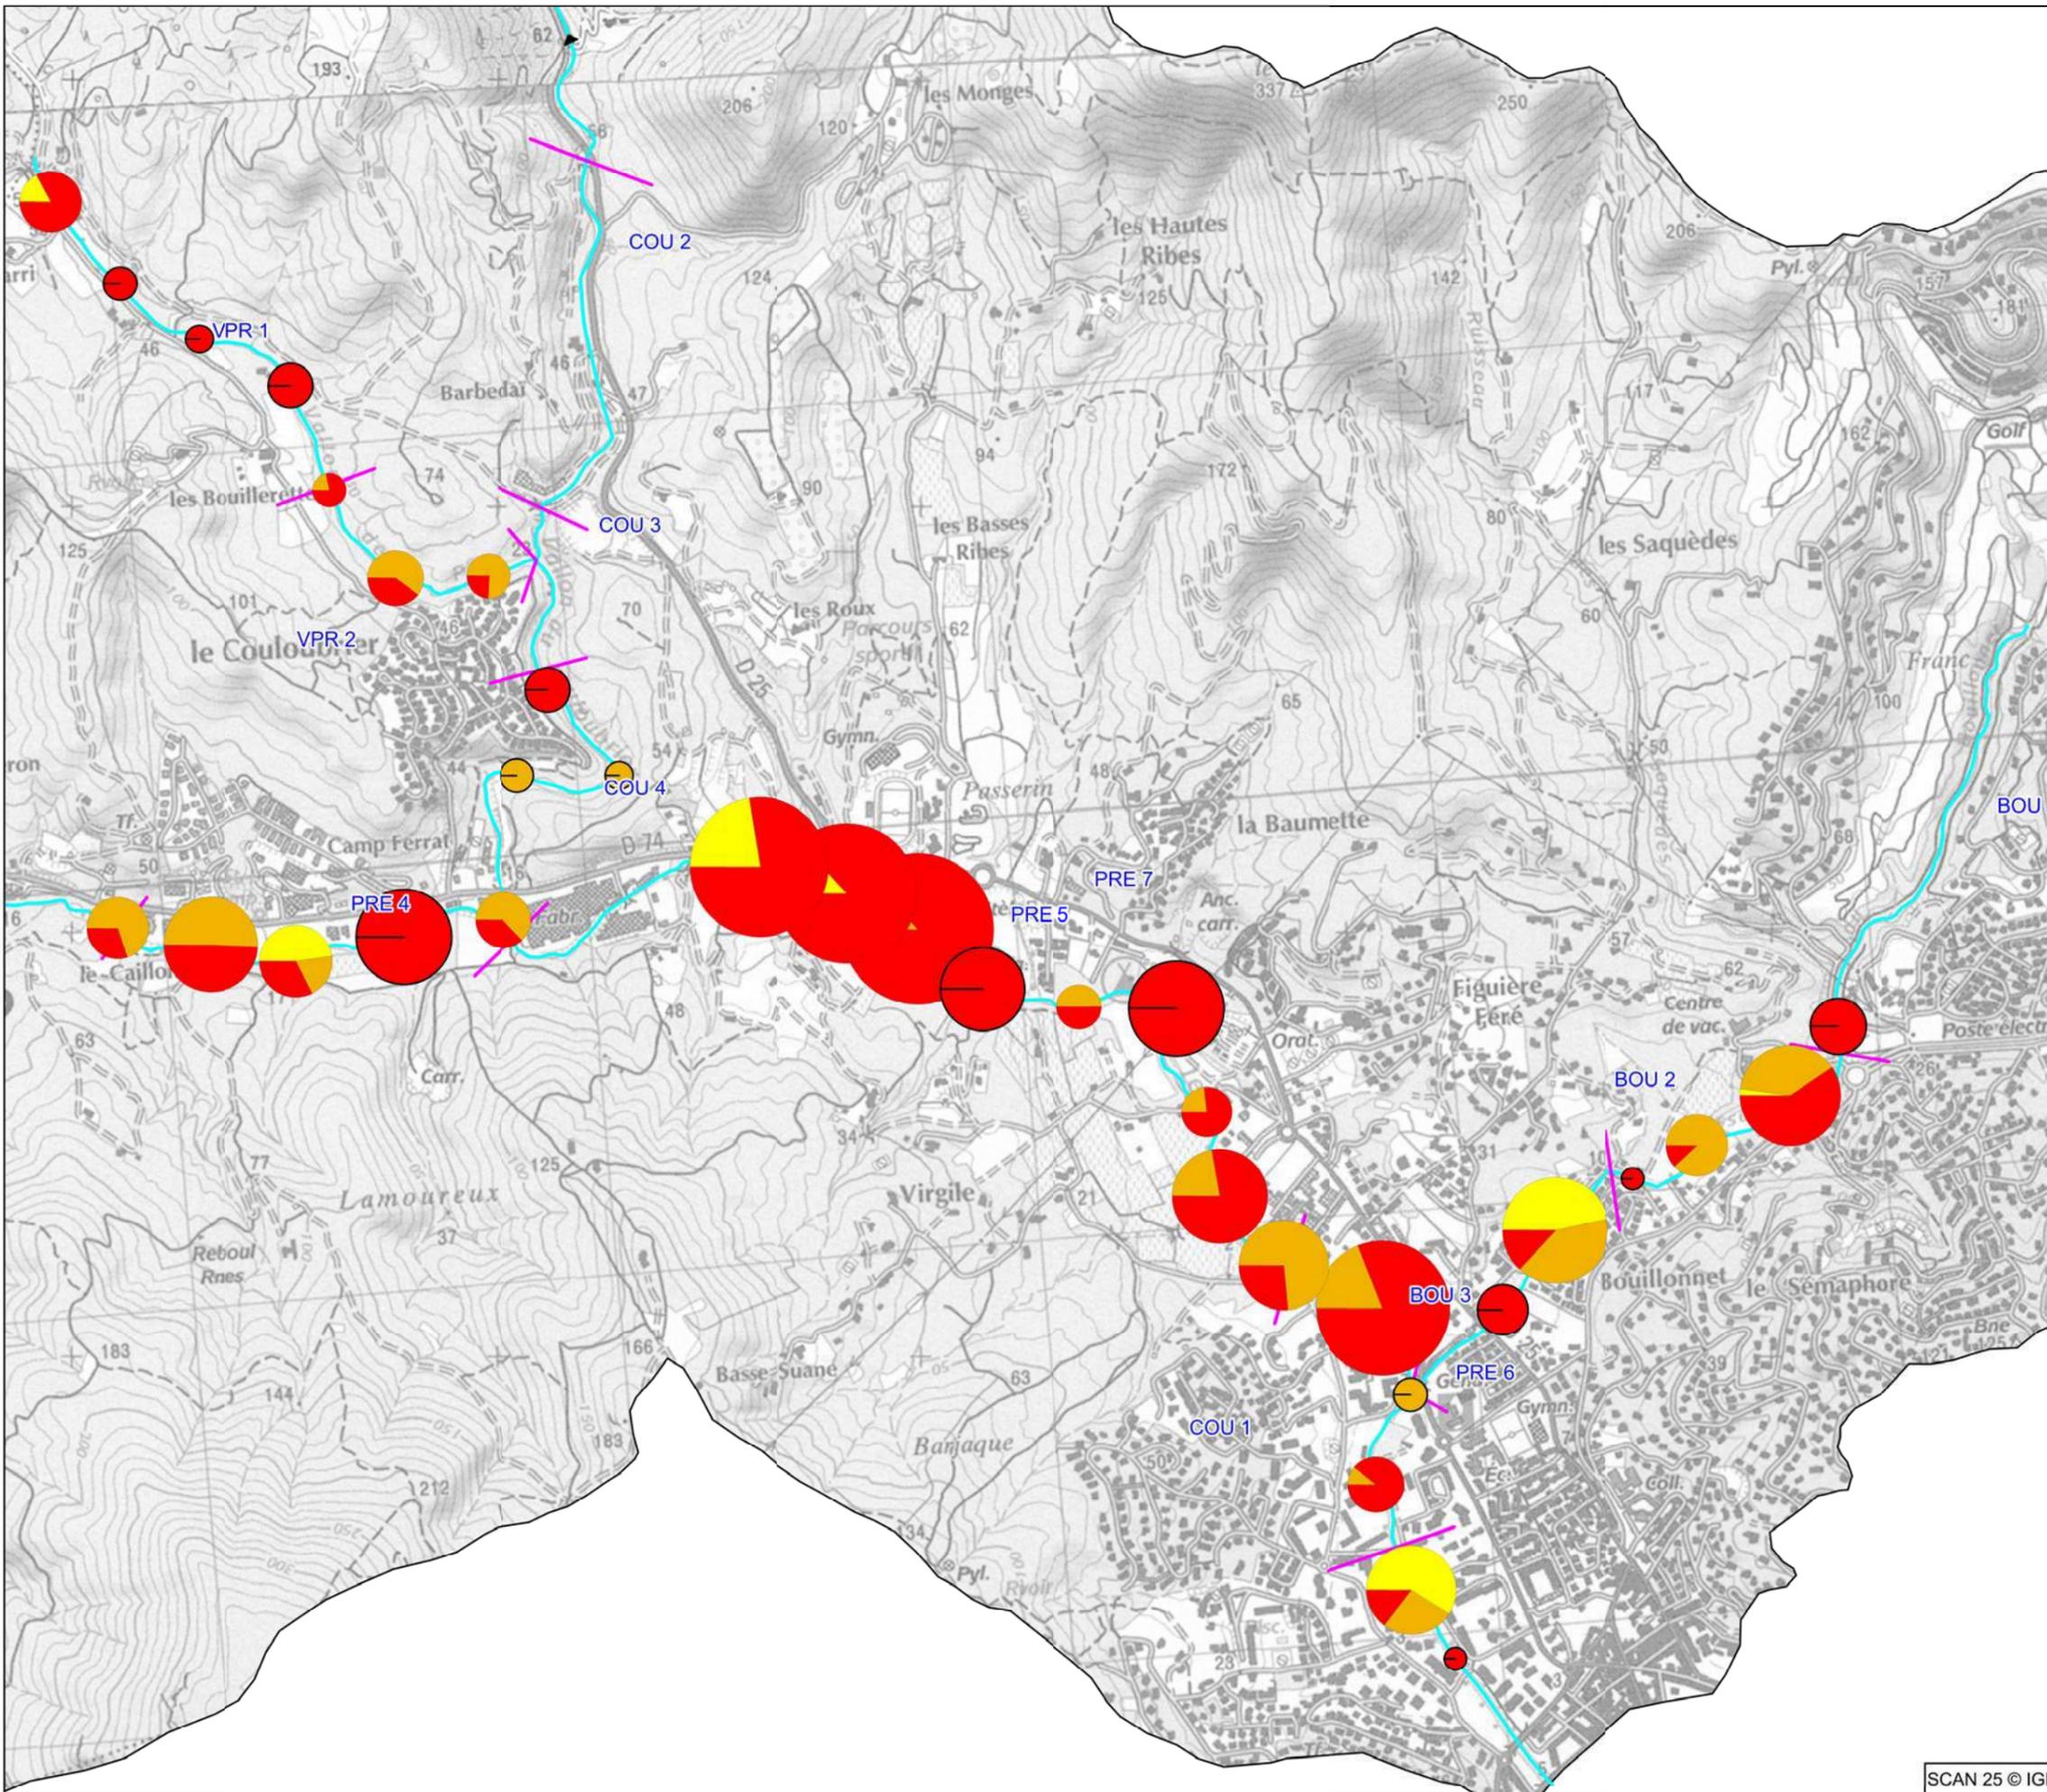
Planche 20

Répartition des surfaces érodées par secteur de 250 ml

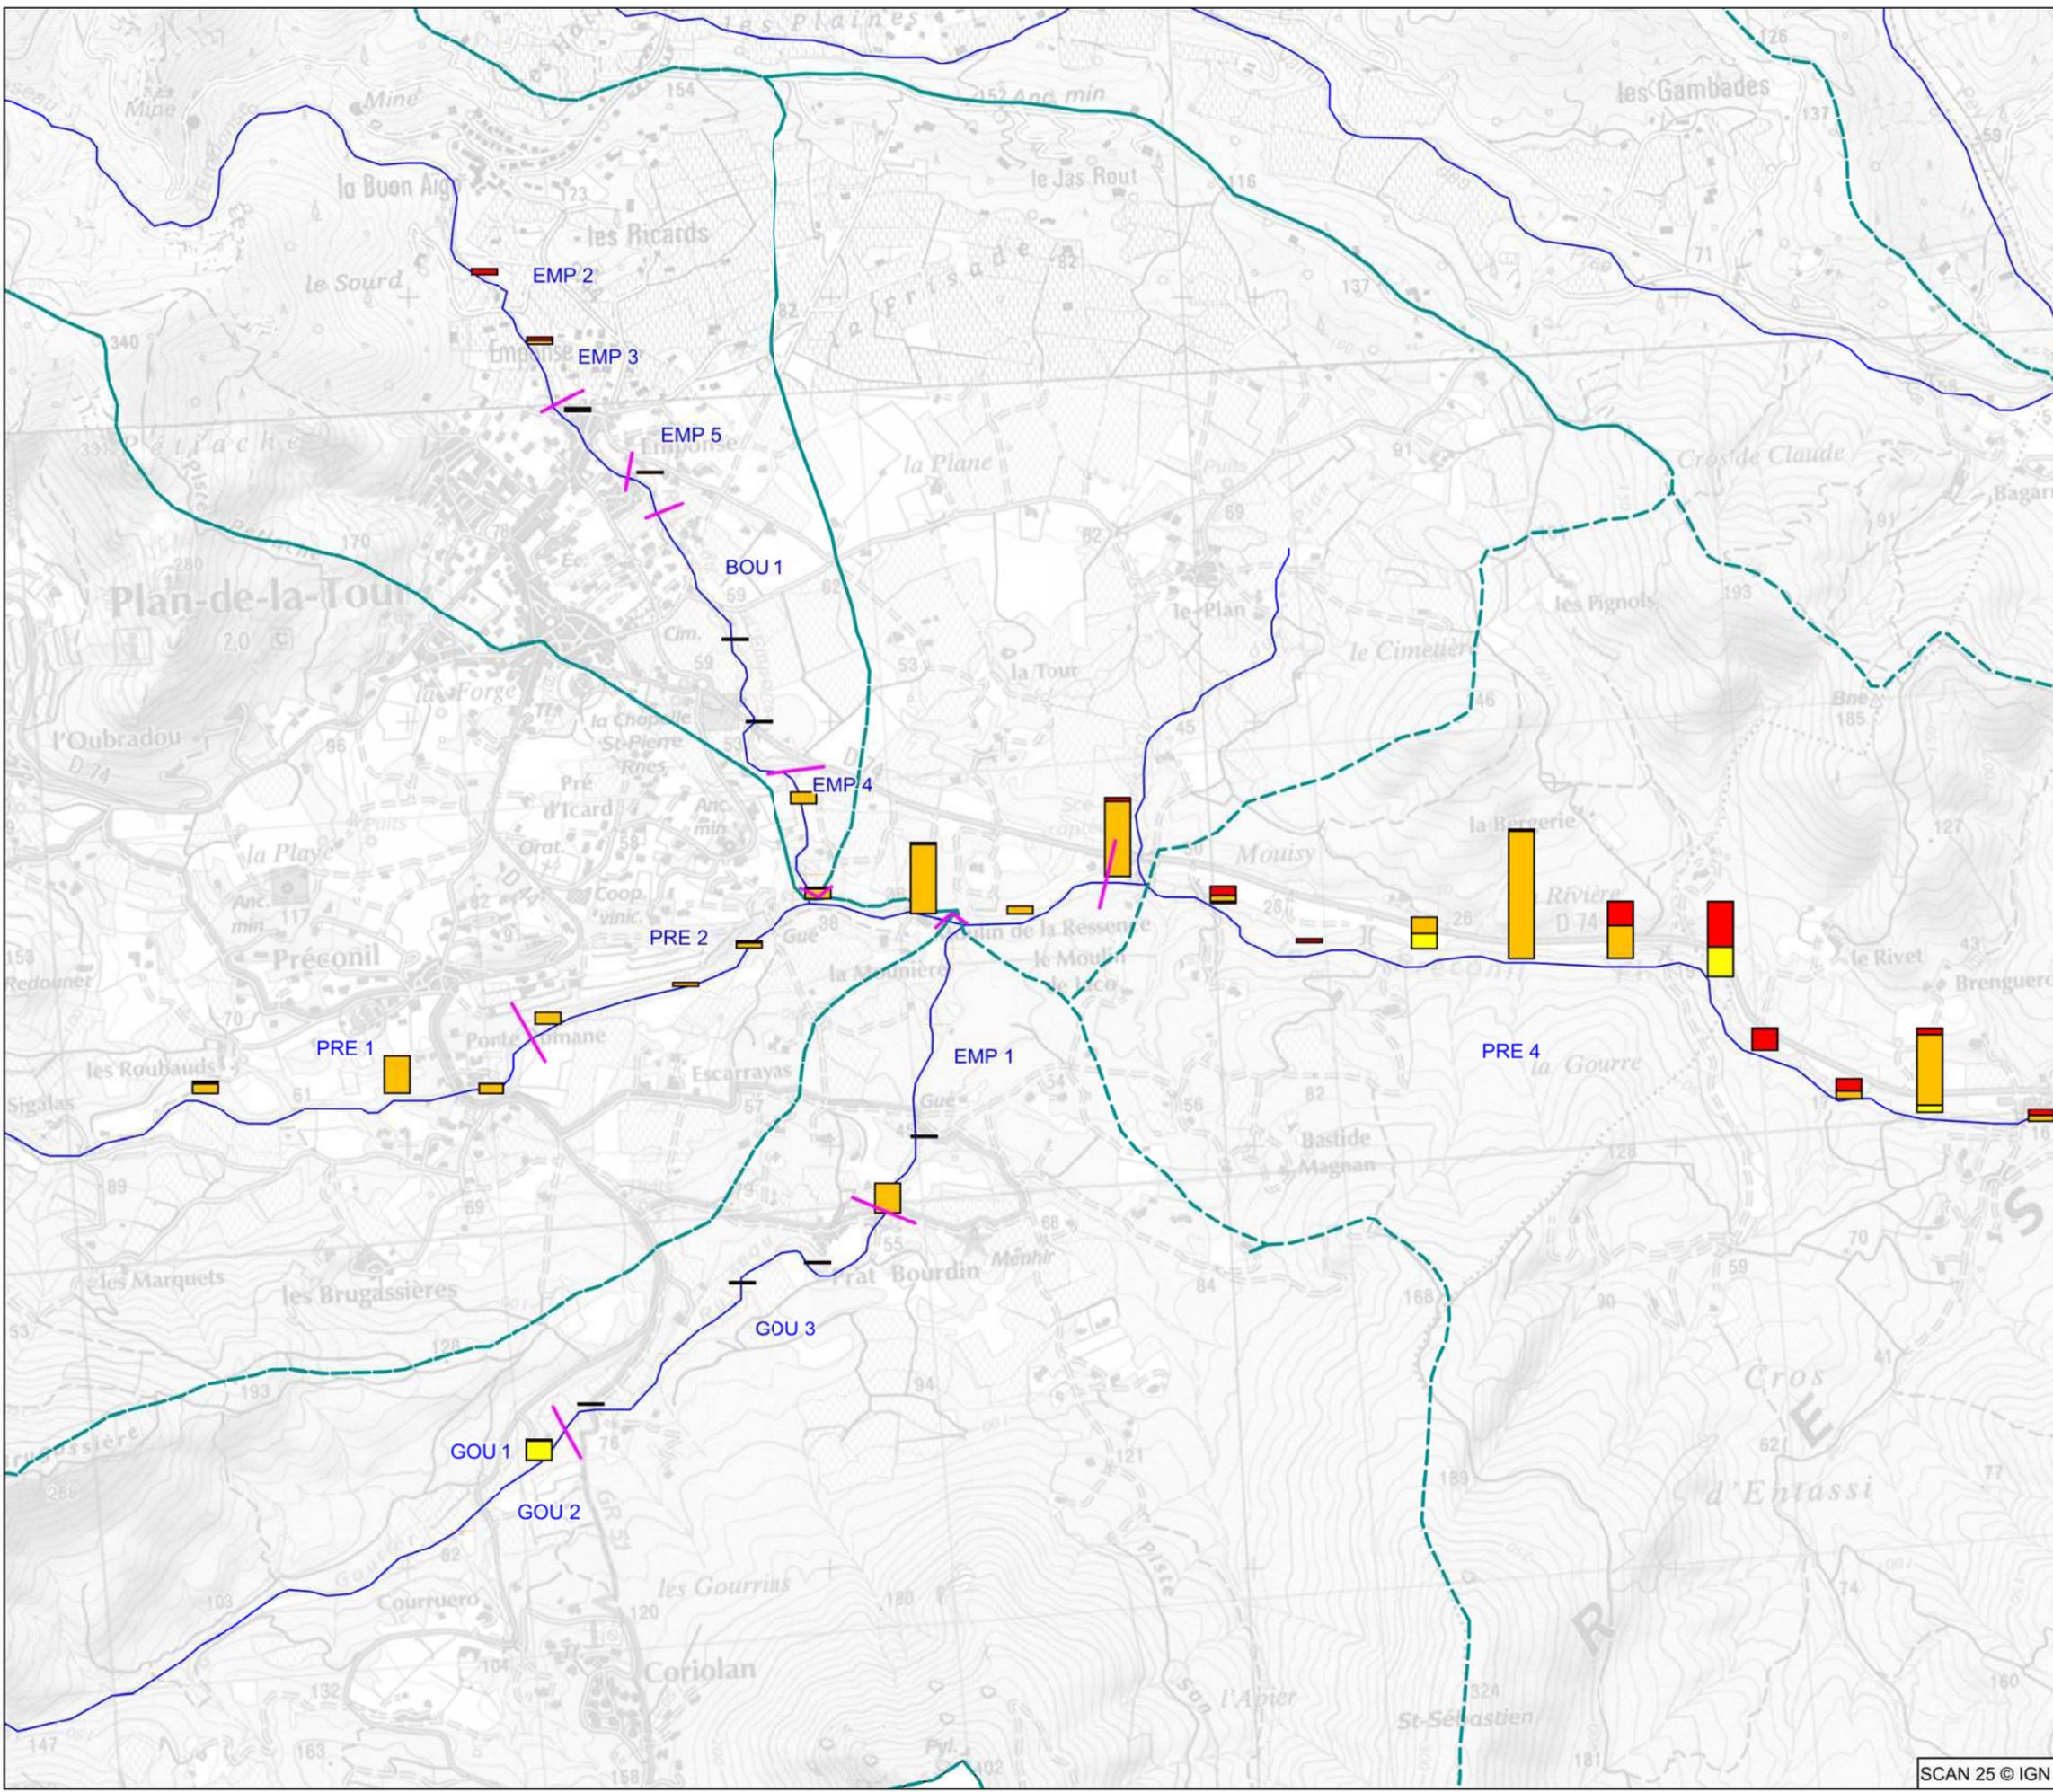
Planche 21

Répartition des volumes mobilisables par secteur de 250 ml

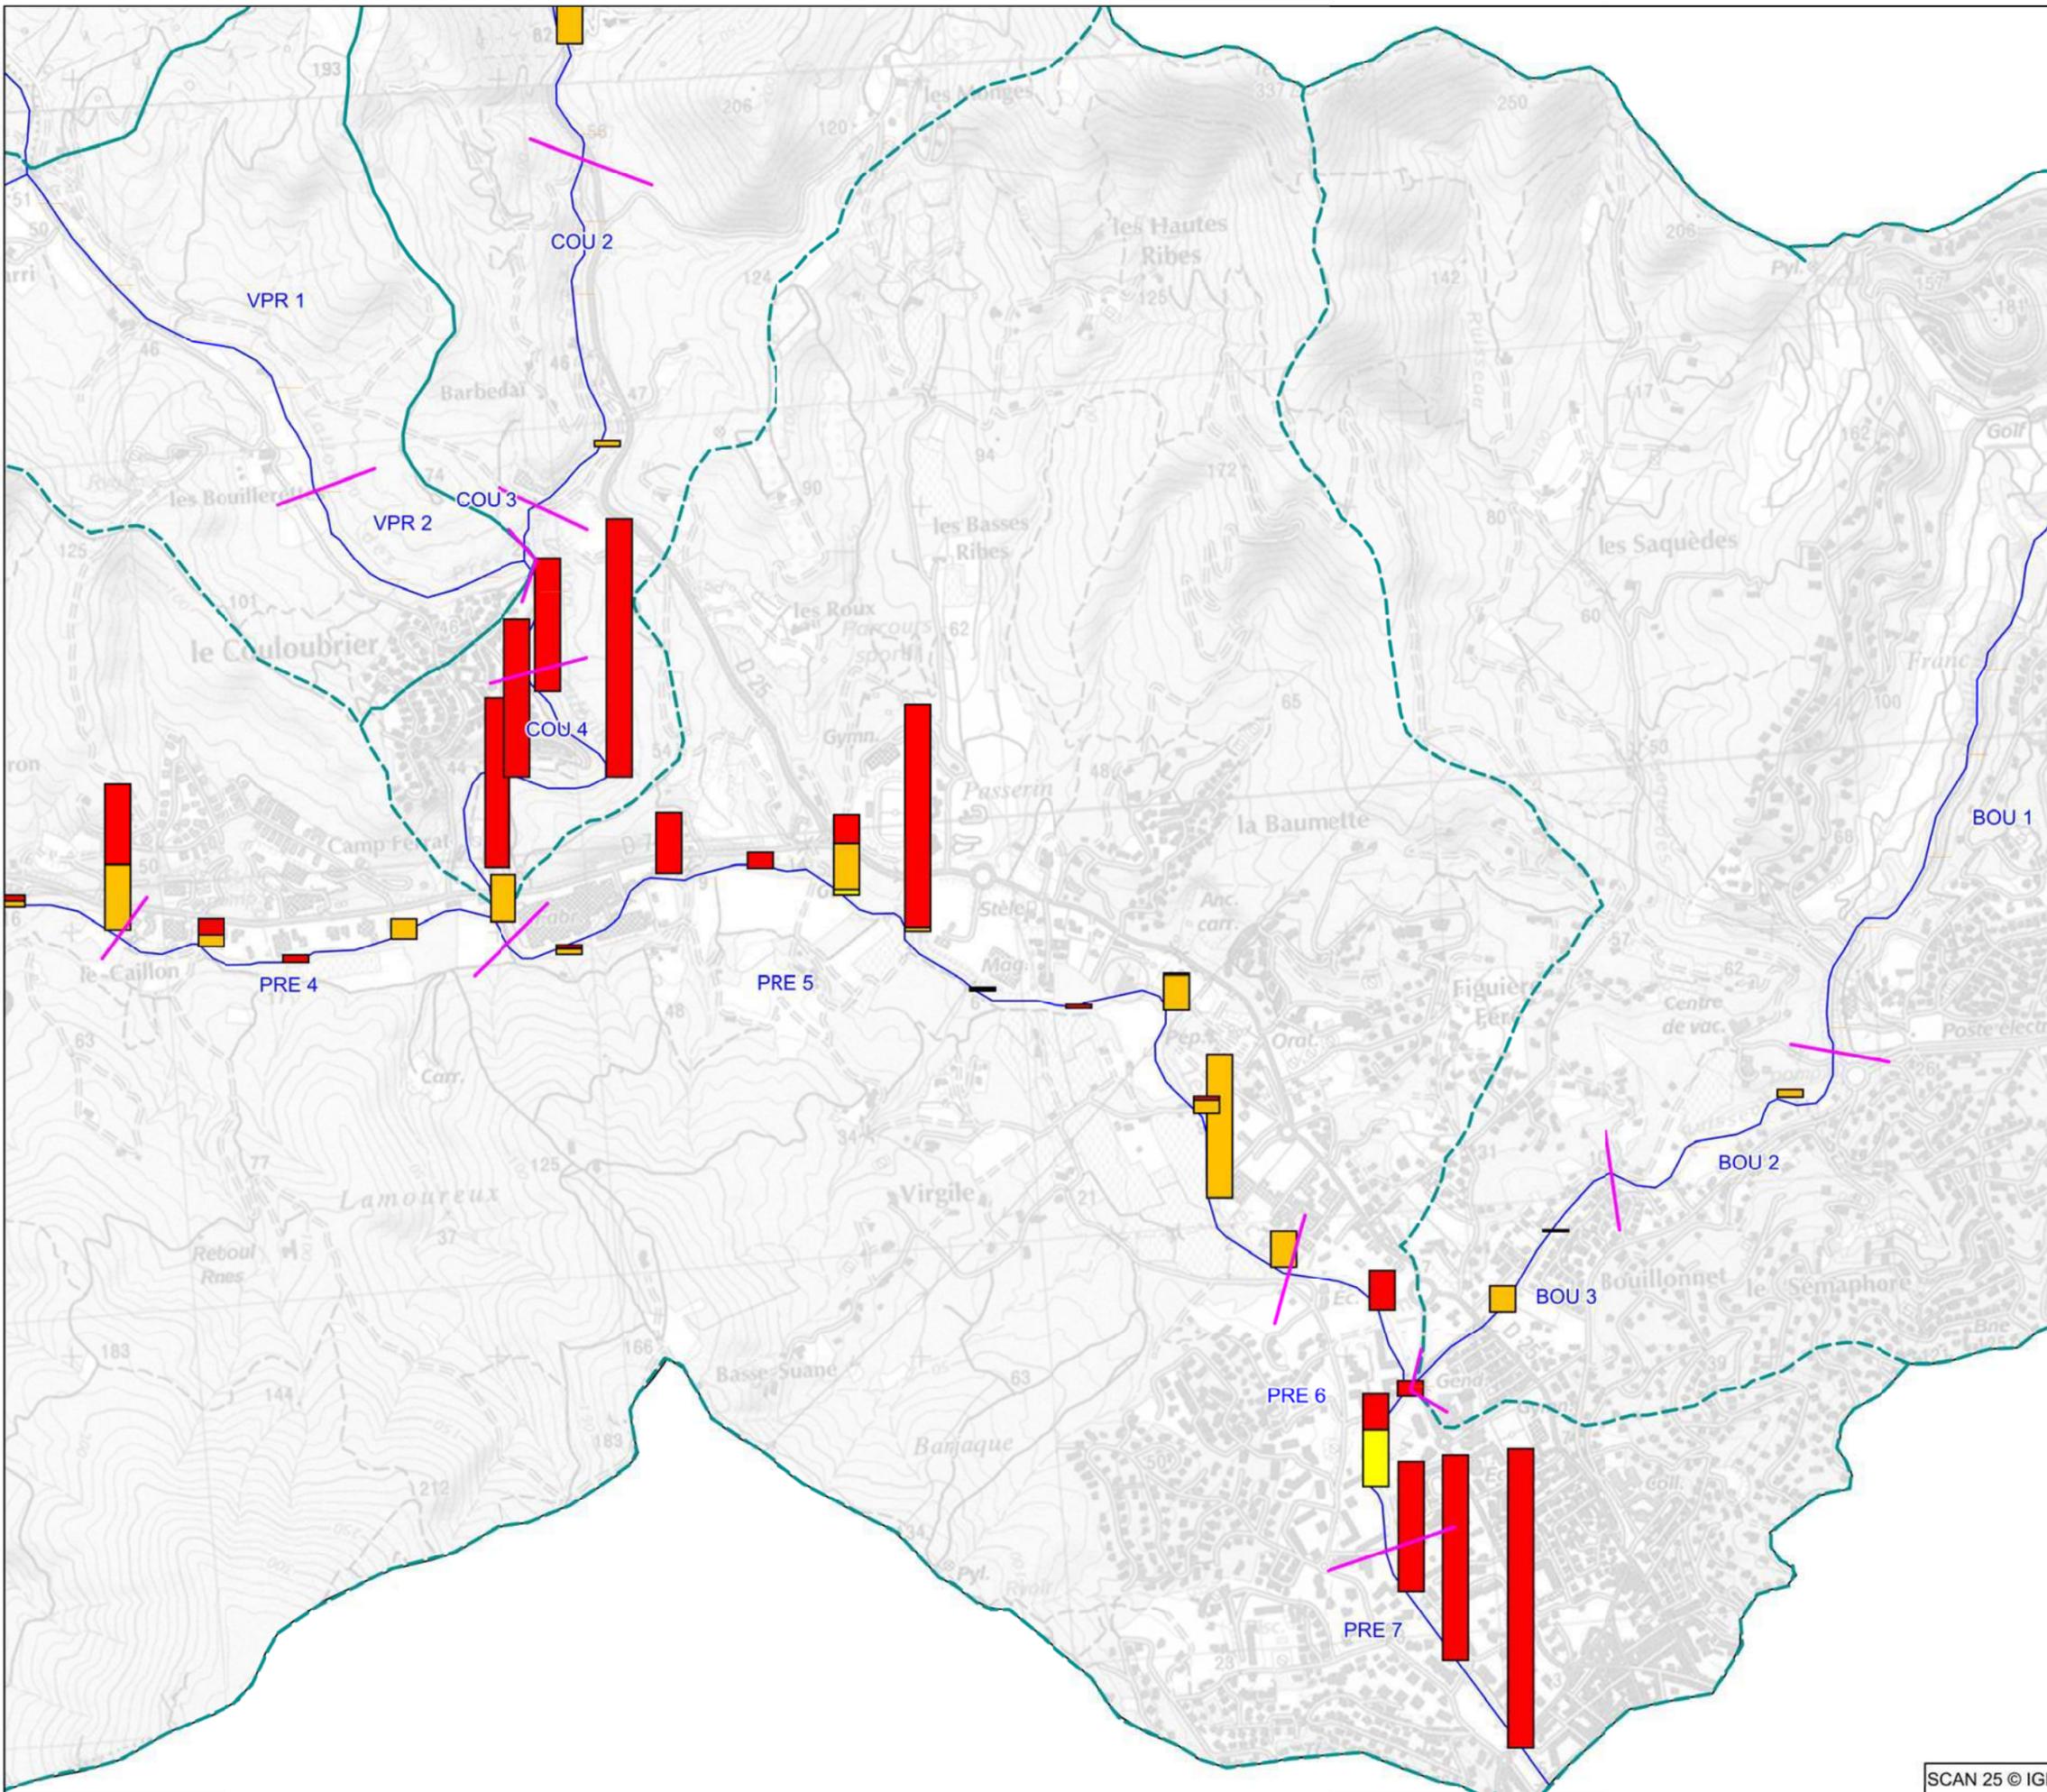
Planche 22

Répartition des volumes mobilisables par secteur de 250 ml

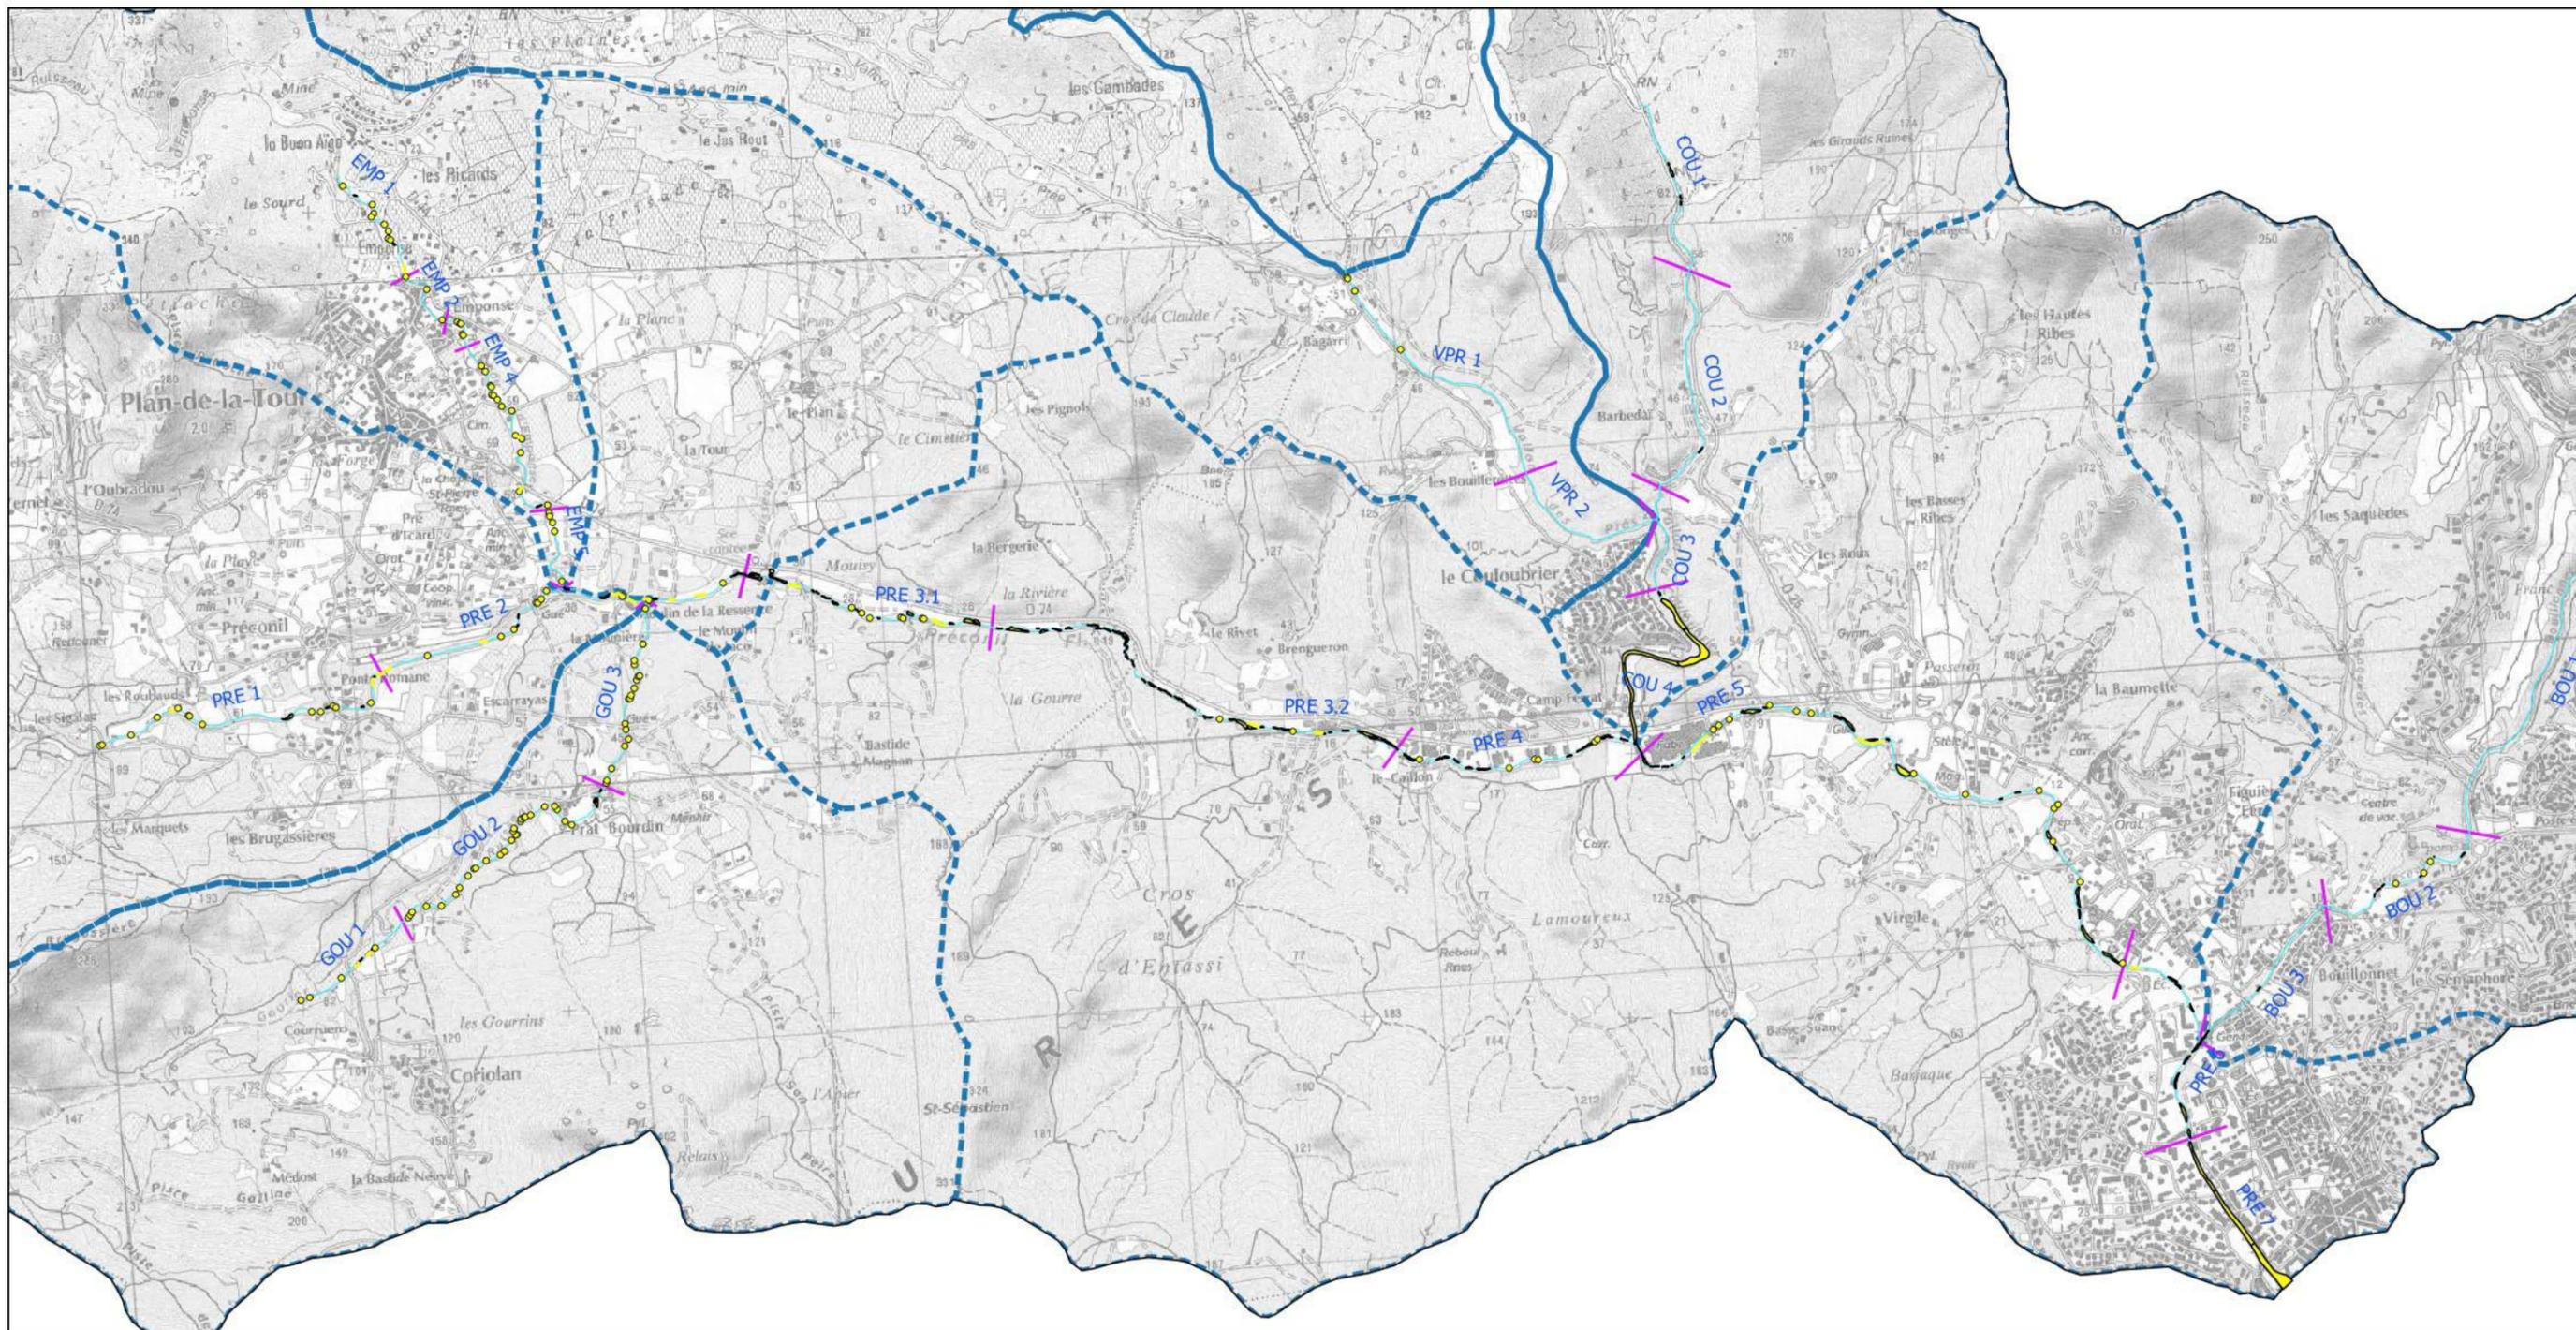
Planche 23

Localisation des atterrissements

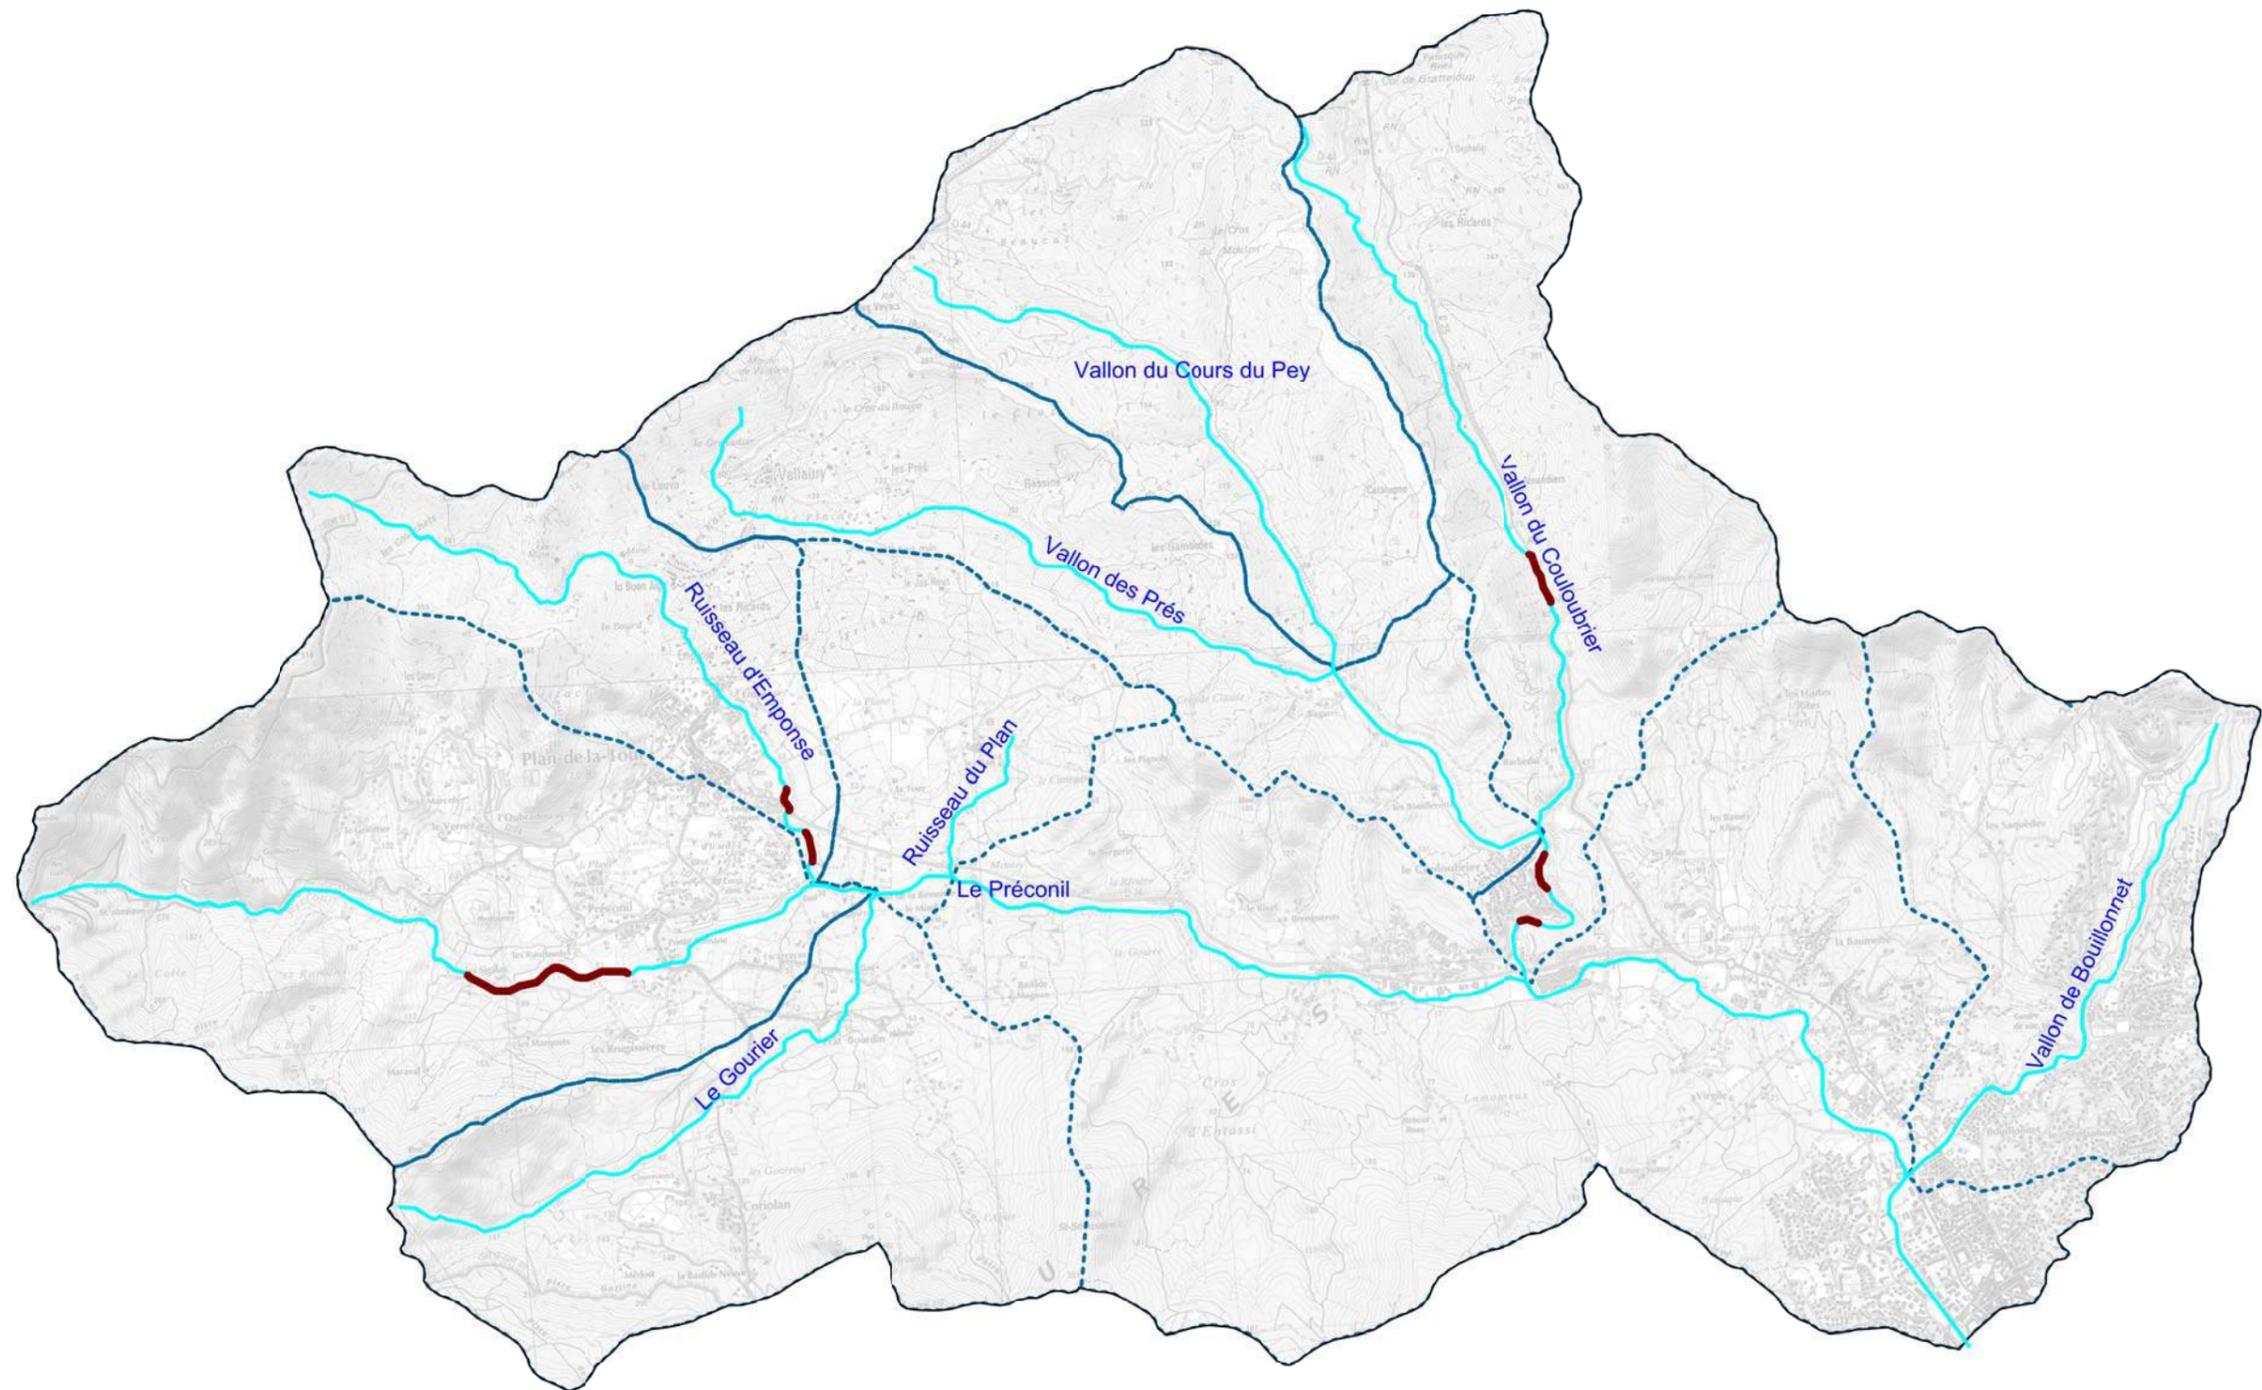
Planche 24

**Localisation des zones où le
lit mineur présente une armure**

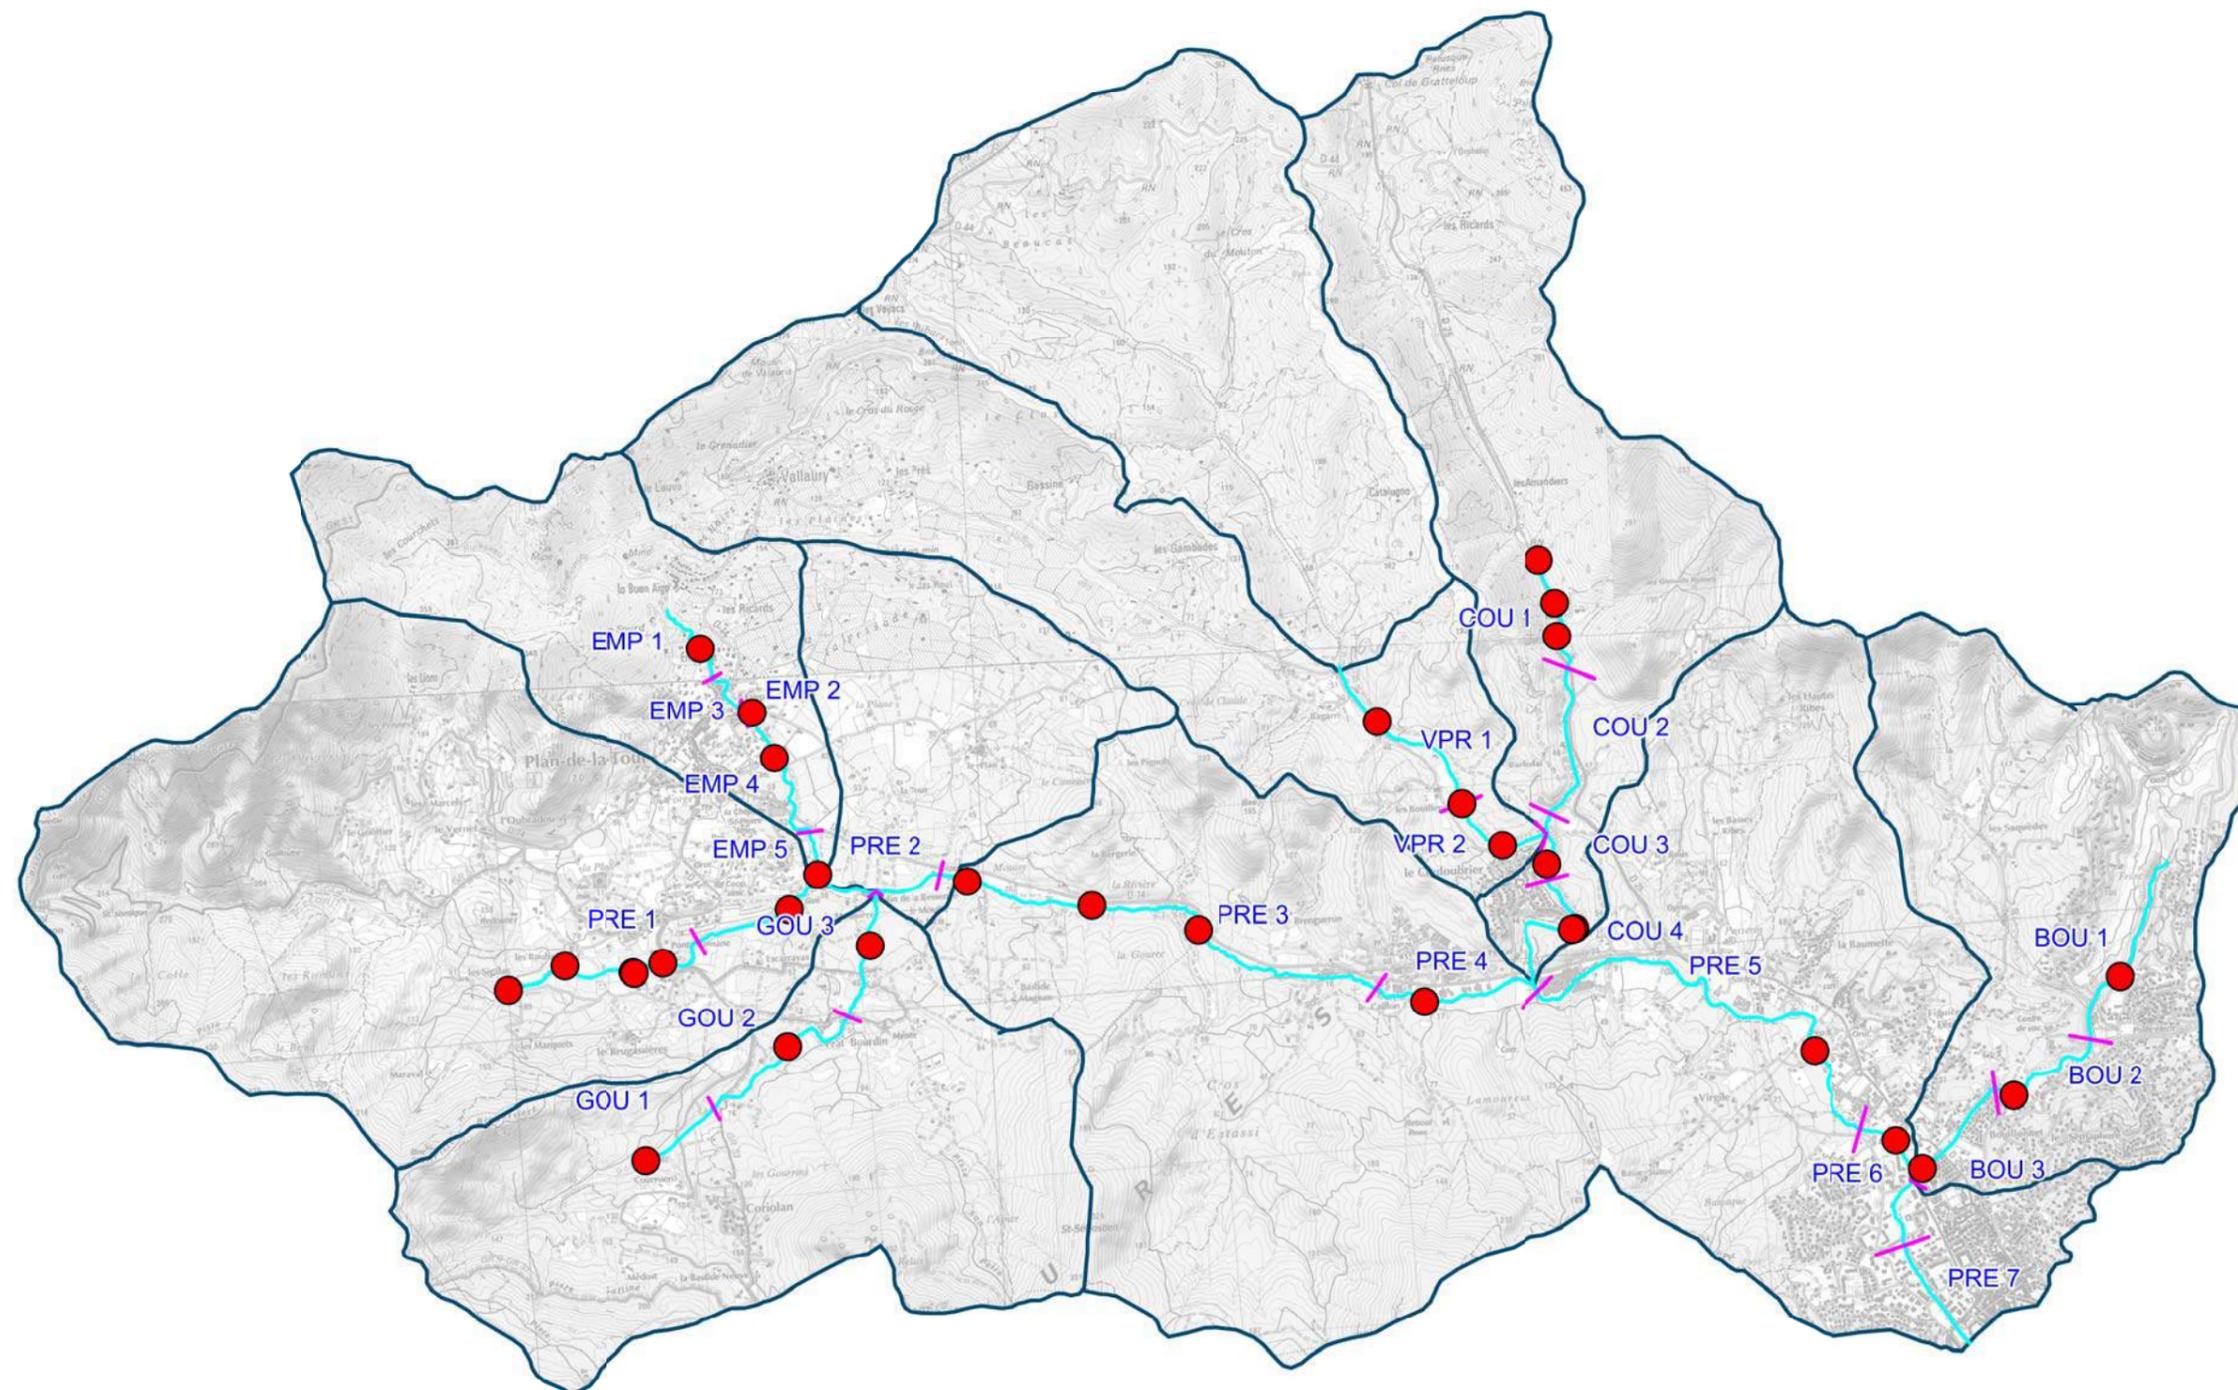
Planche 25

Localisation des stations granulométriques
