Etude de restauration
hydromorphologique du Préconil
et de ses affluents

Phase Etat des lieux et diagnostic

Atlas cartographique

Avril 2016

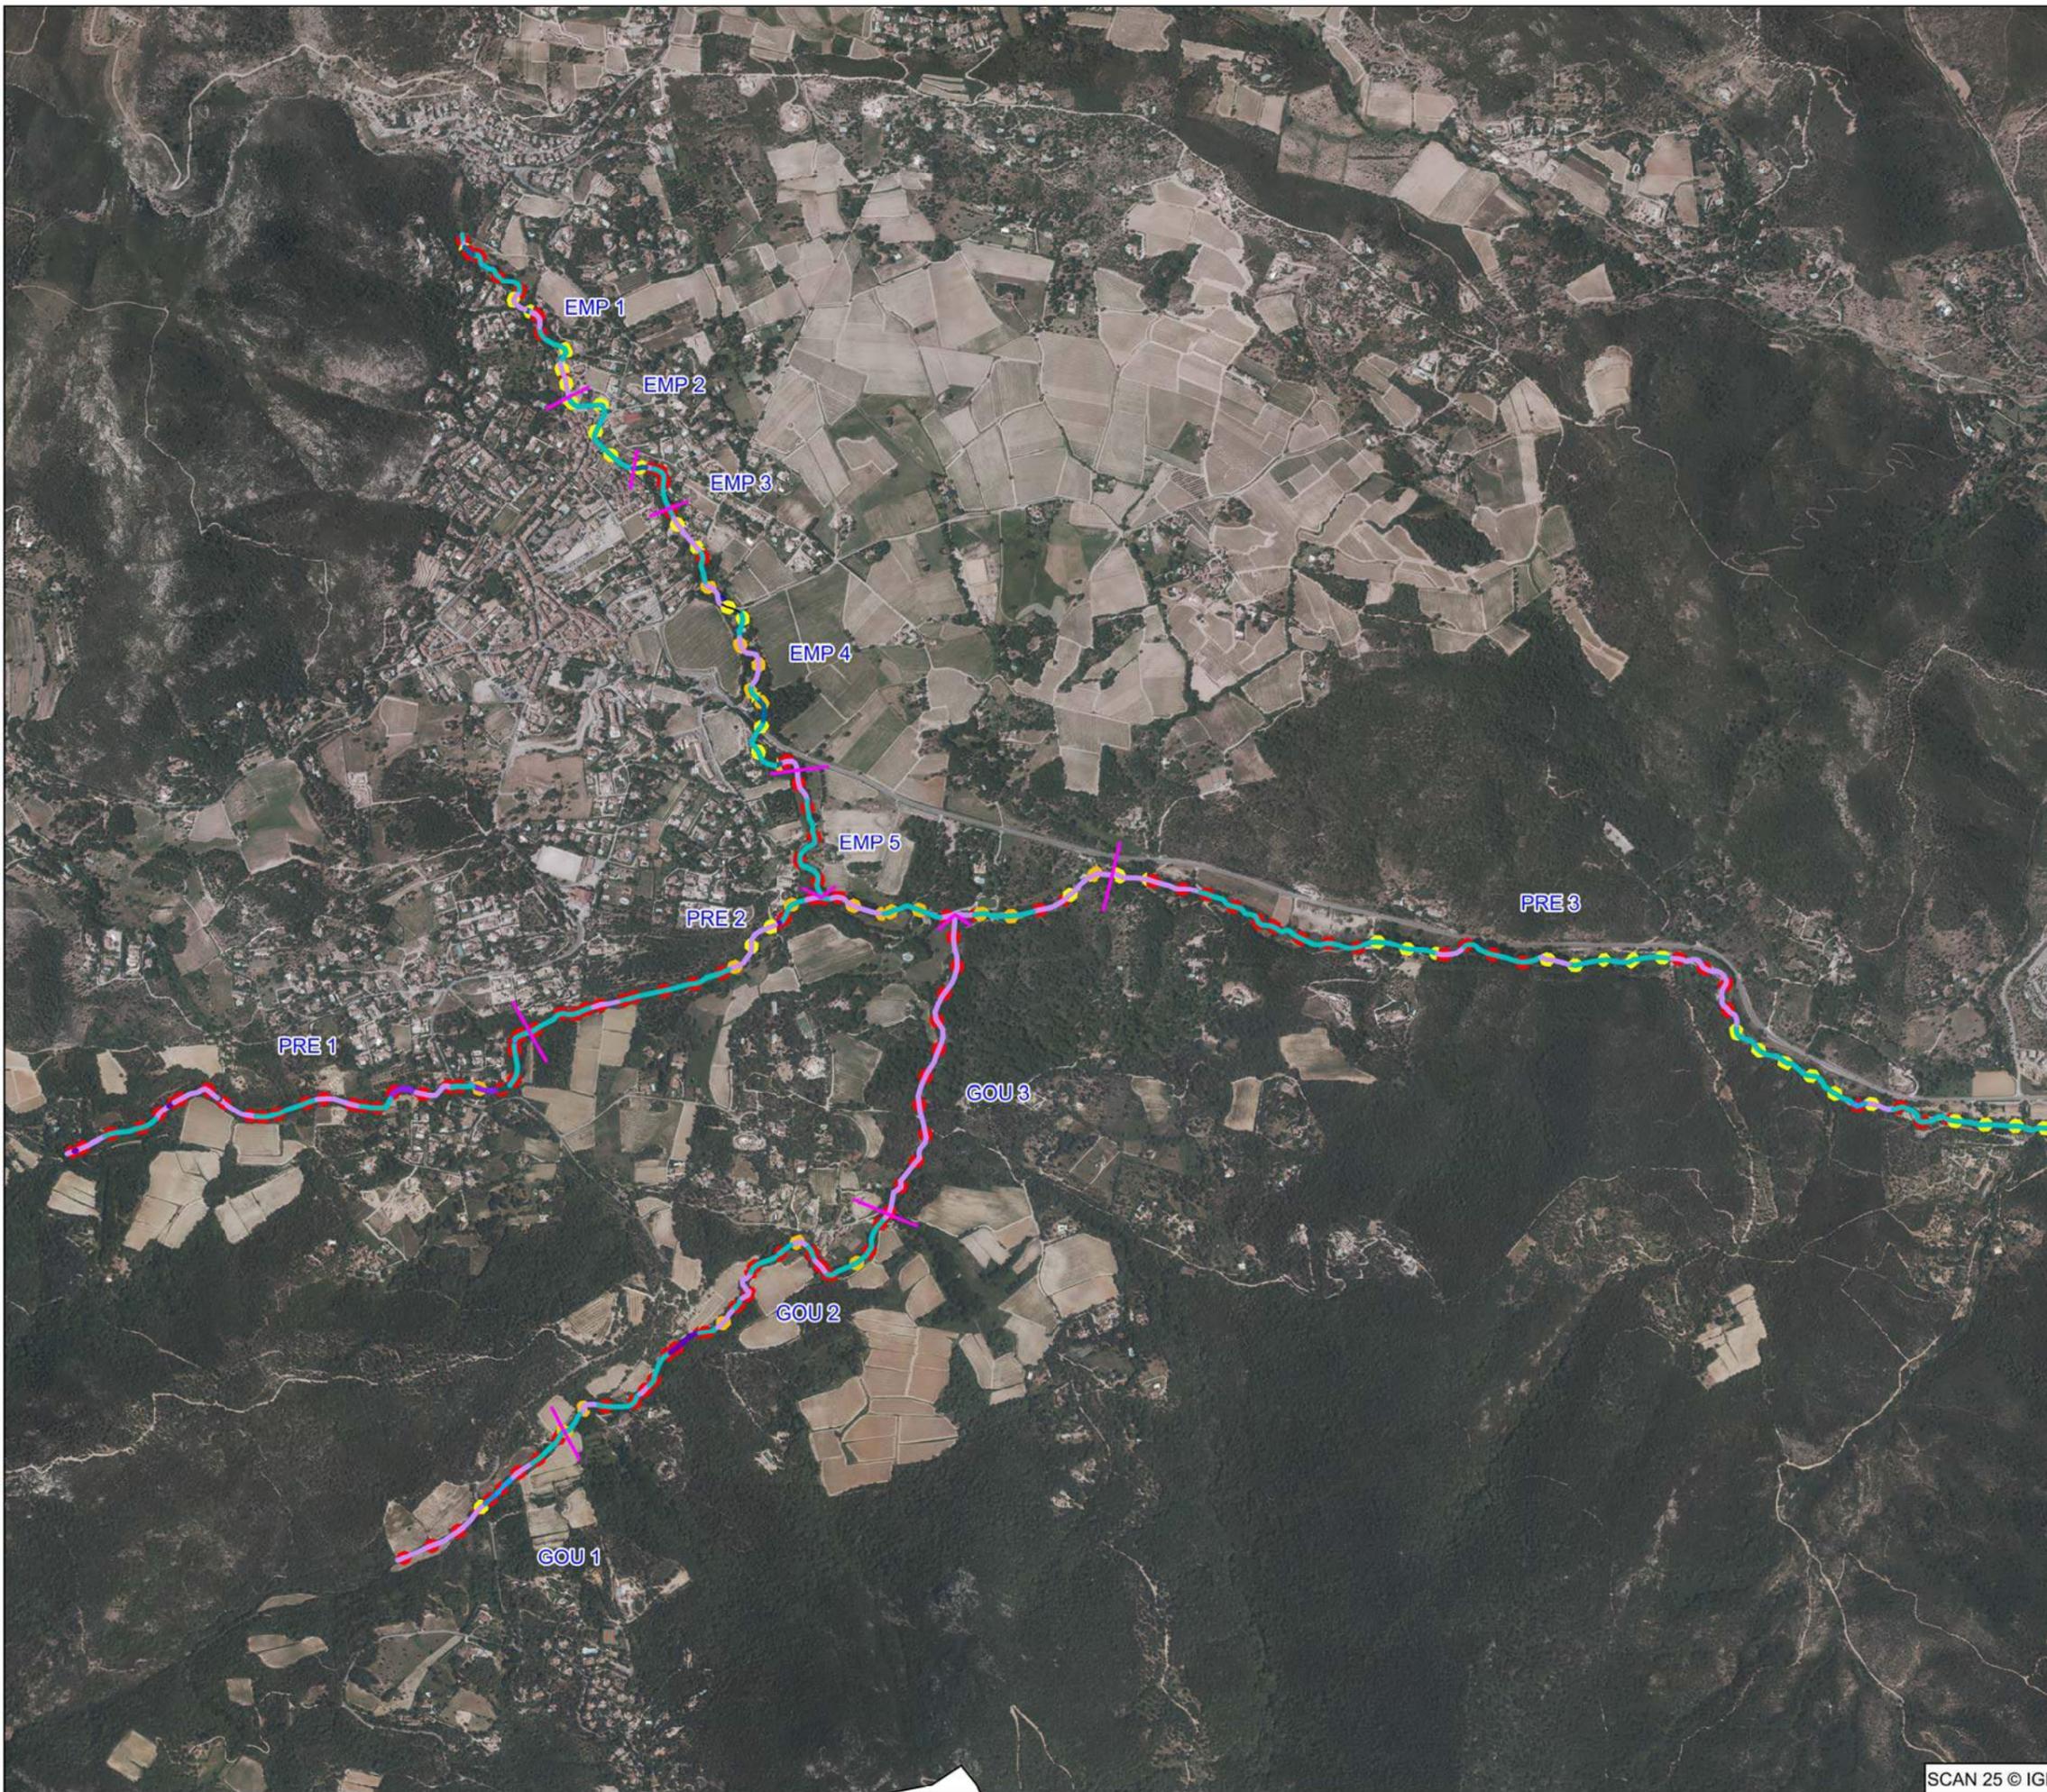
Planche 26

Faciès d'écoulement des cours d'eau du bassin du Préconil

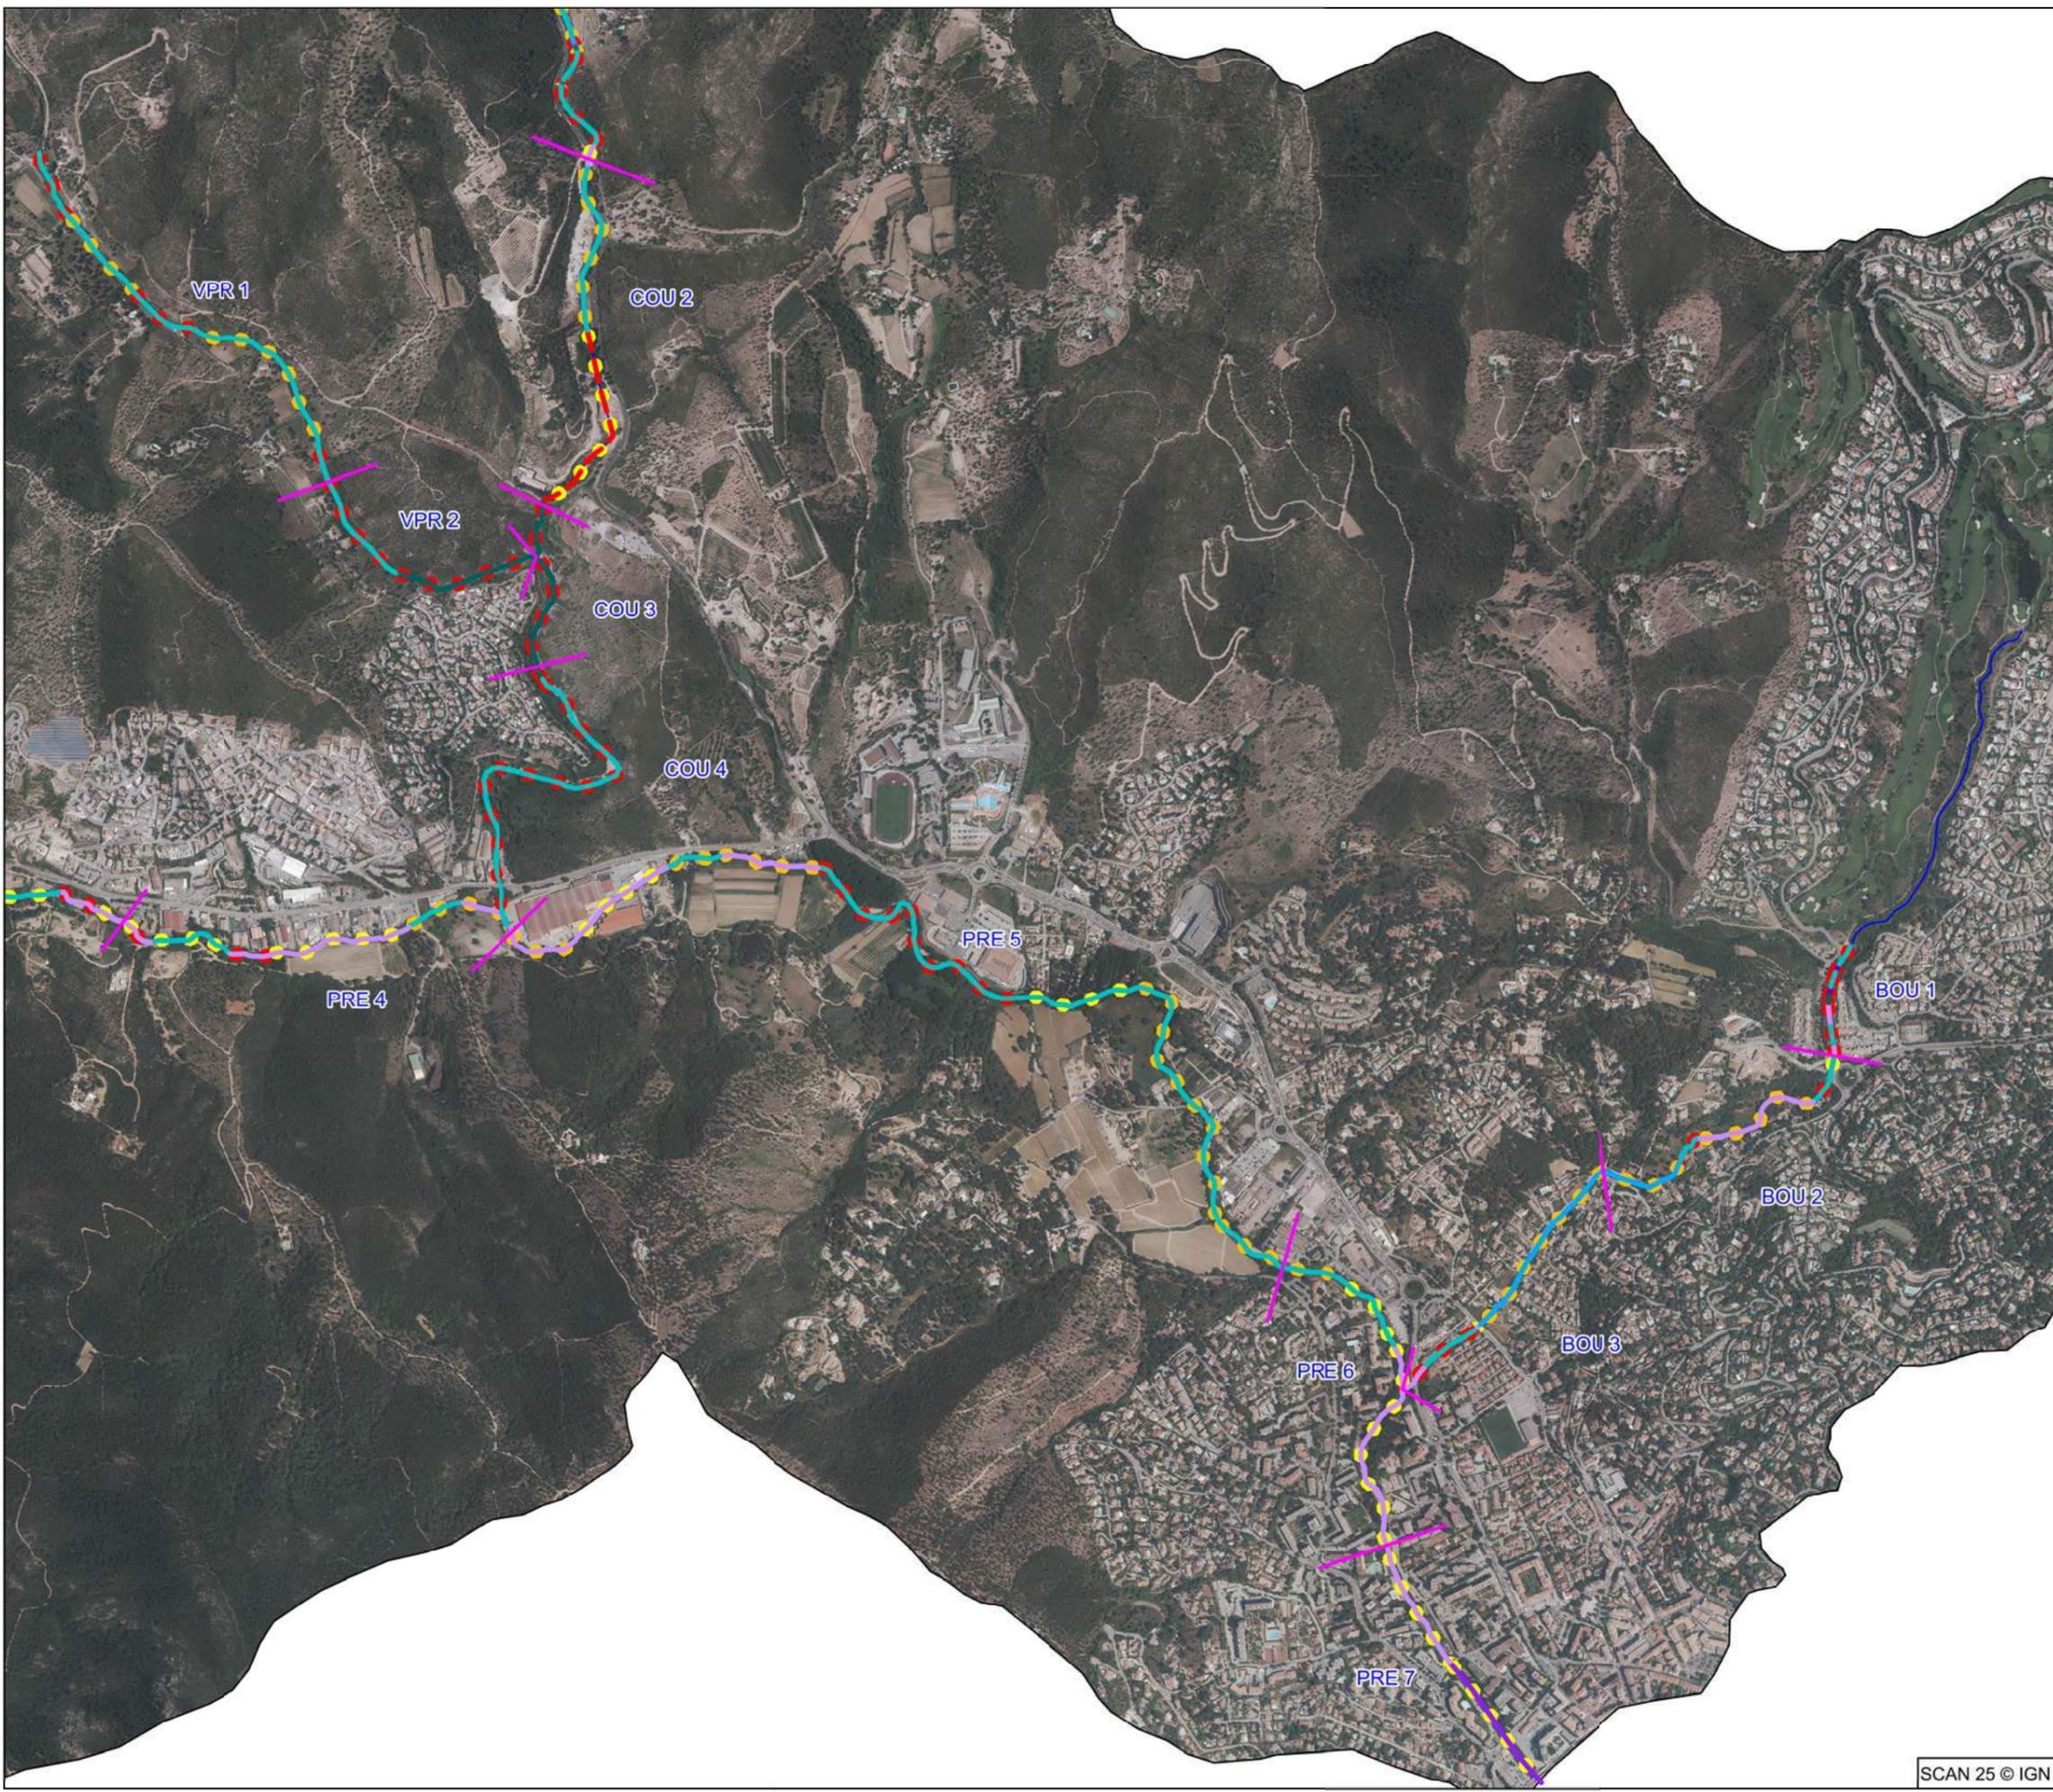
Planche 27

Faciès d'écoulement des cours d'eau du bassin du Préconil

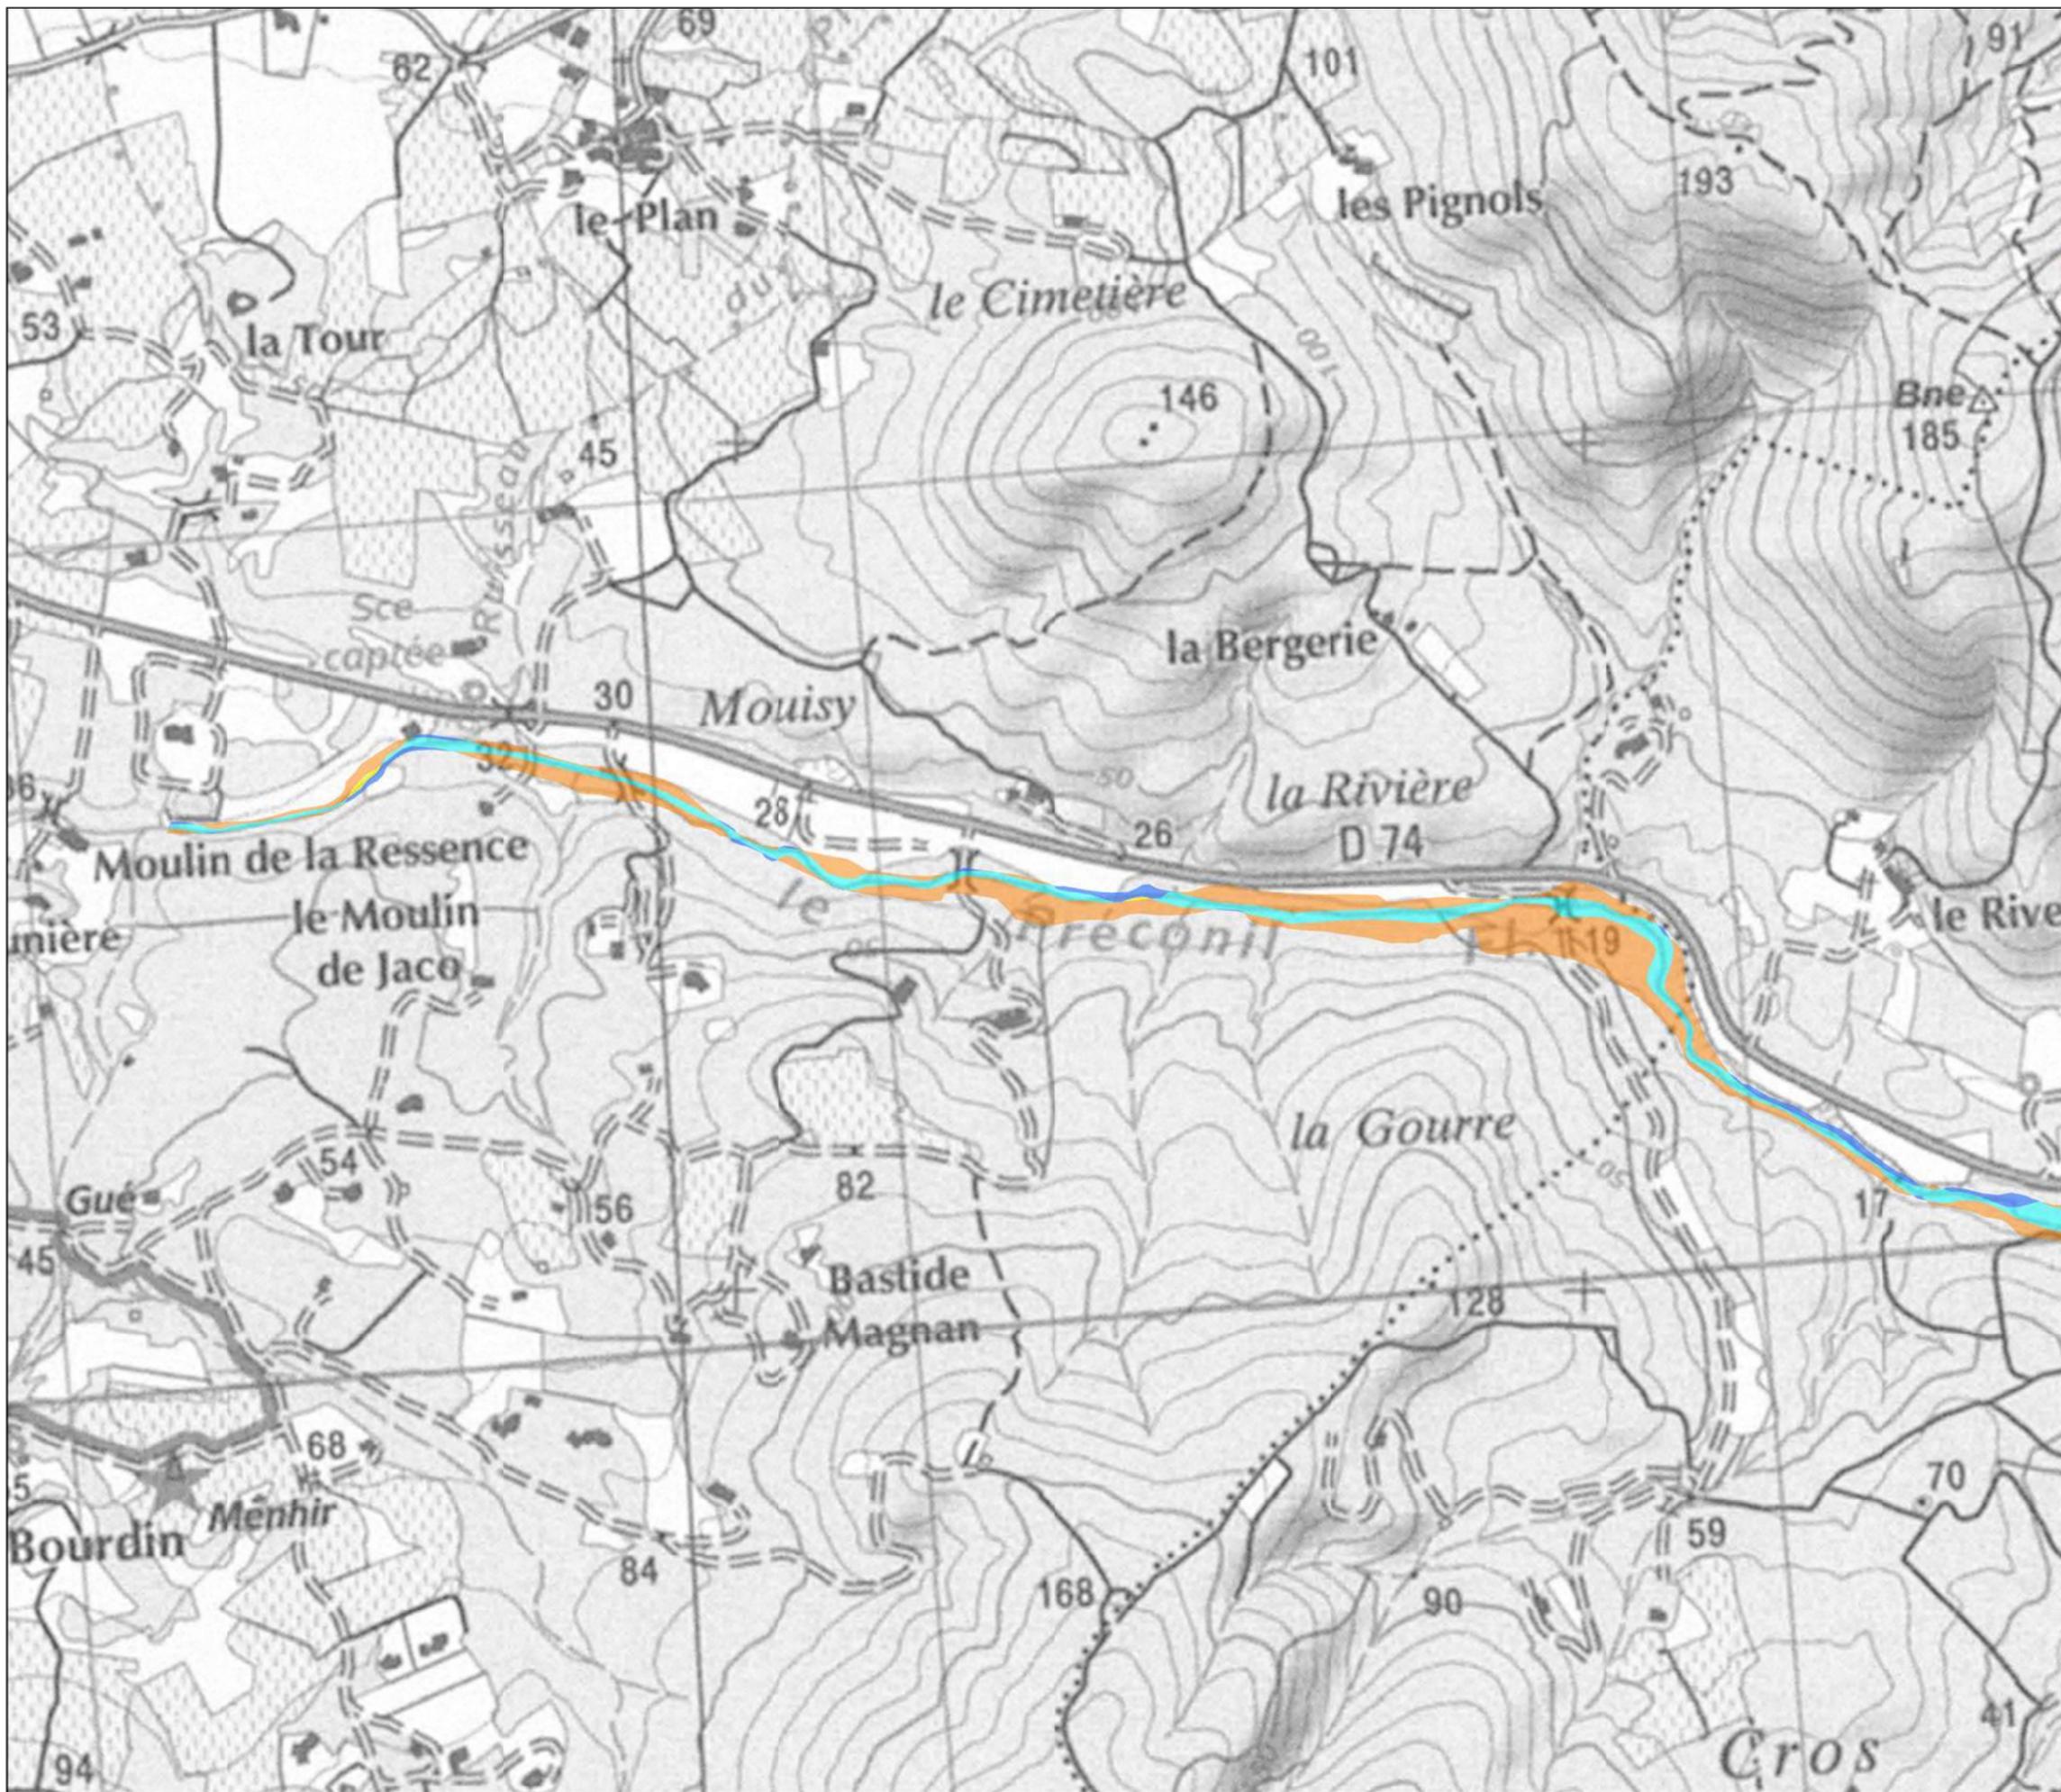
Planche 28

Analyse diachronique

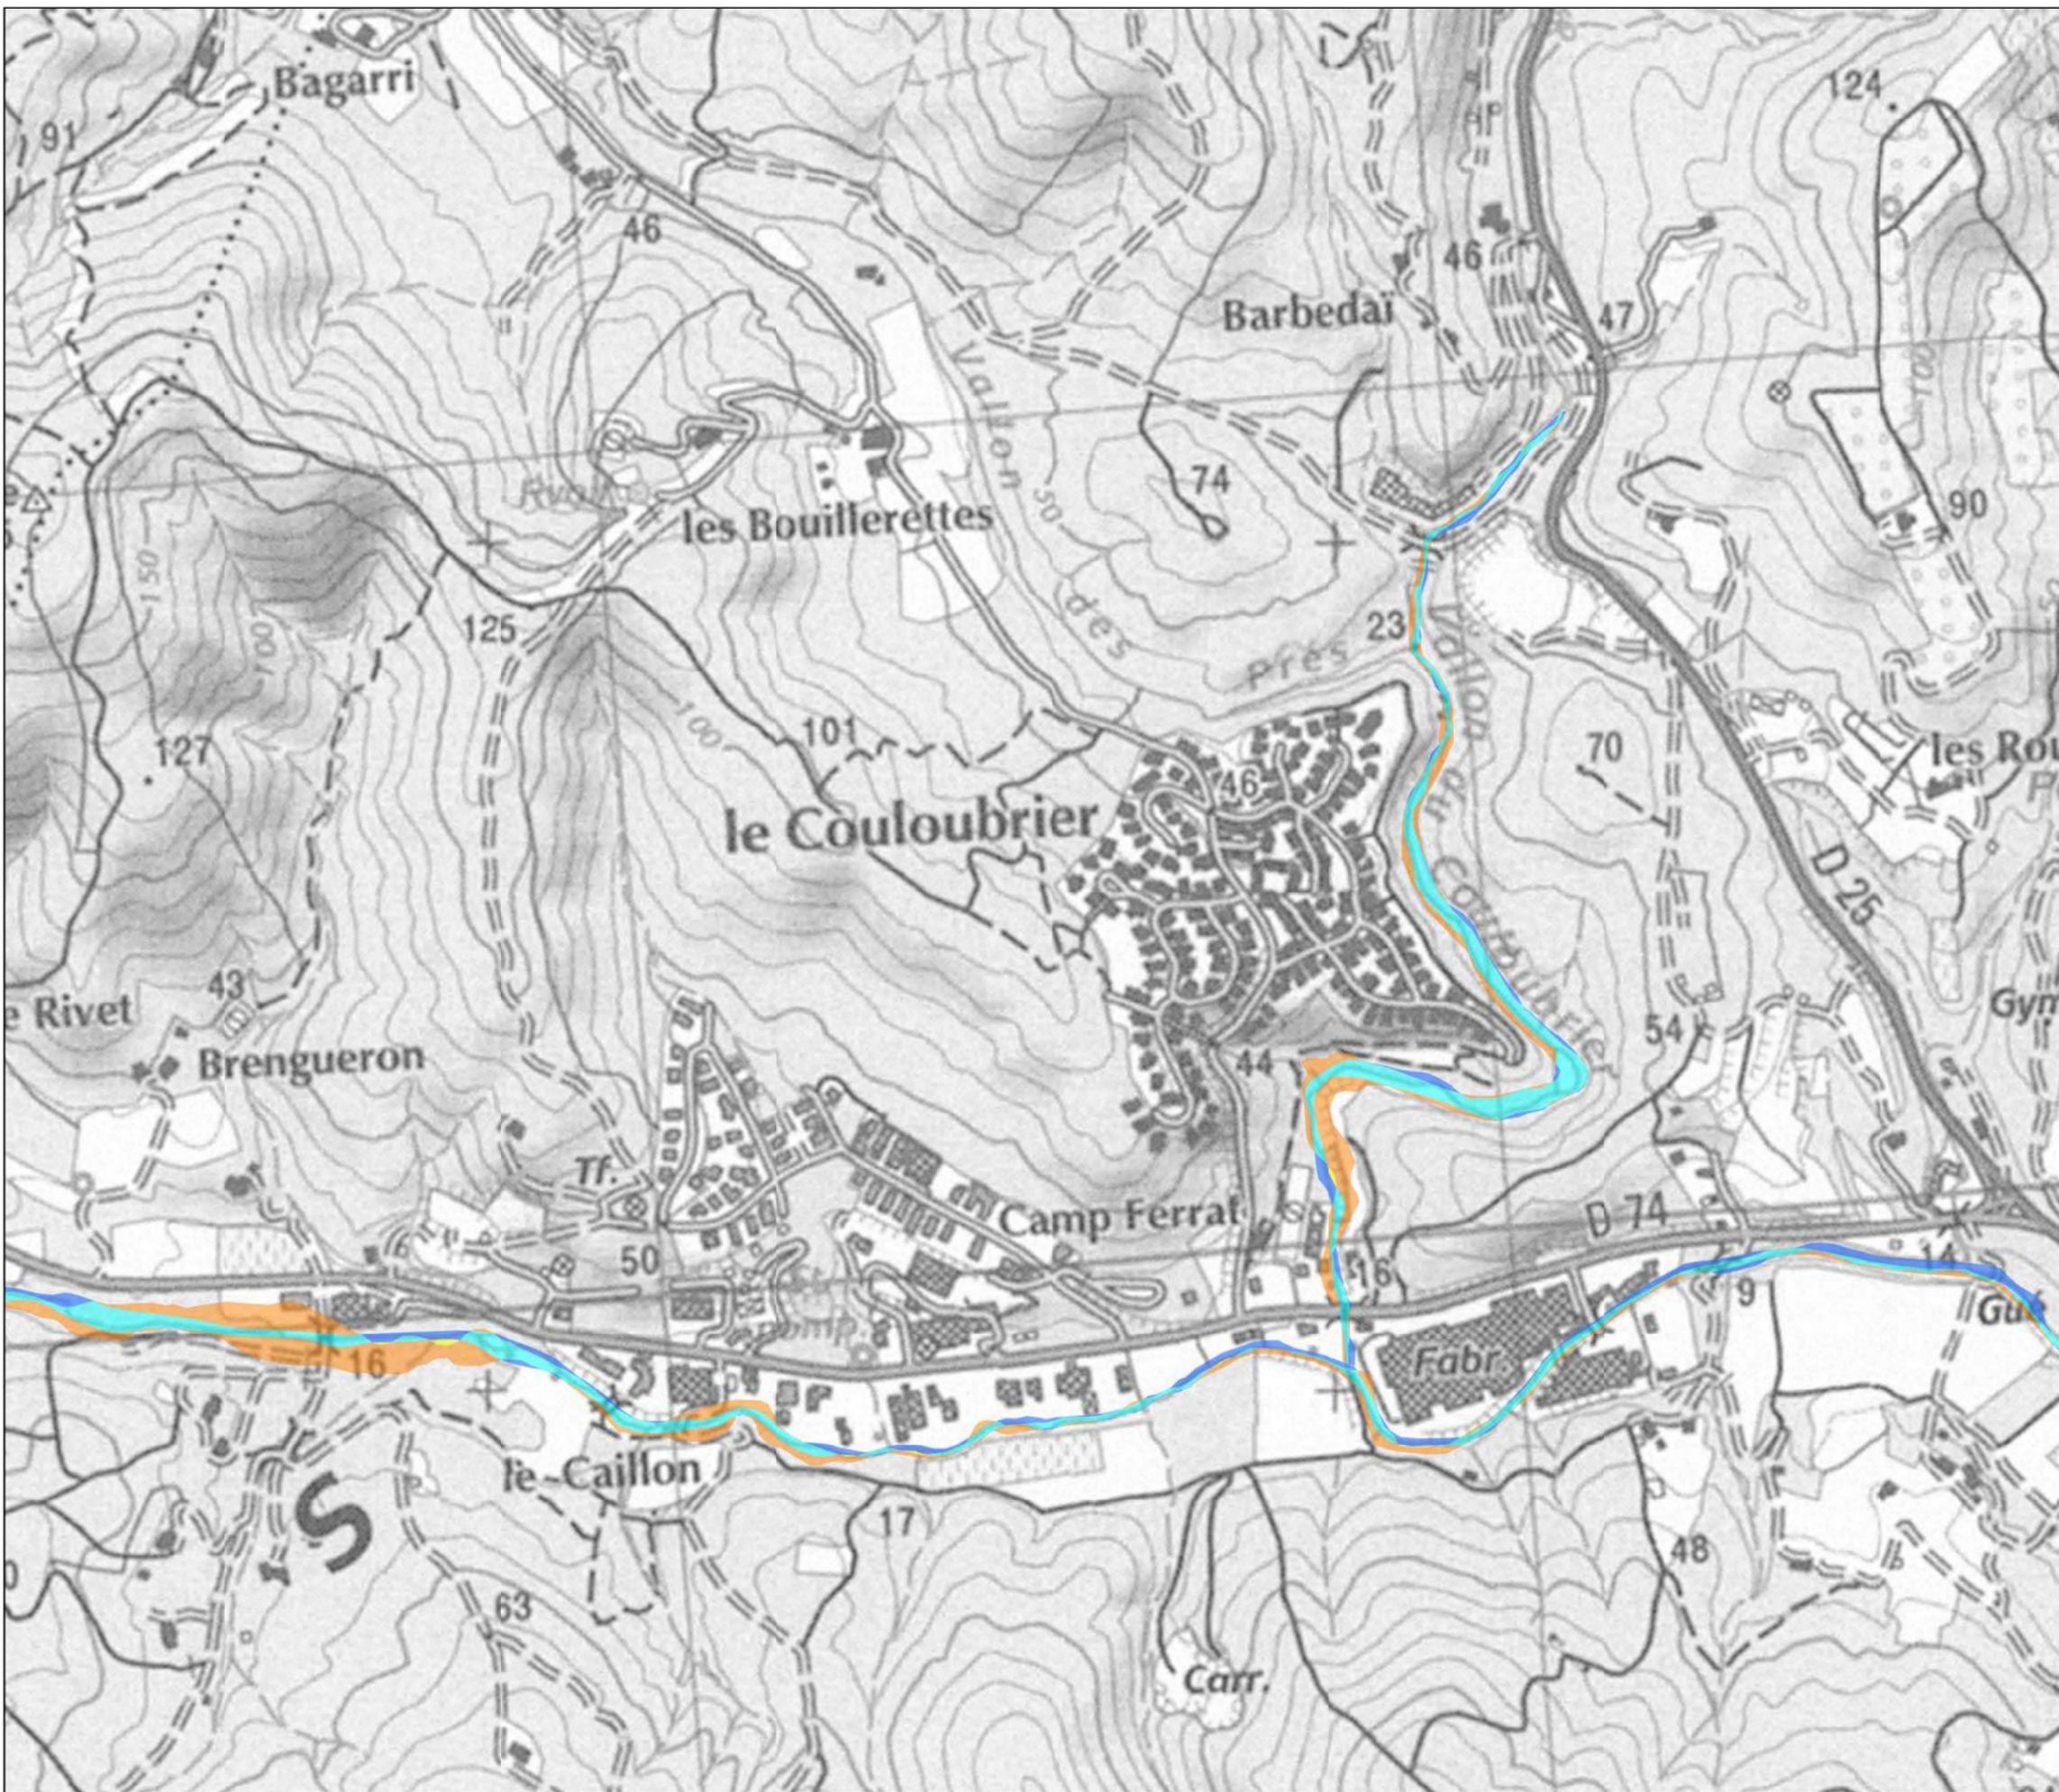
Planche 29

Analyse diachronique

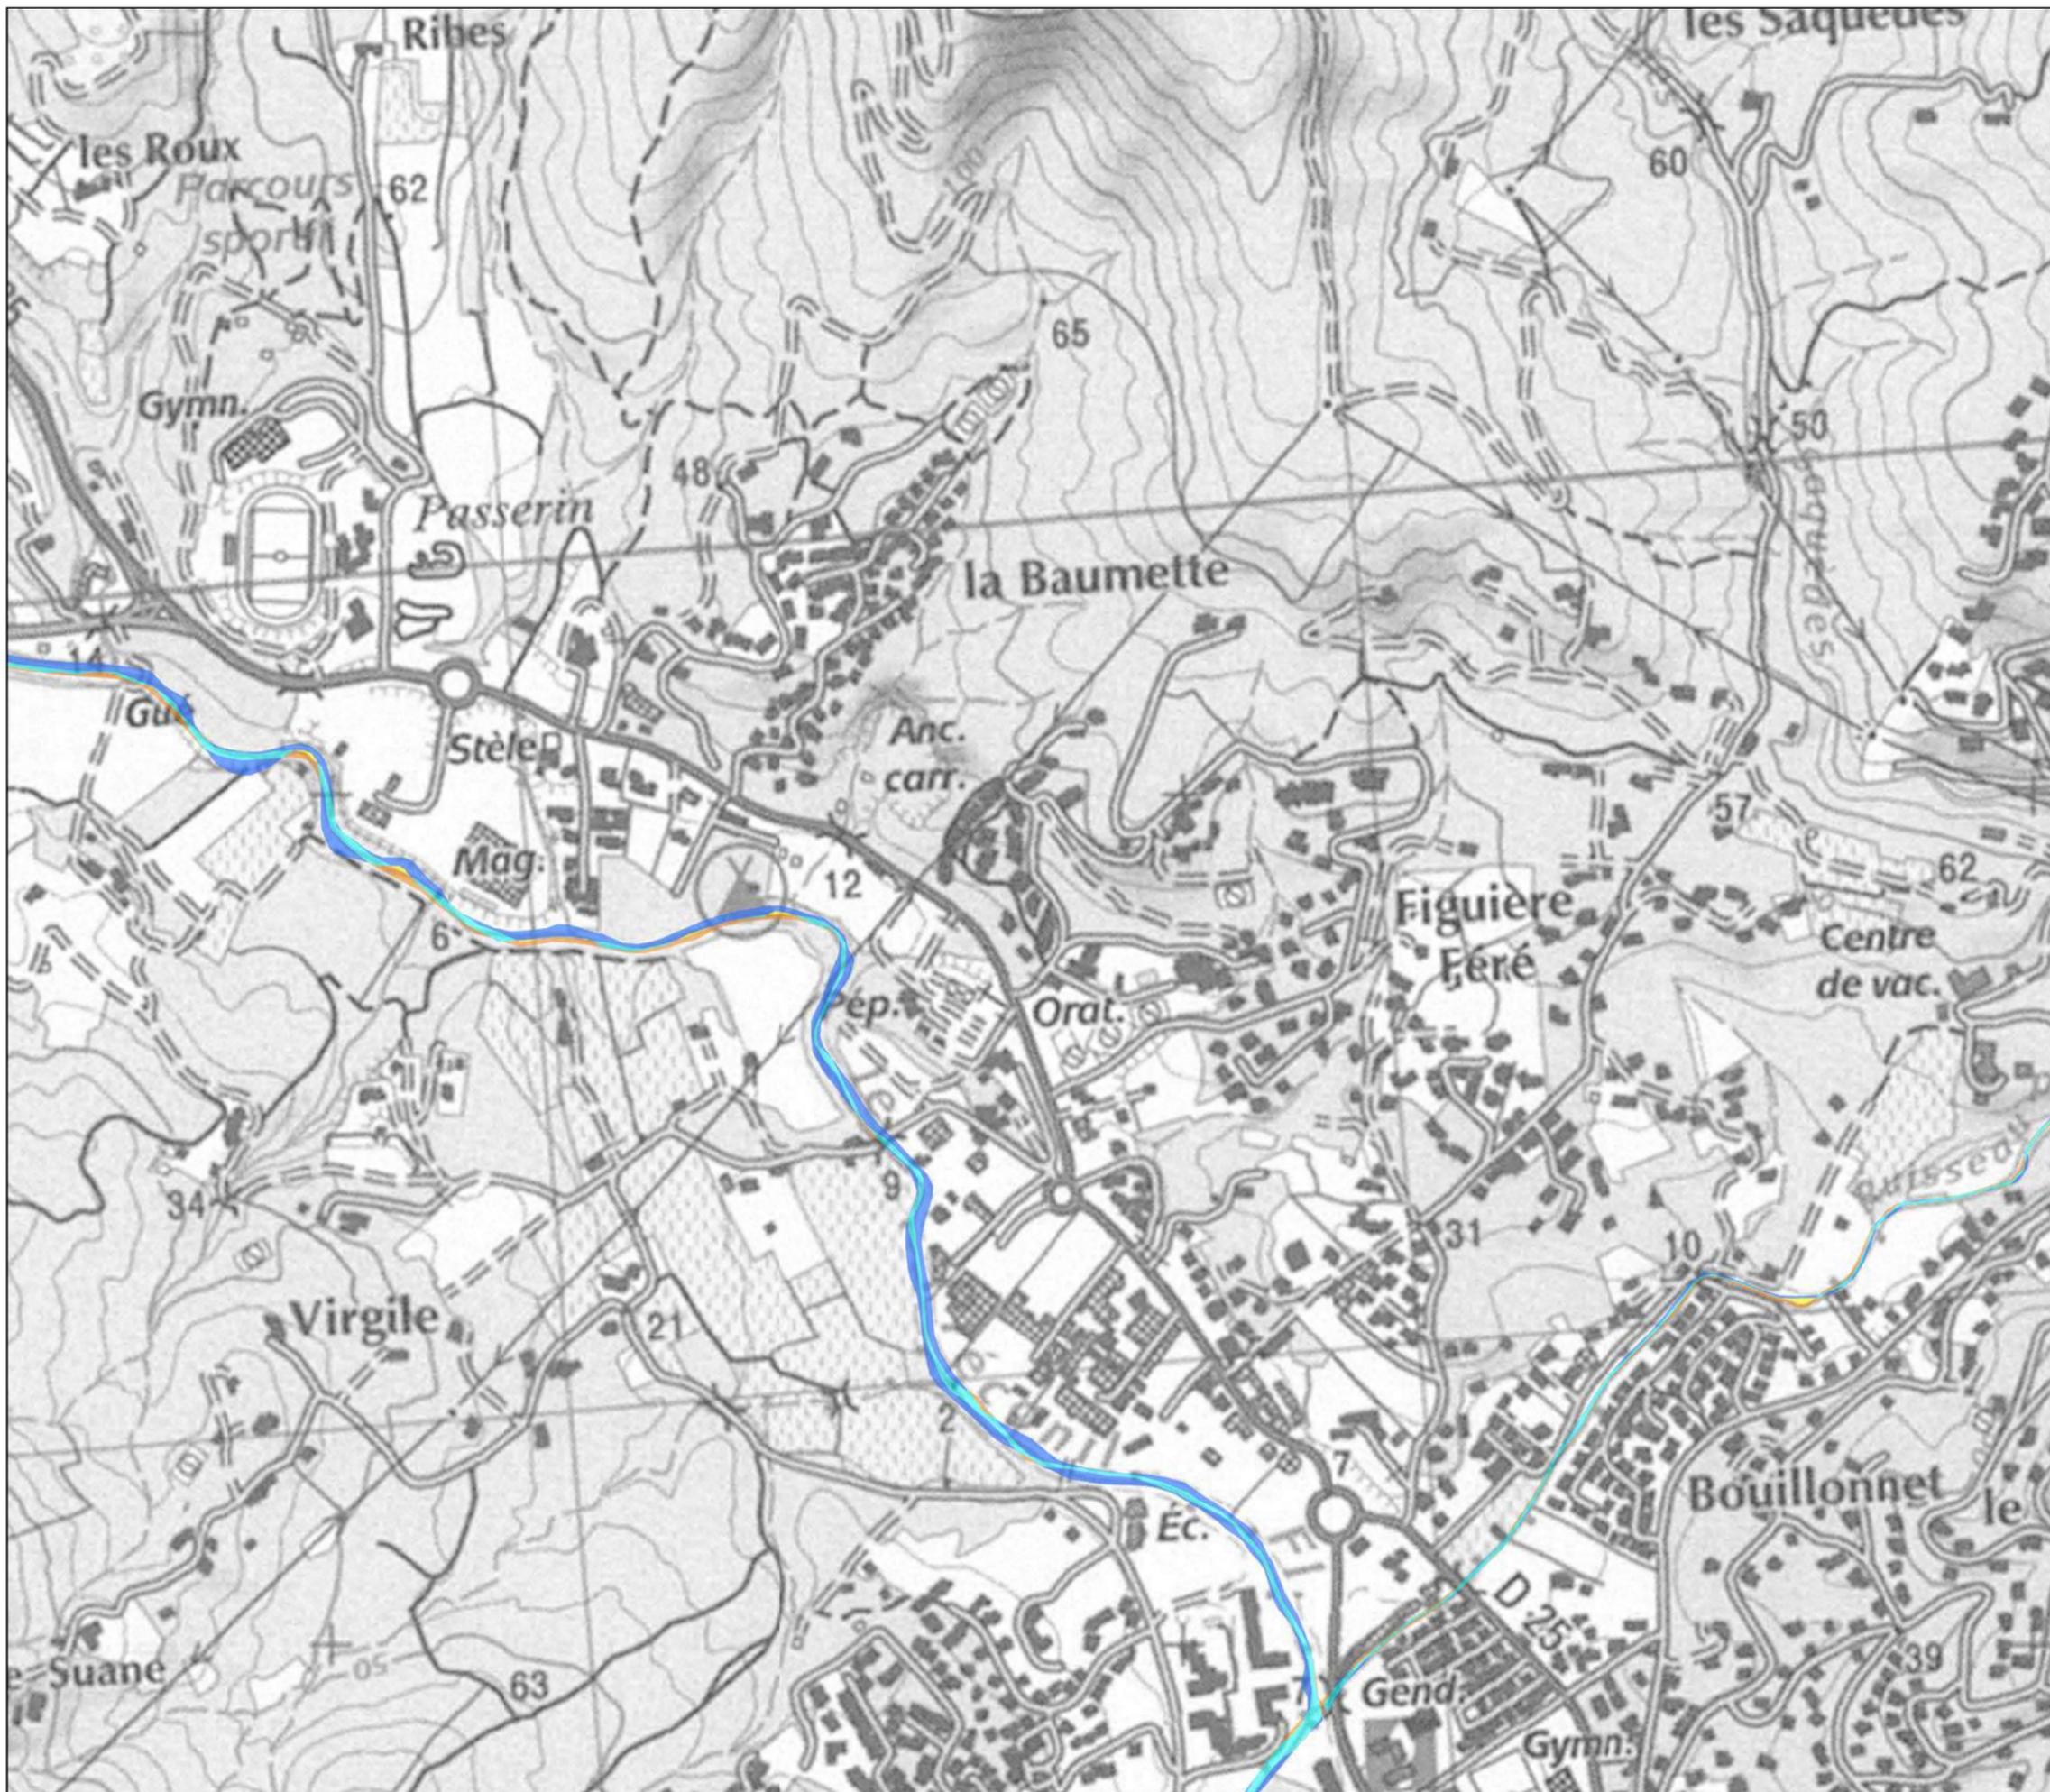
Planche 30

Analyse diachronique

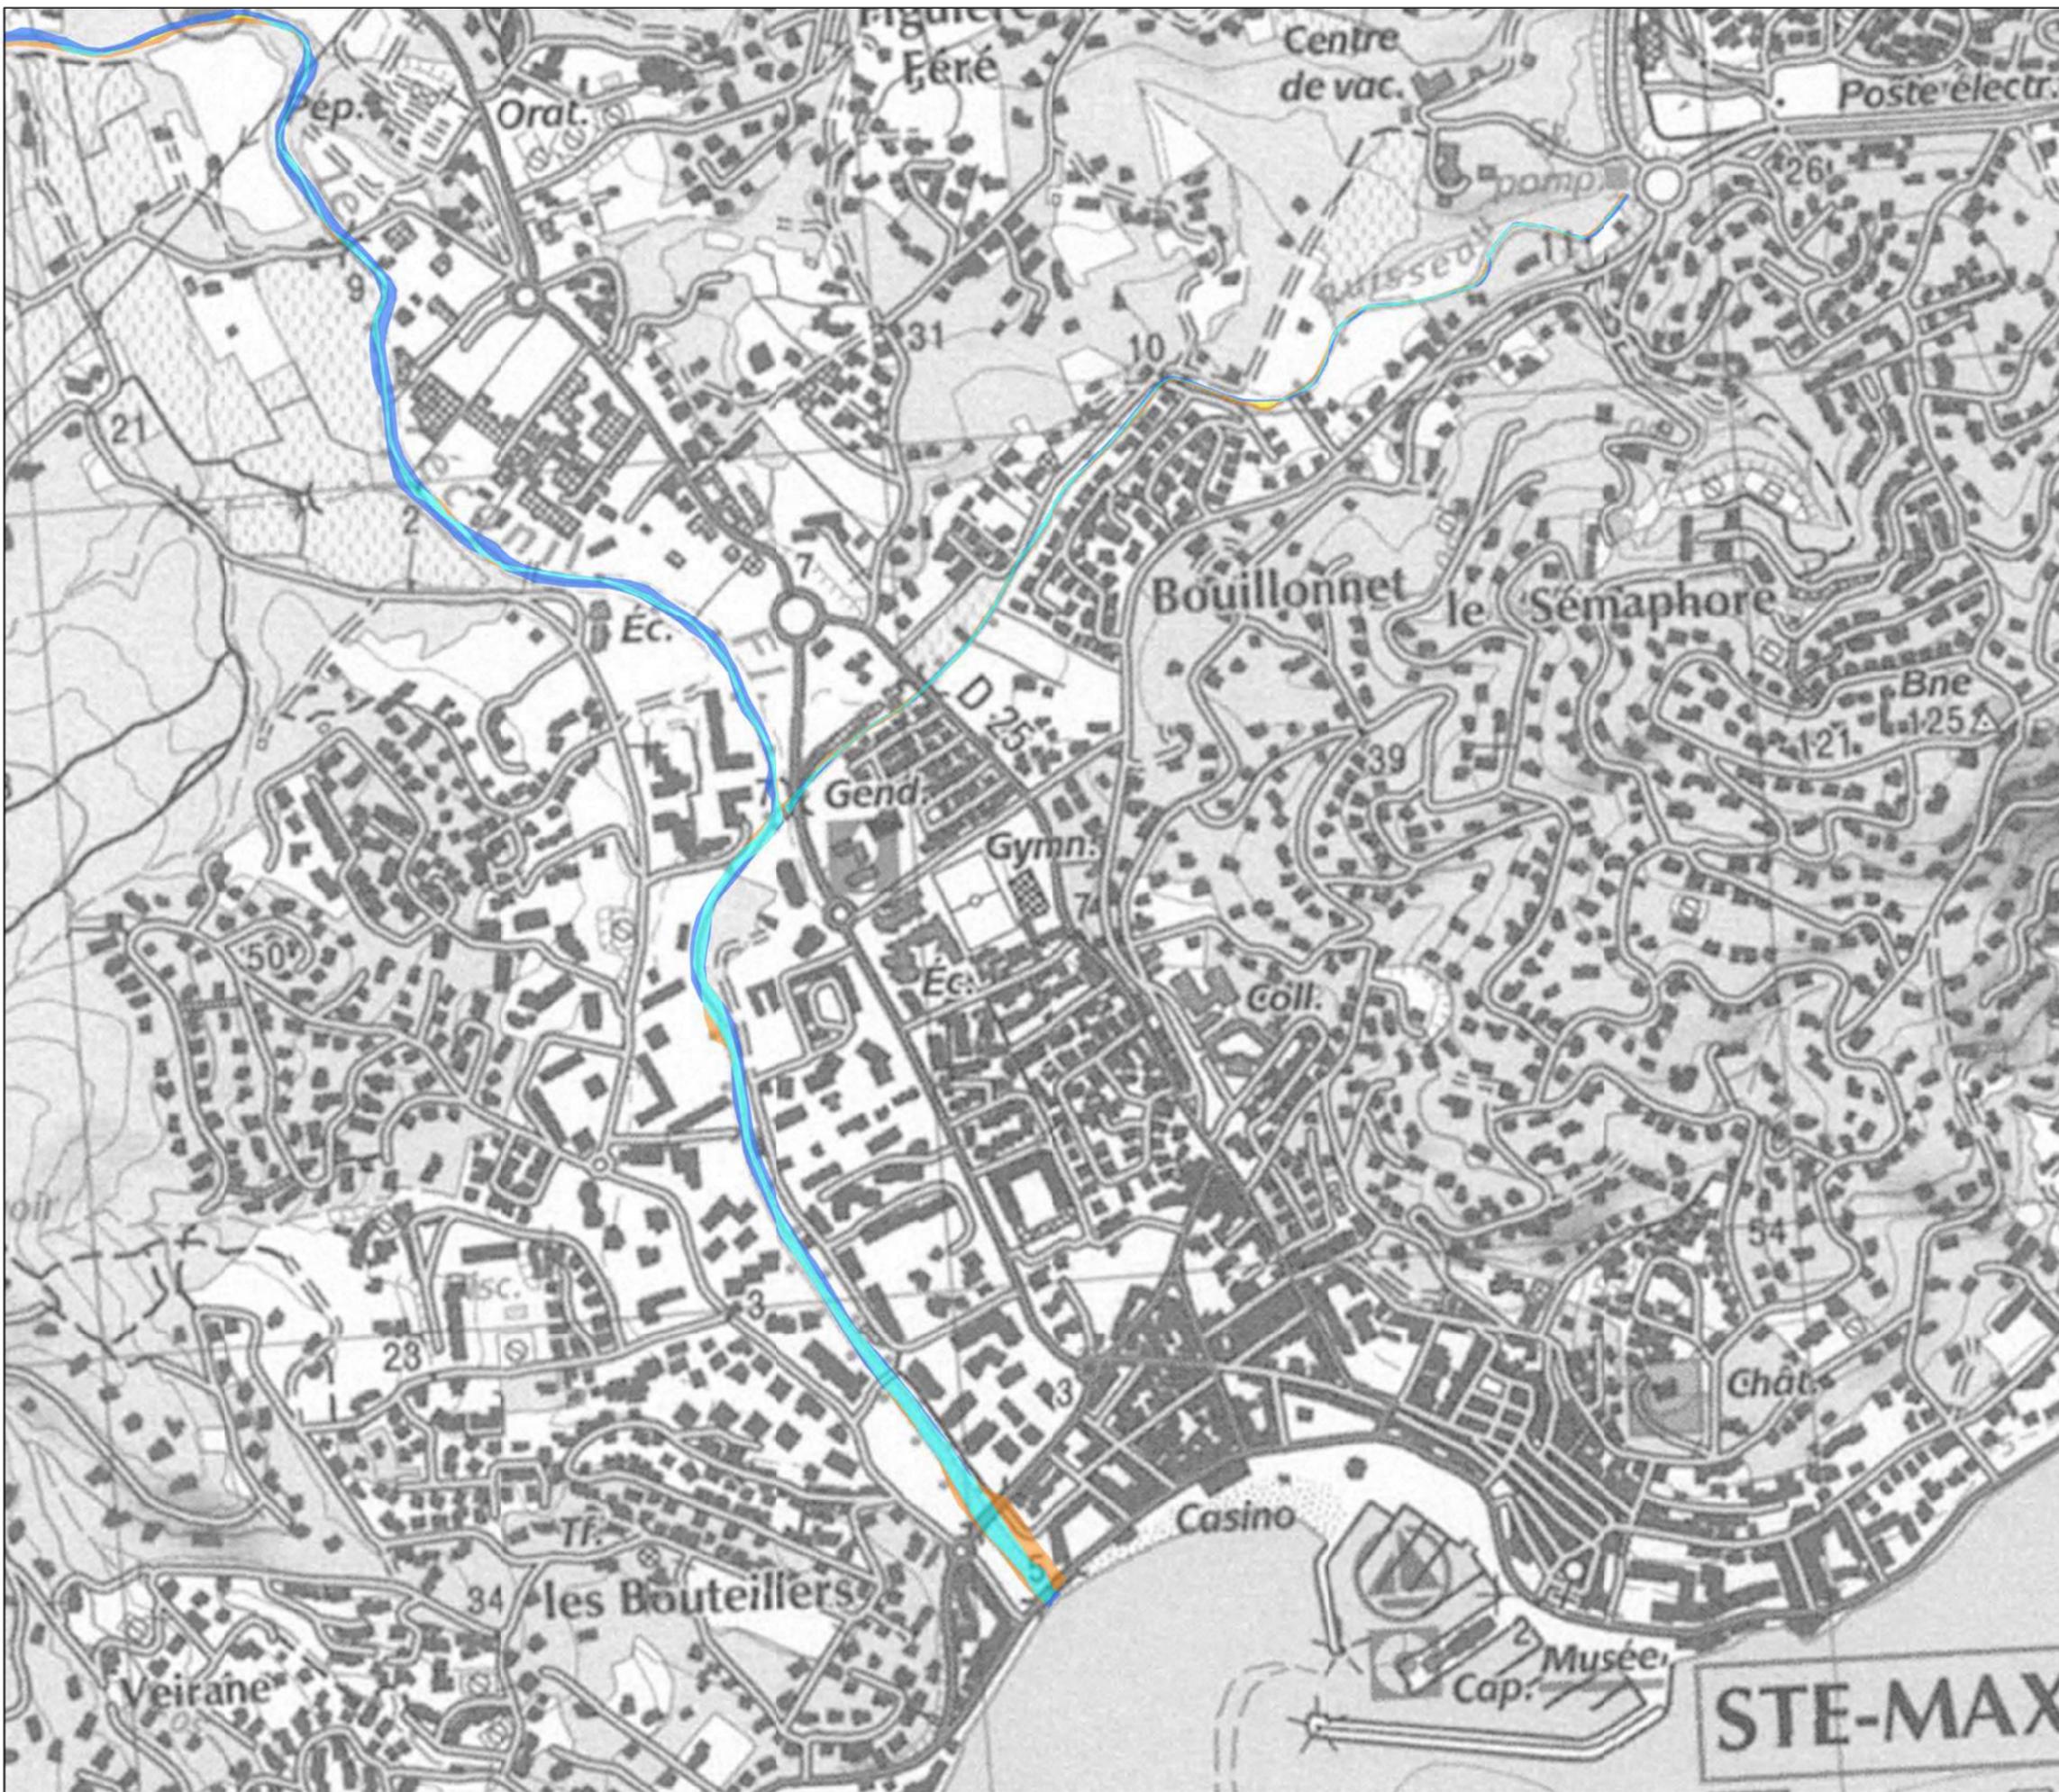
Planche 31

Analyse diachronique
