Etude de restauration
hydromorphologique du Préconil
et de ses affluents

Phase Etat des lieux et diagnostic

Atlas cartographique

Avril 2016

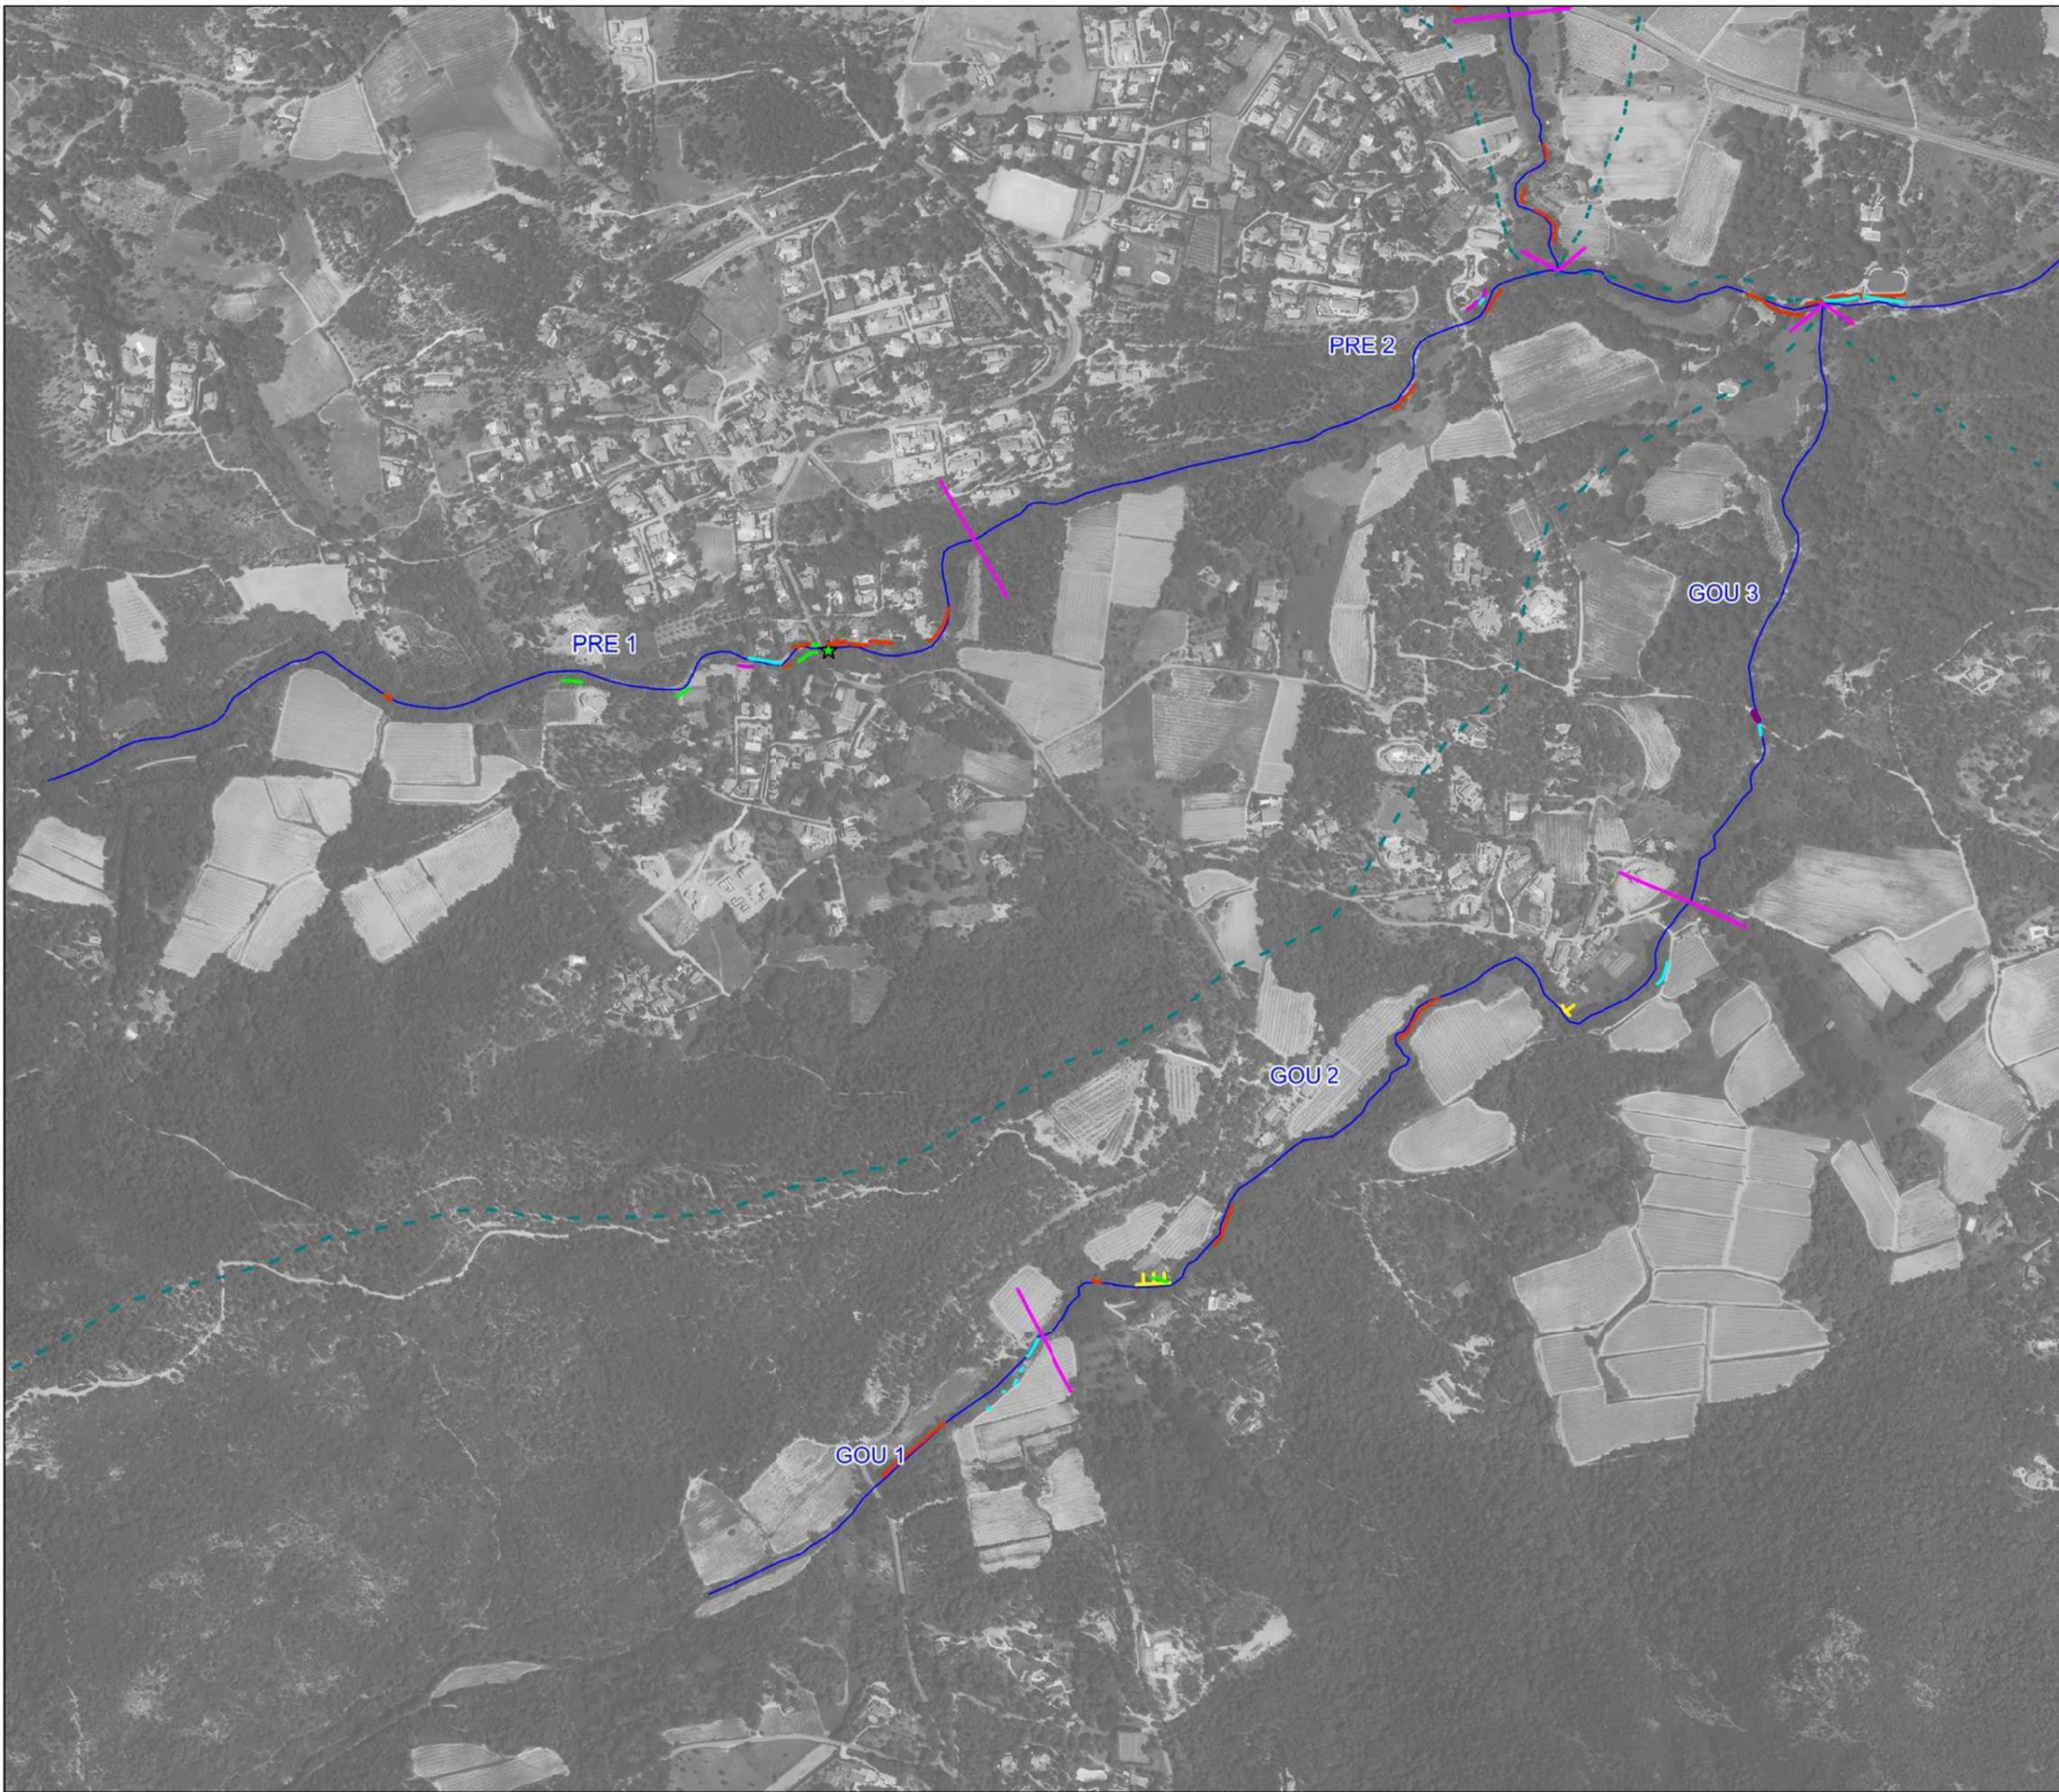
Planche 32

Localisation des contraintes anthropiques

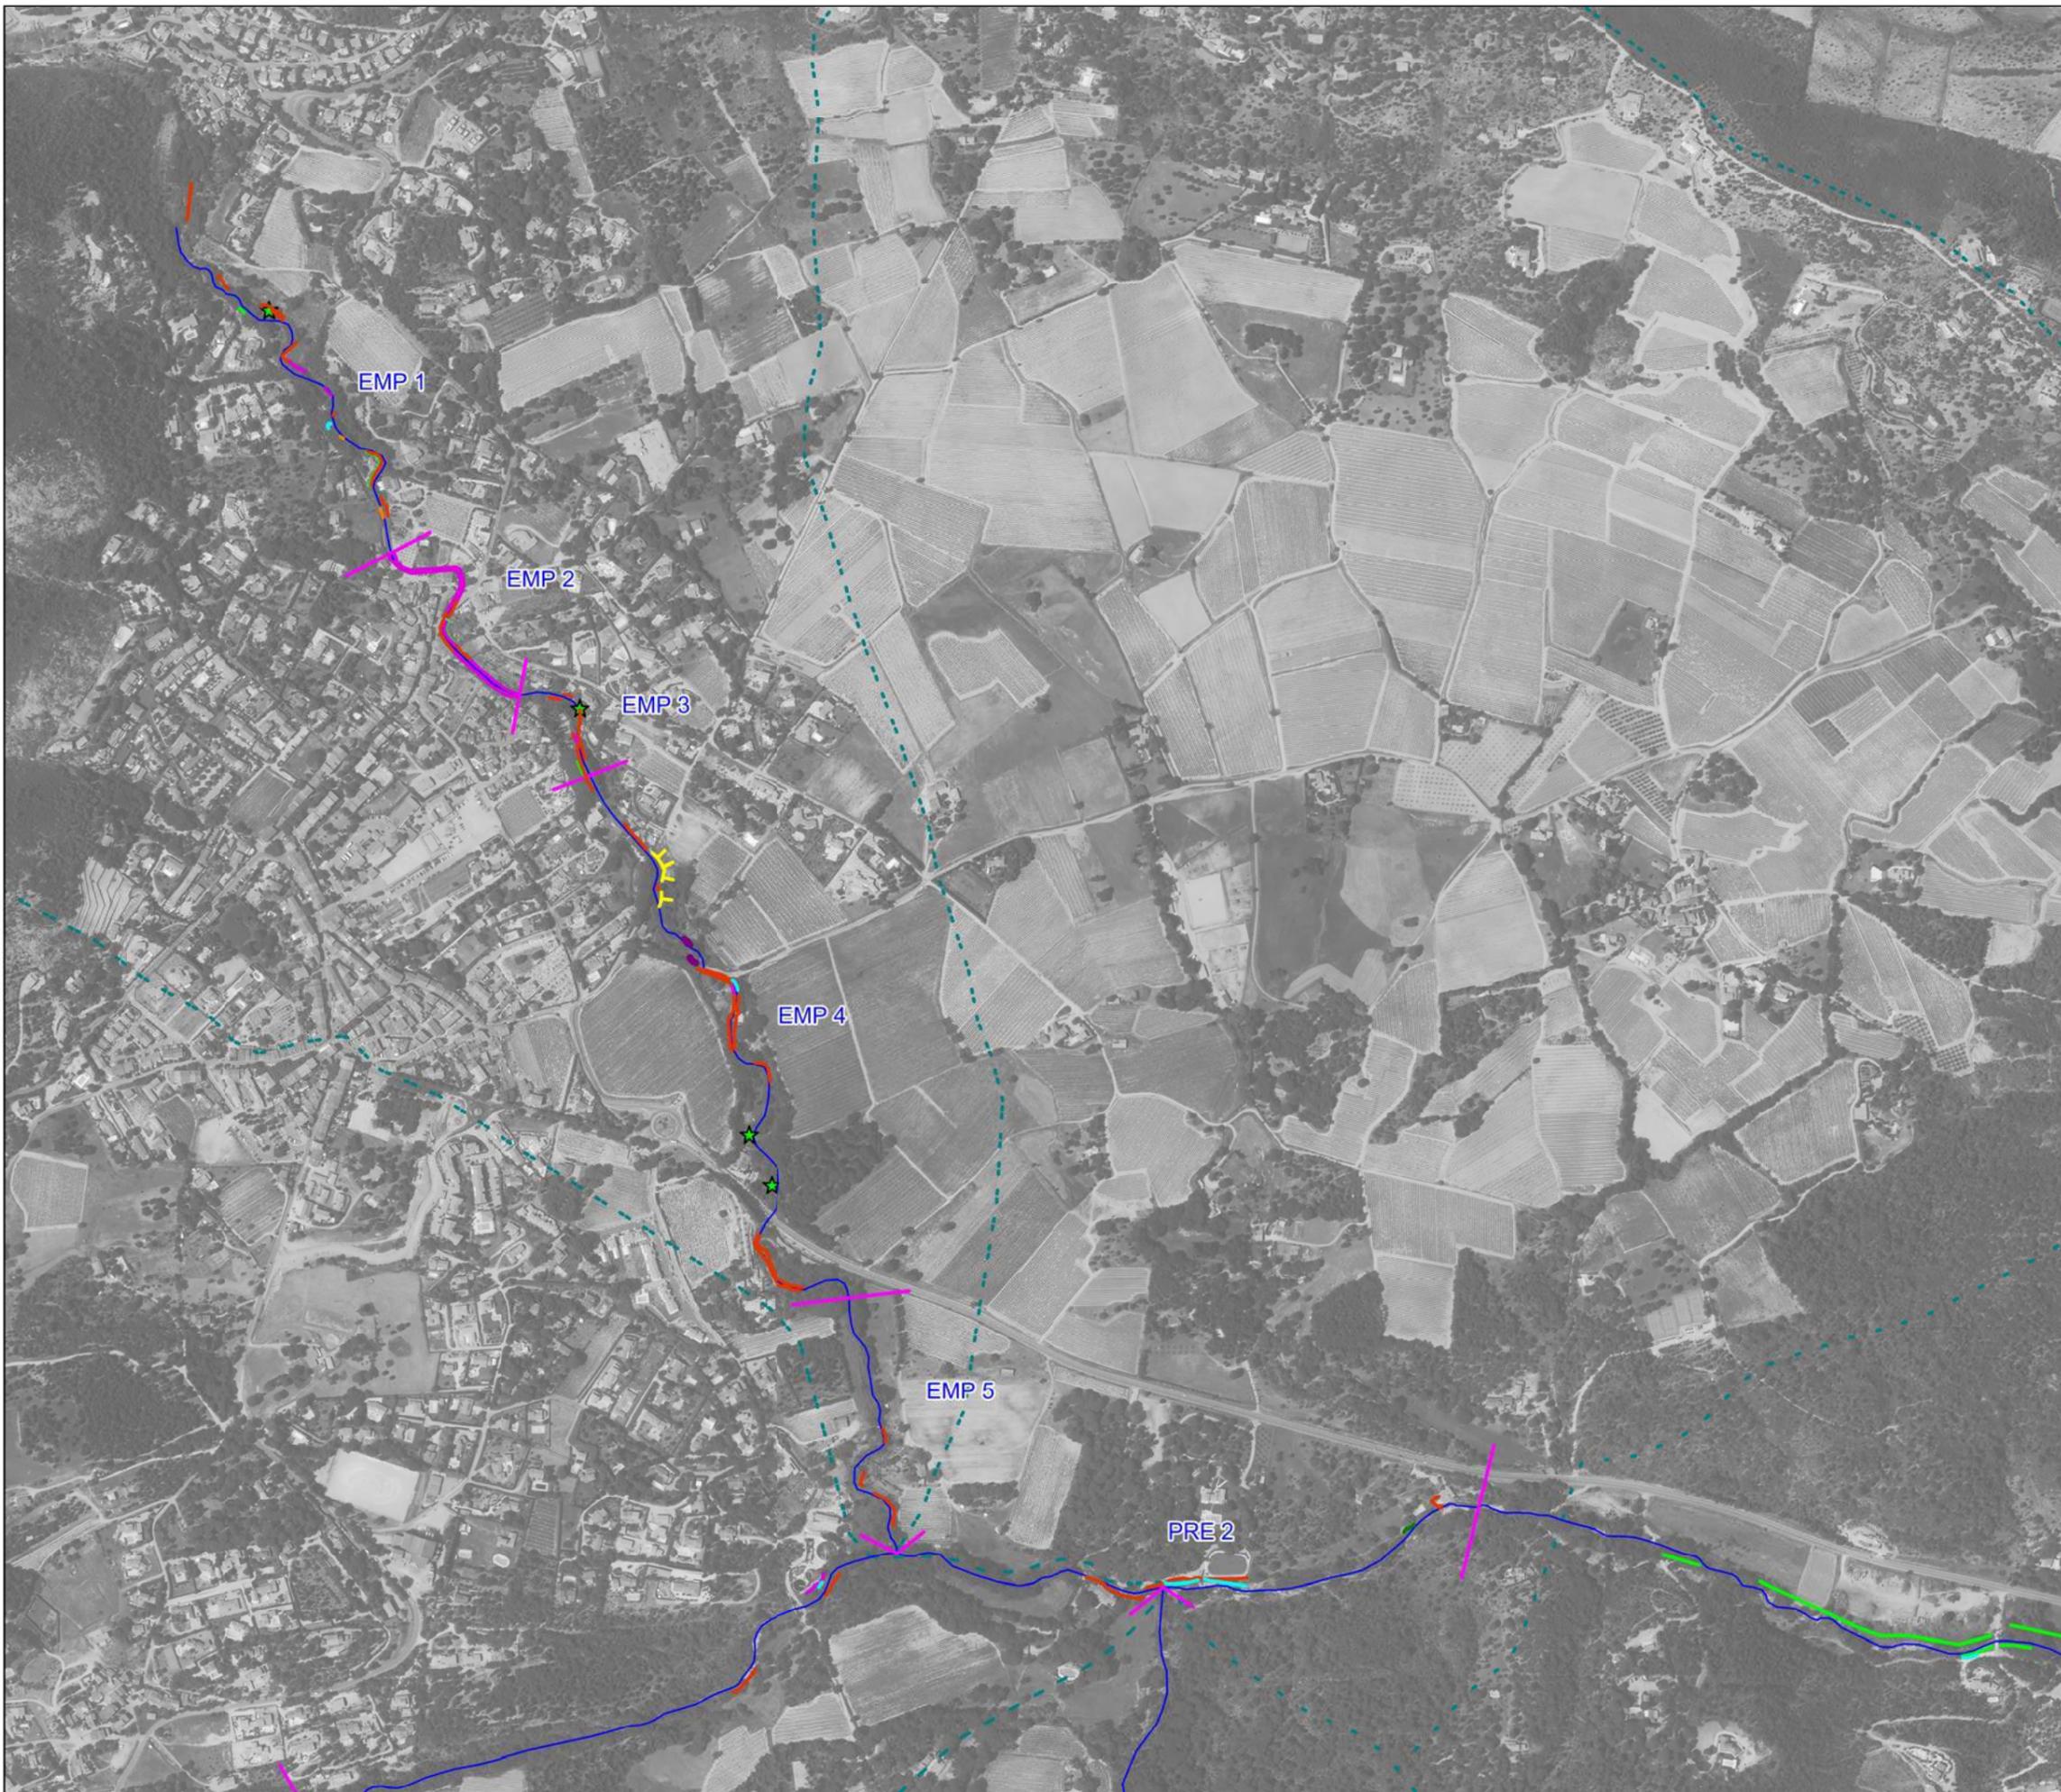
Planche 33

Localisation des contraintes anthropiques

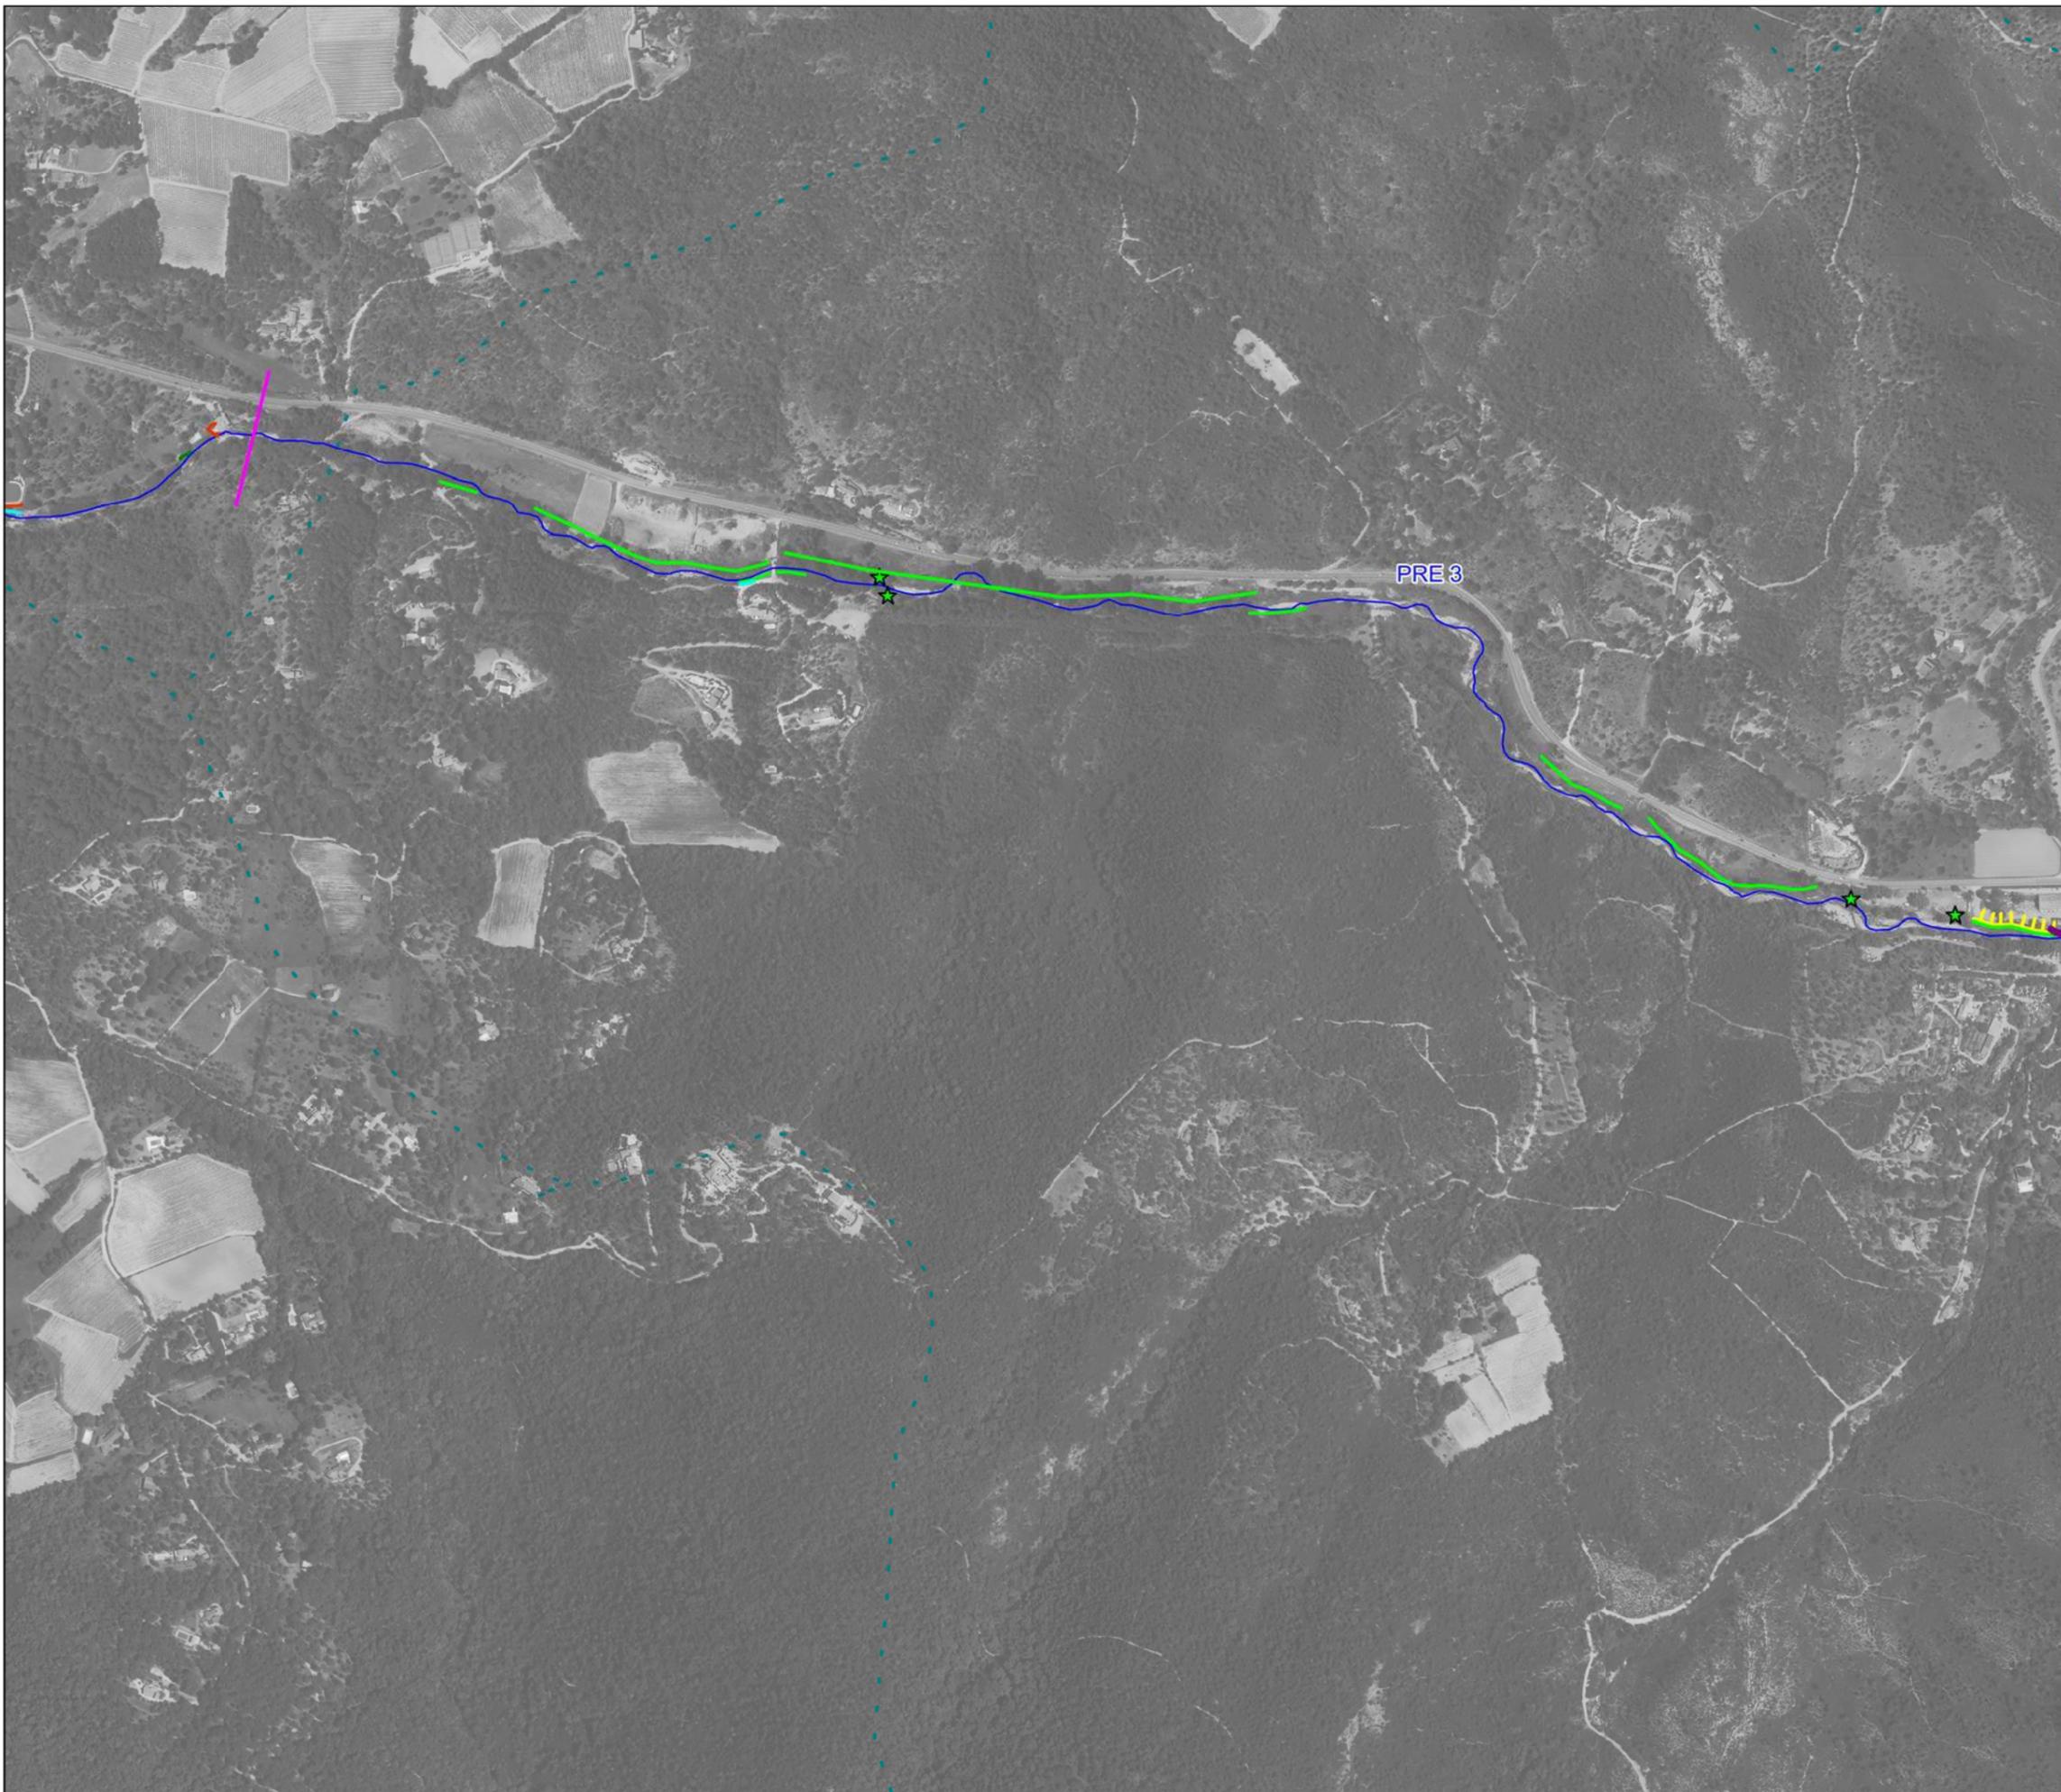
Planche 34

Localisation des contraintes anthropiques

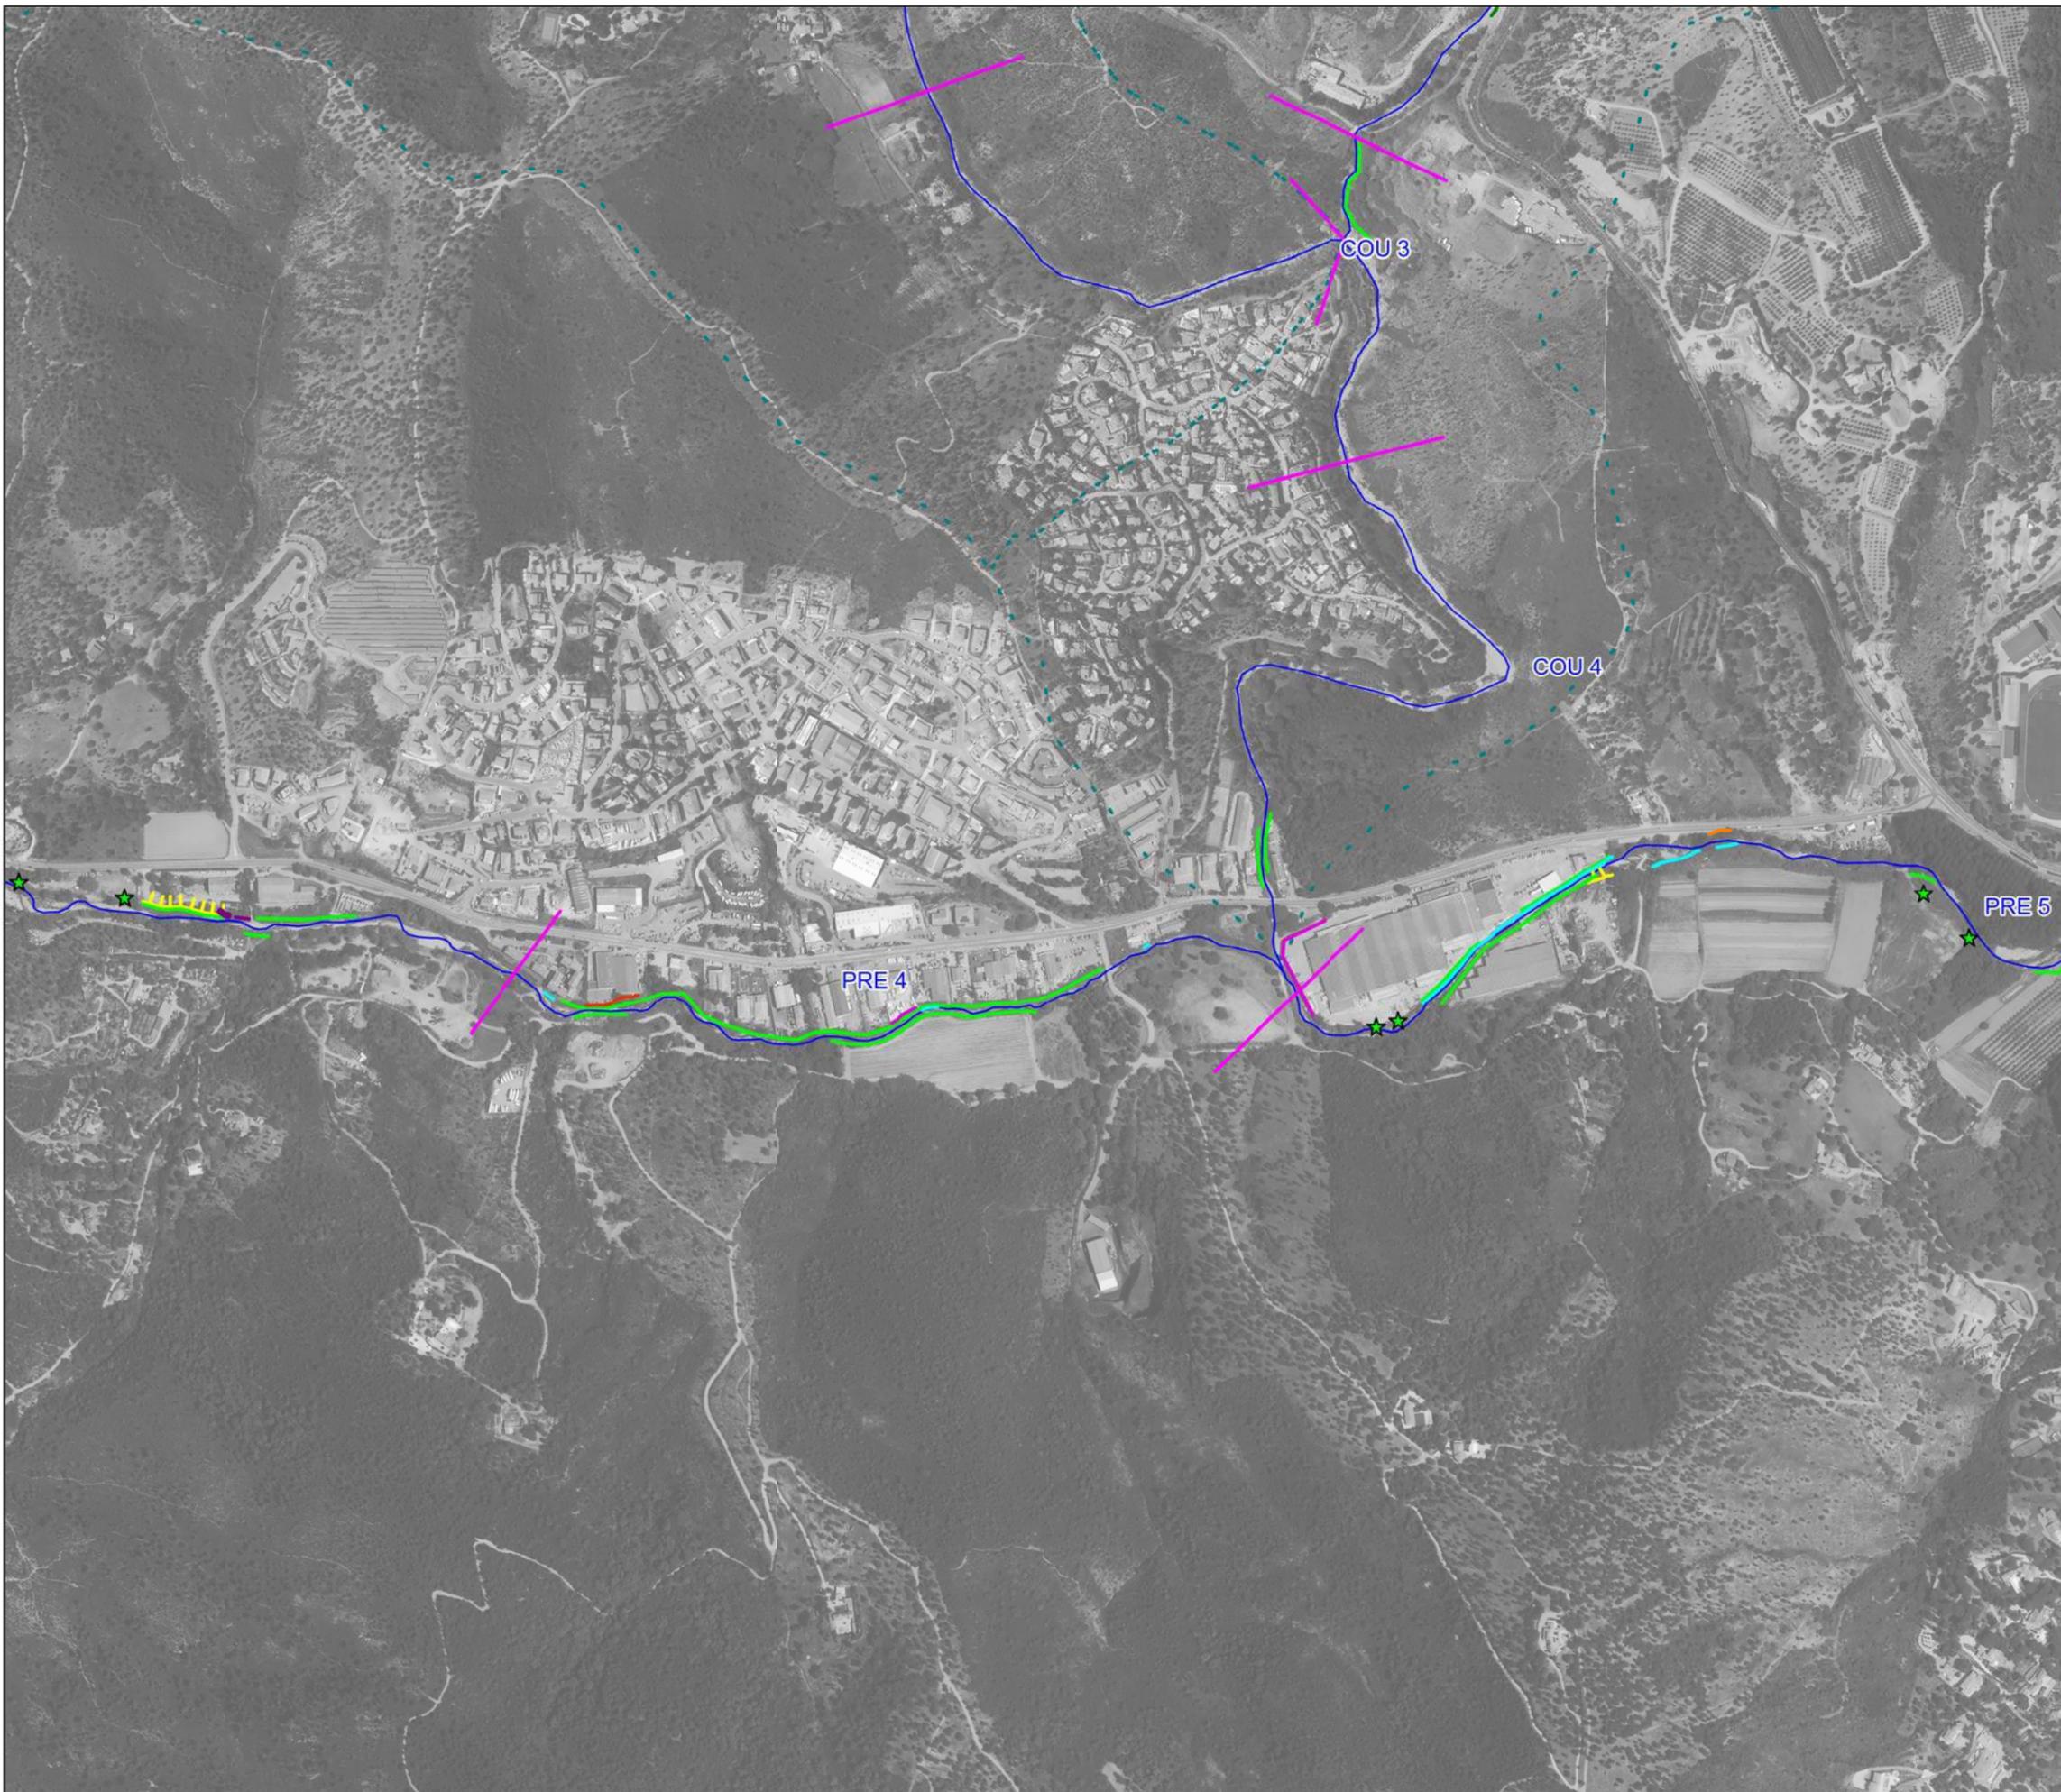
Planche 35

Localisation des contraintes anthropiques

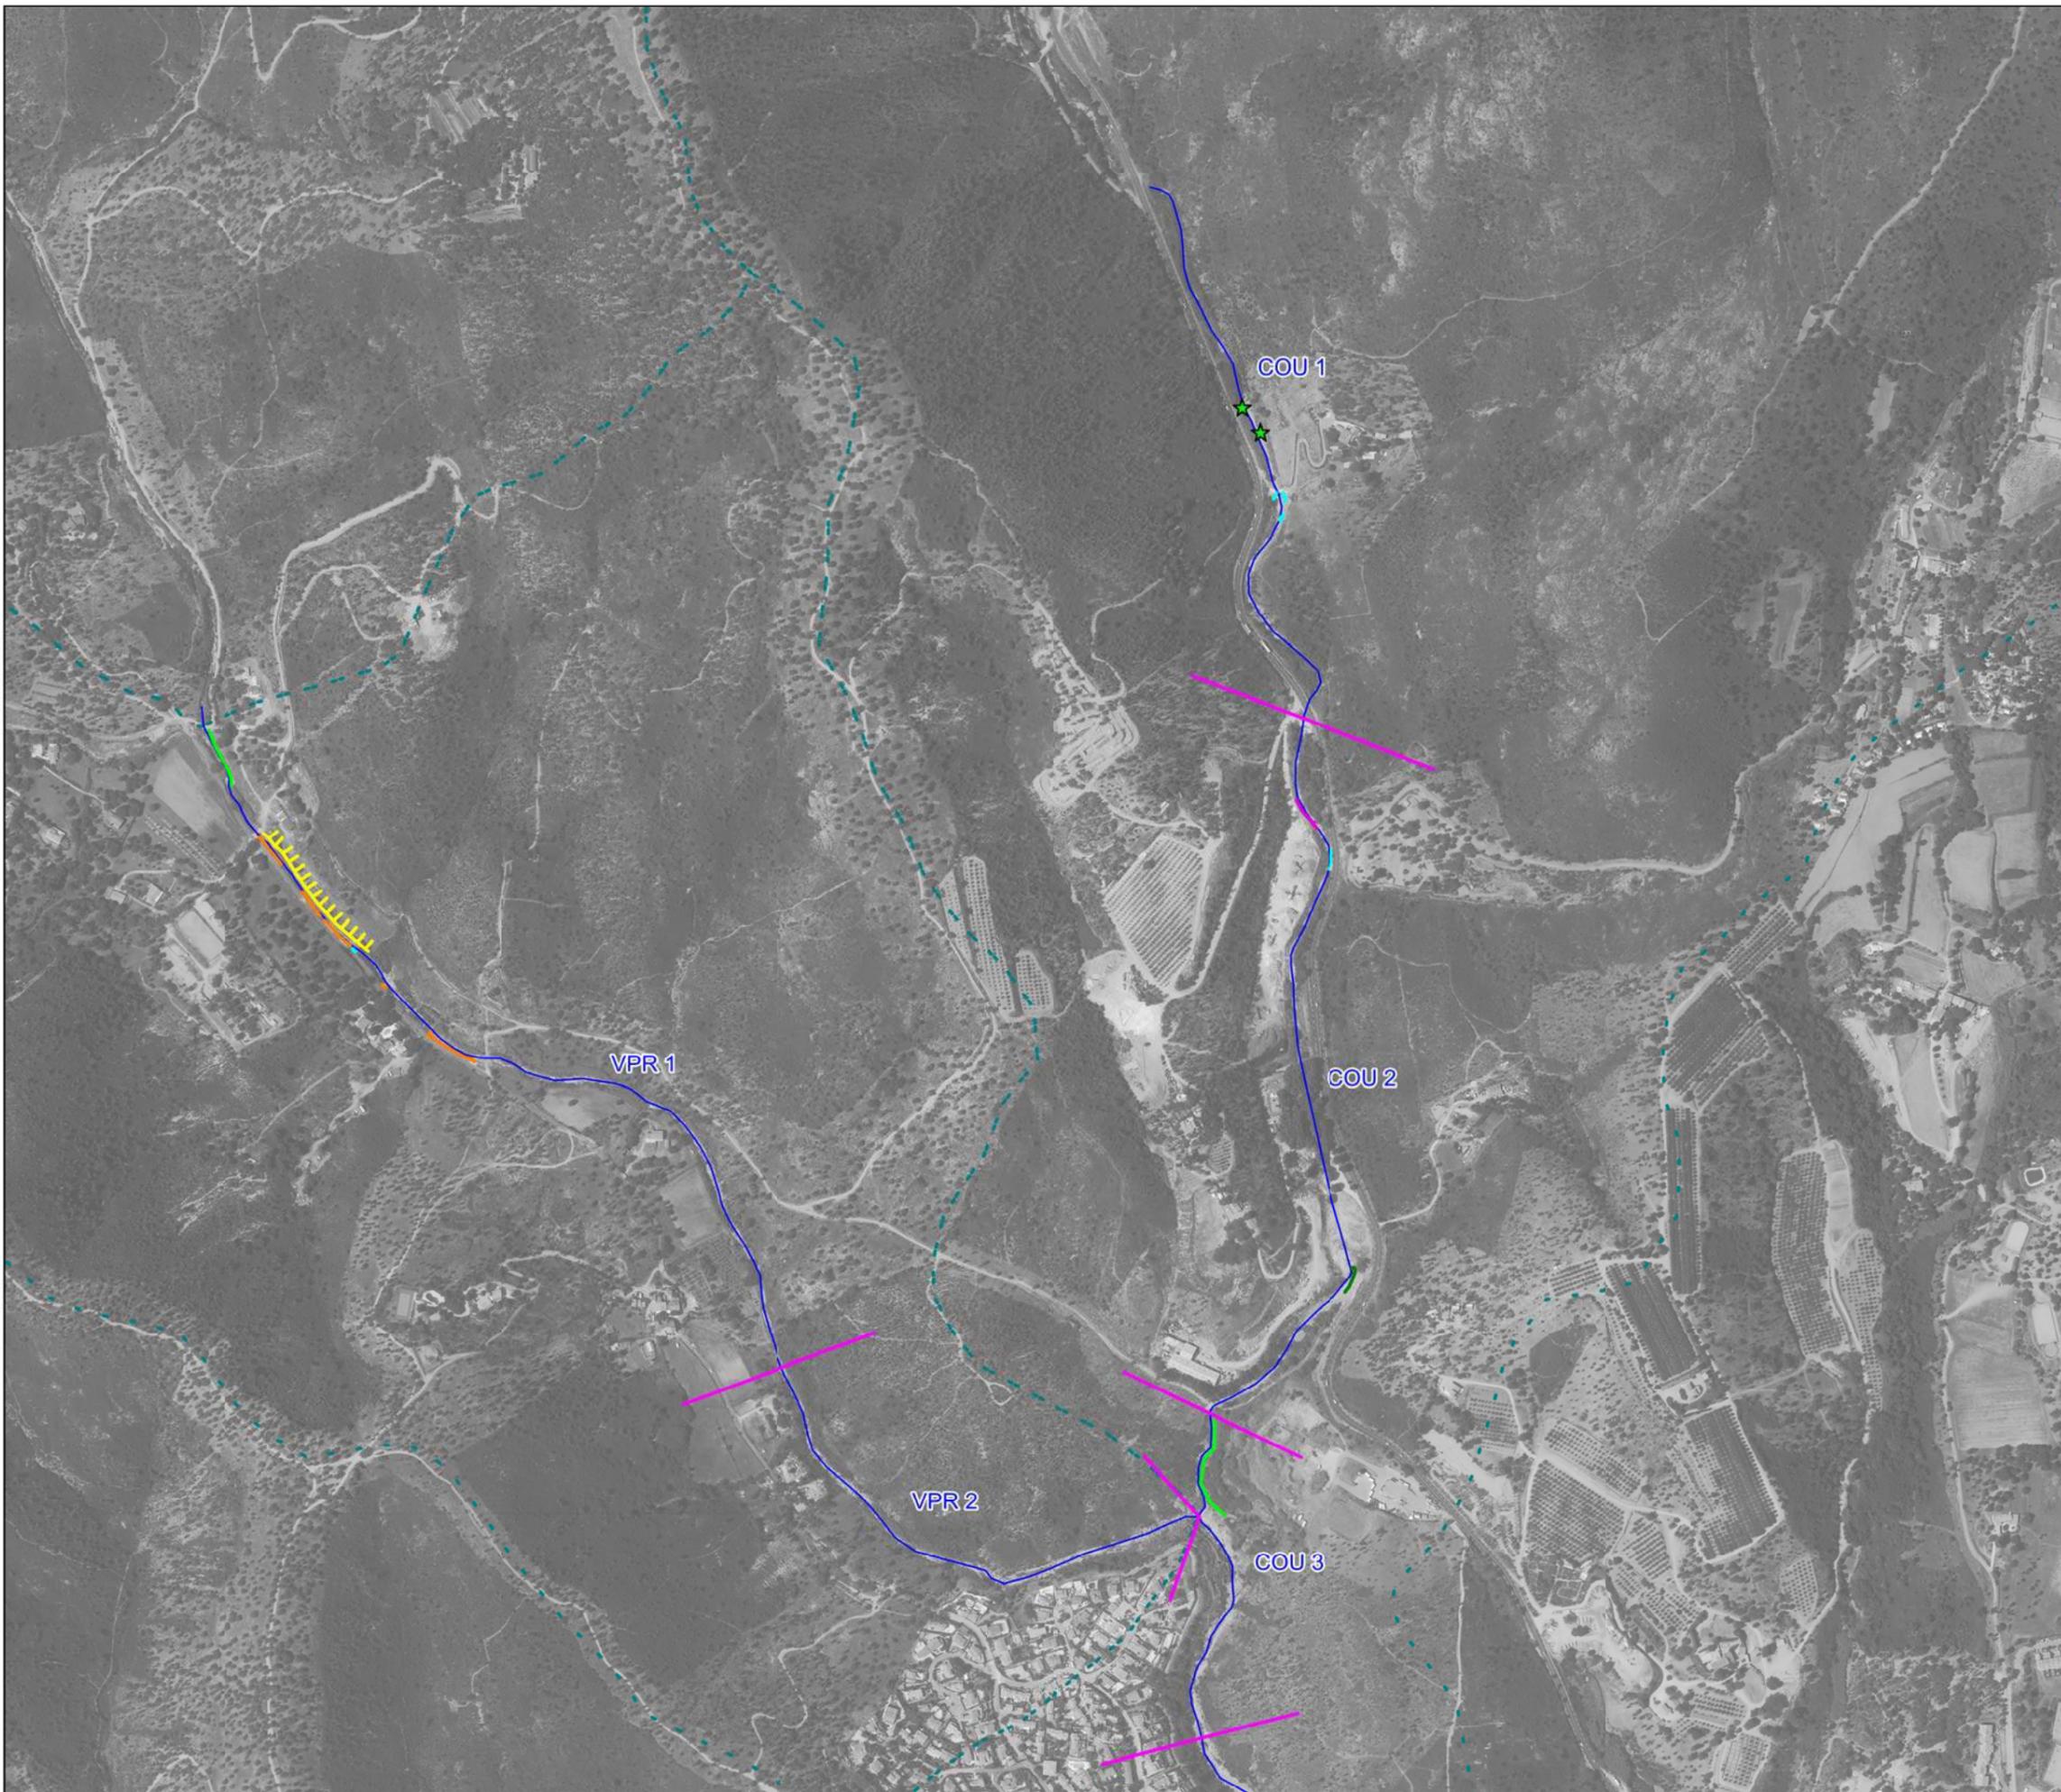
Localisation des contraintes anthropiques

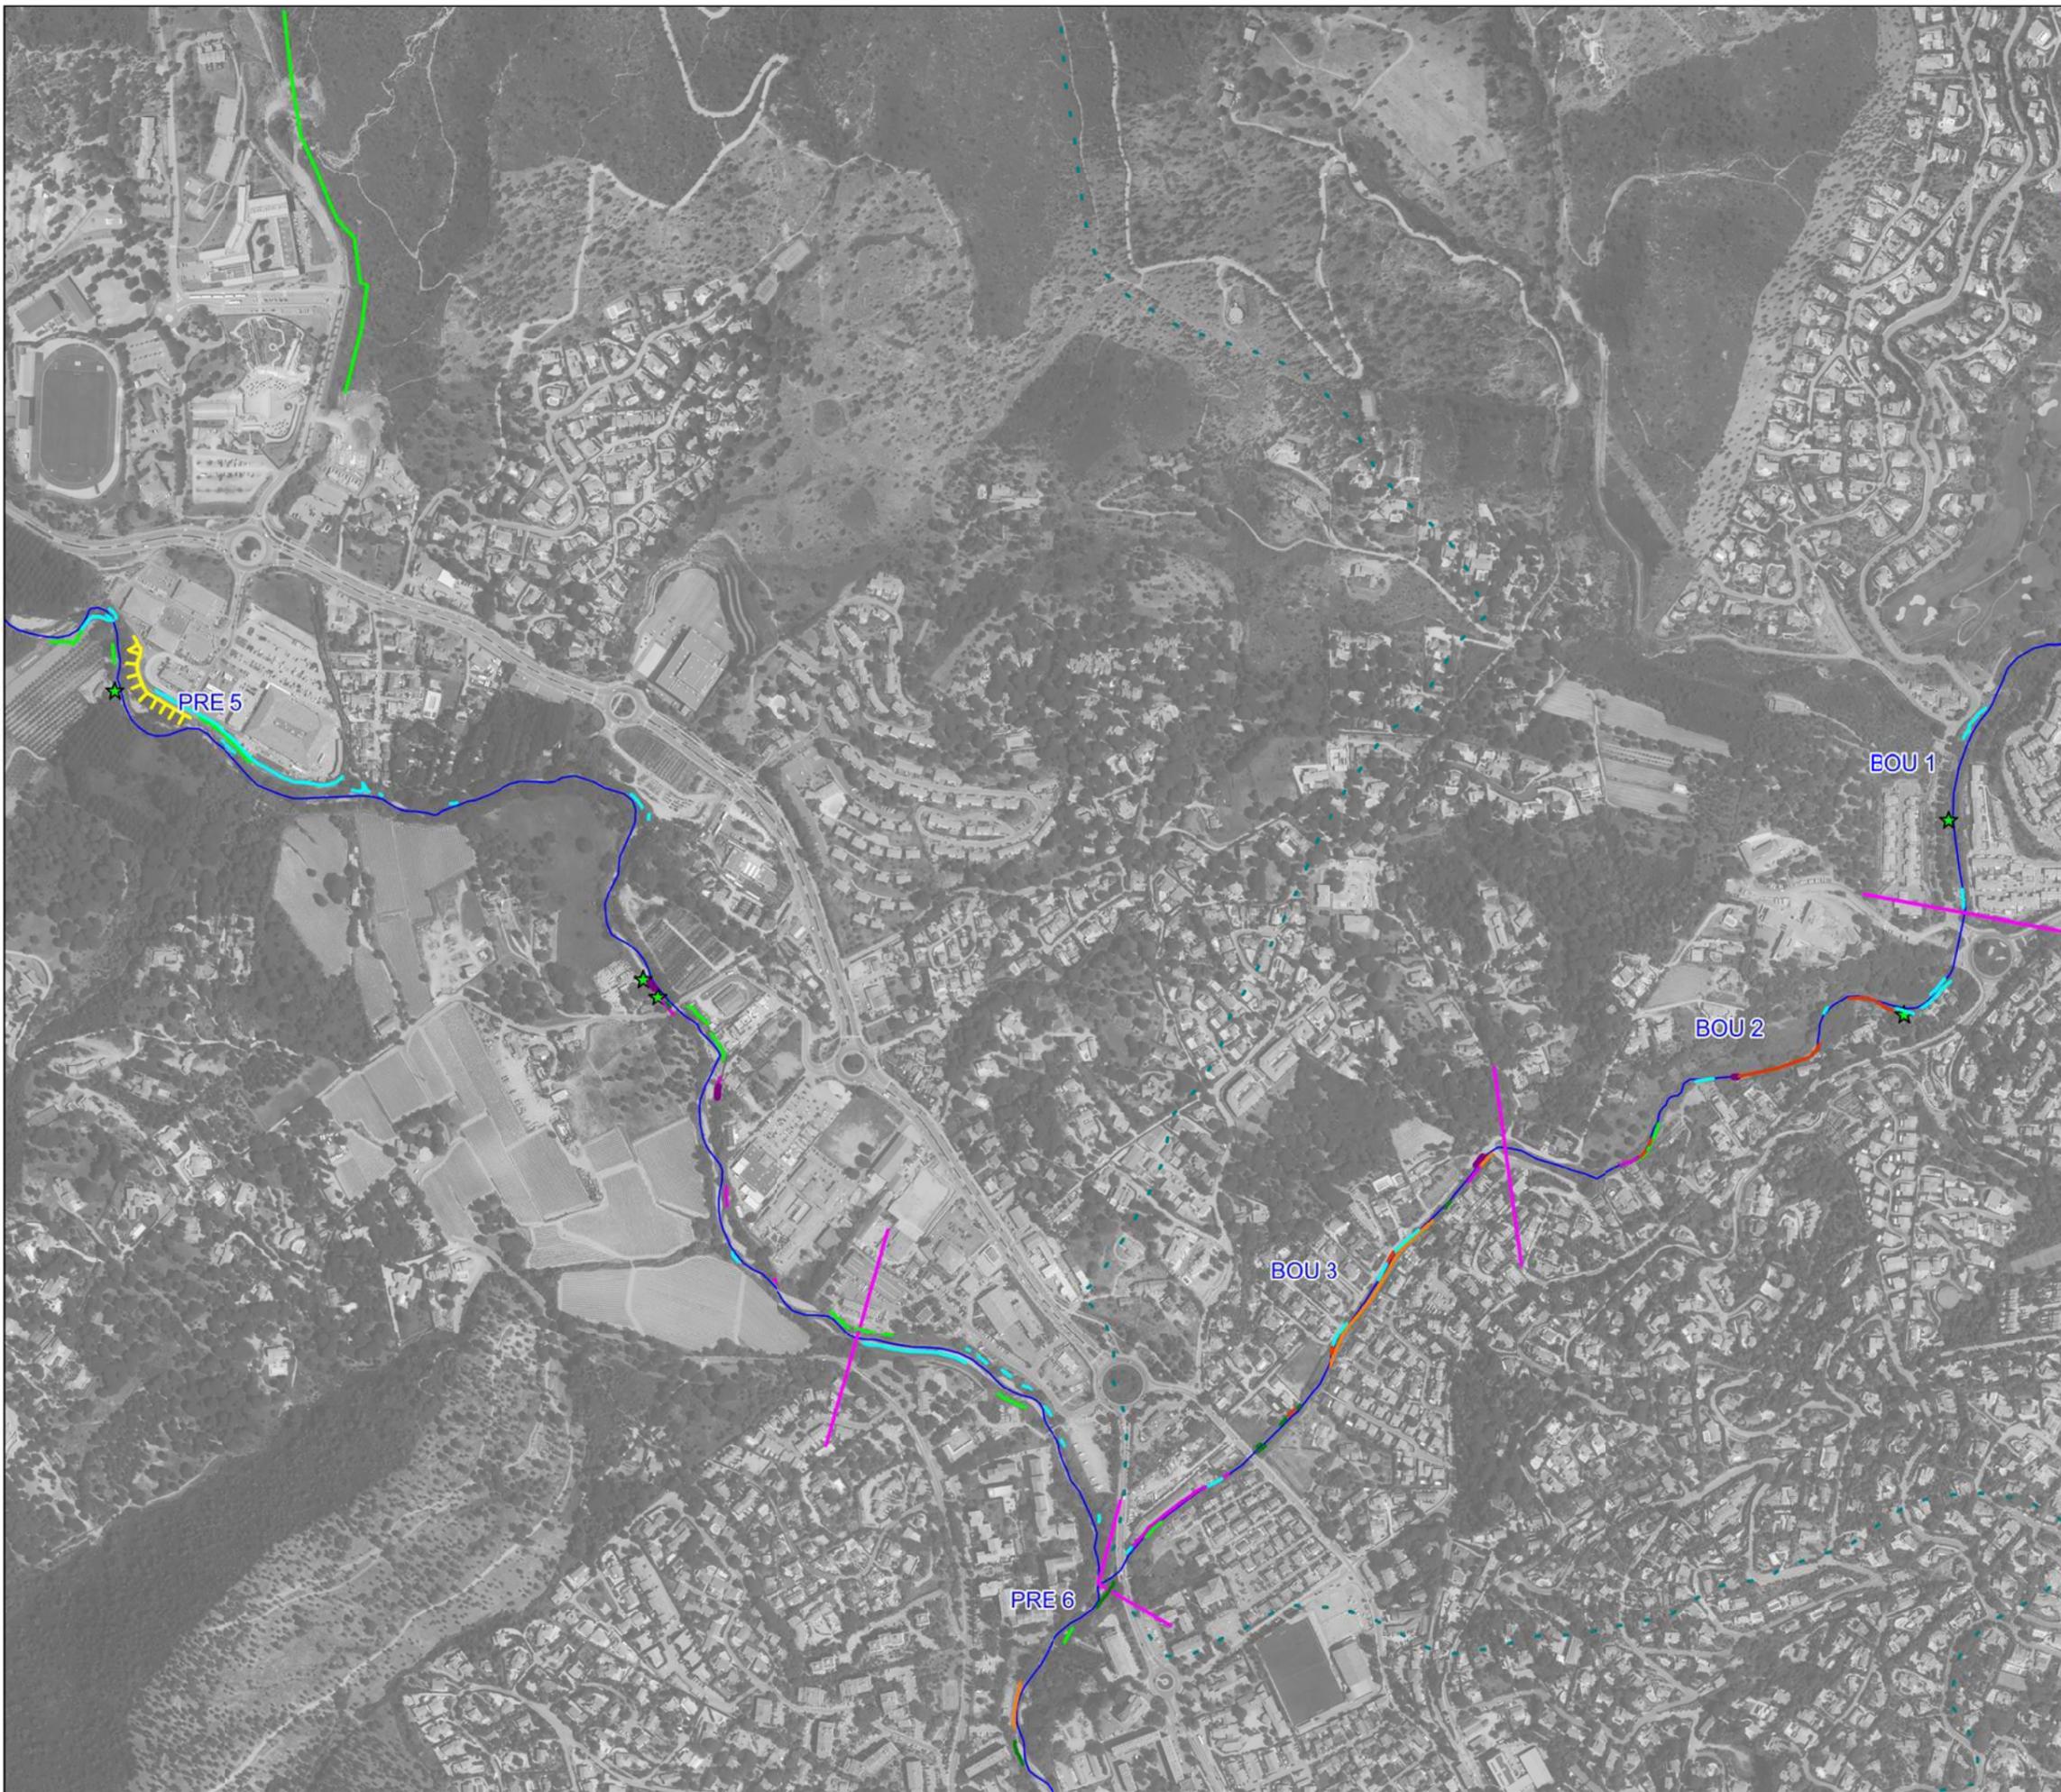
Localisation des contraintes anthropiques
