Etude de restauration
hydromorphologique du Préconil
et de ses affluents

Phase Etat des lieux et diagnostic

Atlas cartographique

Avril 2016

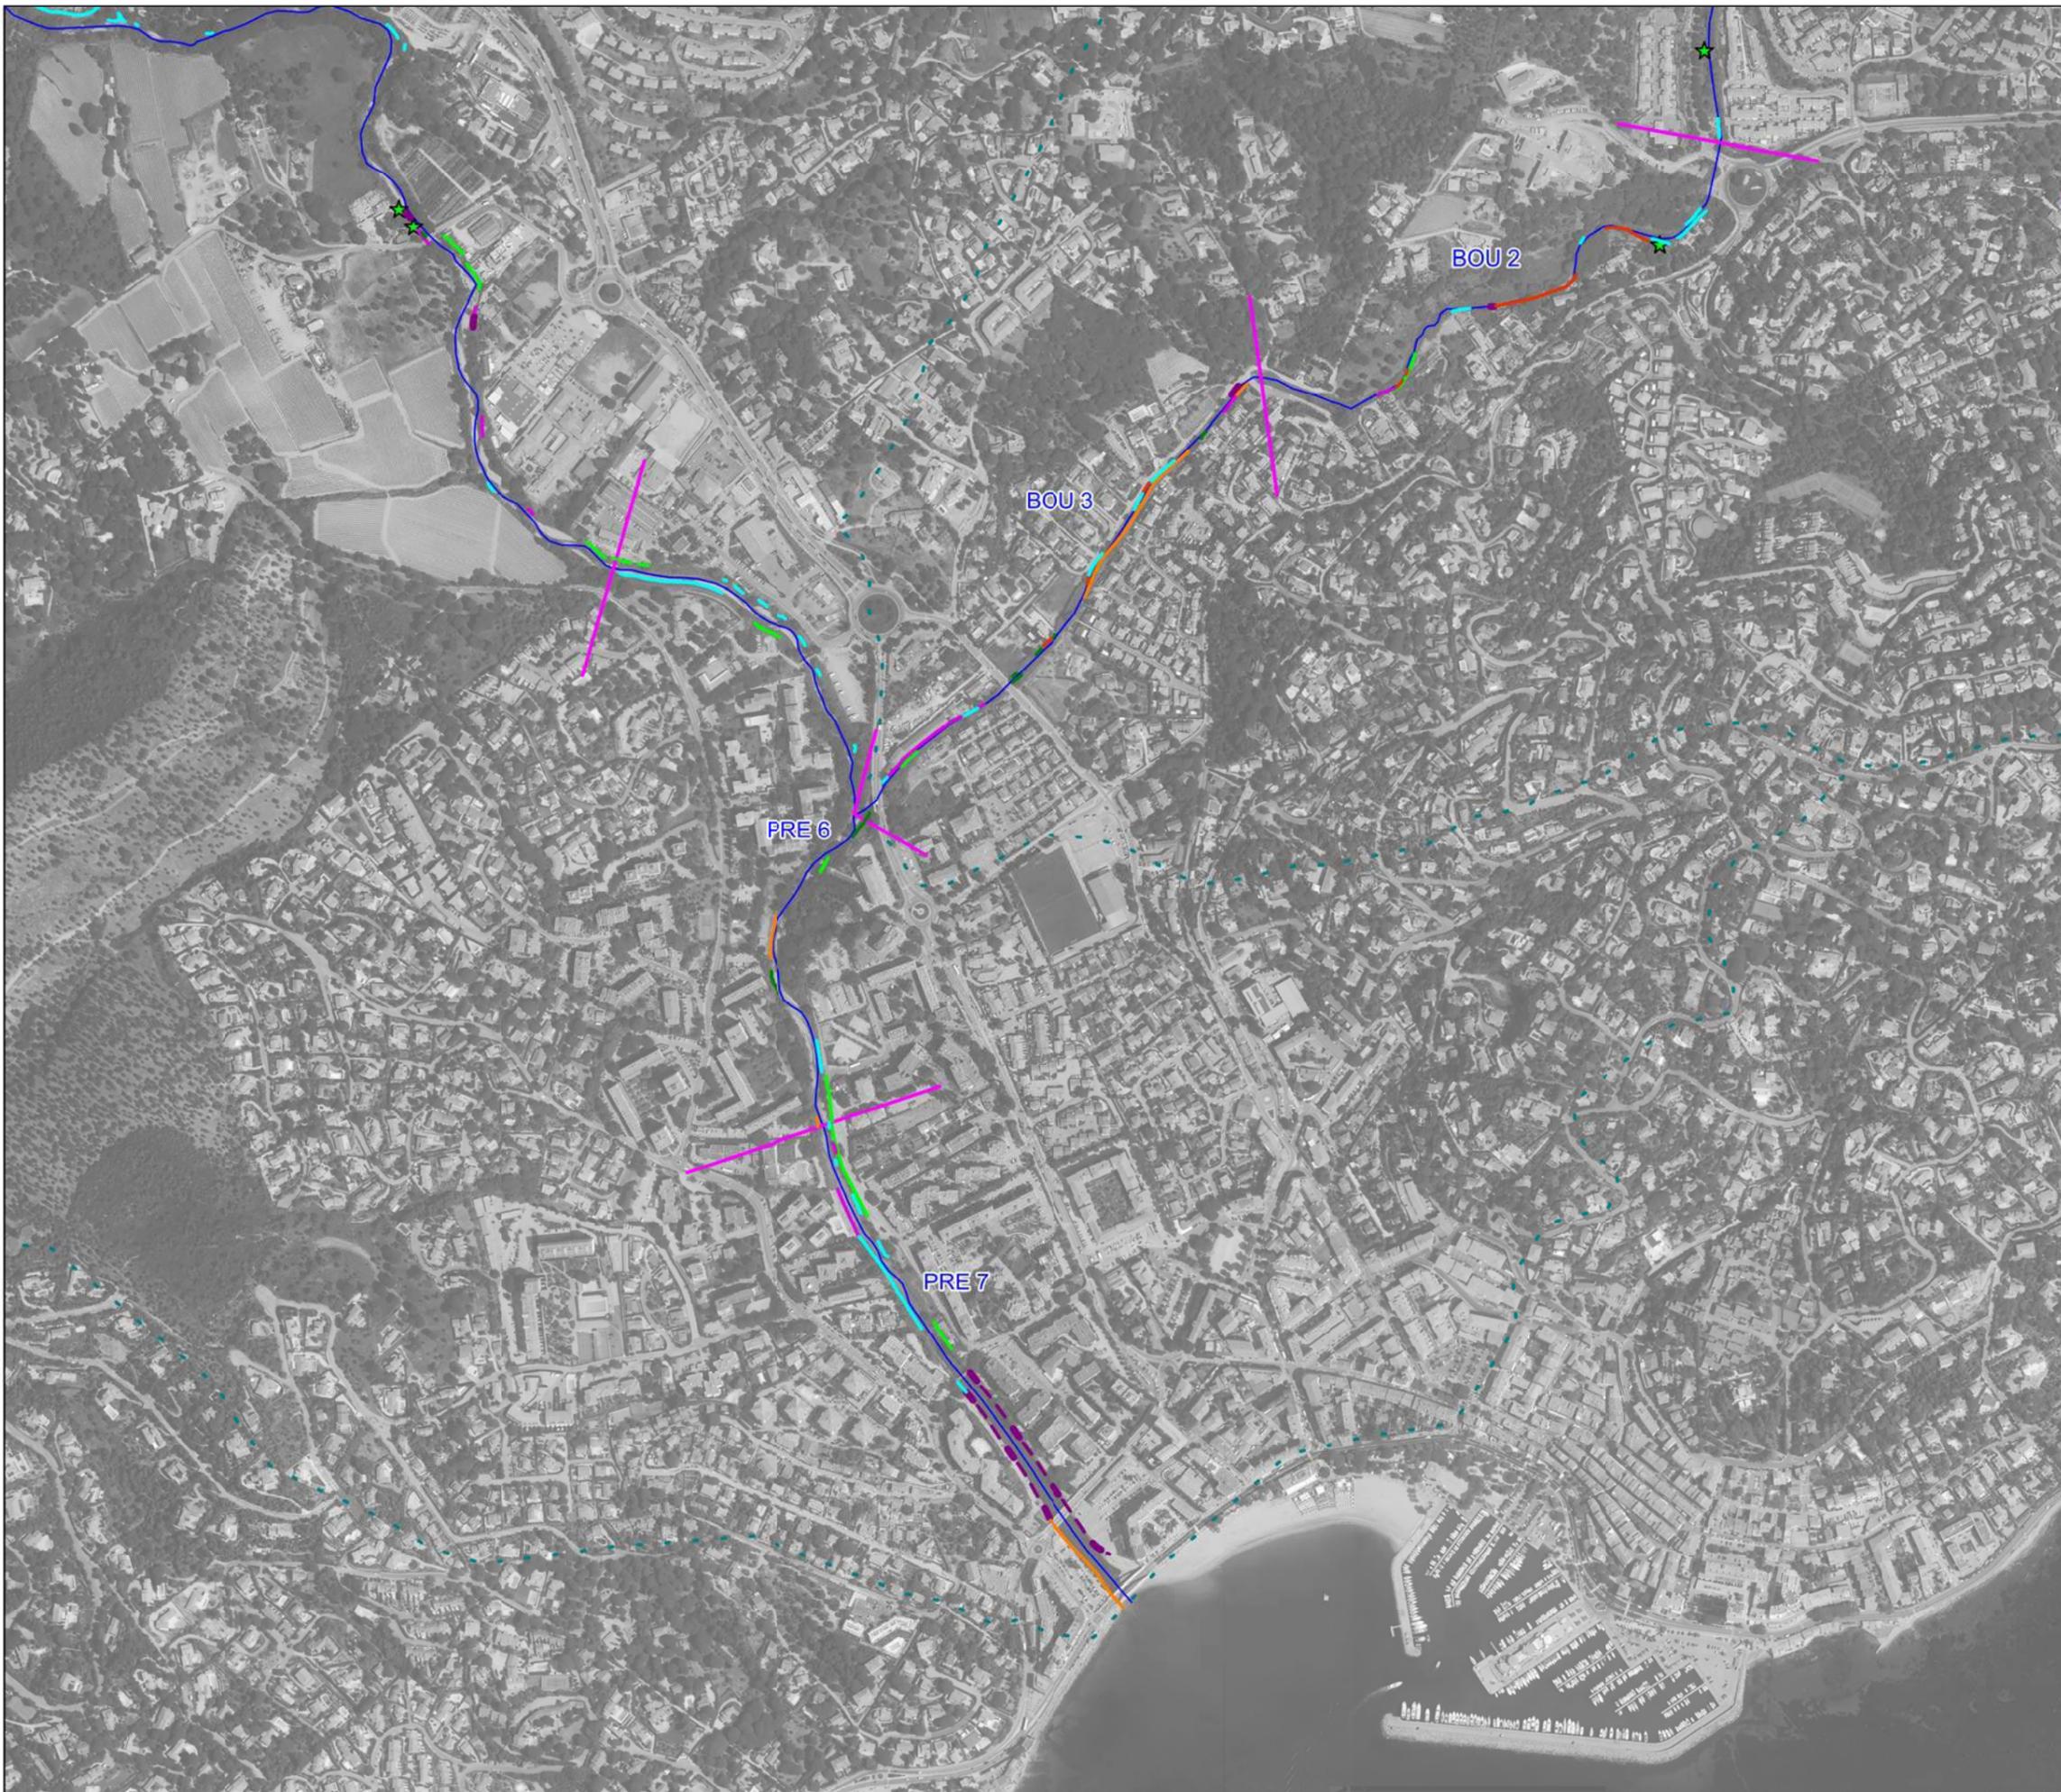
Localisation des contraintes anthropiques

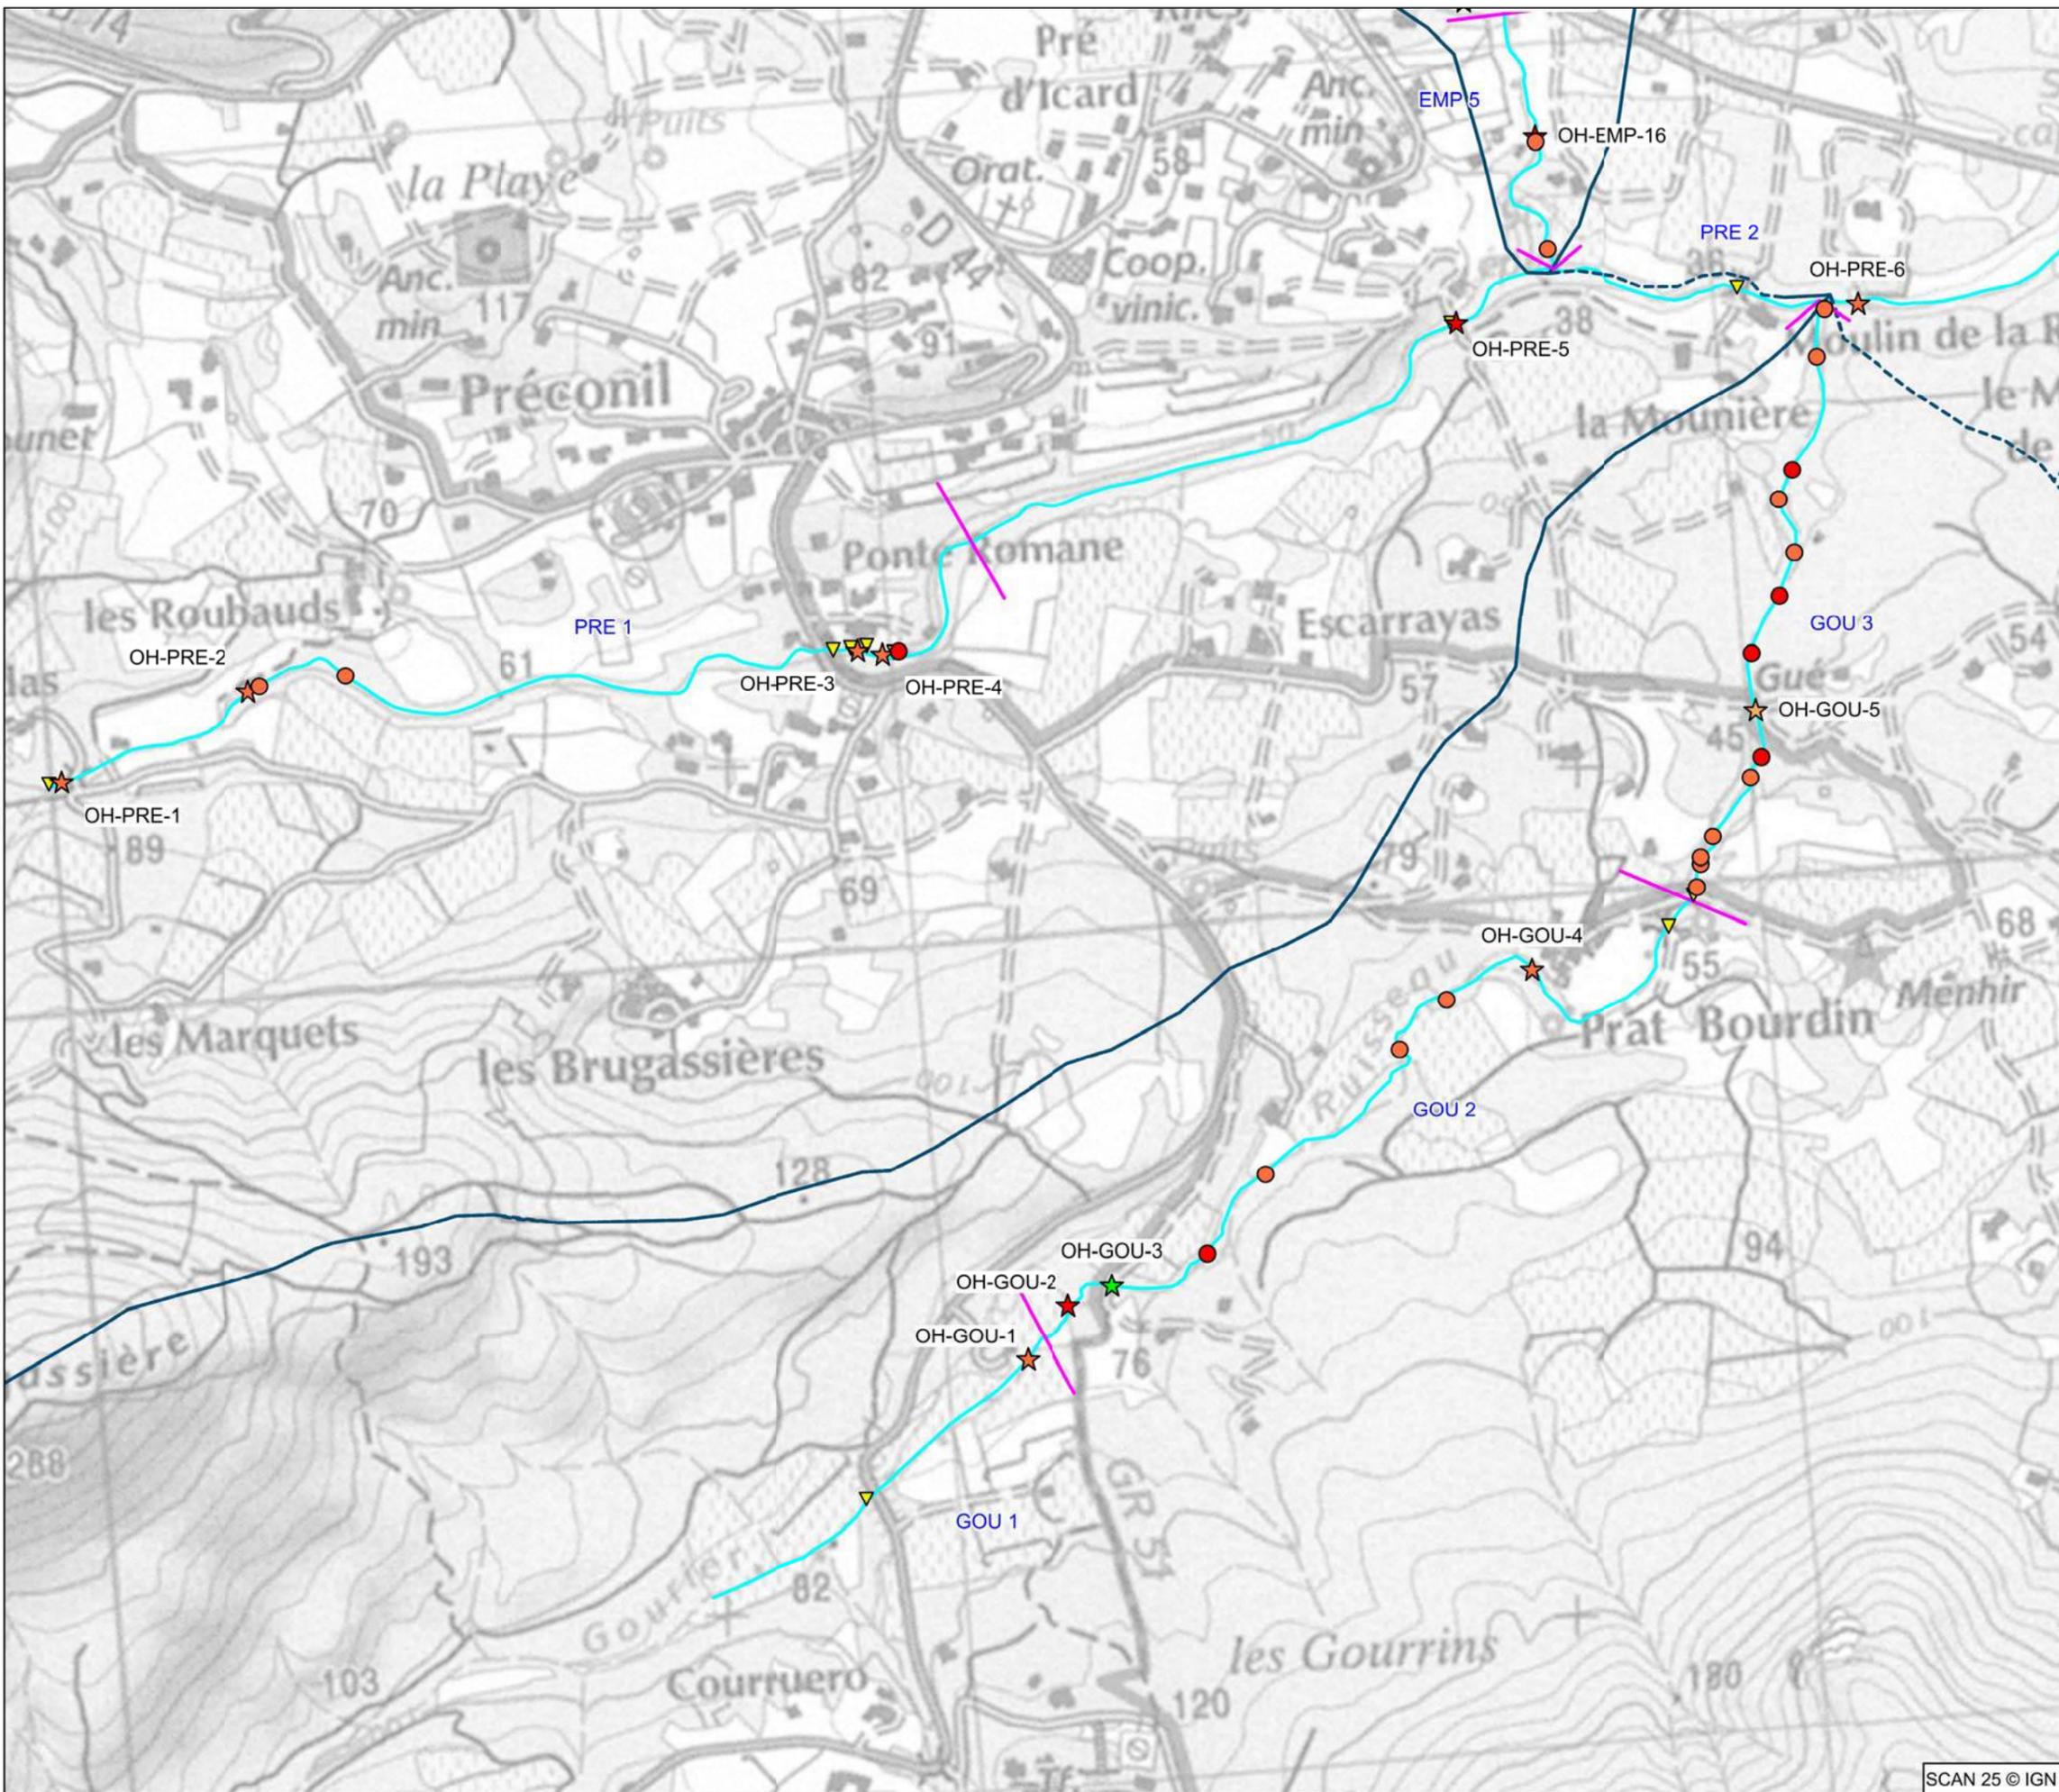
Ouvrage et obstacle présents sur les différents cours d'eau

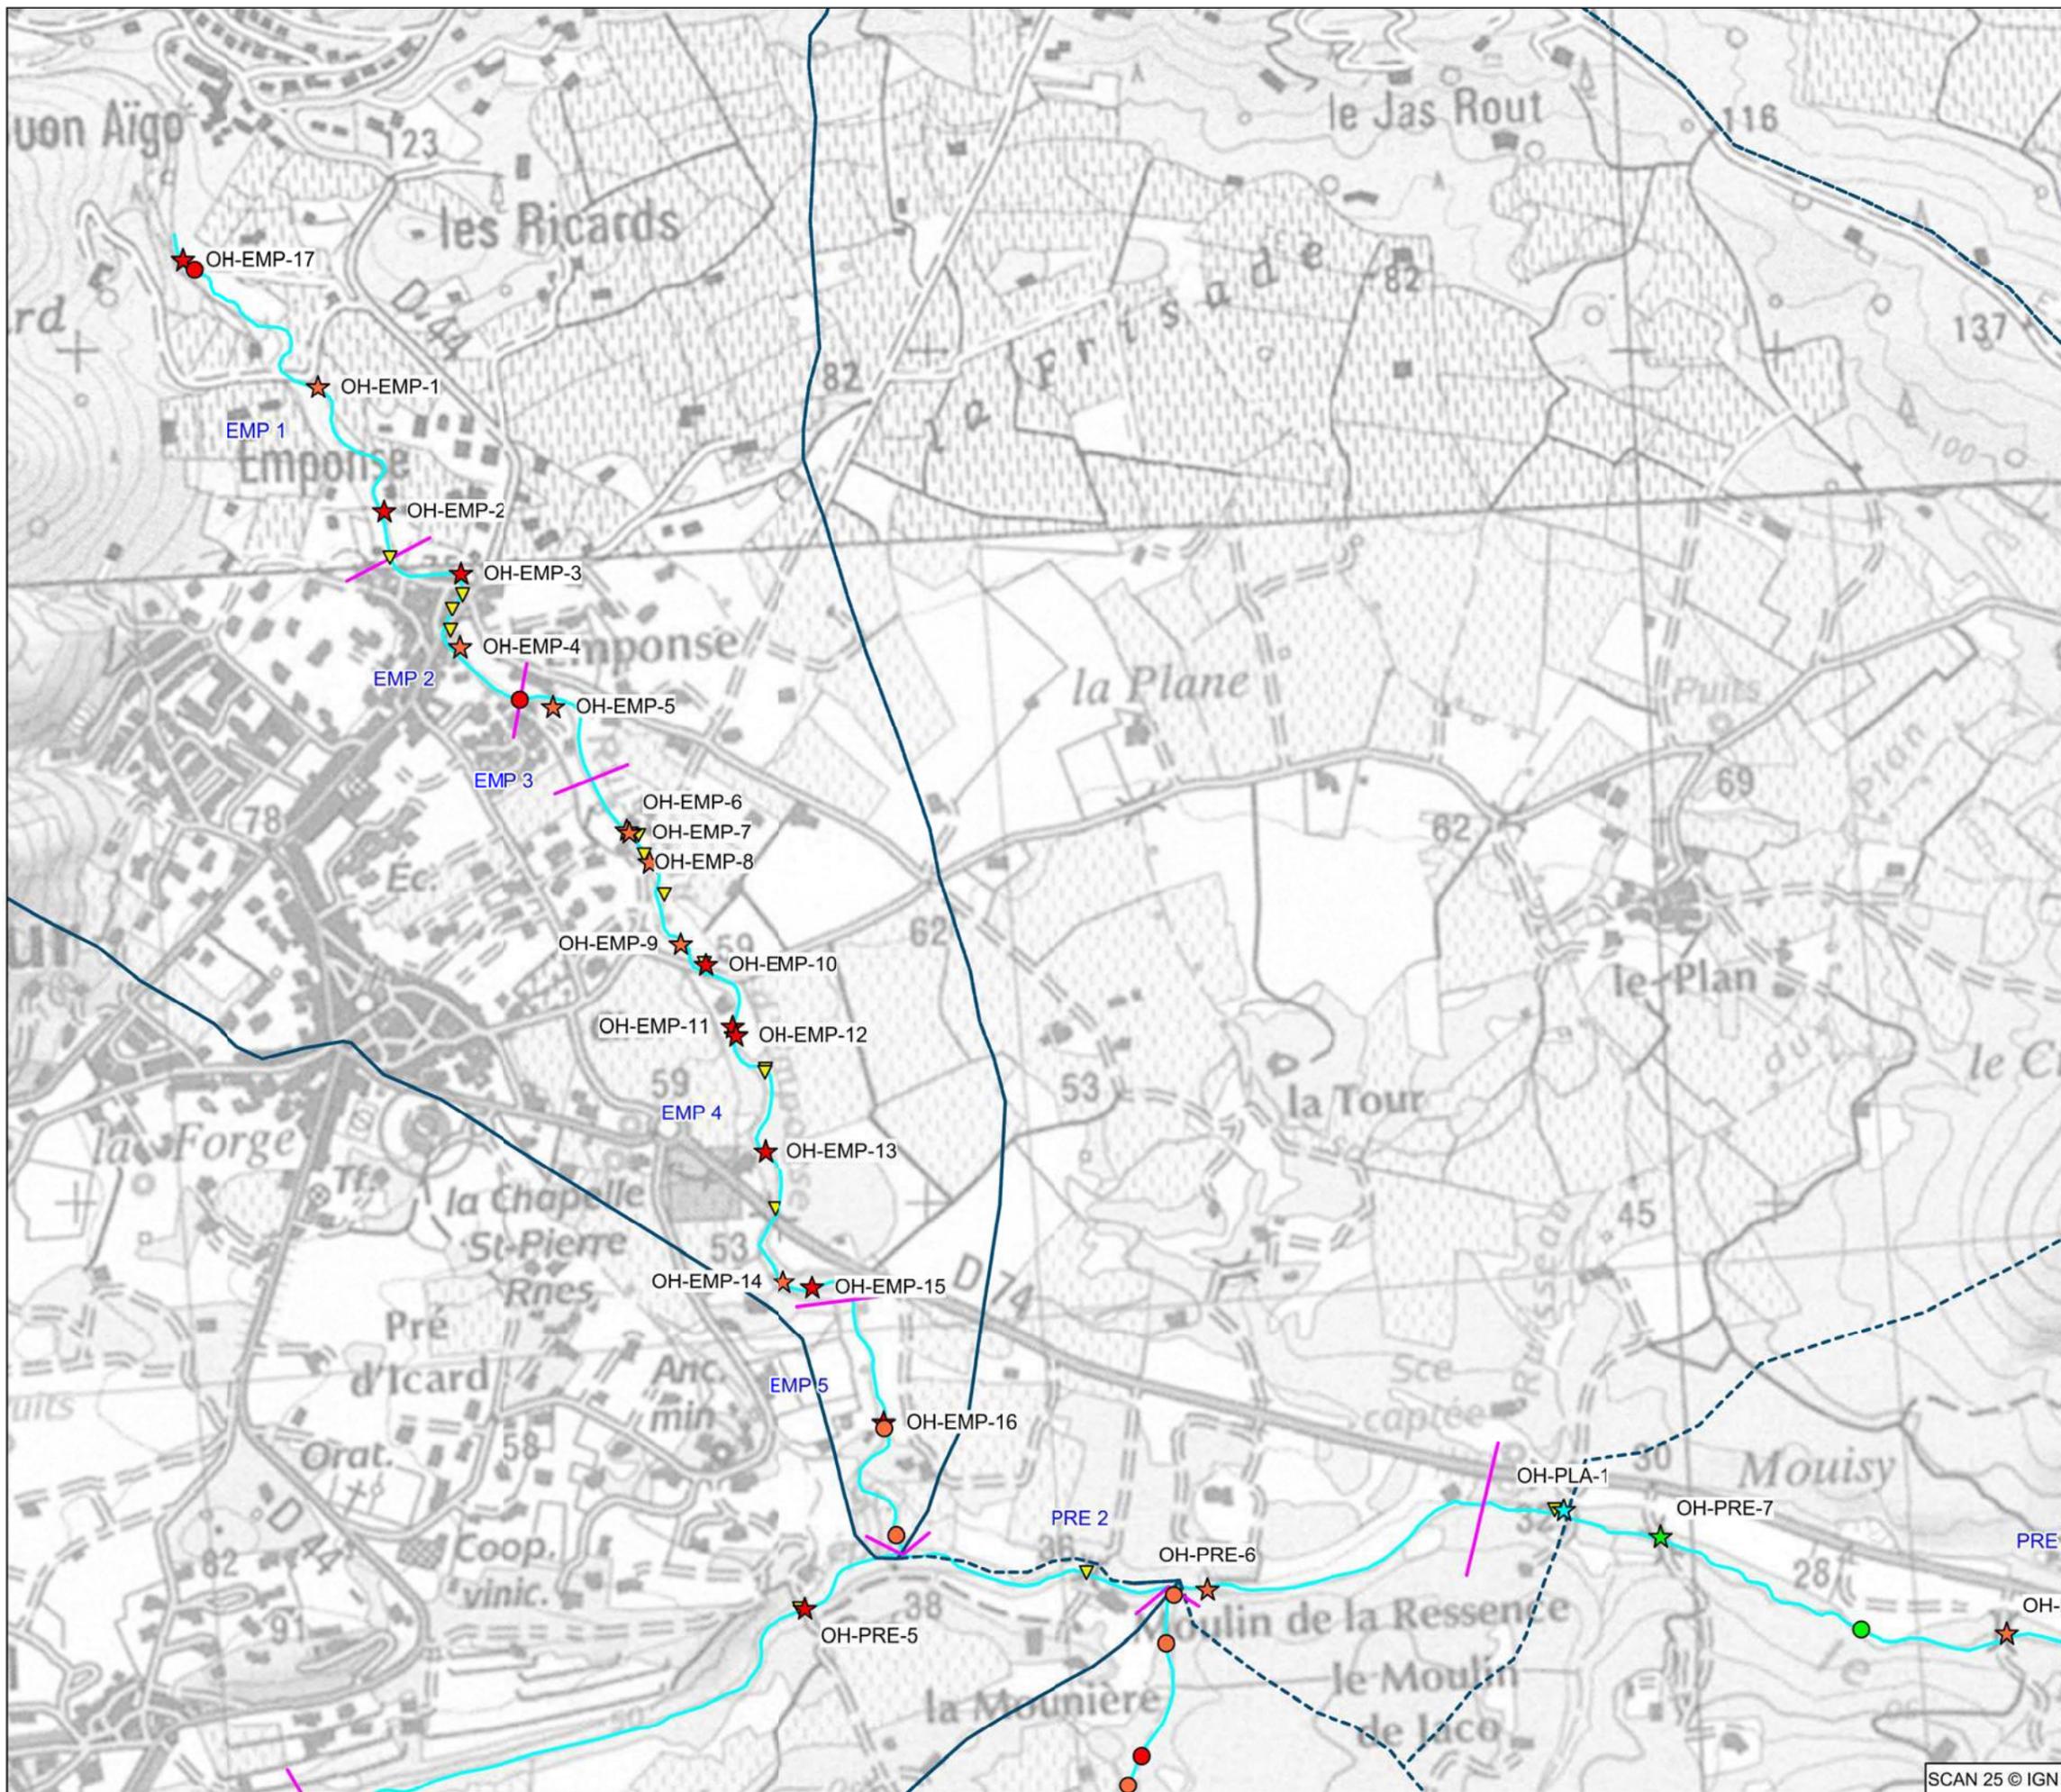
Ouvrage et obstacle présents sur les différents cours d'eau

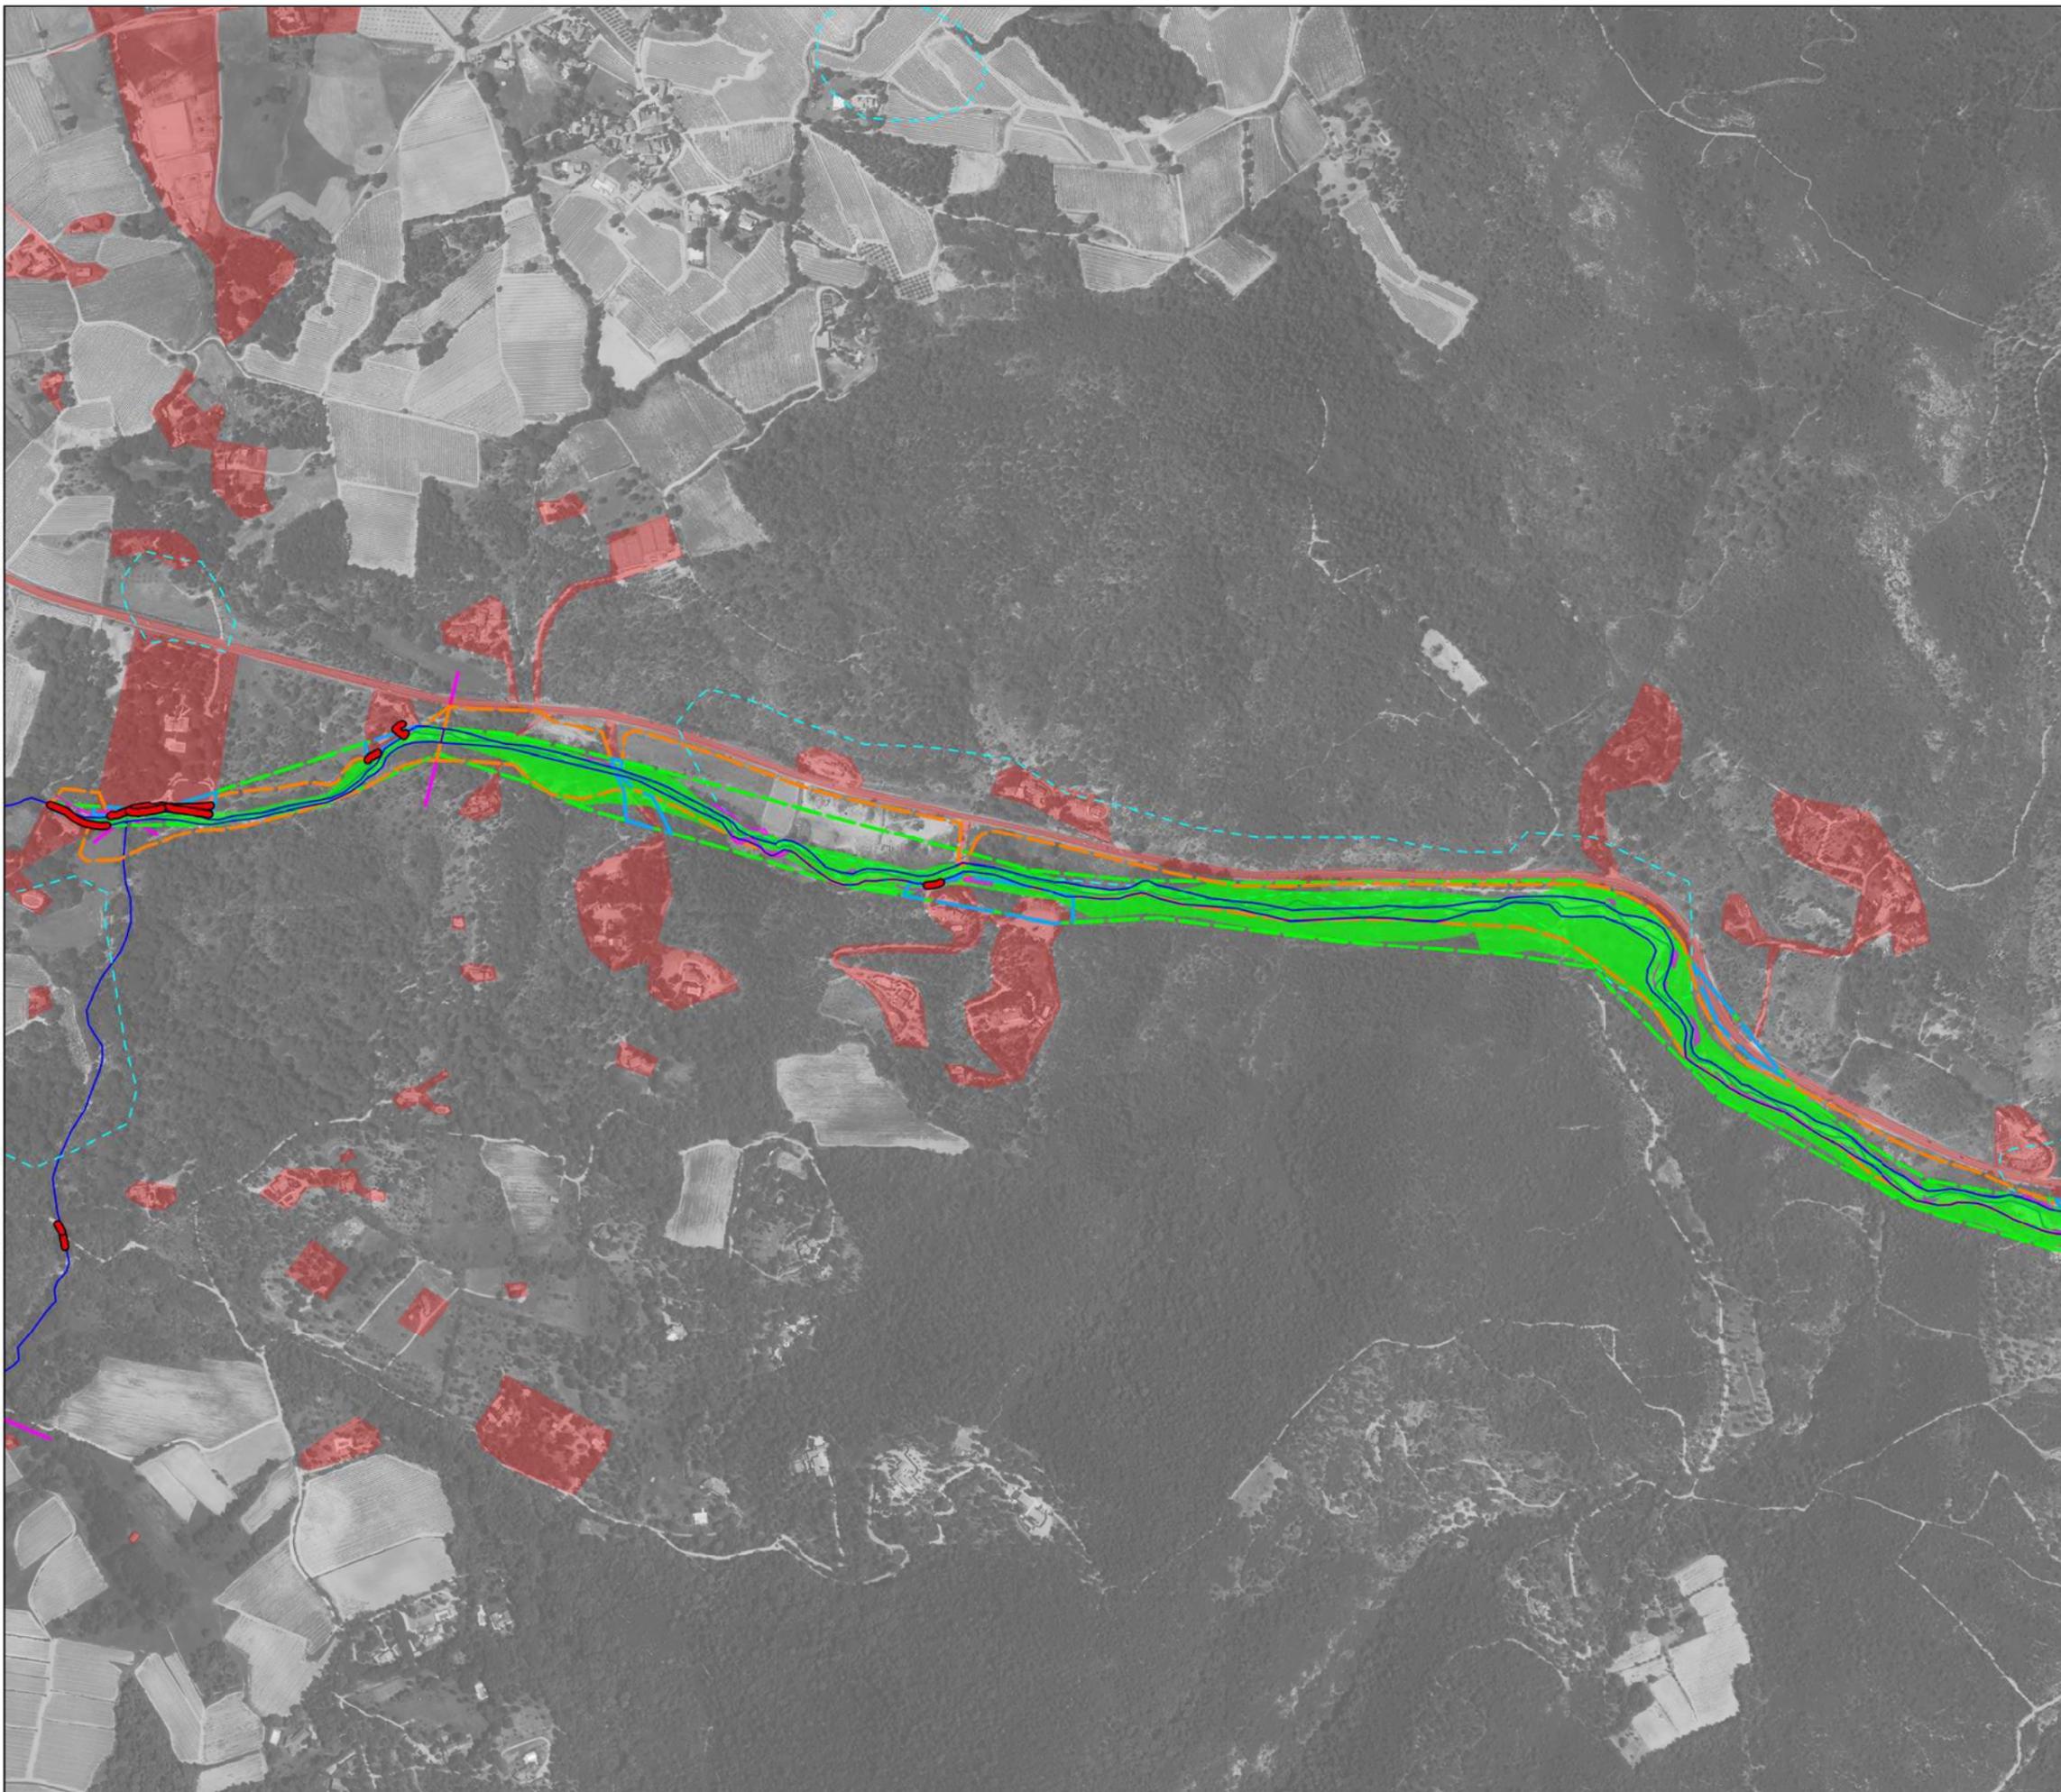
Espace de liberté
