MISE EN ŒUVRE DU PROGRAMME DE RESTAURATION DE LA GARDE COMMUNE DE GRIMAUD (83)

CONCERTATION PUBLIQUE

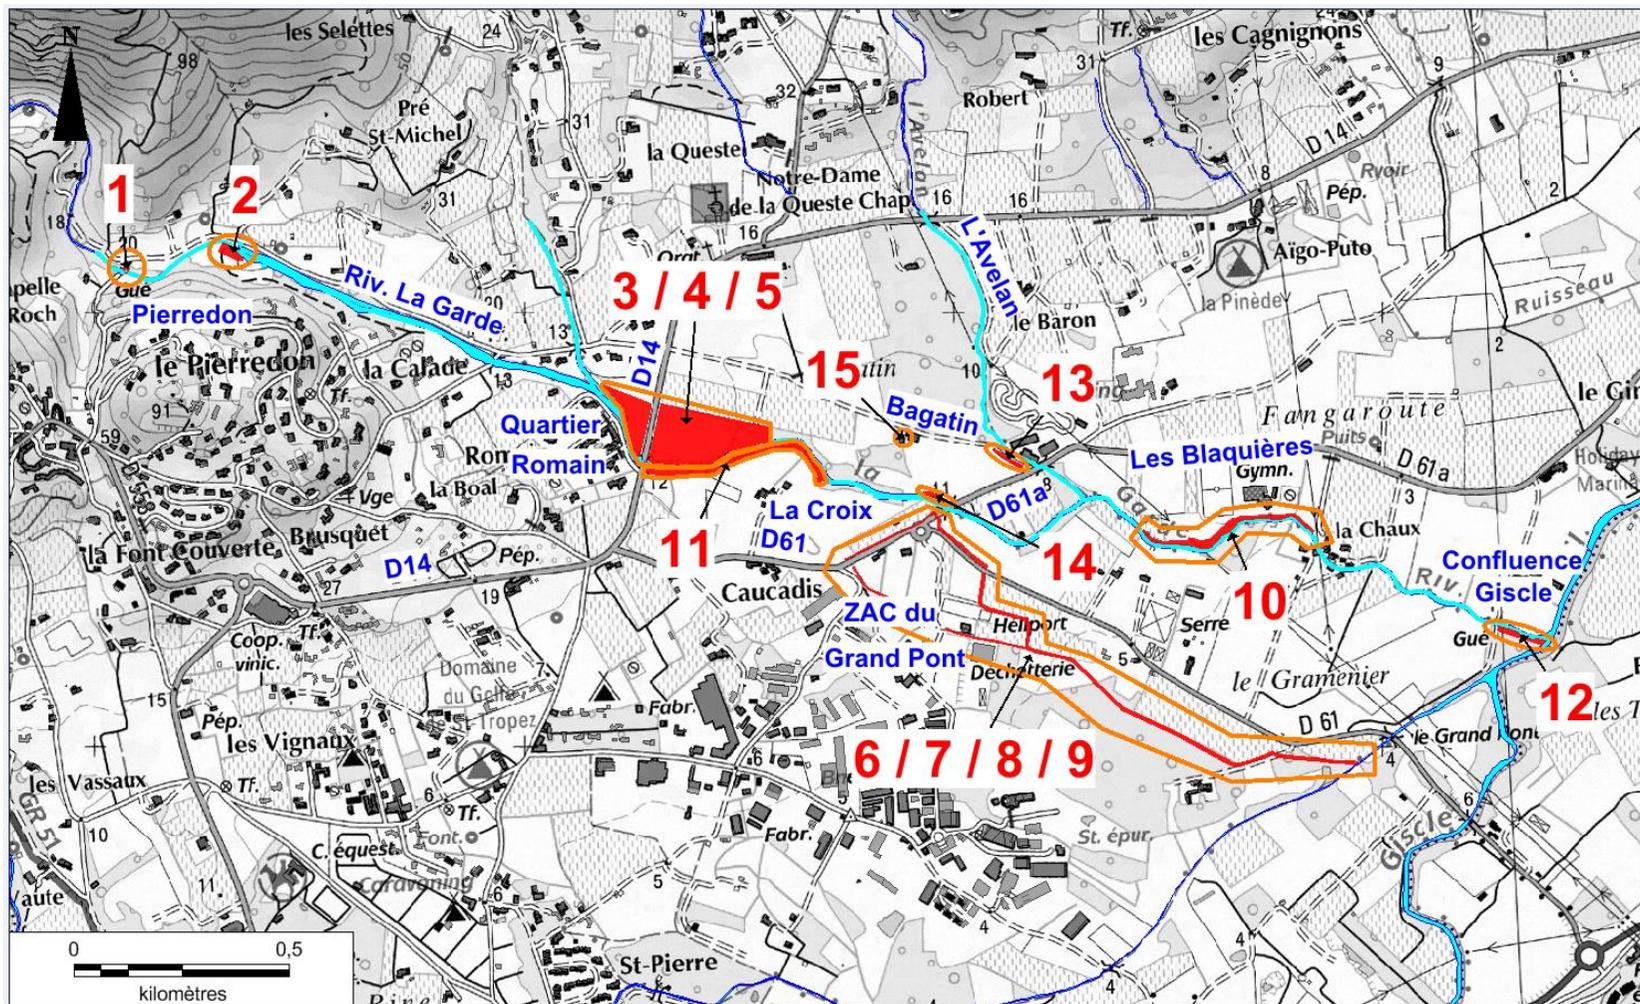
Figure 1 : Situation géographique des aménagements projetés

Ainsi, le projet prévoit la réalisation de 15 opérations sur le linéaire de La Garde (cf. tableau et figure ci-après) :

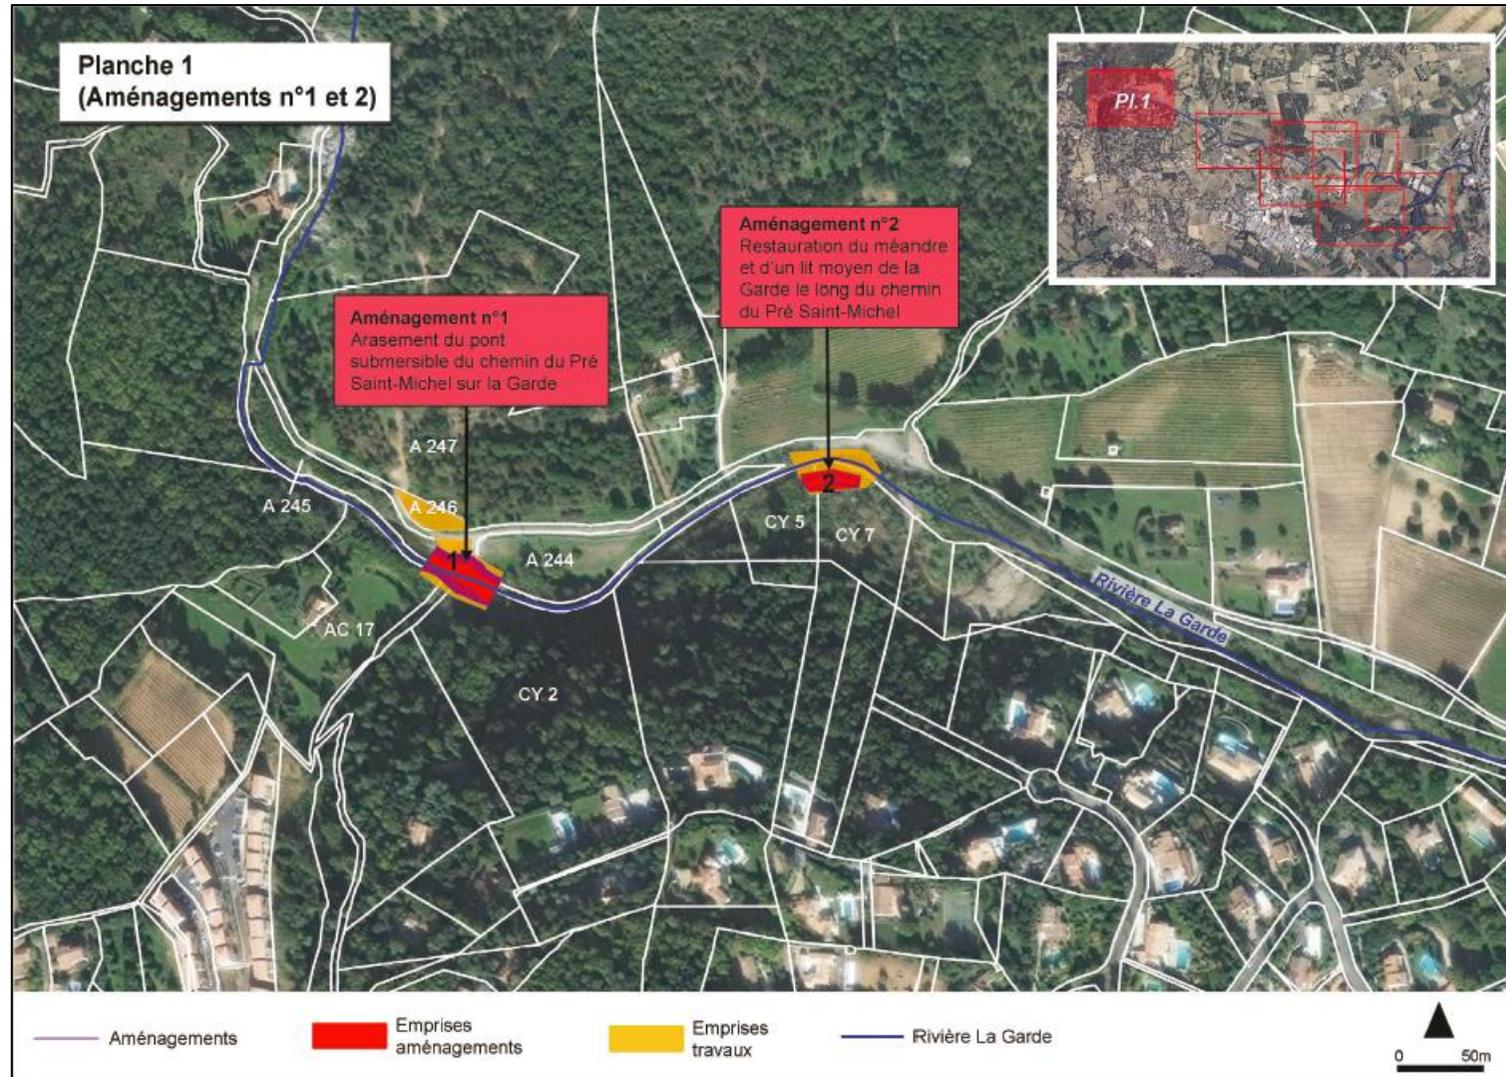
Figure 2 : Vue aérienne des aménagements n°1 et 2

- Le retrait de la voie de circulation sur toute la largeur du lit mineur de la Garde (environ 20 m) ;
- Le retrait des buses Ø800 mm existantes ;
- Le reprofilage de la section en travers pour assurer la continuité amont-aval des berges en rive gauche et en rive droite, sur un linéaire de 10 m dans le sens de l'écoulement : mise en œuvre de terre végétale protégée par une natte coco et enherbement (végétalisation des berges afin d'améliorer la prise des semences, natte coco pour le maintien de la terre le temps de la prise des semences).

Le projet consiste à araser le merlon de terre existant dans le lit moyen en rive droite, permettant la réouverture du méandre en crue.

Le merlon actuel fait environ 35 m de long, pour une hauteur comprise entre 0,30 m et 1,35 m.

- Débroussaillage de la zone de travaux ;
- Arasement du merlon de terre dans le lit moyen en rive droite ;
- Végétalisation du terrain.

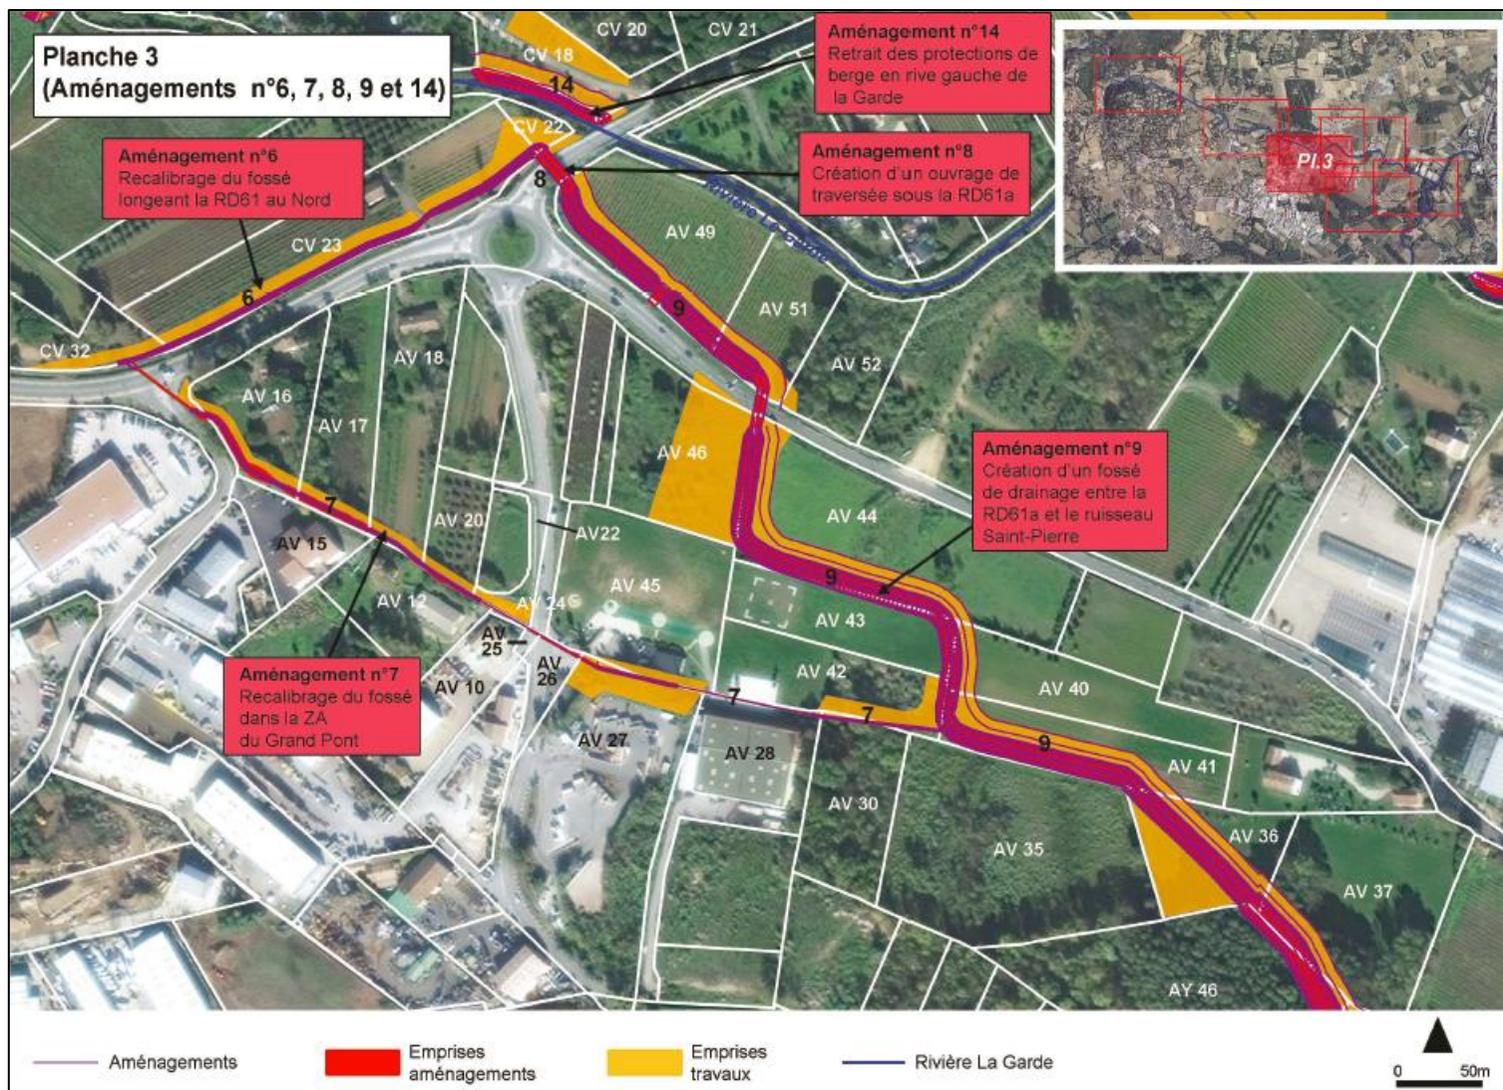
Figure 4 : Vue aérienne des aménagements 6, 7, 8, 9 (amont) et 14

- Création d'un siphon sous le chenal afin d'assurer le transfert gravitaire des eaux traitées de l'usine d'épuration de Grimaud, la conduite Ø600 en fonte actuelle étant impactée par le tracé du chenal. Une conduite en béton de diamètre 1 000 mm sur une longueur maximale de 50 m, est positionnée entre les cotes fil d'eau amont -0,93 m NGF et fil d'eau aval -1,13 m NGF. La génératrice supérieure de cette conduite est ainsi située à 1 m sous le fil d'eau du chenal, ce qui constitue une hauteur de recouvrement suffisante. Cette conduite est raccordée à la conduite existante par deux puits d'accès en amont et en aval de l'ouvrage, permettant des interventions dans le siphon en cas de besoin (par exemple, curage). Le dimensionnement de la conduite tient compte d'un débit maximum de 700 m³/h (194 L/s, données SAUR) et de la nécessité de minimiser les pertes de charge (perte de charge linéaire et singulière totale de 0,01 m pour le débit maximum, avec une rugosité de 5 mm).

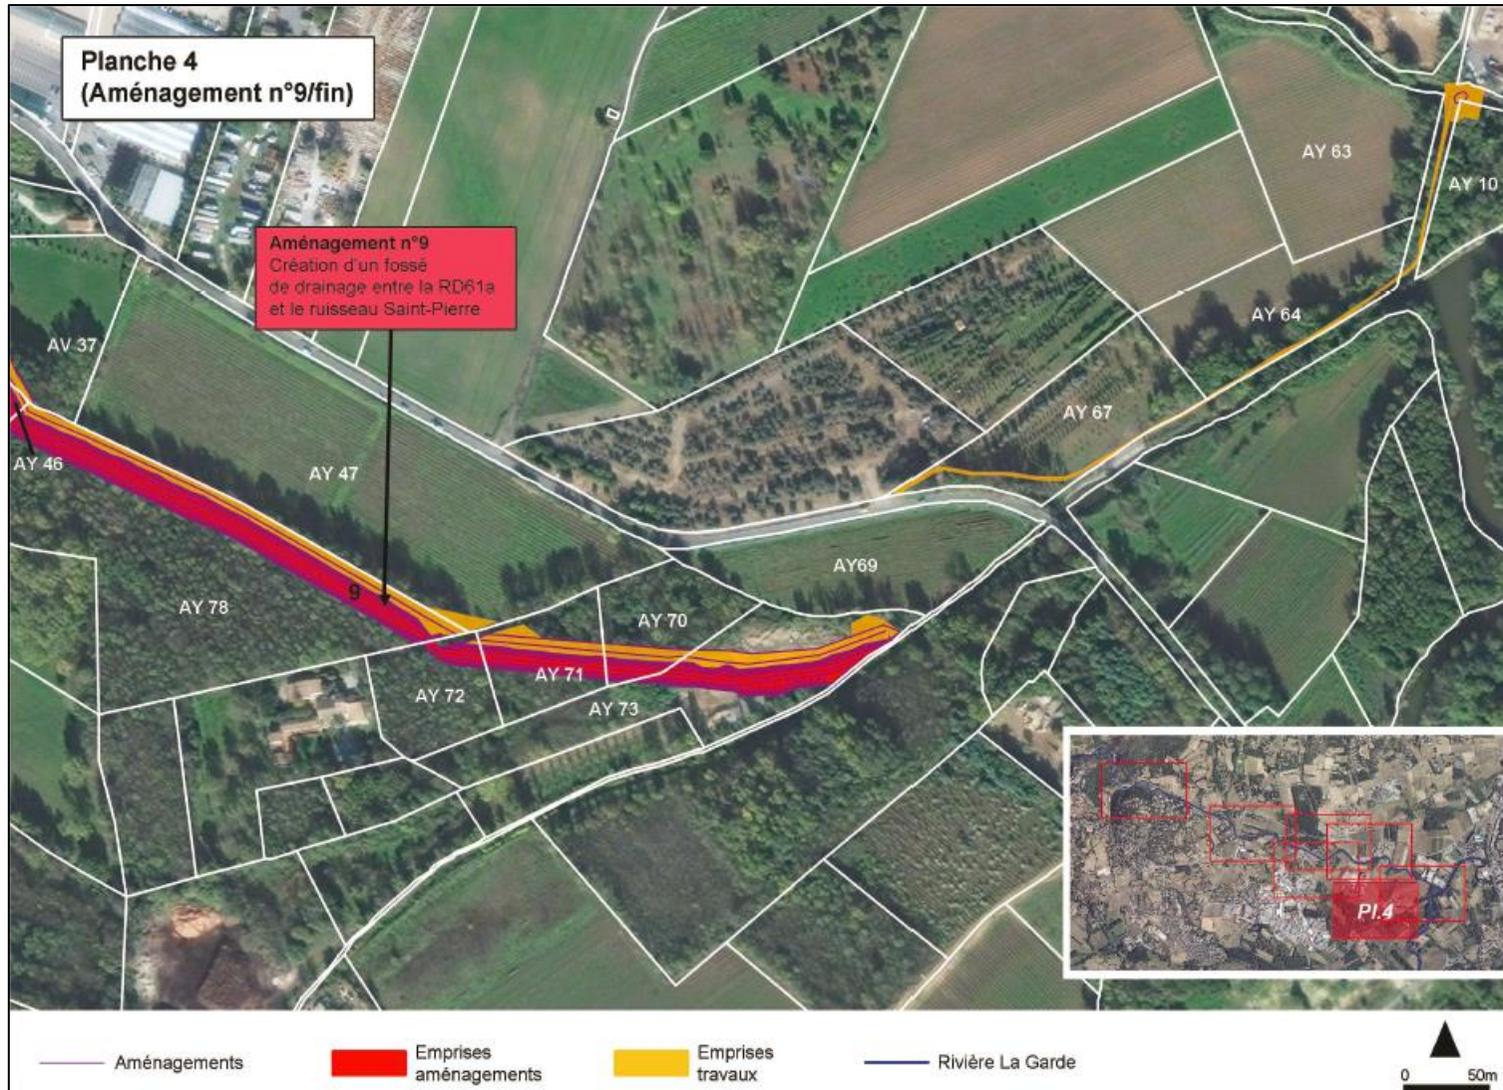
Figure 5 : Vue aérienne de l'aménagement 9 (aval)

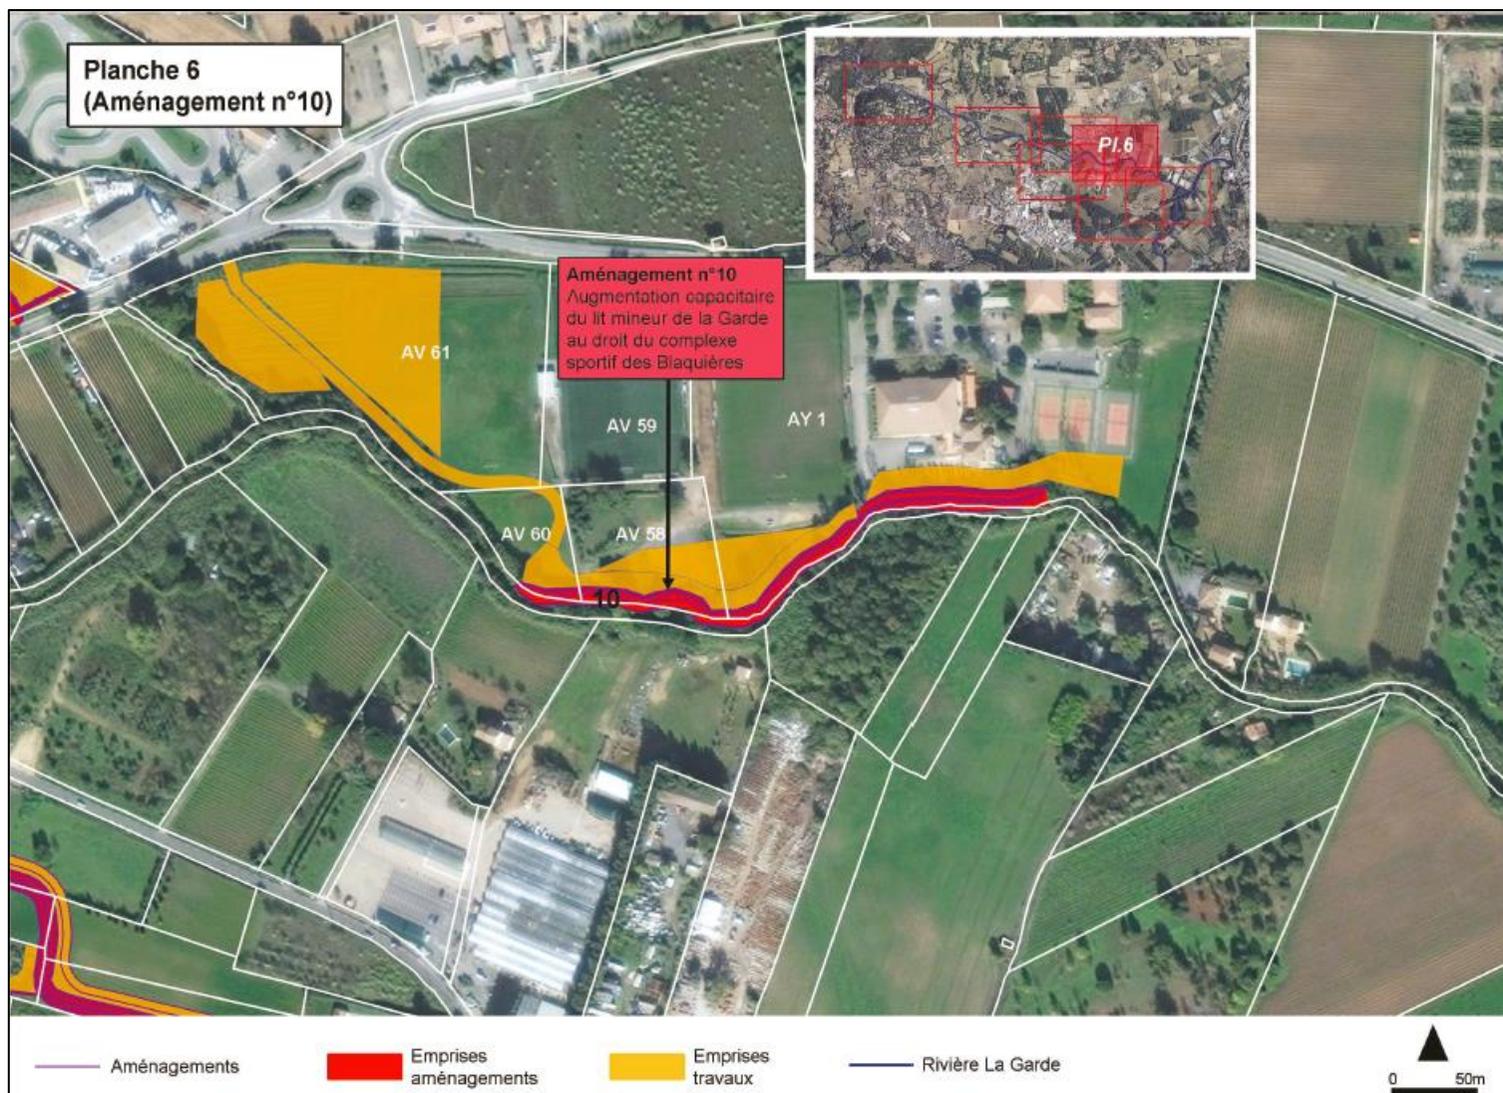
Figure 6 : Vue aérienne aménagement 10

D'un point de vue hydromorphologique, l'élargissement localisé de la section d'écoulement proposé contribuera à réduire l'effet de chenalisation en permettant à la Garde une mobilité modérée au sein de l'espace ouvert mais pouvant amener une diversification des écoulements.

D'un point de vue hydraulique, la zone du complexe sportif sera mise hors d'eau pour la crue vicennale en situation après aménagements (suppression des débordements). Pour les crues supérieures à la crue de période de retour 20 ans, les hauteurs d'eau seront réduites par rapport à la situation actuelle, ce qui diminuera les dommages en cas de crue.

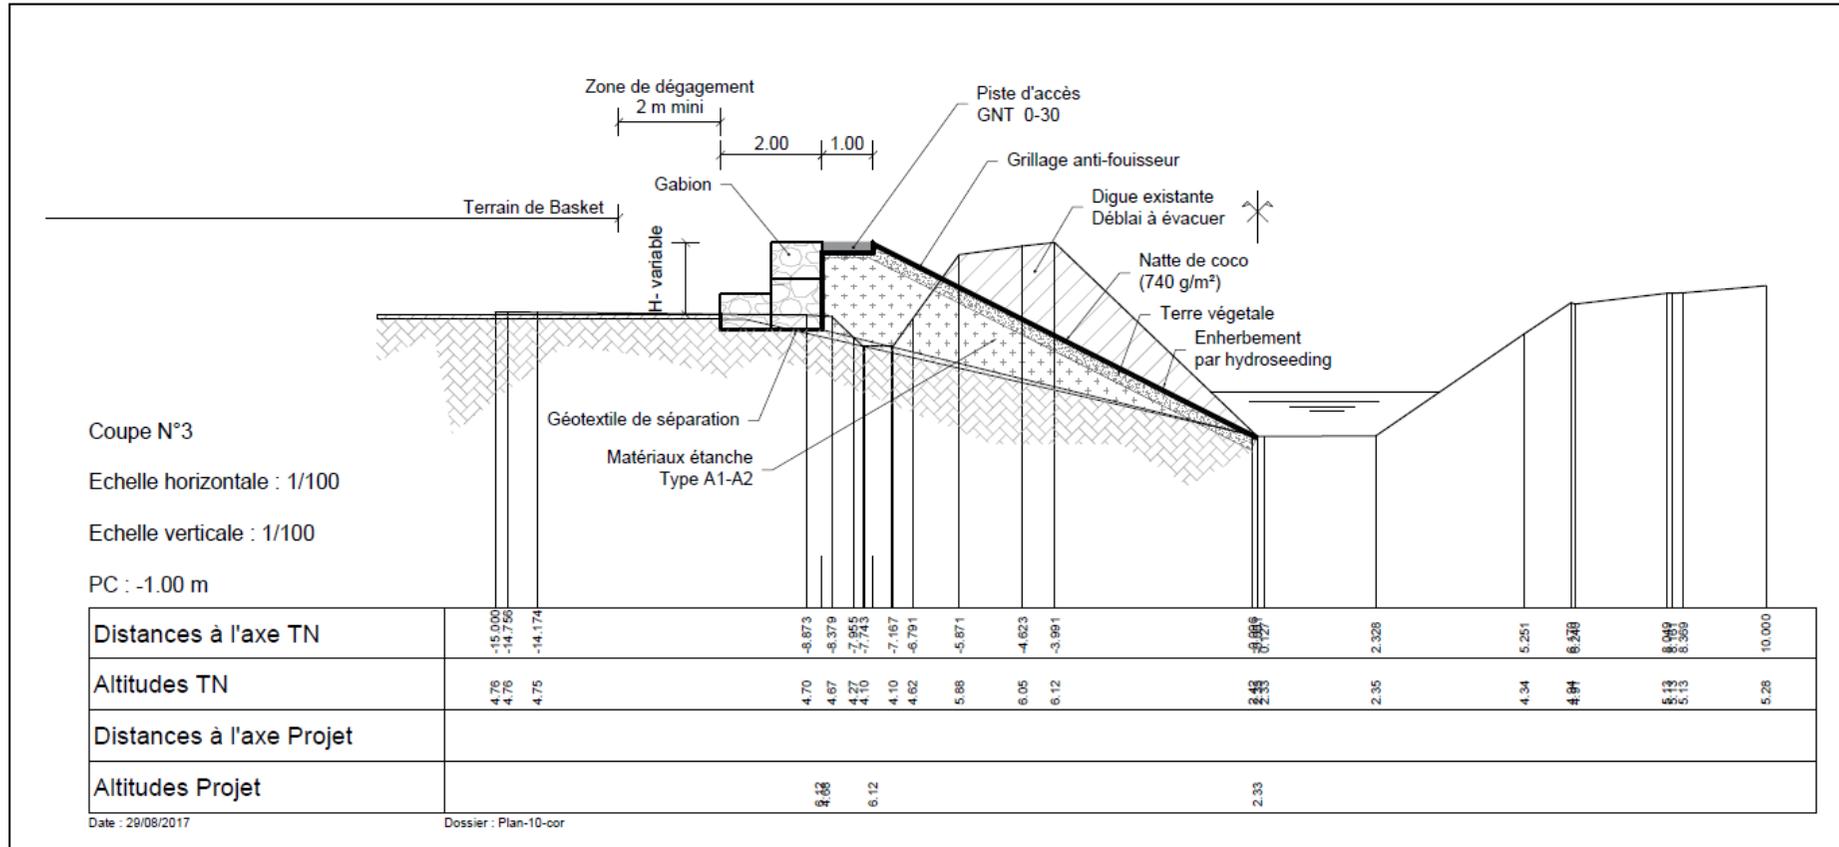
Figure 7 : Aménagement n°10 – coupe de la digue des Blaquières

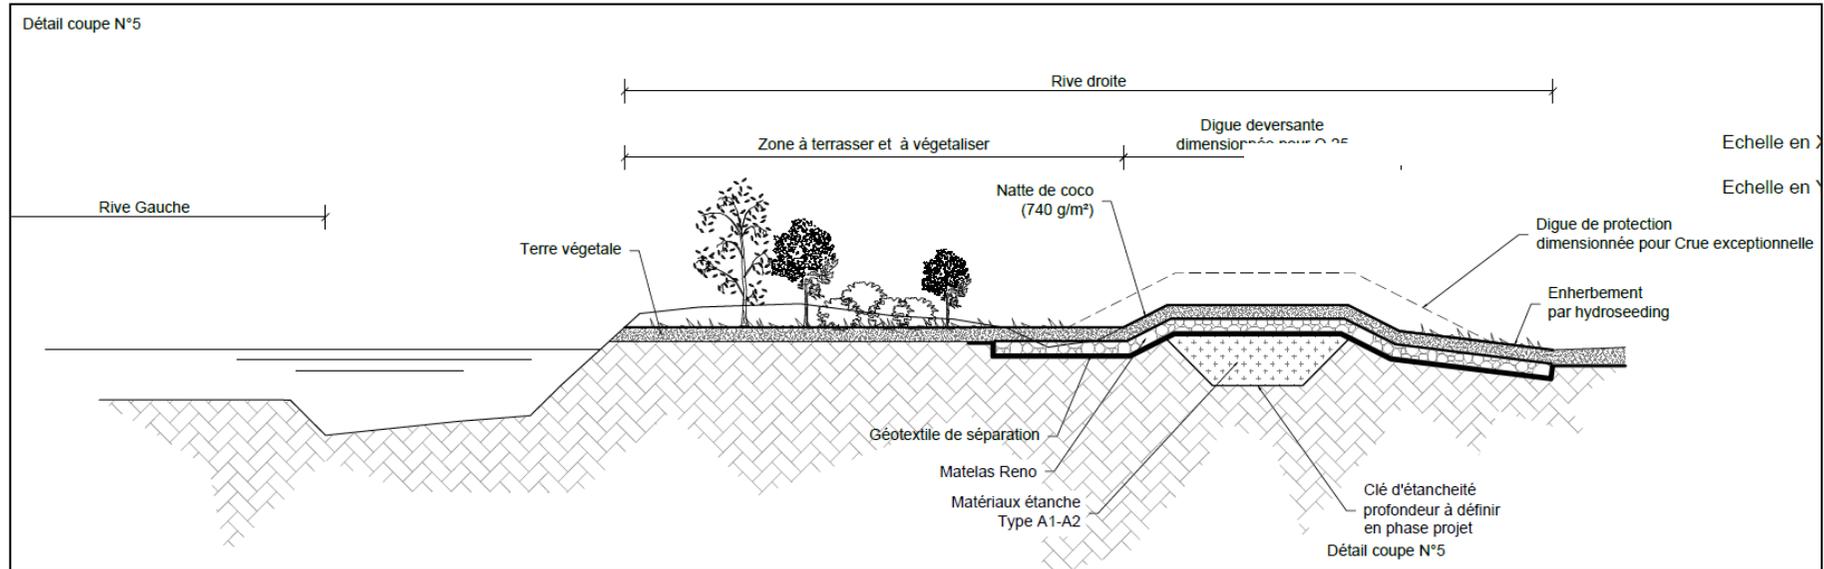
Figure 8 : Aménagement n°11 – coupe de la digue de La Croix au droit du déversoir de sécurité

- Création d'un accès à la piste en crête de la digue depuis la RD14.

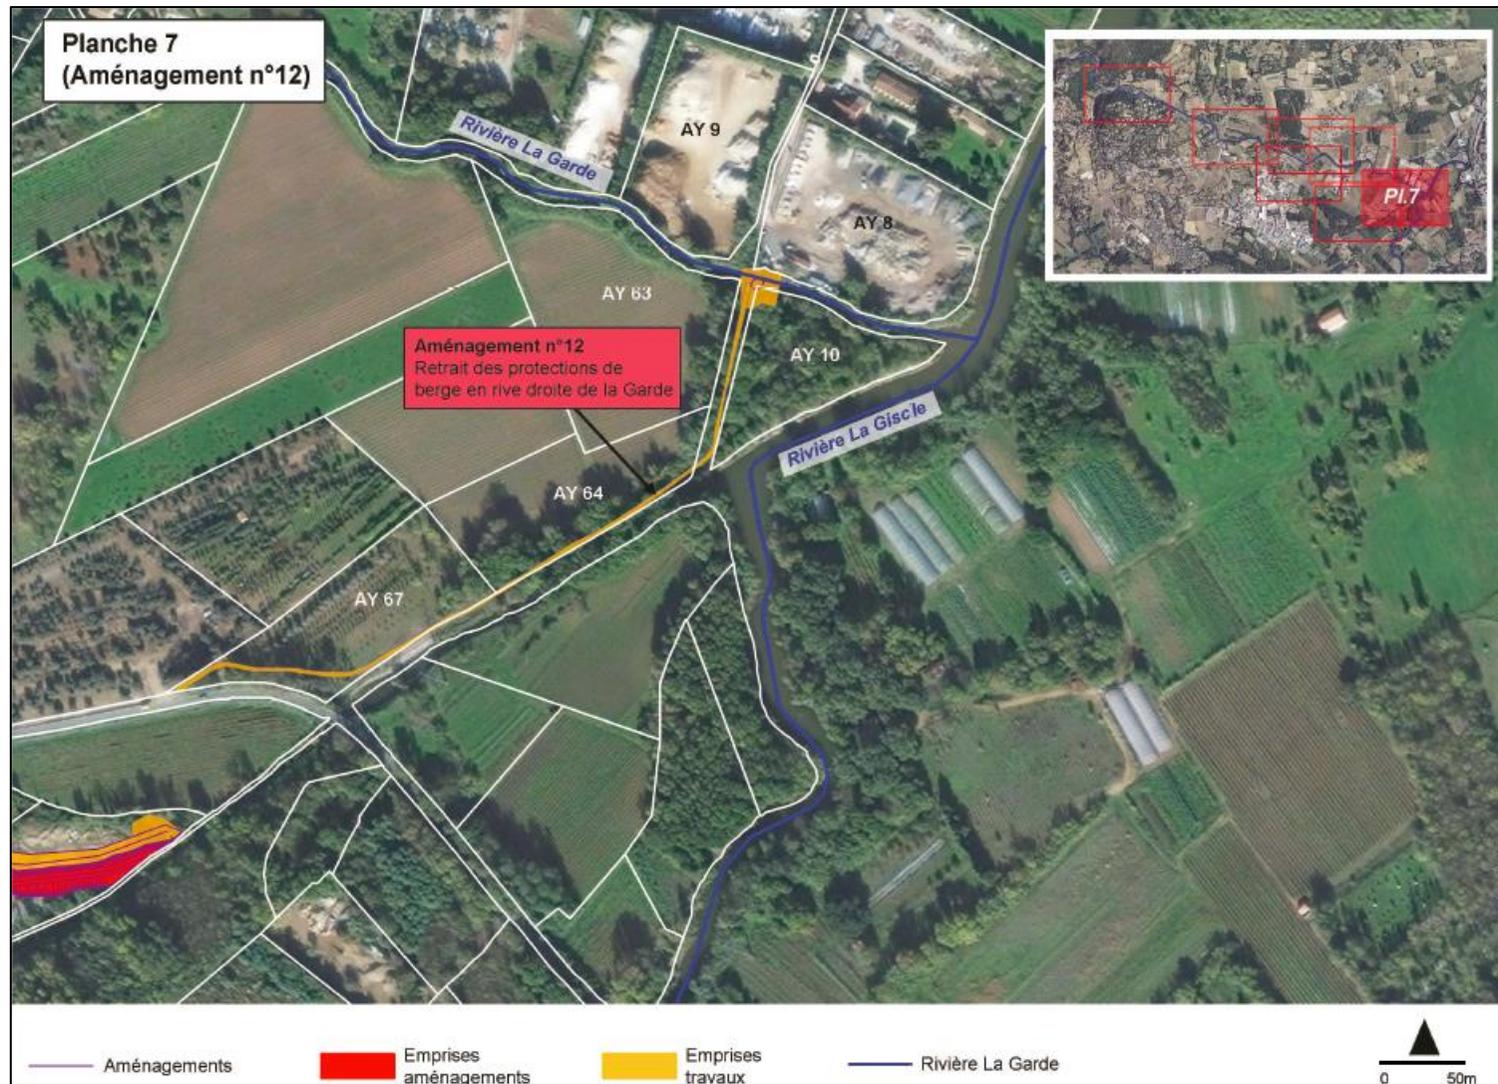
Figure 9 : Vue aérienne de l'aménagement n°12

- Débroussaillage de la zone de travaux ;
- Abattage des arbres situés au-dessus des palplanches métalliques ;
- Retrait des palplanches métalliques en rive droite, sur une longueur de 15 m ;
- Reprofilage de la berge en rive droite à l'emplacement actuel des palplanches, avec un talus enherbé.

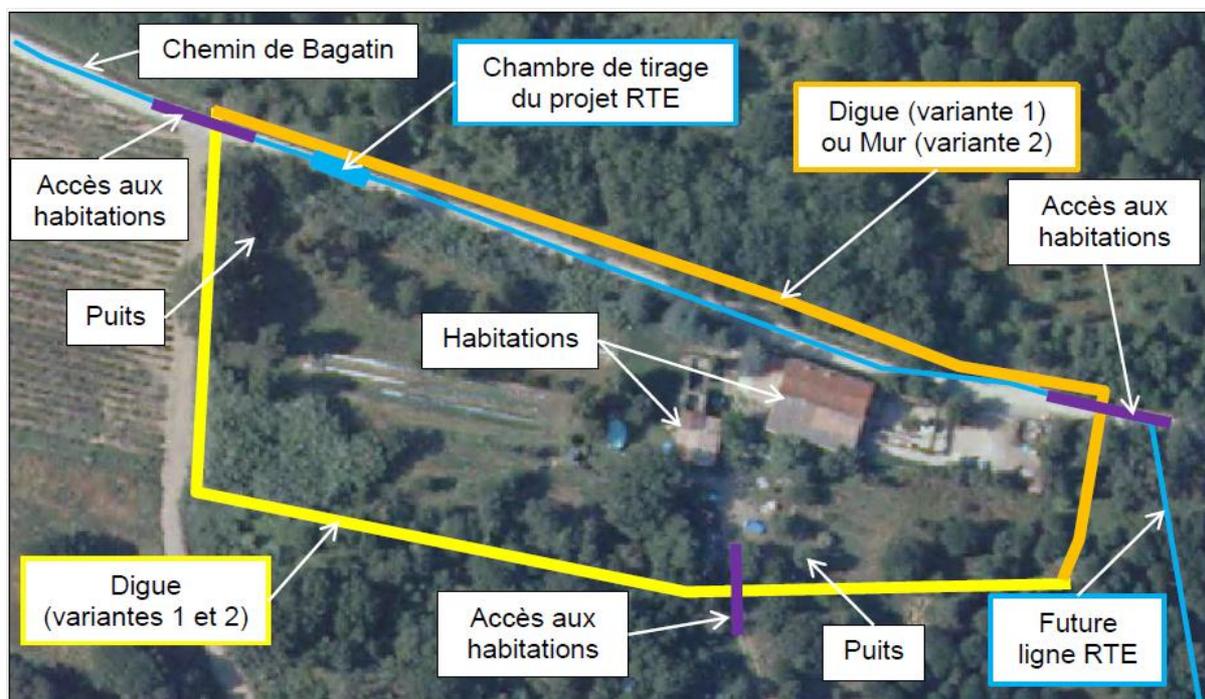
La figure ci-après montre le principe de chaque variante et la localisation des contraintes physiques.

Le tracé des protections a tenu compte du maintien des accès aux habitations et à la chambre de jonction du réseau RTE. Des rampes prévues pour une circulation de véhicules légers et camions permettent d'accéder à l'intérieur de l'enceinte.

Figure 12 : Aménagement 15 – Digue de protection rapprochée – Localisation des aménagements et enjeux

C'est la variante 1 (digue en terre) qui a finalement été retenue.

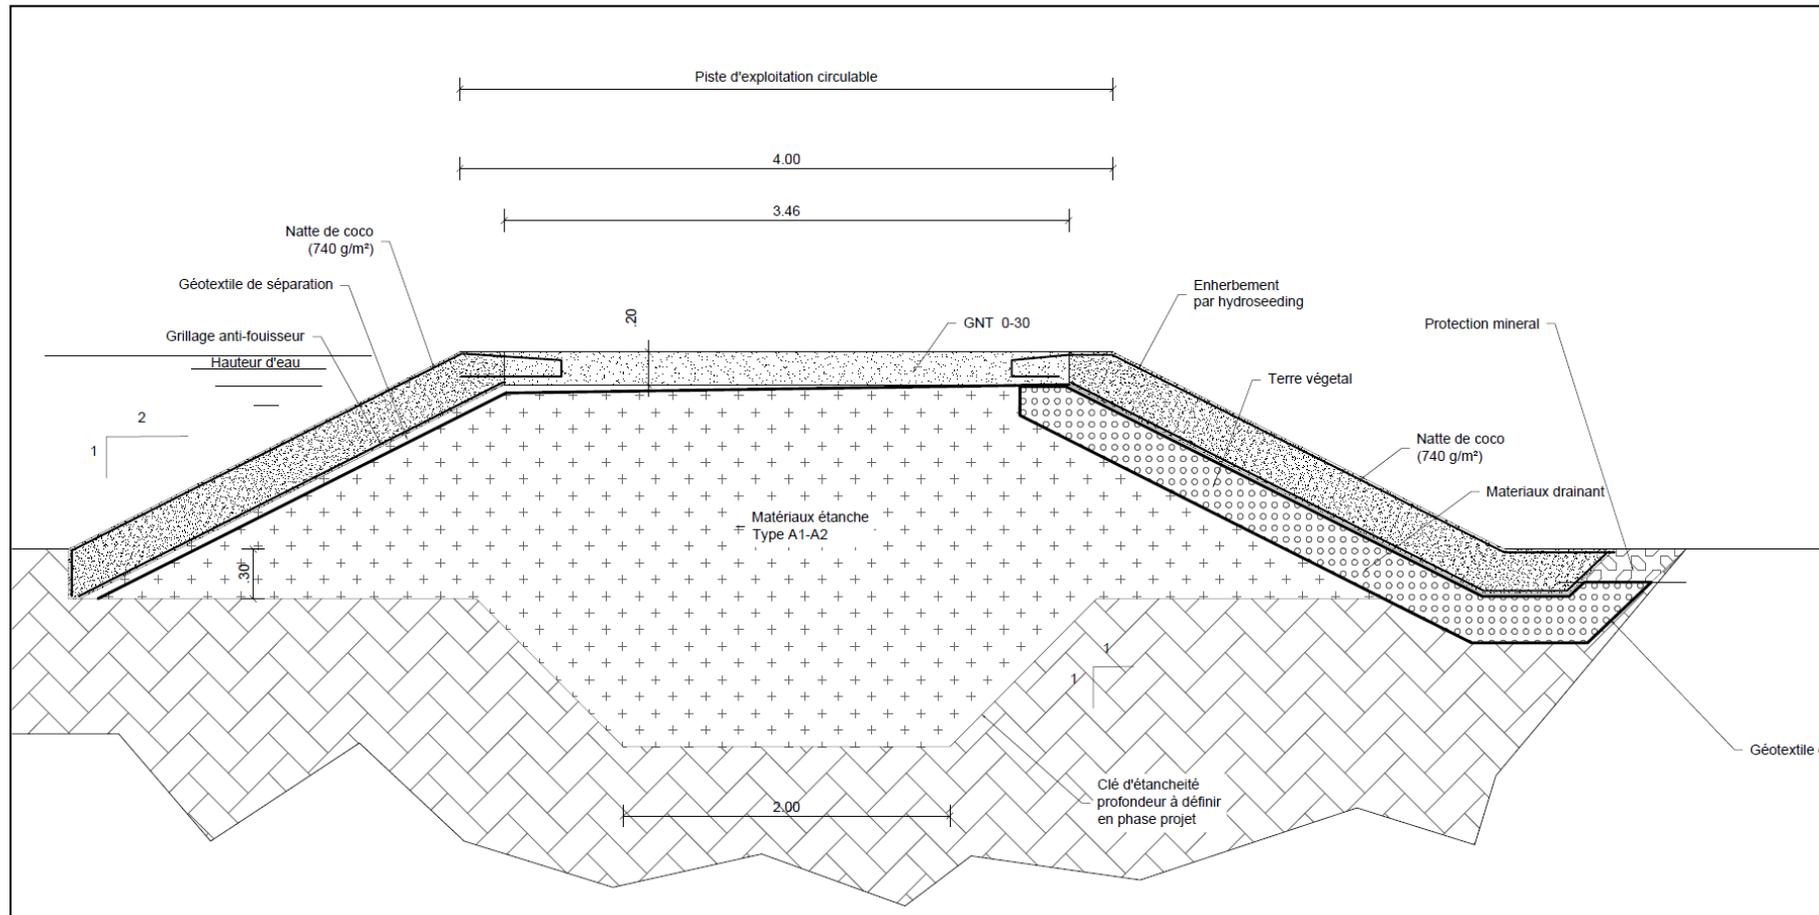
- Sur le sommet, d'une couche de roulement (GNT 0-30) de 20 cm d'épaisseur.

Les ouvrages sont dimensionnés pour résister à la poussée de l'eau pour la crue exceptionnelle + une revanche de 0,20 m côté ouest de l'aménagement.

Figure 13 : Coupe type de l'aménagement n°15

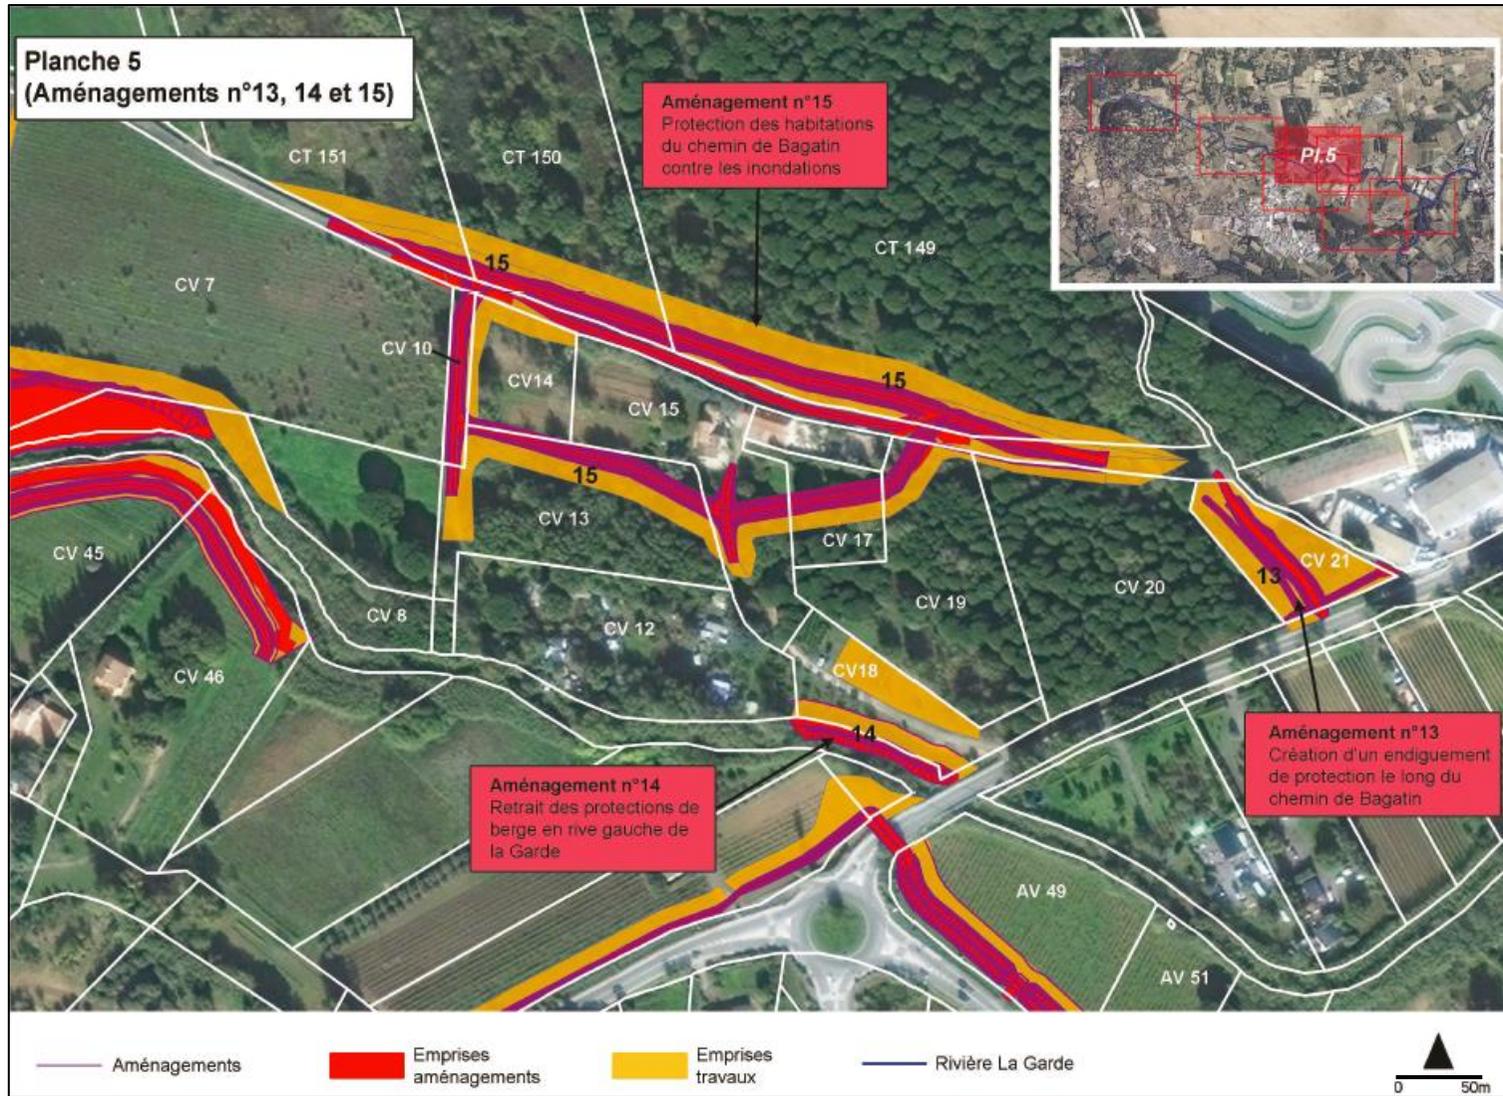
Figure 14 : Vue aérienne des aménagements n°13, 14 et 15

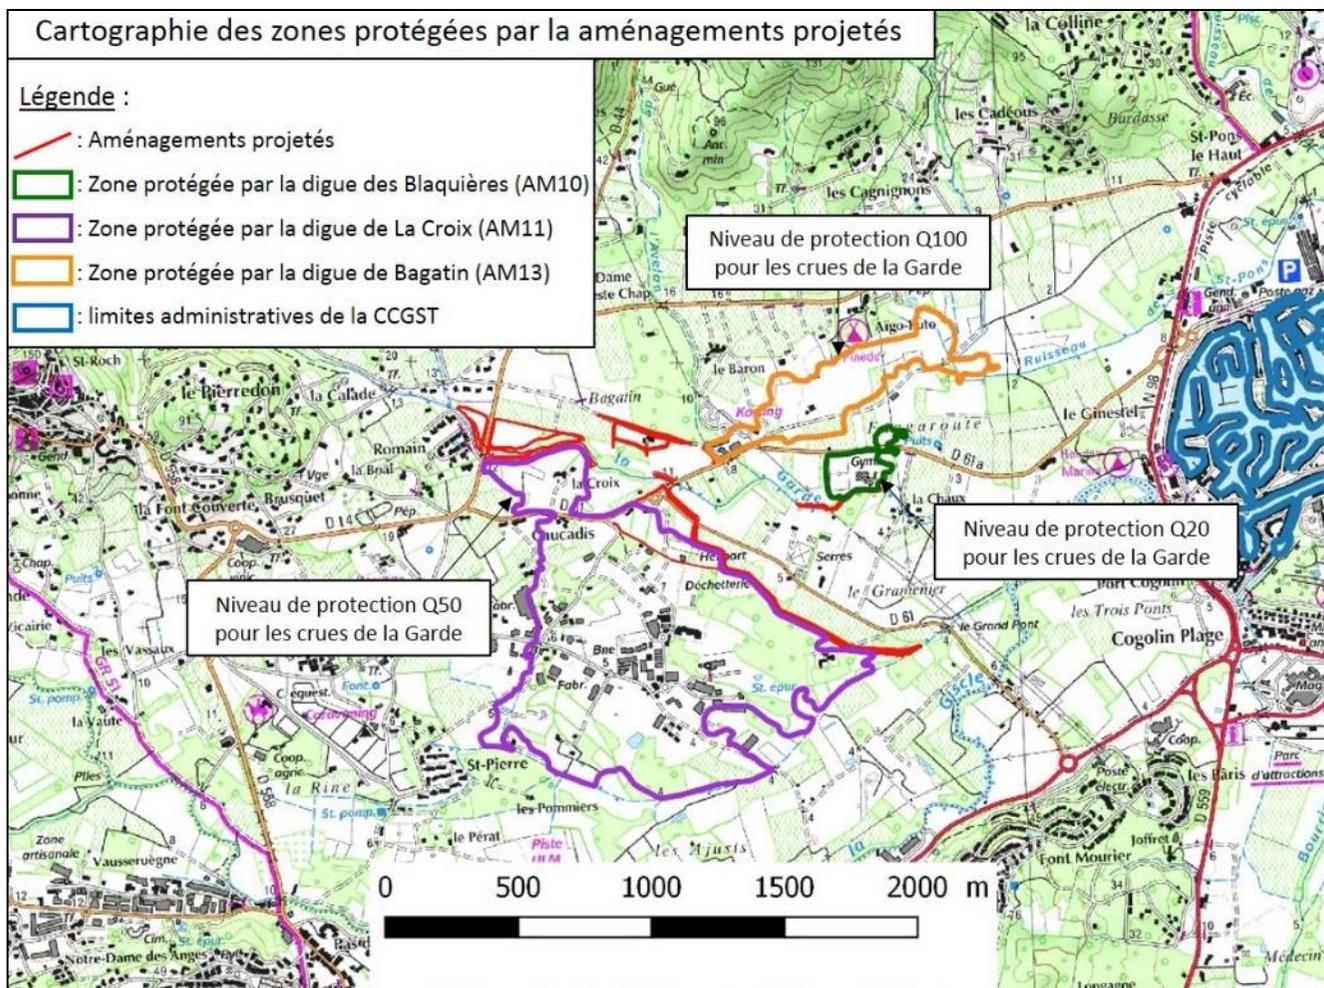
Figure 15 : Cartographie des secteurs protégés par les systèmes d'endiguement

La population totale protégée par le système d'endiguement atteint 2 650 personnes. La classe attribuée au système d'endiguement est la classe C.

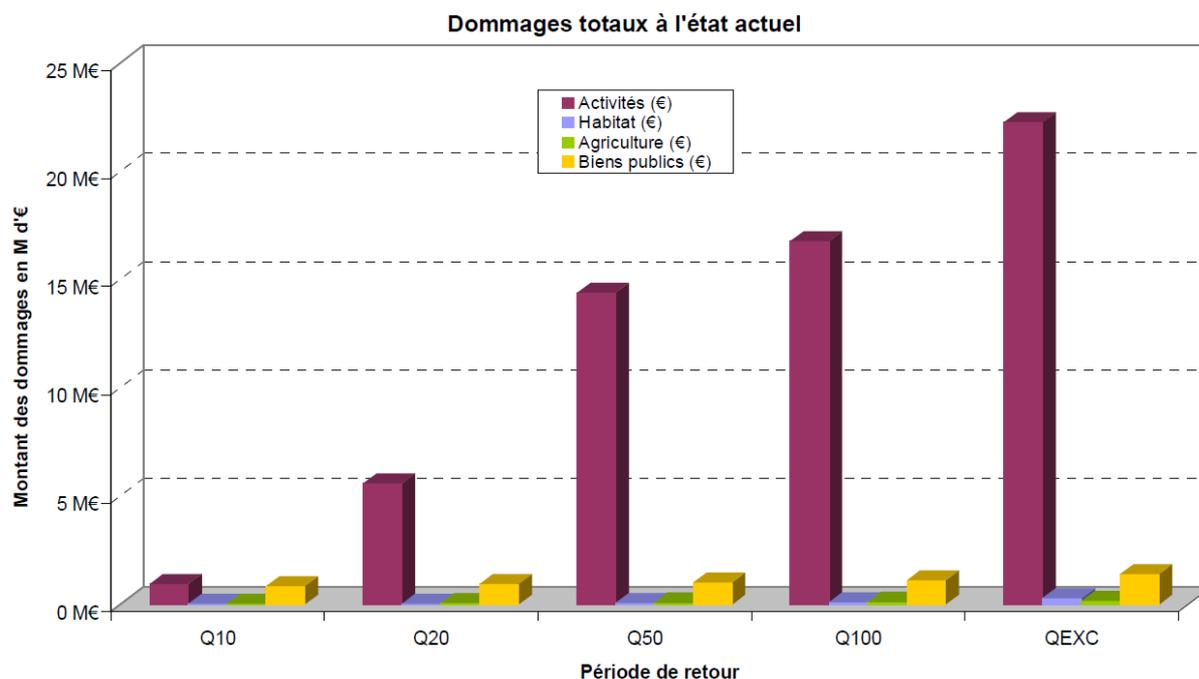
Figure 16 : Evaluation du montant des dommages liés aux inondations sur la commune de Grimaud pour les crues de périodes de retour décennale à exceptionnelle

Les simulations réalisées dans le cadre des études hydrauliques démontrent que la crue centennale entraîne à l'état actuel l'inondation de 28 habitations, 172 bâtiments d'activités et environ 7 000 m² de bâtis agricoles. Les biens publics sont aussi fortement impactés. Les dommages totaux à l'état actuel s'élèvent à 1,8 Millions d'euros pour la crue décennale, 6,6 Millions d'euros pour la crue vicennale et 18 Millions d'euros pour la crue centennale.

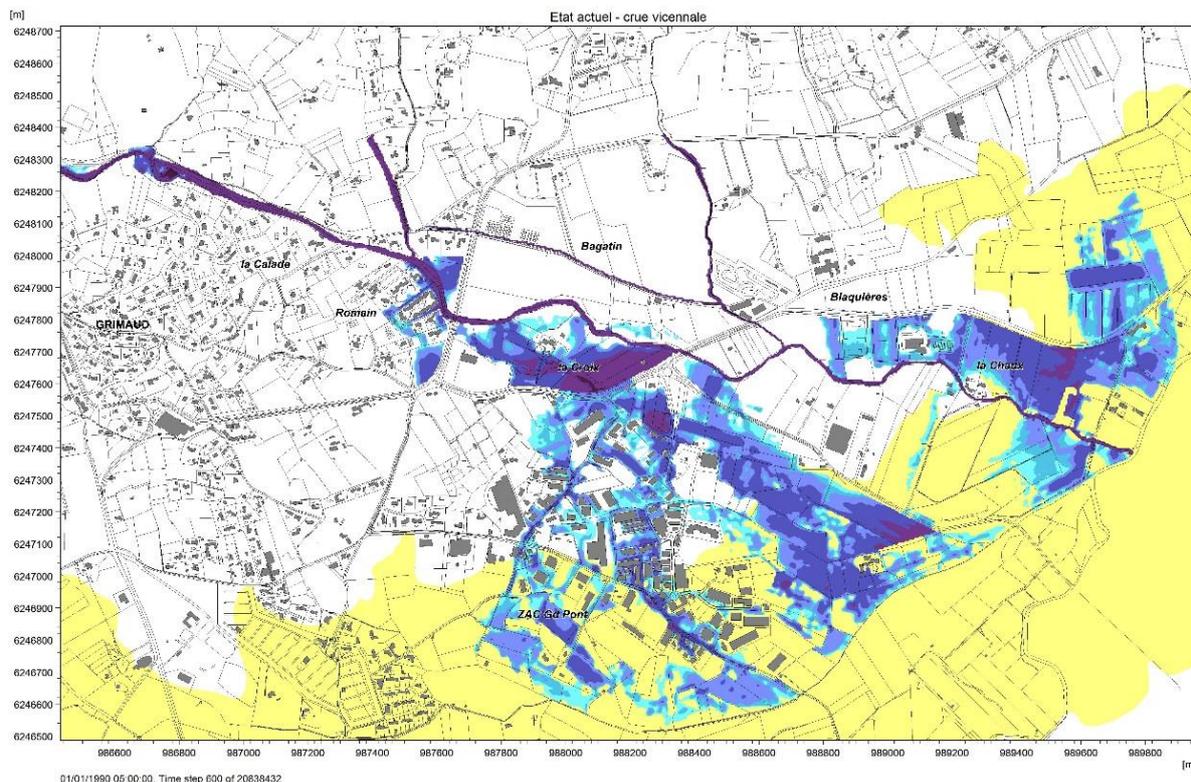
Hauteurs d'eau max [m]

Figure 17 : Exemple des hauteurs d'eau atteintes pour la crue vicennale (20 ans) – Etat actuel

Actuellement, les remblais présents sur les rives de la rivière concentrent les écoulements en direction de La Garde lors des crues.

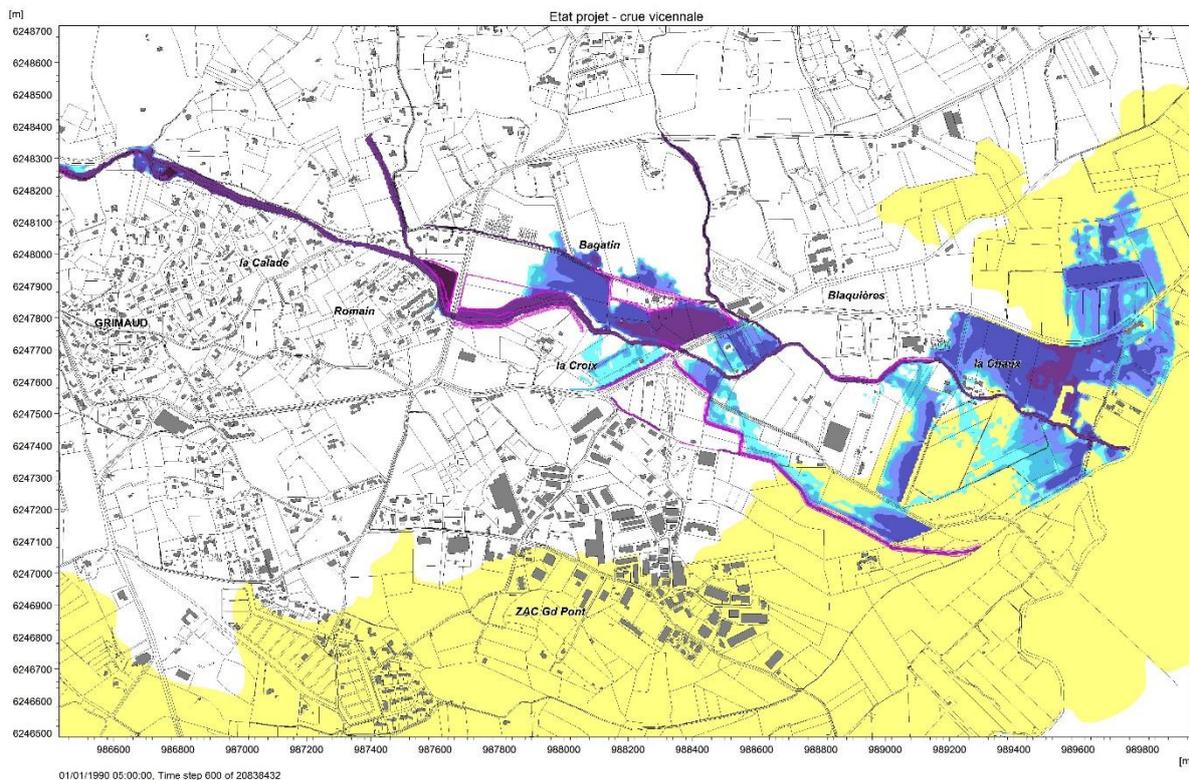
Avec la réalisation des travaux, la rivière en crue retrouve son champ naturel d'expansion de crue

Hauteurs d'eau max [m]

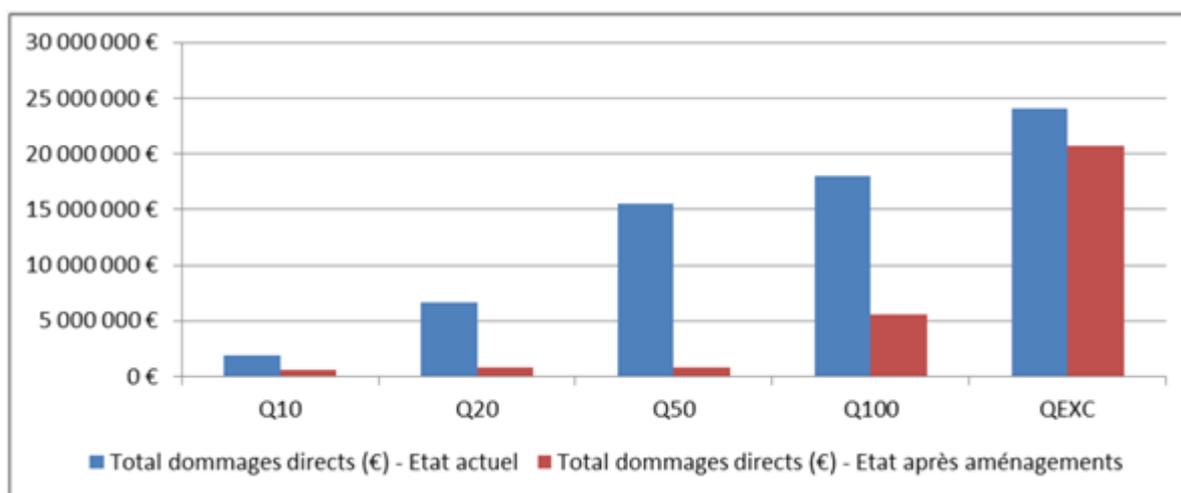
Source : INGEROP - Etude hydrologique, morphologique et hydraulique de La Garde - Septembre 2014

Figure 19 : Synthèse de l'analyse Coûts Bénéfices du programme de restauration de La Garde pour les différentes occurrences de crue

Au regard de la réduction du coût des inondations après réalisation des travaux, le retour sur investissements dans le cadre du projet est attendu à une échéance comprise entre 10 et 13 ans.

La rentabilité économique des aménagements proposés est donc excellente.
