Etude de restauration hydromorphologique du Préconil et de ses affluents

Phases Etat des lieux et Diagnostic

Fiches Ouvrages

Avril 2016

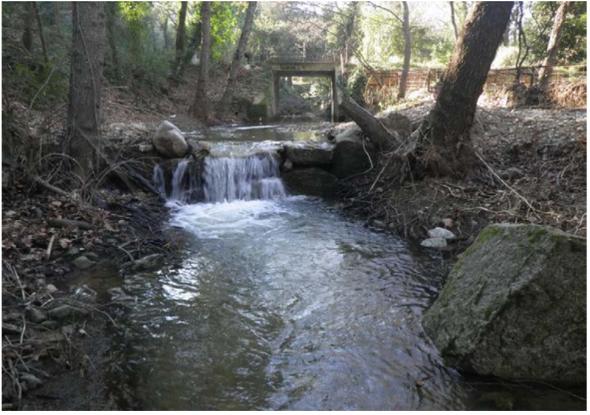
COURS D'EAU :	Préconil	FICHE OUVRAGE	N° :	OH-PRE-1
LOCALISATION				
COMMUNE :	Le Plan de la Tour	TH :	TH PRE 1	
CARACTERISTIQUE DE L'OUVRAGE				
Type :		Usage :

Seuil :	<input checked="" type="checkbox"/>	Prise d'eau :	<input checked="" type="checkbox"/>	
Pont :	<input type="checkbox"/>	Franchissement :	<input type="checkbox"/>	
Pont submersible-qué :	<input type="checkbox"/>	Maintien du niveau d'eau :	<input type="checkbox"/>	
Ponçeau :	<input type="checkbox"/>	Couverture :	<input type="checkbox"/>	
Passage busé :	<input type="checkbox"/>	Passage de réseau :	<input type="checkbox"/>	
Couverture totale :	<input type="checkbox"/>	Autres :	<input type="checkbox"/>	
		Usage abandonné :	<input checked="" type="checkbox"/>	
Propriétaire :	Public <input type="checkbox"/>	Parcelles :		
	Privé <input checked="" type="checkbox"/>			
Intérêt et enjeux :	Usage :	<input type="checkbox"/>		
	Enjeu hydraulique :	<input type="checkbox"/>

Continuité sédimentaire :	<input checked="" type="checkbox"/>		
	Continuité piscicole :	<input checked="" type="checkbox"/>		
	Proximité d'un seuil naturel :	<input type="checkbox"/>		
	Enjeu patrimonial :	<input type="checkbox"/>		
Dimensions et caractéristiques :		Détails de l'ouvrage, protections et matériaux :		
Forme de l'ouvrage :	Cadre / Buse <input type="checkbox"/>	Matériaux constitutifs :	Pierres	
	Arche <input type="checkbox"/>	Nature du substrat :	Cailloux + pierres	
Nombre d'ouvertures :	0	Radier :	<input type="checkbox"/>	
Hauteur (m) :	0,8	Protection de berges :	<input type="checkbox"/>	
Largeur (m) :	5	Protection des piles :	<input type="checkbox"/>	
Longueur (m) :	1	Protection des culées :	<input type="checkbox"/>	
Hauteur de chute (m) :	0,8			
DIAGNOSTIC DE L'OUVRAGE				
Etat général		Nature des dégradations		
Bon :	<input type="checkbox"/>	Absence d'entretien :	<input checked="" type="checkbox"/>

Moyen :	<input type="checkbox"/>	Erosions en berges :	<input type="checkbox"/>	
Mauvais :	<input checked="" type="checkbox"/>	Affouillement :	<input type="checkbox"/>	
		Fissures :	<input type="checkbox"/>	
Impact(s) Continuité écologique :		Impact(s) Continuité sédimentaire :		
Franchissable :	<input type="checkbox"/>	Fort :	<input type="checkbox"/>	
Difficilement franchissable :	<input type="checkbox"/>	Moyen :	<input checked="" type="checkbox"/>	
Franchissable temporairement :	<input checked="" type="checkbox"/>	Faible :	<input type="checkbox"/>	
Infranchissable :	<input type="checkbox"/>	Nul :	<input type="checkbox"/>	
DEVENIR DE L'OUVRAGE				
Intégration dans un futur programme		Orientation :		
Oui	<input checked="" type="checkbox"/>	Arasement :	<input checked="" type="checkbox"/>	
Non	<input type="checkbox"/>	Equipement :	<input type="checkbox"/>	
		Modification :	<input type="checkbox"/>

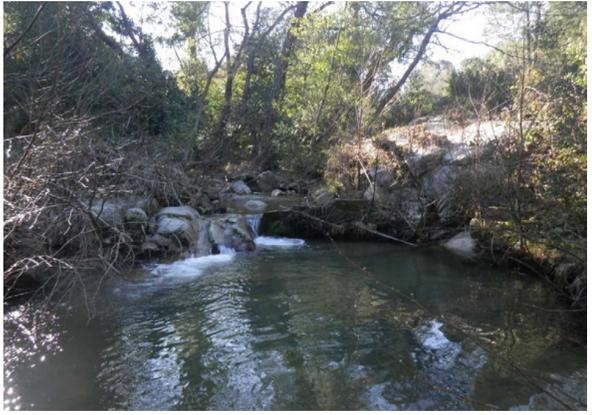
COURS D'EAU :	Préconil	FICHE OUVRAGE	N° :	OH-PRE-2
LOCALISATION				
COMMUNE :	Le Plan de la Tour	TH :	TH PRE 1	
CARACTERISTIQUE DE L'OUVRAGE				
Type :		Usage :

Seuil :	<input checked="" type="checkbox"/>	Prise d'eau :	<input checked="" type="checkbox"/>	
Pont :	<input type="checkbox"/>	Franchissement :	<input type="checkbox"/>	
Pont submersible-qué :	<input type="checkbox"/>	Maintien du niveau d'eau :	<input type="checkbox"/>	
Ponçeau :	<input type="checkbox"/>	Couverture :	<input type="checkbox"/>	
Passage busé :	<input type="checkbox"/>	Passage de réseau :	<input type="checkbox"/>	
Couverture totale :	<input type="checkbox"/>	Autres :	<input type="checkbox"/>	
		Usage abandonné :	<input checked="" type="checkbox"/>	
Propriétaire :	Public <input type="checkbox"/>	Parcelles :		
	Privé <input checked="" type="checkbox"/>			
Intérêt et enjeux :	Usage :	<input type="checkbox"/>		
	Enjeu hydraulique :	<input type="checkbox"/>

Moyen :	<input type="checkbox"/>	Erosions en berges :	<input type="checkbox"/>	
Mauvais :	<input checked="" type="checkbox"/>	Affouillement :	<input type="checkbox"/>	
		Fissures :	<input type="checkbox"/>	
Impact(s) Continuité écologique :		Impact(s) Continuité sédimentaire :		
Franchissable :	<input type="checkbox"/>	Fort :	<input type="checkbox"/>	
Difficilement franchissable :	<input type="checkbox"/>	Moyen :	<input checked="" type="checkbox"/>	
Franchissable temporairement :	<input checked="" type="checkbox"/>	Faible :	<input type="checkbox"/>	
Infranchissable :	<input type="checkbox"/>	Nul :	<input type="checkbox"/>	
DEVENIR DE L'OUVRAGE				
Intégration dans un futur programme		Orientation :		
Oui	<input checked="" type="checkbox"/>	Arasement :	<input checked="" type="checkbox"/>	
Non	<input type="checkbox"/>	Equipement :	<input type="checkbox"/>	
		Modification :	<input type="checkbox"/>

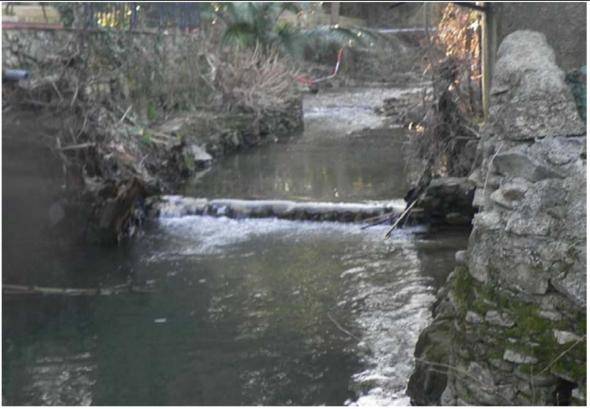
Seuil :	<input checked="" type="checkbox"/>	Prise d'eau :	<input type="checkbox"/>	
Pont :	<input type="checkbox"/>	Franchissement :	<input type="checkbox"/>	
Pont submersible-qué :	<input type="checkbox"/>	Maintien du niveau d'eau :	<input checked="" type="checkbox"/>	
Ponçeau :	<input type="checkbox"/>	Couverture :	<input type="checkbox"/>	
Passage busé :	<input type="checkbox"/>	Passage de réseau :	<input type="checkbox"/>	
Couverture totale :	<input type="checkbox"/>	Autres :	<input type="checkbox"/>	
		Usage abandonné :	<input type="checkbox"/>	
Propriétaire :	Public <input type="checkbox"/>	Parcelles :		
	Privé <input checked="" type="checkbox"/>			
Intérêt et enjeux :	Usage :	<input type="checkbox"/>		
	Enjeu hydraulique :	<input type="checkbox"/>

Moyen :	<input checked="" type="checkbox"/>	Erosions en berges :	<input type="checkbox"/>	
Mauvais :	<input type="checkbox"/>	Affouillement :	<input type="checkbox"/>	
		Fissures :	<input type="checkbox"/>	
Impact(s) Continuité écologique :		Impact(s) Continuité sédimentaire :		
Franchissable :	<input type="checkbox"/>	Fort :	<input type="checkbox"/>	
Difficilement franchissable :	<input type="checkbox"/>	Moyen :	<input checked="" type="checkbox"/>	
Franchissable temporairement :	<input checked="" type="checkbox"/>	Faible :	<input type="checkbox"/>	
Infranchissable :	<input type="checkbox"/>	Nul :	<input type="checkbox"/>	
DEVENIR DE L'OUVRAGE				
Intégration dans un futur programme		Orientation :		
Oui	<input checked="" type="checkbox"/>	Arasement :	<input checked="" type="checkbox"/>	
Non	<input type="checkbox"/>	Equipement :	<input type="checkbox"/>	
		Modification :	<input type="checkbox"/>

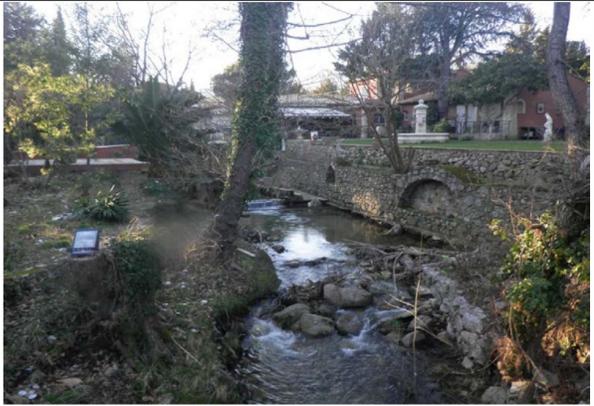
Seuil : <input checked="" type="checkbox"/>	Prise d'eau : <input type="checkbox"/>				
Pont : <input type="checkbox"/>	Franchissement : <input type="checkbox"/>				
Pont submersible-qué : <input type="checkbox"/>	Maintien du niveau d'eau : <input checked="" type="checkbox"/>				
Ponçeau : <input type="checkbox"/>	Couverture : <input type="checkbox"/>				
Passage busé : <input type="checkbox"/>	Passage de réseau : <input type="checkbox"/>				
Couverture totale : <input type="checkbox"/>	Autres : <input type="checkbox"/>				
	Usage abandonné : <input type="checkbox"/>				
Propriétaire :	Public <input type="checkbox"/>	Parcelles :			
	Privé <input checked="" type="checkbox"/>				
Intérêt et enjeux :	Usage : <input type="checkbox"/>				
	Enjeu hydraulique : <input type="checkbox"/>

Moyen : <input checked="" type="checkbox"/>		Erosions en berges : <input type="checkbox"/>			
Mauvais : <input type="checkbox"/>		Affouillement : <input type="checkbox"/>			
		Fissures : <input type="checkbox"/>			
Impact(s) Continuité écologique :		Impact(s) Continuité sédimentaire :			
Franchissable : <input type="checkbox"/>		Fort : <input type="checkbox"/>			
Difficilement franchissable : <input type="checkbox"/>		Moyen : <input checked="" type="checkbox"/>			
Franchissable temporairement : <input checked="" type="checkbox"/>		Faible : <input type="checkbox"/>			
Infranchissable : <input type="checkbox"/>		Nul : <input type="checkbox"/>			
DEVENIR DE L'OUVRAGE					
Intégration dans un futur programme		Orientation :			
Oui <input checked="" type="checkbox"/>		Arasement : <input checked="" type="checkbox"/>			
Non <input type="checkbox"/>		Equipement : <input type="checkbox"/>			
		Modification : <input type="checkbox"/>

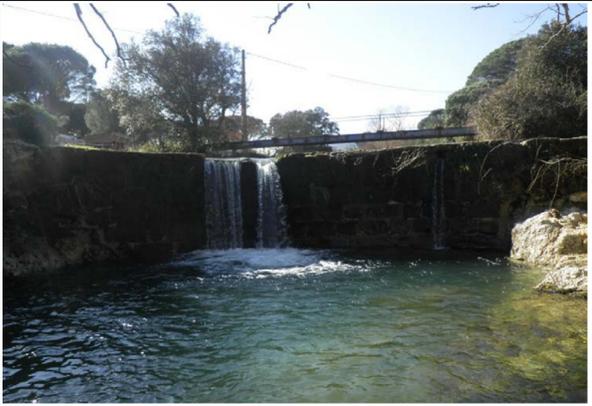
Seuil :	<input checked="" type="checkbox"/>	Prise d'eau :	<input checked="" type="checkbox"/>	
Pont :	<input type="checkbox"/>	Franchissement :	<input checked="" type="checkbox"/>	
Pont submersible-qué :	<input type="checkbox"/>	Maintien du niveau d'eau :	<input type="checkbox"/>	
Ponçeau :	<input type="checkbox"/>	Couverture :	<input type="checkbox"/>	
Passage busé :	<input type="checkbox"/>	Passage de réseau :	<input type="checkbox"/>	
Couverture totale :	<input type="checkbox"/>	Autres :	<input type="checkbox"/>	
		Usage abandonné :	<input type="checkbox"/>	
Propriétaire :	Public <input checked="" type="checkbox"/>	Parcelles :		
	Privé <input type="checkbox"/>			
Intérêt et enjeux :		Usage :	<input checked="" type="checkbox"/>	
		Enjeu hydraulique :	<input type="checkbox"/>

Moyen :	<input type="checkbox"/>	Erosions en berges :	<input checked="" type="checkbox"/> Erosion de berges en rive gauche	
Mauvais :	<input type="checkbox"/>	Affouillement :	<input type="checkbox"/>	
		Fissures :	<input type="checkbox"/>	
Impact(s) Continuité écologique :		Impact(s) Continuité sédimentaire :		
Franchissable :	<input type="checkbox"/>	Fort :	<input checked="" type="checkbox"/>	
Difficilement franchissable :	<input type="checkbox"/>	Moyen :	<input type="checkbox"/>	
Franchissable temporairement :	<input type="checkbox"/>	Faible :	<input type="checkbox"/>	
Infranchissable :	<input checked="" type="checkbox"/>	Nul :	<input type="checkbox"/>	
DEVENIR DE L'OUVRAGE				
Intégration dans un futur programme		Orientation :		
Oui	<input checked="" type="checkbox"/>	Arasement :	<input type="checkbox"/>	
Non	<input type="checkbox"/>	Equipement :	<input checked="" type="checkbox"/>	
		Modification :	<input type="checkbox"/>

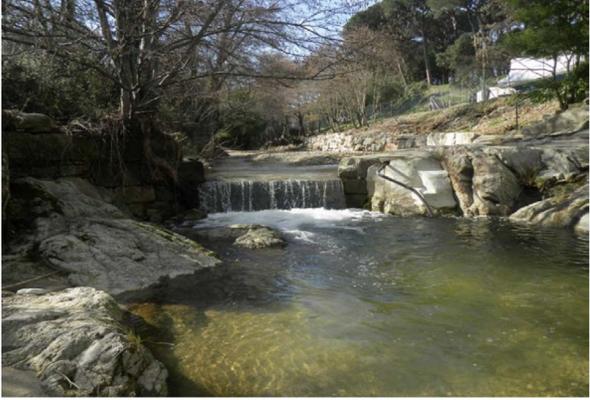
Seuil :	<input checked="" type="checkbox"/>	Prise d'eau :	<input checked="" type="checkbox"/>	
Pont :	<input type="checkbox"/>	Franchissement :	<input type="checkbox"/>	
Pont submersible-qué :	<input type="checkbox"/>	Maintien du niveau d'eau :	<input type="checkbox"/>	
Ponçeau :	<input type="checkbox"/>	Couverture :	<input type="checkbox"/>	
Passage busé :	<input type="checkbox"/>	Passage de réseau :	<input type="checkbox"/>	
Couverture totale :	<input type="checkbox"/>	Autres :	<input type="checkbox"/>	
		Usage abandonné :	<input checked="" type="checkbox"/>	
Propriétaire :	Public <input type="checkbox"/>	Parcelles :		
	Privé <input checked="" type="checkbox"/>			
Intérêt et enjeux :	Usage :	<input type="checkbox"/>		
	Enjeu hydraulique :	<input type="checkbox"/>

Moyen :	<input type="checkbox"/>	Erosions en berges :	<input type="checkbox"/>	
Mauvais :	<input type="checkbox"/>	Affouillement :	<input type="checkbox"/>	
		Fissures :	<input type="checkbox"/>	
Impact(s) Continuité écologique :		Impact(s) Continuité sédimentaire :		
Franchissable :	<input type="checkbox"/>	Fort :	<input type="checkbox"/>	
Difficilement franchissable :	<input type="checkbox"/>	Moyen :	<input checked="" type="checkbox"/>	
Franchissable temporairement :	<input checked="" type="checkbox"/>	Faible :	<input type="checkbox"/>	
Infranchissable :	<input type="checkbox"/>	Nul :	<input type="checkbox"/>	
DEVENIR DE L'OUVRAGE				
Intégration dans un futur programme		Orientation :		
Oui	<input checked="" type="checkbox"/>	Arasement :	<input type="checkbox"/>	
Non	<input type="checkbox"/>	Equipement :	<input checked="" type="checkbox"/>	
		Modification :	<input type="checkbox"/>

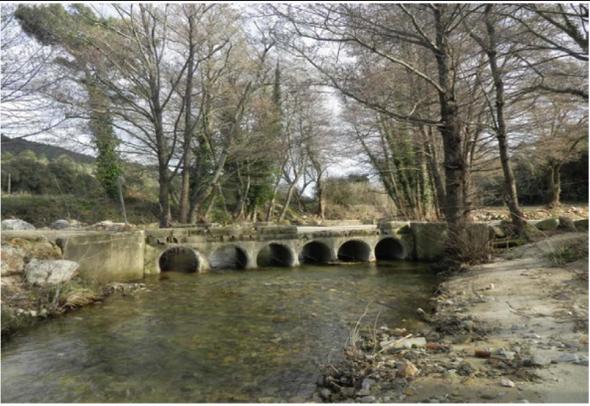
Seuil :	<input type="checkbox"/>	Prise d'eau :	<input type="checkbox"/>	
Pont :	<input type="checkbox"/>	Franchissement :	<input checked="" type="checkbox"/>	
Pont submersible-qué :	<input type="checkbox"/>	Maintien du niveau d'eau :	<input type="checkbox"/>	
Ponçeau :	<input type="checkbox"/>	Couverture :	<input type="checkbox"/>	
Passage busé :	<input checked="" type="checkbox"/>	Passage de réseau :	<input type="checkbox"/>	
Couverture totale :	<input type="checkbox"/>	Autres :	<input type="checkbox"/>	
		Usage abandonné :	<input type="checkbox"/>	
Propriétaire :	Public <input checked="" type="checkbox"/>	Parcelles :		
	Privé <input type="checkbox"/>			
Intérêt et enjeux :	Usage :	<input checked="" type="checkbox"/>		
	Enjeu hydraulique :	<input type="checkbox"/>

Moyen :	<input type="checkbox"/>	Erosions en berges :	<input type="checkbox"/>	
Mauvais :	<input type="checkbox"/>	Affouillement :	<input type="checkbox"/>	
		Fissures :	<input type="checkbox"/>	
Impact(s) Continuité écologique :		Impact(s) Continuité sédimentaire :		
Franchissable :	<input checked="" type="checkbox"/>	Fort :	<input type="checkbox"/>	
Difficilement franchissable :	<input type="checkbox"/>	Moyen :	<input type="checkbox"/>	
Franchissable temporairement :	<input type="checkbox"/>	Faible :	<input type="checkbox"/>	
Infranchissable :	<input type="checkbox"/>	Nul :	<input checked="" type="checkbox"/>	
DEVENIR DE L'OUVRAGE				
Intégration dans un futur programme		Orientation :		
Oui	<input type="checkbox"/>	Arasement :	<input type="checkbox"/>	
Non	<input checked="" type="checkbox"/>	Equipement :	<input type="checkbox"/>	
		Modification :	<input type="checkbox"/>

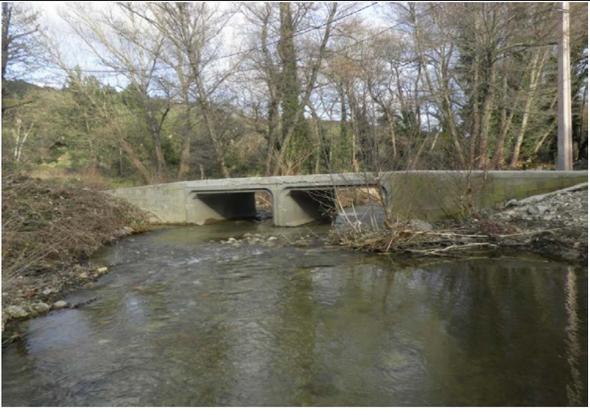
Seuil :	<input type="checkbox"/>	Prise d'eau :	<input type="checkbox"/>	
Pont :	<input type="checkbox"/>	Franchissement :	<input checked="" type="checkbox"/>	
Pont submersible-qué :	<input type="checkbox"/>	Maintien du niveau d'eau :	<input type="checkbox"/>	
Ponçeau :	<input checked="" type="checkbox"/>	Couverture :	<input type="checkbox"/>	
Passage busé :	<input type="checkbox"/>	Passage de réseau :	<input type="checkbox"/>	
Couverture totale :	<input type="checkbox"/>	Autres :	<input type="checkbox"/>	
		Usage abandonné :	<input type="checkbox"/>	
Propriétaire :	Public <input checked="" type="checkbox"/>	Parcelles :		
	Privé <input type="checkbox"/>			
Intérêt et enjeux :	Usage :	<input type="checkbox"/>		
	Enjeu hydraulique :	<input type="checkbox"/>

Moyen :	<input type="checkbox"/>	Erosions en berges :	<input type="checkbox"/>	
Mauvais :	<input type="checkbox"/>	Affouillement :	<input checked="" type="checkbox"/>	Affouillement et chute à la sortie des dalots
		Fissures :	<input type="checkbox"/>	
Impact(s) Continuité écologique :		Impact(s) Continuité sédimentaire :		
Franchissable :	<input type="checkbox"/>	Fort :	<input type="checkbox"/>	
Difficilement franchissable :	<input type="checkbox"/>	Moyen :	<input type="checkbox"/>	
Franchissable temporairement :	<input checked="" type="checkbox"/>	Faible :	<input checked="" type="checkbox"/>	
Infranchissable :	<input type="checkbox"/>	Nul :	<input type="checkbox"/>	
DEVENIR DE L'OUVRAGE				
Intégration dans un futur programme		Orientation :		
Oui	<input checked="" type="checkbox"/>	Arasement :	<input type="checkbox"/>	
Non	<input type="checkbox"/>	Equipement :	<input type="checkbox"/>	
		Modification :	<input checked="" type="checkbox"/>

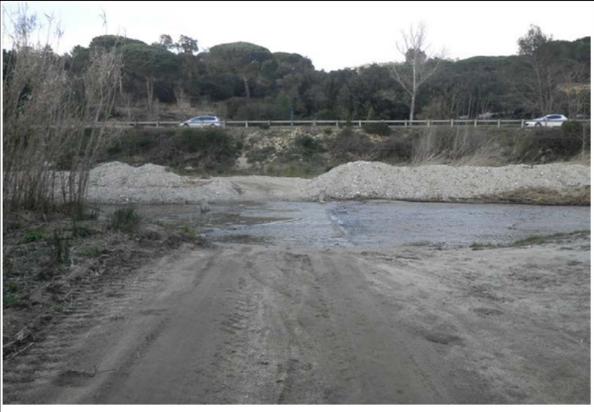
Seuil :	<input type="checkbox"/>	Prise d'eau :	<input type="checkbox"/>	
Pont :	<input type="checkbox"/>	Franchissement :	<input checked="" type="checkbox"/>	
Pont submersible-qué :	<input checked="" type="checkbox"/>	Maintien du niveau d'eau :	<input type="checkbox"/>	
Ponçeau :	<input type="checkbox"/>	Couverture :	<input type="checkbox"/>	
Passage busé :	<input type="checkbox"/>	Passage de réseau :	<input type="checkbox"/>	
Couverture totale :	<input type="checkbox"/>	Autres :	<input type="checkbox"/>	
		Usage abandonné :	<input type="checkbox"/>	
Propriétaire :	Public <input type="checkbox"/>	Parcelles :		
	Privé <input checked="" type="checkbox"/>			
Intérêt et enjeux :	Usage :	<input checked="" type="checkbox"/>		
	Enjeu hydraulique :	<input type="checkbox"/>

Mauvais :	<input type="checkbox"/>	Affouillement :	<input type="checkbox"/>	
	Ensablement du passage busé	Fissures :	<input type="checkbox"/>	
Impact(s) Continuité écologique :		Impact(s) Continuité sédimentaire :		
Franchissable :	<input checked="" type="checkbox"/>	Fort :	<input type="checkbox"/>	
Difficilement franchissable :	<input type="checkbox"/>	Moyen :	<input type="checkbox"/>	
Franchissable temporairement :	<input type="checkbox"/>	Faible :	<input type="checkbox"/>	
Infranchissable :	<input type="checkbox"/>	Nul :	<input checked="" type="checkbox"/>	
DEVENIR DE L'OUVRAGE				
Intégration dans un futur programme		Orientation :		
Oui	<input type="checkbox"/>	Arasement :	<input type="checkbox"/>	
Non	<input checked="" type="checkbox"/>	Equipement :	<input type="checkbox"/>	
		Modification :	<input type="checkbox"/>

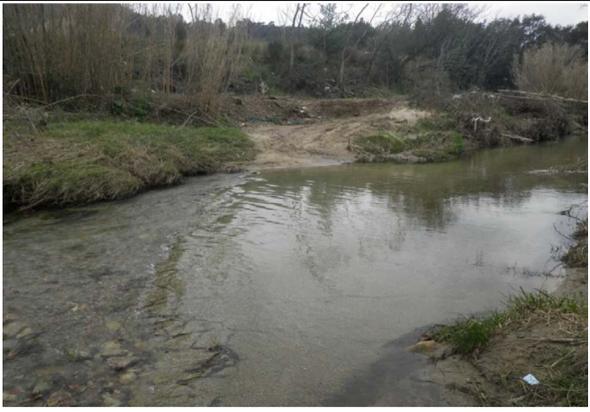
Seuil :	<input type="checkbox"/>	Prise d'eau :	<input type="checkbox"/>	
Pont :	<input type="checkbox"/>	Franchissement :	<input checked="" type="checkbox"/>	
Pont submersible-qué :	<input checked="" type="checkbox"/>	Maintien du niveau d'eau :	<input type="checkbox"/>	
Ponçeau :	<input type="checkbox"/>	Couverture :	<input type="checkbox"/>	
Passage busé :	<input type="checkbox"/>	Passage de réseau :	<input type="checkbox"/>	
Couverture totale :	<input type="checkbox"/>	Autres :	<input type="checkbox"/>	
		Usage abandonné :	<input type="checkbox"/>	
Propriétaire :	Public <input type="checkbox"/>	Parcelles :		
	Privé <input checked="" type="checkbox"/>			
Intérêt et enjeux :	Usage :	<input checked="" type="checkbox"/>		
	Enjeu hydraulique :	<input type="checkbox"/>

Mauvais :	<input checked="" type="checkbox"/>	Affouillement :	<input type="checkbox"/>	
		Fissures :	<input type="checkbox"/>	
Impact(s) Continuité écologique :		Impact(s) Continuité sédimentaire :		
Franchissable :	<input checked="" type="checkbox"/>	Fort :	<input type="checkbox"/>	
Difficilement franchissable :	<input type="checkbox"/>	Moyen :	<input type="checkbox"/>	
Franchissable temporairement :	<input type="checkbox"/>	Faible :	<input type="checkbox"/>	
Infranchissable :	<input type="checkbox"/>	Nul :	<input checked="" type="checkbox"/>	
DEVENIR DE L'OUVRAGE				
Intégration dans un futur programme		Orientation :		
Oui	<input type="checkbox"/>	Arasement :	<input type="checkbox"/>	
Non	<input checked="" type="checkbox"/>	Equipement :	<input type="checkbox"/>	
		Modification :	<input type="checkbox"/>

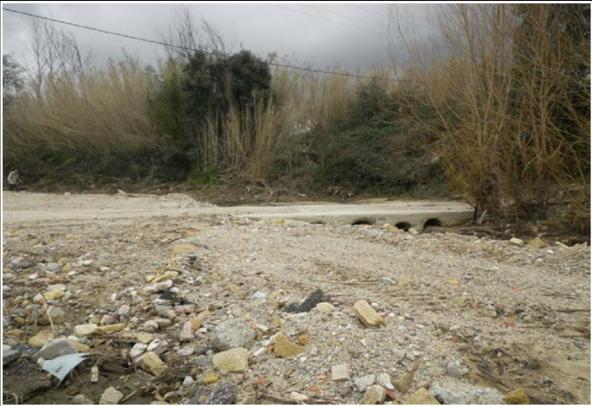
Seuil :	<input type="checkbox"/>	Prise d'eau :	<input type="checkbox"/>	
Pont :	<input type="checkbox"/>	Franchissement :	<input checked="" type="checkbox"/>	
Pont submersible-qué :	<input type="checkbox"/>	Maintien du niveau d'eau :	<input type="checkbox"/>	
Ponçeau :	<input type="checkbox"/>	Couverture :	<input type="checkbox"/>	
Passage busé :	<input checked="" type="checkbox"/>	Passage de réseau :	<input type="checkbox"/>	
Couverture totale :	<input type="checkbox"/>	Autres :	<input type="checkbox"/>	
		Usage abandonné :	<input checked="" type="checkbox"/>	
Propriétaire :	Public <input type="checkbox"/>	Parcelles :		
	Privé <input checked="" type="checkbox"/>			
Intérêt et enjeux :	Usage :	<input type="checkbox"/>		
	Enjeu hydraulique :	<input checked="" type="checkbox"/>

Moyen :	<input type="checkbox"/>	Erosions en berges :	<input type="checkbox"/>	
Mauvais :	<input checked="" type="checkbox"/> Ouvrage contourné par le Préconil	Affouillement :	<input type="checkbox"/>	
		Fissures :	<input type="checkbox"/>	
Impact(s) Continuité écologique :		Impact(s) Continuité sédimentaire :		
Franchissable :	<input checked="" type="checkbox"/>	Fort :	<input type="checkbox"/>	
Difficilement franchissable :	<input type="checkbox"/>	Moyen :	<input type="checkbox"/>	
Franchissable temporairement :	<input type="checkbox"/>	Faible :	<input type="checkbox"/>	
Infranchissable :	<input type="checkbox"/>	Nul :	<input checked="" type="checkbox"/>	
DEVENIR DE L'OUVRAGE				
Intégration dans un futur programme		Orientation :		
Oui	<input checked="" type="checkbox"/>	Arasement :	<input checked="" type="checkbox"/>	
Non	<input type="checkbox"/>	Equipement :	<input type="checkbox"/>	
		Modification :	<input type="checkbox"/>

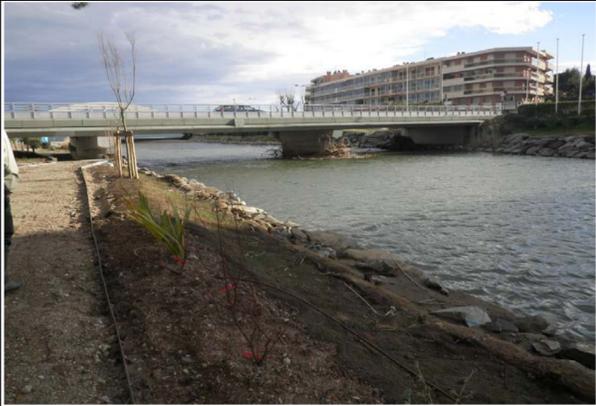
COURS D'EAU :	Préconil	FIGHE OUVRAGE	N° :	OH-PRE-12
LOCALISATION				
COMMUNE :	Sainte Maxime	TH :	TH PRE 7	
CARACTERISTIQUE DE L'OUVRAGE				
Type :		Usage :

Seuil :	<input type="checkbox"/>	Prise d'eau :	<input type="checkbox"/>	
Pont :	<input checked="" type="checkbox"/>	Franchissement :	<input checked="" type="checkbox"/>	
Pont submersible-qué :	<input type="checkbox"/>	Maintien du niveau d'eau :	<input type="checkbox"/>	
Ponçeau :	<input type="checkbox"/>	Couverture :	<input type="checkbox"/>	
Passage busé :	<input type="checkbox"/>	Passage de réseau :	<input type="checkbox"/>	
Couverture totale :	<input type="checkbox"/>	Autres :	<input type="checkbox"/>	
		Usage abandonné :	<input type="checkbox"/>	
Propriétaire :	Public <input checked="" type="checkbox"/>	Parcelles :		
	Privé <input type="checkbox"/>			
Intérêt et enjeux :	Usage :	<input checked="" type="checkbox"/>		
	Enjeu hydraulique :	<input checked="" type="checkbox"/>

Continuité sédimentaire :	<input type="checkbox"/>		
	Continuité piscicole :	<input type="checkbox"/>		
	Proximité d'un seuil naturel :	<input type="checkbox"/>		
	Enjeu patrimonial :	<input type="checkbox"/>		
Dimensions et caractéristiques :		Détails de l'ouvrage, protections et matériaux :		
Forme de l'ouvrage :	Cadre / Buse <input type="checkbox"/>	Matériaux constitutifs :	Béton	
	Arche <input checked="" type="checkbox"/>	Nature du substrat :	Graviers - Sables	
Nombre d'ouvertures :	2	Radier :	<input checked="" type="checkbox"/>	Ancienne fondation béton
Hauteur (m) :		Protection de berges :	<input checked="" type="checkbox"/>	Enrochement
Largeur (m) :		Protection des piles :	<input checked="" type="checkbox"/>	Béton
Longueur (m) :		Protection des culées :	<input checked="" type="checkbox"/>	Béton
Hauteur de chute (m) :				
DIAGNOSTIC DE L'OUVRAGE				
Etat général		Nature des dégradations		
Bon :	<input checked="" type="checkbox"/>	Absence d'entretien :	<input type="checkbox"/>

Moyen :	<input type="checkbox"/>	Erosions en berges :	<input type="checkbox"/>	
Mauvais :	<input type="checkbox"/>	Affouillement :	<input type="checkbox"/>	
		Fissures :	<input type="checkbox"/>	
Impact(s) Continuité écologique :		Impact(s) Continuité sédimentaire :		
Franchissable :	<input checked="" type="checkbox"/>	Fort :	<input type="checkbox"/>	
Difficilement franchissable :	<input type="checkbox"/>	Moyen :	<input type="checkbox"/>	
Franchissable temporairement :	<input type="checkbox"/>	Faible :	<input checked="" type="checkbox"/>	
Infranchissable :	<input type="checkbox"/>	Nul :	<input type="checkbox"/>	
DEVENIR DE L'OUVRAGE				
Intégration dans un futur programme		Orientation :		
Oui	<input type="checkbox"/>	Arasement :	<input type="checkbox"/>	
Non	<input checked="" type="checkbox"/>	Equipement :	<input type="checkbox"/>	
		Modification :	<input type="checkbox"/>

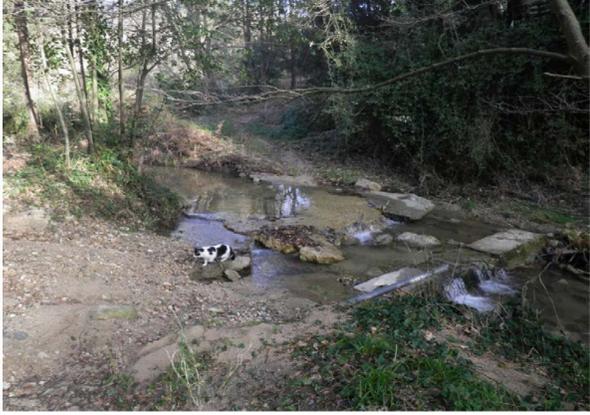
Seuil :	<input type="checkbox"/>	Prise d'eau :	<input type="checkbox"/>	
Pont :	<input type="checkbox"/>	Franchissement :	<input checked="" type="checkbox"/>	
Pont submersible-qué :	<input checked="" type="checkbox"/>	Maintien du niveau d'eau :	<input type="checkbox"/>	
Ponçeau :	<input type="checkbox"/>	Couverture :	<input type="checkbox"/>	
Passage busé :	<input type="checkbox"/>	Passage de réseau :	<input type="checkbox"/>	
Couverture totale :	<input type="checkbox"/>	Autres :	<input type="checkbox"/>	
		Usage abandonné :	<input type="checkbox"/>	
Propriétaire :	Public <input type="checkbox"/>	Parcelles :	997 et 295	
	Privé <input checked="" type="checkbox"/>			
Intérêt et enjeux :	Usage :	<input checked="" type="checkbox"/>		
	Enjeu hydraulique :	<input type="checkbox"/>

Moyen :	<input type="checkbox"/>	Erosions en berges :	<input type="checkbox"/>	
Mauvais :	<input checked="" type="checkbox"/>	Affouillement :	<input type="checkbox"/>	
		Fissures :	<input checked="" type="checkbox"/>	
Impact(s) Continuité écologique :		Impact(s) Continuité sédimentaire :		
Franchissable :	<input type="checkbox"/>	Fort :	<input type="checkbox"/>	
Difficilement franchissable :	<input type="checkbox"/>	Moyen :	<input type="checkbox"/>	
Franchissable temporairement :	<input checked="" type="checkbox"/>	Faible :	<input type="checkbox"/>	
Infranchissable :	<input type="checkbox"/>	Nul :	<input checked="" type="checkbox"/>	
DEVENIR DE L'OUVRAGE				
Intégration dans un futur programme		Orientation :		
Oui	<input type="checkbox"/>	Arasement :	<input type="checkbox"/>	
Non	<input checked="" type="checkbox"/>	Equipement :	<input type="checkbox"/>	
		Modification :	<input type="checkbox"/>

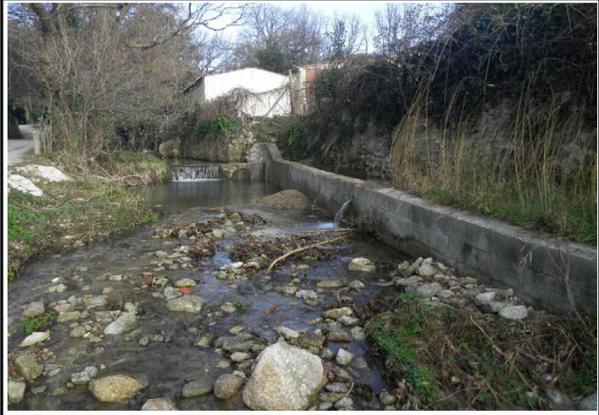
Seuil :	<input checked="" type="checkbox"/>	Prise d'eau :	<input checked="" type="checkbox"/>	
Pont :	<input type="checkbox"/>	Franchissement :	<input type="checkbox"/>	
Pont submersible-qué :	<input type="checkbox"/>	Maintien du niveau d'eau :	<input type="checkbox"/>	
Ponçeau :	<input type="checkbox"/>	Couverture :	<input type="checkbox"/>	
Passage busé :	<input type="checkbox"/>	Passage de réseau :	<input type="checkbox"/>	
Couverture totale :	<input type="checkbox"/>	Autres :	<input type="checkbox"/>	
		Usage abandonné :	<input type="checkbox"/>	
Propriétaire :	Public <input type="checkbox"/>	Parcelles :	Chemin et 273	
	Privé <input checked="" type="checkbox"/>			
Intérêt et enjeux :	Usage :	<input checked="" type="checkbox"/>		
	Enjeu hydraulique :	<input type="checkbox"/>

Moyen :	<input checked="" type="checkbox"/>	Erosions en berges :	<input type="checkbox"/>	
Mauvais :	<input type="checkbox"/>	Affouillement :	<input type="checkbox"/>	
		Fissures :	<input checked="" type="checkbox"/>	
Impact(s) Continuité écologique :		Impact(s) Continuité sédimentaire :		
Franchissable :	<input type="checkbox"/>	Fort :	<input type="checkbox"/>	
Difficilement franchissable :	<input type="checkbox"/>	Moyen :	<input checked="" type="checkbox"/>	
Franchissable temporairement :	<input type="checkbox"/>	Faible :	<input type="checkbox"/>	
Infranchissable :	<input checked="" type="checkbox"/>	Nul :	<input type="checkbox"/>	
DEVENIR DE L'OUVRAGE				
Intégration dans un futur programme		Orientation :		
Oui	<input type="checkbox"/>	Arasement :	<input type="checkbox"/>	
Non	<input checked="" type="checkbox"/>	Equipement :	<input type="checkbox"/>	
		Modification :	<input type="checkbox"/>

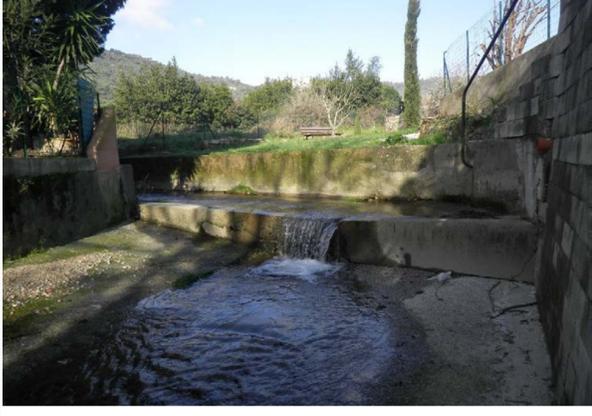
COURS D'EAU :	Emponse	FICHE OUVRAGE	N° :	OH-EMP-3
LOCALISATION				
COMMUNE :	Le Plan de la Tour	TH :	TH EMP 2	
CARACTERISTIQUE DE L'OUVRAGE				
Type :		Usage :

Seuil :	<input checked="" type="checkbox"/>	Prise d'eau :	<input type="checkbox"/>	
Pont :	<input type="checkbox"/>	Franchissement :	<input type="checkbox"/>	
Pont submersible-qué :	<input type="checkbox"/>	Maintien du niveau d'eau :	<input type="checkbox"/>	
Ponçeau :	<input type="checkbox"/>	Couverture :	<input type="checkbox"/>	
Passage busé :	<input type="checkbox"/>	Passage de réseau :	<input checked="" type="checkbox"/>	
Couverture totale :	<input type="checkbox"/>	Autres :	<input type="checkbox"/>	
		Usage abandonné :	<input checked="" type="checkbox"/>	
Propriétaire :	Public <input type="checkbox"/>	Parcelles :	Rue et 571	
	Privé <input type="checkbox"/>			
Intérêt et enjeux :	Usage :	<input type="checkbox"/>		
	Enjeu hydraulique :	<input type="checkbox"/>

Continuité sédimentaire :	<input type="checkbox"/>		
	Continuité piscicole :	<input checked="" type="checkbox"/>		
	Proximité d'un seuil naturel :	<input type="checkbox"/>		
	Enjeu patrimonial :	<input type="checkbox"/>		
Dimensions et caractéristiques :		Détails de l'ouvrage, protections et matériaux :		
Forme de l'ouvrage :	Cadre / Buse <input type="checkbox"/>	Matériaux constitutifs :	Pierres - Béton	
	Arche <input type="checkbox"/>	Nature du substrat :	Béton	
Nombre d'ouvertures :	0	Radier :	<input checked="" type="checkbox"/>	Béton
Hauteur (m) :	0.8	Protection de berges :	<input checked="" type="checkbox"/>	Pierres - Béton
Largeur (m) :	6.2	Protection des piles :	<input type="checkbox"/>	
Longueur (m) :	0.8	Protection des culées :	<input type="checkbox"/>	
Hauteur de chute (m) :	0.8			
DIAGNOSTIC DE L'OUVRAGE				
Etat général		Nature des dégradations		
Bon :	<input checked="" type="checkbox"/>	Absence d'entretien :	<input type="checkbox"/>

Moyen :	<input type="checkbox"/>	Erosions en berges :	<input type="checkbox"/>	
Mauvais :	<input type="checkbox"/>	Affouillement :	<input type="checkbox"/>	
		Fissures :	<input type="checkbox"/>	
Impact(s) Continuité écologique :		Impact(s) Continuité sédimentaire :		
Franchissable :	<input type="checkbox"/>	Fort :	<input type="checkbox"/>	
Difficilement franchissable :	<input type="checkbox"/>	Moyen :	<input type="checkbox"/>	
Franchissable temporairement :	<input type="checkbox"/>	Faible :	<input type="checkbox"/>	
Infranchissable :	<input checked="" type="checkbox"/>	Nul :	<input checked="" type="checkbox"/>	
DEVENIR DE L'OUVRAGE				
Intégration dans un futur programme		Orientation :		
Oui	<input type="checkbox"/>	Arasement :	<input type="checkbox"/>	
Non	<input checked="" type="checkbox"/>	Equipement :	<input type="checkbox"/>	
		Modification :	<input type="checkbox"/>

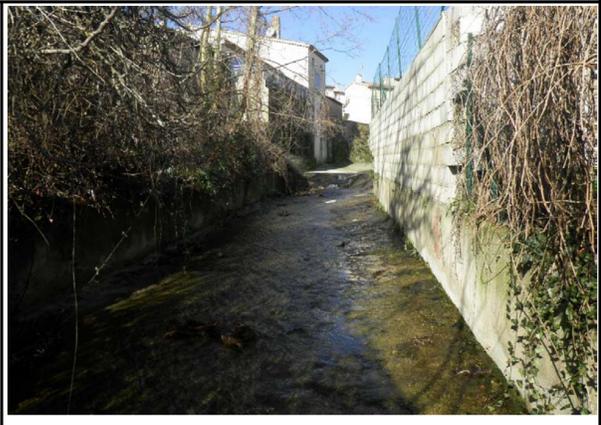
COURS D'EAU :	Emponse	FICHE OUVRAGE	N° :	OH-EMP-4
LOCALISATION				
COMMUNE :	Le Plan de la Tour	TH :	TH EMP 2	
CARACTERISTIQUE DE L'OUVRAGE				
Type :		Usage :

Seuil :	<input checked="" type="checkbox"/>	Prise d'eau :	<input type="checkbox"/>	
Pont :	<input type="checkbox"/>	Franchissement :	<input type="checkbox"/>	
Pont submersible-qué :	<input type="checkbox"/>	Maintien du niveau d'eau :	<input type="checkbox"/>	
Ponçeau :	<input type="checkbox"/>	Couverture :	<input type="checkbox"/>	
Passage busé :	<input type="checkbox"/>	Passage de réseau :	<input checked="" type="checkbox"/>	
Couverture totale :	<input type="checkbox"/>	Autres :	<input type="checkbox"/>	
		Usage abandonné :	<input checked="" type="checkbox"/>	
Propriétaire :	Public <input type="checkbox"/>	Parcelles :		
	Privé <input checked="" type="checkbox"/>			
Intérêt et enjeux :	Usage :	<input type="checkbox"/>		
	Enjeu hydraulique :	<input checked="" type="checkbox"/>

Continuité sédimentaire :	<input type="checkbox"/>		
	Continuité piscicole :	<input checked="" type="checkbox"/>		
	Proximité d'un seuil naturel :	<input checked="" type="checkbox"/>		
	Enjeu patrimonial :	<input type="checkbox"/>		
Dimensions et caractéristiques :		Détails de l'ouvrage, protections et matériaux :		
Forme de l'ouvrage :	Cadre / Buse <input type="checkbox"/>	Matériaux constitutifs :	Pierres - Béton	
	Arche <input type="checkbox"/>	Nature du substrat :	Béton	
Nombre d'ouvertures :	0	Radier :	<input checked="" type="checkbox"/>	Béton
Hauteur (m) :	0,8	Protection de berges :	<input checked="" type="checkbox"/>	Pierres - Béton
Largeur (m) :	5	Protection des piles :	<input type="checkbox"/>	
Longueur (m) :	2,5	Protection des culées :	<input type="checkbox"/>	
Hauteur de chute (m) :	0,8			
DIAGNOSTIC DE L'OUVRAGE				
Etat général		Nature des dégradations		
Bon :	<input checked="" type="checkbox"/>	Absence d'entretien :	<input type="checkbox"/>

Moyen :	<input type="checkbox"/>	Erosions en berges :	<input type="checkbox"/>	
Mauvais :	<input type="checkbox"/>	Affouillement :	<input type="checkbox"/>	
		Fissures :	<input type="checkbox"/>	
Impact(s) Continuité écologique :		Impact(s) Continuité sédimentaire :		
Franchissable :	<input type="checkbox"/>	Fort :	<input type="checkbox"/>	
Difficilement franchissable :	<input type="checkbox"/>	Moyen :	<input type="checkbox"/>	
Franchissable temporairement :	<input checked="" type="checkbox"/>	Faible :	<input type="checkbox"/>	
Infranchissable :	<input type="checkbox"/>	Nul :	<input checked="" type="checkbox"/>	
DEVENIR DE L'OUVRAGE				
Intégration dans un futur programme		Orientation :		
Oui	<input type="checkbox"/>	Arasement :	<input type="checkbox"/>	
Non	<input checked="" type="checkbox"/>	Equipement :	<input type="checkbox"/>	
		Modification :	<input type="checkbox"/>

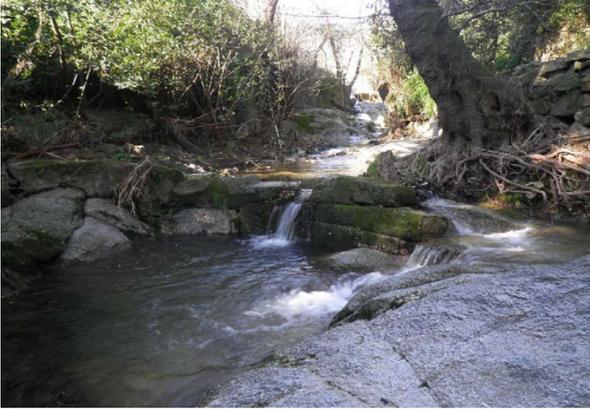
Seuil :	<input checked="" type="checkbox"/>	Prise d'eau :	<input checked="" type="checkbox"/>	
Pont :	<input type="checkbox"/>	Franchissement :	<input checked="" type="checkbox"/>	
Pont submersible-qué :	<input type="checkbox"/>	Maintien du niveau d'eau :	<input type="checkbox"/>	
Ponçeau :	<input type="checkbox"/>	Couverture :	<input type="checkbox"/>	
Passage busé :	<input type="checkbox"/>	Passage de réseau :	<input type="checkbox"/>	
Couverture totale :	<input type="checkbox"/>	Autres :	<input type="checkbox"/>	
		Usage abandonné :	<input checked="" type="checkbox"/>	
Propriétaire :	Public <input type="checkbox"/>	Parcelles :	910 et 684 ou 685	
	Privé <input checked="" type="checkbox"/>			
Intérêt et enjeux :	Usage :	<input type="checkbox"/>

Moyen :	<input type="checkbox"/>	Erosions en berges :	<input type="checkbox"/>	
Mauvais :	<input checked="" type="checkbox"/>	Affouillement :	<input type="checkbox"/>	
		Fissures :	<input checked="" type="checkbox"/>	
Impact(s) Continuité écologique :		Impact(s) Continuité sédimentaire :		
Franchissable :	<input type="checkbox"/>	Fort :	<input type="checkbox"/>	
Difficilement franchissable :	<input type="checkbox"/>	Moyen :	<input type="checkbox"/>	
Franchissable temporairement :	<input checked="" type="checkbox"/>	Faible :	<input checked="" type="checkbox"/>	
Infranchissable :	<input type="checkbox"/>	Nul :	<input type="checkbox"/>	
DEVENIR DE L'OUVRAGE				
Intégration dans un futur programme		Orientation :		
Oui	<input checked="" type="checkbox"/>	Arasement :	<input checked="" type="checkbox"/>	
Non	<input type="checkbox"/>	Equipement :	<input type="checkbox"/>	
		Modification :	<input type="checkbox"/>

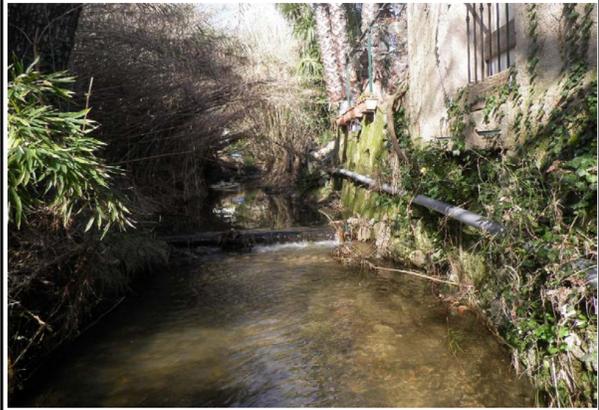
COURS D'EAU :	Emponse	FICHE OUVRAGE	N° :	OH-EMP-6
LOCALISATION				
COMMUNE :	Le Plan de la Tour	TH :	TH EMP 4	
CARACTERISTIQUE DE L'OUVRAGE				
Type :		Usage :

Seuil :	<input checked="" type="checkbox"/>	Prise d'eau :	<input type="checkbox"/>	
Pont :	<input type="checkbox"/>	Franchissement :	<input type="checkbox"/>	
Pont submersible-qué :	<input type="checkbox"/>	Maintien du niveau d'eau :	<input checked="" type="checkbox"/>	
Ponçeau :	<input type="checkbox"/>	Couverture :	<input type="checkbox"/>	
Passage busé :	<input type="checkbox"/>	Passage de réseau :	<input type="checkbox"/>	
Couverture totale :	<input type="checkbox"/>	Autres :	<input type="checkbox"/>	
		Usage abandonné :	<input checked="" type="checkbox"/>	
Propriétaire :	Public <input type="checkbox"/>	Parcelles :	988 et 989	
	Privé <input checked="" type="checkbox"/>			
Intérêt et enjeux :	Usage :	<input checked="" type="checkbox"/>

Enjeu hydraulique :	<input type="checkbox"/>		
	Continuité sédimentaire :	<input type="checkbox"/>		
	Continuité piscicole :	<input checked="" type="checkbox"/>		
	Proximité d'un seuil naturel :	<input type="checkbox"/>		
	Enjeu patrimonial :	<input type="checkbox"/>		
Dimensions et caractéristiques :		Détails de l'ouvrage, protections et matériaux :		
Forme de l'ouvrage :	Cadre / Buse <input type="checkbox"/>	Matériaux constitutifs :	Bois	
	Arche <input type="checkbox"/>	Nature du substrat :	Graviers - sables	
Nombre d'ouvertures :	0	Radier :	<input type="checkbox"/>	
Hauteur (m) :	0,2	Protection de berges :	<input type="checkbox"/>	
Largeur (m) :	3	Protection des piles :	<input type="checkbox"/>	
Longueur (m) :	0,2	Protection des culées :	<input type="checkbox"/>	
Hauteur de chute (m) :	0,2			
DIAGNOSTIC DE L'OUVRAGE				
Etat général		Nature des dégradations		
Bon :	<input type="checkbox"/>	Absence d'entretien :	<input checked="" type="checkbox"/>	dégradation générale de l'ouvrage

Moyen :	<input checked="" type="checkbox"/>	Erosions en berges :	<input type="checkbox"/>	
Mauvais :	<input type="checkbox"/>	Affouillement :	<input type="checkbox"/>	
		Fissures :	<input type="checkbox"/>	
Impact(s) Continuité écologique :		Impact(s) Continuité sédimentaire :		
Franchissable :	<input type="checkbox"/>	Fort :	<input type="checkbox"/>	
Difficilement franchissable :	<input type="checkbox"/>	Moyen :	<input type="checkbox"/>	
Franchissable temporairement :	<input checked="" type="checkbox"/>	Faible :	<input checked="" type="checkbox"/>	
Infranchissable :	<input type="checkbox"/>	Nul :	<input type="checkbox"/>	
DEVENIR DE L'OUVRAGE				
Intégration dans un futur programme		Orientation :		
Oui	<input checked="" type="checkbox"/>	Arasement :	<input checked="" type="checkbox"/>	
Non	<input type="checkbox"/>	Equipement :	<input type="checkbox"/>	
		Modification :	<input type="checkbox"/>

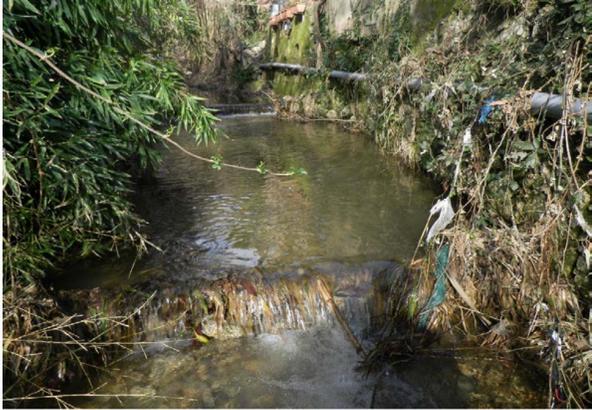
COURS D'EAU :	Emponse	FIGHE OUVRAGE	N° :	OH-EMP-7
LOCALISATION				
COMMUNE :	Le Plan de la Tour	TH :	TH EMP 4	
CARACTERISTIQUE DE L'OUVRAGE				
Type :		Usage :

Seuil :	<input checked="" type="checkbox"/>	Prise d'eau :	<input type="checkbox"/>	
Pont :	<input type="checkbox"/>	Franchissement :	<input type="checkbox"/>	
Pont submersible-qué :	<input type="checkbox"/>	Maintien du niveau d'eau :	<input checked="" type="checkbox"/>	
Ponçeau :	<input type="checkbox"/>	Couverture :	<input type="checkbox"/>	
Passage busé :	<input type="checkbox"/>	Passage de réseau :	<input type="checkbox"/>	
Couverture totale :	<input type="checkbox"/>	Autres :	<input type="checkbox"/>	
		Usage abandonné :	<input type="checkbox"/>	
Propriétaire :	Public <input type="checkbox"/>	Parcelles :	988 et 989	
	Privé <input checked="" type="checkbox"/>			
Intérêt et enjeux :	Usage :	<input checked="" type="checkbox"/>		
	Enjeu hydraulique :	<input type="checkbox"/>

Continuité sédimentaire :	<input type="checkbox"/>		
	Continuité piscicole :	<input checked="" type="checkbox"/>		
	Proximité d'un seuil naturel :	<input type="checkbox"/>		
	Enjeu patrimonial :	<input type="checkbox"/>		
Dimensions et caractéristiques :		Détails de l'ouvrage, protections et matériaux :		
Forme de l'ouvrage :	Cadre / Buse <input checked="" type="checkbox"/>	Matériaux constitutifs :	Bois	
	Arche <input type="checkbox"/>	Nature du substrat :	Graviers - sables	
Nombre d'ouvertures :	6	Radier :	<input type="checkbox"/>	
Hauteur (m) :	0,2	Protection de berges :	<input type="checkbox"/>	
Largeur (m) :	3	Protection des piles :	<input type="checkbox"/>	
Longueur (m) :	0,2	Protection des culées :	<input type="checkbox"/>	
Hauteur de chute (m) :	0,2			
DIAGNOSTIC DE L'OUVRAGE				
Etat général		Nature des dégradations		
Bon :	<input type="checkbox"/>	Absence d'entretien :	<input checked="" type="checkbox"/>	Dégradation générale

Moyen :	<input checked="" type="checkbox"/>	Erosions en berges :	<input type="checkbox"/>	
Mauvais :	<input type="checkbox"/>	Affouillement :	<input type="checkbox"/>	
		Fissures :	<input type="checkbox"/>	
Impact(s) Continuité écologique :		Impact(s) Continuité sédimentaire :		
Franchissable :	<input type="checkbox"/>	Fort :	<input type="checkbox"/>	
Difficilement franchissable :	<input type="checkbox"/>	Moyen :	<input type="checkbox"/>	
Franchissable temporairement :	<input checked="" type="checkbox"/>	Faible :	<input checked="" type="checkbox"/>	
Infranchissable :	<input type="checkbox"/>	Nul :	<input type="checkbox"/>	
DEVENIR DE L'OUVRAGE				
Intégration dans un futur programme		Orientation :		
Oui	<input checked="" type="checkbox"/>	Arasement :	<input checked="" type="checkbox"/>	
Non	<input type="checkbox"/>	Equipement :	<input type="checkbox"/>	
		Modification :	<input type="checkbox"/>

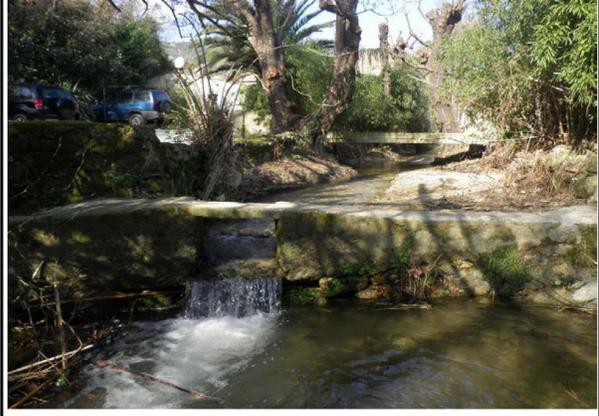
Seuil :	<input checked="" type="checkbox"/>	Prise d'eau :	<input type="checkbox"/>	
Pont :	<input type="checkbox"/>	Franchissement :	<input checked="" type="checkbox"/>	
Pont submersible-qué :	<input type="checkbox"/>	Maintien du niveau d'eau :	<input type="checkbox"/>	
Ponçeau :	<input type="checkbox"/>	Couverture :	<input type="checkbox"/>	
Passage busé :	<input type="checkbox"/>	Passage de réseau :	<input type="checkbox"/>	
Couverture totale :	<input type="checkbox"/>	Autres :	<input type="checkbox"/>	
		Usage abandonné :	<input type="checkbox"/>	
Propriétaire :	Public <input type="checkbox"/>	Parcelles :		
	Privé <input checked="" type="checkbox"/>			
Intérêt et enjeux :		Usage :	<input checked="" type="checkbox"/>	
		Enjeu hydraulique :	<input type="checkbox"/>

Moyen :	<input checked="" type="checkbox"/>	Erosions en berges :	<input type="checkbox"/>	
Mauvais :	<input type="checkbox"/>	Affouillement :	<input checked="" type="checkbox"/>	
		Fissures :	<input type="checkbox"/>	
Impact(s) Continuité écologique :		Impact(s) Continuité sédimentaire :		
Franchissable :	<input type="checkbox"/>	Fort :	<input type="checkbox"/>	
Difficilement franchissable :	<input type="checkbox"/>	Moyen :	<input checked="" type="checkbox"/>	
Franchissable temporairement :	<input checked="" type="checkbox"/>	Faible :	<input type="checkbox"/>	
Infranchissable :	<input type="checkbox"/>	Nul :	<input type="checkbox"/>	
DEVENIR DE L'OUVRAGE				
Intégration dans un futur programme		Orientation :		
Oui	<input checked="" type="checkbox"/>	Arasement :	<input type="checkbox"/>	
Non	<input type="checkbox"/>	Equipement :	<input type="checkbox"/>	
		Modification :	<input checked="" type="checkbox"/>

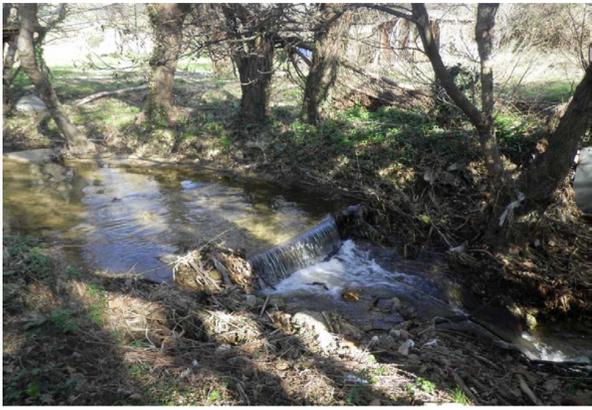
Seuil :	<input checked="" type="checkbox"/>	Prise d'eau :	<input type="checkbox"/>	
Pont :	<input type="checkbox"/>	Franchissement :	<input type="checkbox"/>	
Pont submersible-qué :	<input type="checkbox"/>	Maintien du niveau d'eau :	<input checked="" type="checkbox"/>	
Ponçeau :	<input type="checkbox"/>	Couverture :	<input type="checkbox"/>	
Passage busé :	<input type="checkbox"/>	Passage de réseau :	<input type="checkbox"/>	
Couverture totale :	<input type="checkbox"/>	Autres :	<input type="checkbox"/>	
		Usage abandonné :	<input type="checkbox"/>	
Propriétaire :	Public <input type="checkbox"/>	Parcelles :	132 et 788	
	Privé <input checked="" type="checkbox"/>			
Intérêt et enjeux :	Usage :	<input checked="" type="checkbox"/>		
	Enjeu hydraulique :	<input type="checkbox"/>

Moyen :	<input type="checkbox"/>	Erosions en berges :	<input type="checkbox"/>	
Mauvais :	<input checked="" type="checkbox"/>	Affouillement :	<input type="checkbox"/>	
		Fissures :	<input type="checkbox"/>	
Impact(s) Continuité écologique :		Impact(s) Continuité sédimentaire :		
Franchissable :	<input type="checkbox"/>	Fort :	<input type="checkbox"/>	
Difficilement franchissable :	<input type="checkbox"/>	Moyen :	<input type="checkbox"/>	
Franchissable temporairement :	<input checked="" type="checkbox"/>	Faible :	<input checked="" type="checkbox"/>	
Infranchissable :	<input type="checkbox"/>	Nul :	<input type="checkbox"/>	
DEVENIR DE L'OUVRAGE				
Intégration dans un futur programme		Orientation :		
Oui	<input checked="" type="checkbox"/>	Arasement :	<input checked="" type="checkbox"/>	
Non	<input type="checkbox"/>	Equipement :	<input type="checkbox"/>	
		Modification :	<input type="checkbox"/>

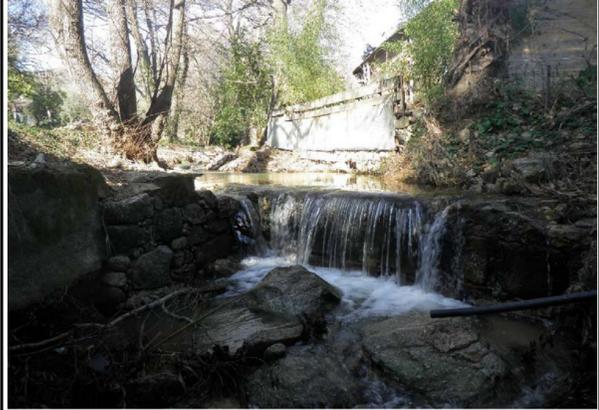
Seuil :	<input checked="" type="checkbox"/>	Prise d'eau :	<input checked="" type="checkbox"/>	
Pont :	<input type="checkbox"/>	Franchissement :	<input type="checkbox"/>	
Pont submersible-qué :	<input type="checkbox"/>	Maintien du niveau d'eau :	<input type="checkbox"/>	
Ponçeau :	<input type="checkbox"/>	Couverture :	<input type="checkbox"/>	
Passage busé :	<input type="checkbox"/>	Passage de réseau :	<input type="checkbox"/>	
Couverture totale :	<input type="checkbox"/>	Autres :	<input type="checkbox"/>	
		Usage abandonné :	<input checked="" type="checkbox"/>	
Propriétaire :	Public <input type="checkbox"/>	Parcelles :	129 et 788	
	Privé <input checked="" type="checkbox"/>			
Intérêt et enjeux :		Usage : <input checked="" type="checkbox"/>		
		Enjeu hydraulique : <input checked="" type="checkbox"/>

Moyen :	<input type="checkbox"/>	Erosions en berges :	<input type="checkbox"/>	
Mauvais :	<input checked="" type="checkbox"/>	Affouillement :	<input type="checkbox"/>	
		Fissures :	<input checked="" type="checkbox"/>	
Impact(s) Continuité écologique :		Impact(s) Continuité sédimentaire :		
Franchissable :	<input type="checkbox"/>	Fort :	<input checked="" type="checkbox"/>	
Difficilement franchissable :	<input type="checkbox"/>	Moyen :	<input type="checkbox"/>	
Franchissable temporairement :	<input type="checkbox"/>	Faible :	<input type="checkbox"/>	
Infranchissable :	<input checked="" type="checkbox"/>	Nul :	<input type="checkbox"/>	
DEVENIR DE L'OUVRAGE				
Intégration dans un futur programme		Orientation :		
Oui	<input checked="" type="checkbox"/>	Arasement :	<input checked="" type="checkbox"/>	
Non	<input type="checkbox"/>	Equipement :	<input type="checkbox"/>	
		Modification :	<input type="checkbox"/>

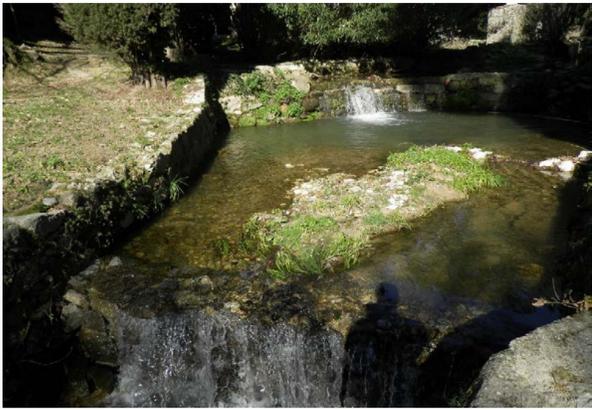
COURS D'EAU :	Emponse	FIGHE OUVRAGE	N° :	OH-EMP-11
LOCALISATION				
COMMUNE :	Sainte Maxime	TH :	TH EMP 4	
CARACTERISTIQUE DE L'OUVRAGE				
Type :		Usage :

Seuil :	<input checked="" type="checkbox"/>	Prise d'eau :	<input checked="" type="checkbox"/>	
Pont :	<input type="checkbox"/>	Franchissement :	<input type="checkbox"/>	
Pont submersible-qué :	<input type="checkbox"/>	Maintien du niveau d'eau :	<input type="checkbox"/>	
Ponçeau :	<input type="checkbox"/>	Couverture :	<input type="checkbox"/>	
Passage busé :	<input checked="" type="checkbox"/>	Passage de réseau :	<input type="checkbox"/>	
Couverture totale :	<input type="checkbox"/>	Autres :	<input type="checkbox"/>	
		Usage abandonné :	<input checked="" type="checkbox"/>	
Propriétaire :	Public <input type="checkbox"/>	Parcelles :	73	
	Privé <input checked="" type="checkbox"/>			
Intérêt et enjeux :	Usage :	<input type="checkbox"/>		
	Enjeu hydraulique :	<input checked="" type="checkbox"/>

Continuité sédimentaire :	<input checked="" type="checkbox"/>		
	Continuité piscicole :	<input checked="" type="checkbox"/>		
	Proximité d'un seuil naturel :	<input type="checkbox"/>		
	Enjeu patrimonial :	<input checked="" type="checkbox"/>		
Dimensions et caractéristiques :		Détails de l'ouvrage, protections et matériaux :		
Forme de l'ouvrage :	Cadre / Buse <input type="checkbox"/>	Matériaux constitutifs :	Pierres	
	Arche <input type="checkbox"/>	Nature du substrat :	Cailloux - Pierres - Graviers	
Nombre d'ouvertures :	0	Radier :	<input type="checkbox"/>	
Hauteur (m) :	1,1	Protection de berges :	<input checked="" type="checkbox"/>	Pierres
Largeur (m) :	9	Protection des piles :	<input type="checkbox"/>	
Longueur (m) :	0,5	Protection des culées :	<input type="checkbox"/>	
Hauteur de chute (m) :	1,1			
DIAGNOSTIC DE L'OUVRAGE				
Etat général		Nature des dégradations		
Bon :	<input type="checkbox"/>	Absence d'entretien :	<input checked="" type="checkbox"/>

Moyen :	<input checked="" type="checkbox"/>	Erosions en berges :	<input type="checkbox"/>	
Mauvais :	<input type="checkbox"/>	Affouillement :	<input type="checkbox"/>	
		Fissures :	<input type="checkbox"/>	
Impact(s) Continuité écologique :		Impact(s) Continuité sédimentaire :		
Franchissable :	<input type="checkbox"/>	Fort :	<input checked="" type="checkbox"/>	
Difficilement franchissable :	<input type="checkbox"/>	Moyen :	<input type="checkbox"/>	
Franchissable temporairement :	<input type="checkbox"/>	Faible :	<input type="checkbox"/>	
Infranchissable :	<input checked="" type="checkbox"/>	Nul :	<input type="checkbox"/>	
DEVENIR DE L'OUVRAGE				
Intégration dans un futur programme		Orientation :		
Oui	<input type="checkbox"/>	Arasement :	<input type="checkbox"/>	
Non	<input checked="" type="checkbox"/>	Equipement :	<input type="checkbox"/>	
		Modification :	<input type="checkbox"/>

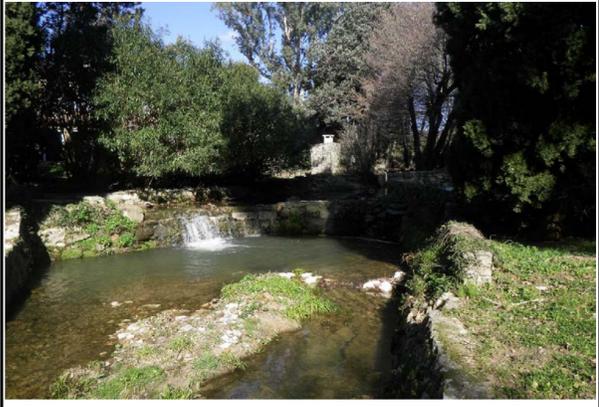
COURS D'EAU :	Emponse	FICHE OUVRAGE	N° :	OH-EMP-12
LOCALISATION				
COMMUNE :	Sainte Maxime	TH :	TH EMP 4	
CARACTERISTIQUE DE L'OUVRAGE				
Type :		Usage :

Seuil :	<input checked="" type="checkbox"/>	Prise d'eau :	<input checked="" type="checkbox"/>	
Pont :	<input type="checkbox"/>	Franchissement :	<input type="checkbox"/>	
Pont submersible-qué :	<input type="checkbox"/>	Maintien du niveau d'eau :	<input type="checkbox"/>	
Ponceau :	<input type="checkbox"/>	Couverture :	<input type="checkbox"/>	
Passage busé :	<input type="checkbox"/>	Passage de réseau :	<input type="checkbox"/>	
Couverture totale :	<input type="checkbox"/>	Autres :	<input type="checkbox"/>	
		Usage abandonné :	<input checked="" type="checkbox"/>	
Propriétaire :	Public <input type="checkbox"/>	Parcelles :	73 et 124	
	Privé <input checked="" type="checkbox"/>			
Intérêt et enjeux :	Usage :	<input type="checkbox"/>		
	Enjeu hydraulique :	<input checked="" type="checkbox"/>

Continuité sédimentaire :	<input checked="" type="checkbox"/>		
	Continuité piscicole :	<input checked="" type="checkbox"/>		
	Proximité d'un seuil naturel :	<input type="checkbox"/>		
	Enjeu patrimonial :	<input checked="" type="checkbox"/>		
Dimensions et caractéristiques :		Détails de l'ouvrage, protections et matériaux :		
Forme de l'ouvrage :	Cadre / Buse <input type="checkbox"/>	Matériaux constitutifs :	Pierres	
	Arche <input type="checkbox"/>	Nature du substrat :	Cailloux - Pierres - Gravier	
Nombre d'ouvertures :	0	Radier :	<input type="checkbox"/>	
Hauteur (m) :	1	Protection de berges :	<input checked="" type="checkbox"/> Pierres	
Largeur (m) :	4	Protection des piles :	<input type="checkbox"/>	
Longueur (m) :	0,5	Protection des culées :	<input type="checkbox"/>	
Hauteur de chute (m) :	1			
DIAGNOSTIC DE L'OUVRAGE				
Etat général		Nature des dégradations		
Bon :	<input type="checkbox"/>	Absence d'entretien :	<input checked="" type="checkbox"/>

Moyen :	<input checked="" type="checkbox"/>	Erosions en berges :	<input type="checkbox"/>	
Mauvais :	<input type="checkbox"/>	Affouillement :	<input type="checkbox"/>	
		Fissures :	<input type="checkbox"/>	
Impact(s) Continuité écologique :		Impact(s) Continuité sédimentaire :		
Franchissable :	<input type="checkbox"/>	Fort :	<input checked="" type="checkbox"/>	
Difficilement franchissable :	<input type="checkbox"/>	Moyen :	<input type="checkbox"/>	
Franchissable temporairement :	<input type="checkbox"/>	Faible :	<input type="checkbox"/>	
Infranchissable :	<input checked="" type="checkbox"/>	Nul :	<input type="checkbox"/>	
DEVENIR DE L'OUVRAGE				
Intégration dans un futur programme		Orientation :		
Oui	<input type="checkbox"/>	Arasement :	<input type="checkbox"/>	
Non	<input checked="" type="checkbox"/>	Equipement :	<input type="checkbox"/>	
		Modification :	<input type="checkbox"/>

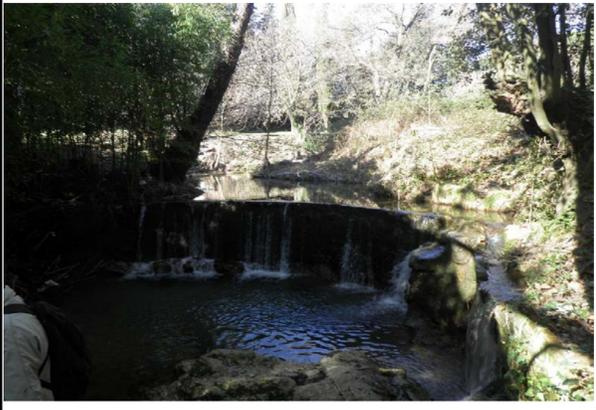
Seuil :	<input checked="" type="checkbox"/>	Prise d'eau :	<input checked="" type="checkbox"/>	
Pont :	<input type="checkbox"/>	Franchissement :	<input type="checkbox"/>	
Pont submersible-qué :	<input type="checkbox"/>	Maintien du niveau d'eau :	<input type="checkbox"/>	
Ponceau :	<input type="checkbox"/>	Couverture :	<input type="checkbox"/>	
Passage busé :	<input type="checkbox"/>	Passage de réseau :	<input type="checkbox"/>	
Couverture totale :	<input type="checkbox"/>	Autres :	<input type="checkbox"/>	
		Usage abandonné :	<input checked="" type="checkbox"/>	
Propriétaire :	Public <input type="checkbox"/>	Parcelles :	1113 et 114	
	Privé <input checked="" type="checkbox"/>			
Intérêt et enjeux :	Usage :	<input type="checkbox"/>		
	Enjeu hydraulique :	<input checked="" type="checkbox"/>

Moyen :	<input checked="" type="checkbox"/>	Erosions en berges :	<input type="checkbox"/>	
Mauvais :	<input type="checkbox"/>	Affouillement :	<input type="checkbox"/>	
		Fissures :	<input checked="" type="checkbox"/>	
Impact(s) Continuité écologique :		Impact(s) Continuité sédimentaire :		
Franchissable :	<input type="checkbox"/>	Fort :	<input checked="" type="checkbox"/>	
Difficilement franchissable :	<input type="checkbox"/>	Moyen :	<input type="checkbox"/>	
Franchissable temporairement :	<input type="checkbox"/>	Faible :	<input type="checkbox"/>	
Infranchissable :	<input checked="" type="checkbox"/>	Nul :	<input type="checkbox"/>	
DEVENIR DE L'OUVRAGE				
Intégration dans un futur programme		Orientation :		
Oui	<input checked="" type="checkbox"/>	Arasement :	<input checked="" type="checkbox"/>	
Non	<input type="checkbox"/>	Equipement :	<input type="checkbox"/>	
		Modification :	<input type="checkbox"/>

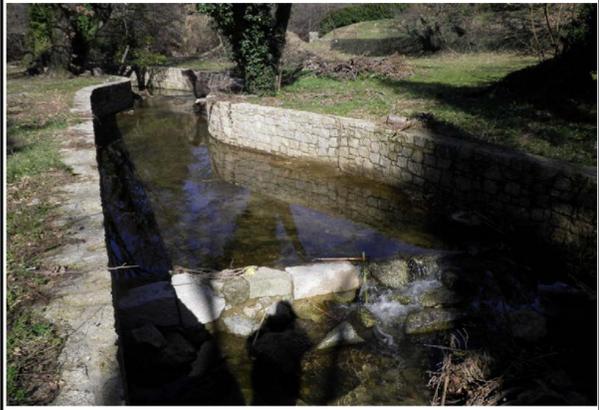
COURS D'EAU :	Emponse	FICHE OUVRAGE	N° :	OH-EMP-14
LOCALISATION				
COMMUNE :	Le Plan de la Tour	TH :	TH EMP 4	
CARACTERISTIQUE DE L'OUVRAGE				
Type :		Usage :

Seuil :	<input checked="" type="checkbox"/>	Prise d'eau :	<input checked="" type="checkbox"/>	
Pont :	<input type="checkbox"/>	Franchissement :	<input type="checkbox"/>	
Pont submersible-qué :	<input type="checkbox"/>	Maintien du niveau d'eau :	<input type="checkbox"/>	
Ponçeau :	<input type="checkbox"/>	Couverture :	<input type="checkbox"/>	
Passage busé :	<input type="checkbox"/>	Passage de réseau :	<input type="checkbox"/>	
Couverture totale :	<input type="checkbox"/>	Autres :	<input type="checkbox"/>	
		Usage abandonné :	<input checked="" type="checkbox"/>	
Propriétaire :	Public <input type="checkbox"/>	Parcelles : 1125 et 8084		
	Privé <input checked="" type="checkbox"/>			
Intérêt et enjeux :	Usage :	<input type="checkbox"/>		
	Enjeu hydraulique :	<input type="checkbox"/>

Continuité sédimentaire :	<input checked="" type="checkbox"/>		
	Continuité piscicole :	<input checked="" type="checkbox"/>		
	Proximité d'un seuil naturel :	<input type="checkbox"/>		
	Enjeu patrimonial :	<input checked="" type="checkbox"/>		
Dimensions et caractéristiques :		Détails de l'ouvrage, protections et matériaux :		
Forme de l'ouvrage :	Cadre / Buse <input type="checkbox"/>	Matériaux constitutifs :	Pierres	
	Arche <input type="checkbox"/>	Nature du substrat :	Cailloux + Graviers	
Nombre d'ouvertures :	0	Radier :	<input type="checkbox"/>	
Hauteur (m) :	0,5	Protection de berges :	<input checked="" type="checkbox"/>	Pierres maçonnes
Largeur (m) :	0,5	Protection des piles :	<input type="checkbox"/>	
Longueur (m) :	6	Protection des culées :	<input type="checkbox"/>	
Hauteur de chute (m) :	0,5			
DIAGNOSTIC DE L'OUVRAGE				
Etat général		Nature des dégradations		
Bon :	<input checked="" type="checkbox"/>	Absence d'entretien :	<input type="checkbox"/>

Moyen :	<input type="checkbox"/>	Erosions en berges :	<input type="checkbox"/>	
Mauvais :	<input type="checkbox"/>	Affouillement :	<input type="checkbox"/>	
		Fissures :	<input type="checkbox"/>	
Impact(s) Continuité écologique :		Impact(s) Continuité sédimentaire :		
Franchissable :	<input type="checkbox"/>	Fort :	<input checked="" type="checkbox"/>	
Difficilement franchissable :	<input type="checkbox"/>	Moyen :	<input type="checkbox"/>	
Franchissable temporairement :	<input checked="" type="checkbox"/>	Faible :	<input type="checkbox"/>	
Infranchissable :	<input type="checkbox"/>	Nul :	<input type="checkbox"/>	
DEVENIR DE L'OUVRAGE				
Intégration dans un futur programme		Orientation :		
Oui	<input type="checkbox"/>	Arasement :	<input type="checkbox"/>	
Non	<input checked="" type="checkbox"/>	Equipement :	<input type="checkbox"/>	
		Modification :	<input type="checkbox"/>
