Etude de restauration hydromorphologique du Préconil et de ses affluents

Phases Etat des lieux et Diagnostic

Fiches Ouvrages

Avril 2016

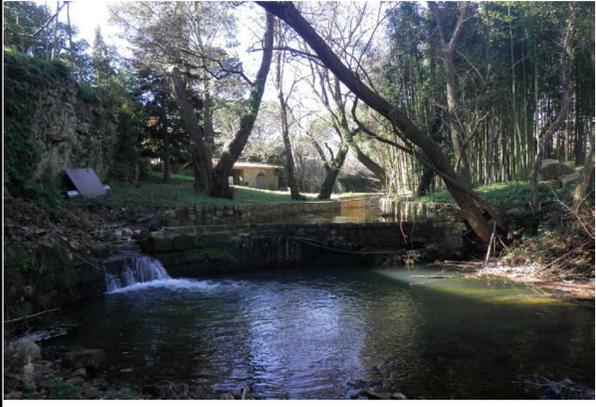
Seuil :	<input checked="" type="checkbox"/>	Prise d'eau :	<input checked="" type="checkbox"/>	
Pont :	<input type="checkbox"/>	Franchissement :	<input type="checkbox"/>	
Pont submersible-qué :	<input type="checkbox"/>	Maintien du niveau d'eau :	<input type="checkbox"/>	
Ponçeau :	<input type="checkbox"/>	Couverture :	<input type="checkbox"/>	
Passage busé :	<input type="checkbox"/>	Passage de réseau :	<input type="checkbox"/>	
Couverture totale :	<input type="checkbox"/>	Autres :	<input type="checkbox"/>	
		Usage abandonné :	<input checked="" type="checkbox"/>	
Propriétaire :	Public <input type="checkbox"/>	Parcelles :	82 et 1125	
	Privé <input checked="" type="checkbox"/>			
Intérêt et enjeux :	Usage :	<input type="checkbox"/>		
	Enjeu hydraulique :	<input type="checkbox"/>

Moyen :	<input checked="" type="checkbox"/>	Erosions en berges :	<input checked="" type="checkbox"/>	
Mauvais :	<input type="checkbox"/>	Affouillement :	<input type="checkbox"/>	
		Fissures :	<input checked="" type="checkbox"/>	
Impact(s) Continuité écologique :		Impact(s) Continuité sédimentaire :		
Franchissable :	<input type="checkbox"/>	Fort :	<input checked="" type="checkbox"/>	
Difficilement franchissable :	<input type="checkbox"/>	Moyen :	<input type="checkbox"/>	
Franchissable temporairement :	<input type="checkbox"/>	Faible :	<input type="checkbox"/>	
Infranchissable :	<input checked="" type="checkbox"/>	Nul :	<input type="checkbox"/>	
DEVENIR DE L'OUVRAGE				
Intégration dans un futur programme		Orientation :		
Oui	<input type="checkbox"/>	Arasement :	<input type="checkbox"/>	
Non	<input checked="" type="checkbox"/>	Equipement :	<input type="checkbox"/>	
		Modification :	<input type="checkbox"/>

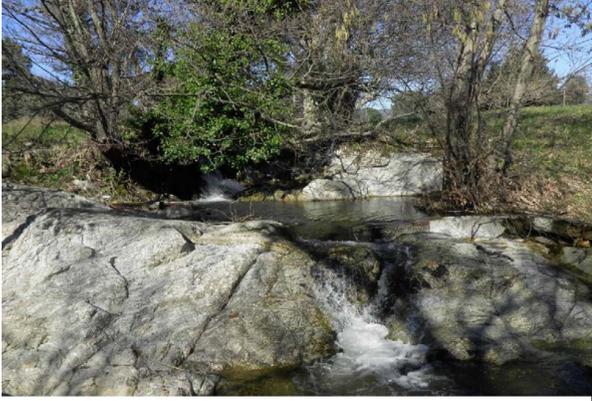
Seuil :	<input checked="" type="checkbox"/>	Prise d'eau :	<input checked="" type="checkbox"/>	
Pont :	<input type="checkbox"/>	Franchissement :	<input type="checkbox"/>	
Pont submersible-qué :	<input type="checkbox"/>	Maintien du niveau d'eau :	<input type="checkbox"/>	
Ponçeau :	<input type="checkbox"/>	Couverture :	<input type="checkbox"/>	
Passage busé :	<input type="checkbox"/>	Passage de réseau :	<input type="checkbox"/>	
Couverture totale :	<input type="checkbox"/>	Autres :	<input type="checkbox"/>	
		Usage abandonné :	<input checked="" type="checkbox"/>	
Propriétaire :	Public <input type="checkbox"/>	Parcelles :	1145 et 1277 ou 91	
	Privé <input checked="" type="checkbox"/>			
Intérêt et enjeux :	Usage :	<input type="checkbox"/>		
	Enjeu hydraulique :	<input type="checkbox"/>

Moyen :	<input checked="" type="checkbox"/>	Erosions en berges :	<input type="checkbox"/>	
Mauvais :	<input type="checkbox"/>	Affouillement :	<input type="checkbox"/>	
		Fissures :	<input checked="" type="checkbox"/>	
Impact(s) Continuité écologique :		Impact(s) Continuité sédimentaire :		
Franchissable :	<input type="checkbox"/>	Fort :	<input checked="" type="checkbox"/>	
Difficilement franchissable :	<input type="checkbox"/>	Moyen :	<input type="checkbox"/>	
Franchissable temporairement :	<input type="checkbox"/>	Faible :	<input type="checkbox"/>	
Infranchissable :	<input checked="" type="checkbox"/>	Nul :	<input type="checkbox"/>	
DEVENIR DE L'OUVRAGE				
Intégration dans un futur programme		Orientation :		
Oui	<input checked="" type="checkbox"/>	Arasement :	<input checked="" type="checkbox"/>	
Non	<input type="checkbox"/>	Equipement :	<input type="checkbox"/>	
		Modification :	<input type="checkbox"/>

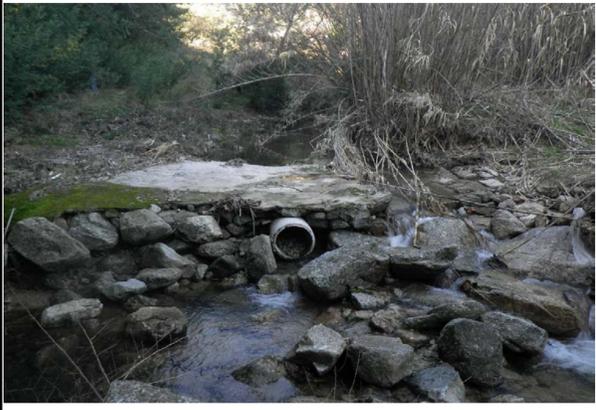
Seuil :	<input type="checkbox"/>	Prise d'eau :	<input type="checkbox"/>	
Pont :	<input type="checkbox"/>	Franchissement :	<input checked="" type="checkbox"/>	
Pont submersible-qué :	<input type="checkbox"/>	Maintien du niveau d'eau :	<input type="checkbox"/>	
Ponçeau :	<input type="checkbox"/>	Couverture :	<input type="checkbox"/>	
Passage busé :	<input checked="" type="checkbox"/>	Passage de réseau :	<input type="checkbox"/>	
Couverture totale :	<input type="checkbox"/>	Autres :	<input type="checkbox"/>	
		Usage abandonné :	<input type="checkbox"/>	
Propriétaire :	Public <input type="checkbox"/>	Parcelles :	1071 et 1072	
	Privé <input checked="" type="checkbox"/>			
Intérêt et enjeux :	Usage :	<input checked="" type="checkbox"/>		
	Enjeu hydraulique :	<input type="checkbox"/>

Moyen :	<input type="checkbox"/>	Erosions en berges :	<input type="checkbox"/>	
Mauvais :	<input checked="" type="checkbox"/>	Affouillement :	<input type="checkbox"/>	
		Fissures :	<input checked="" type="checkbox"/>	
Impact(s) Continuité écologique :		Impact(s) Continuité sédimentaire :		
Franchissable :	<input type="checkbox"/>	Fort :	<input type="checkbox"/>	
Difficilement franchissable :	<input type="checkbox"/>	Moyen :	<input checked="" type="checkbox"/>	
Franchissable temporairement :	<input type="checkbox"/>	Faible :	<input type="checkbox"/>	
Infranchissable :	<input checked="" type="checkbox"/>	Nul :	<input type="checkbox"/>	
DEVENIR DE L'OUVRAGE				
Intégration dans un futur programme		Orientation :		
Oui	<input checked="" type="checkbox"/>	Arasement :	<input type="checkbox"/>	
Non	<input type="checkbox"/>	Equipement :	<input type="checkbox"/>	
		Modification :	<input checked="" type="checkbox"/>

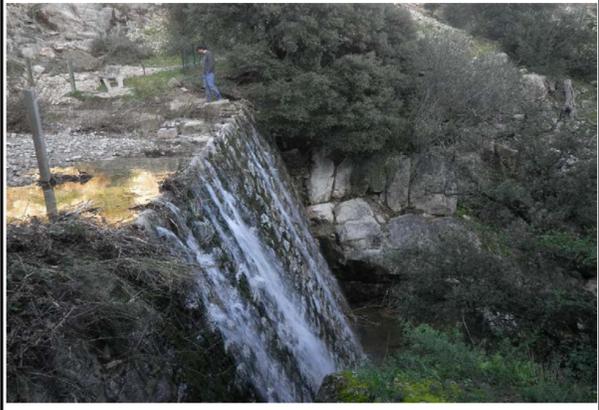
COURS D'EAU :	Emponse	FICHE OUVRAGE	N° :	OH-EMP-18
LOCALISATION				
COMMUNE :	Le Plan de la Tour	TH :	TH EMP 1	
CARACTERISTIQUE DE L'OUVRAGE				
Type :		Usage :

Seuil :	<input checked="" type="checkbox"/>	Prise d'eau :	<input checked="" type="checkbox"/>	
Pont :	<input type="checkbox"/>	Franchissement :	<input type="checkbox"/>	
Pont submersible-qué :	<input type="checkbox"/>	Maintien du niveau d'eau :	<input type="checkbox"/>	
Ponceau :	<input type="checkbox"/>	Couverture :	<input type="checkbox"/>	
Passage busé :	<input type="checkbox"/>	Passage de réseau :	<input type="checkbox"/>	
Couverture totale :	<input type="checkbox"/>	Autres :	<input type="checkbox"/>	
		Usage abandonné :	<input checked="" type="checkbox"/>	
Propriétaire :	Public <input checked="" type="checkbox"/>	Parcelles :	1877 (ou1881?)	
	Privé <input type="checkbox"/>			
Intérêt et enjeux :	Usage :	<input type="checkbox"/>		
	Enjeu hydraulique :	<input type="checkbox"/>

Continuité sédimentaire :	<input checked="" type="checkbox"/>		
	Continuité piscicole :	<input checked="" type="checkbox"/>		
	Proximité d'un seuil naturel :	<input checked="" type="checkbox"/>		
	Enjeu patrimonial :	<input checked="" type="checkbox"/>		
Dimensions et caractéristiques :		Détails de l'ouvrage, protections et matériaux :		
Forme de l'ouvrage :	Cadre / Buse <input type="checkbox"/>	Matériaux constitutifs :	Pierres - Béton	
	Arche <input type="checkbox"/>	Nature du substrat :	Cailloux - Blocs	
Nombre d'ouvertures :	0	Radier :	<input type="checkbox"/>	
Hauteur (m) :	10	Protection de berges :	<input type="checkbox"/>	
Largeur (m) :	10	Protection des piles :	<input type="checkbox"/>	
Longueur (m) :	3	Protection des culées :	<input type="checkbox"/>	
Hauteur de chute (m) :	10			
DIAGNOSTIC DE L'OUVRAGE				
Etat général		Nature des dégradations		
Bon :	<input checked="" type="checkbox"/>	Absence d'entretien :	<input type="checkbox"/>

Moyen :	<input type="checkbox"/>	Erosions en berges :	<input type="checkbox"/>	
Mauvais :	<input type="checkbox"/>	Affouillement :	<input type="checkbox"/>	
		Fissures :	<input type="checkbox"/>	
Impact(s) Continuité écologique :		Impact(s) Continuité sédimentaire :		
Franchissable :	<input type="checkbox"/>	Fort :	<input checked="" type="checkbox"/>	
Difficilement franchissable :	<input type="checkbox"/>	Moyen :	<input type="checkbox"/>	
Franchissable temporairement :	<input checked="" type="checkbox"/>	Faible :	<input type="checkbox"/>	
Infranchissable :	<input checked="" type="checkbox"/>	Nul :	<input type="checkbox"/>	
DEVENIR DE L'OUVRAGE				
Intégration dans un futur programme		Orientation :		
Oui	<input type="checkbox"/>	Arasement :	<input type="checkbox"/>	
Non	<input checked="" type="checkbox"/>	Equipement :	<input type="checkbox"/>	
		Modification :	<input type="checkbox"/>

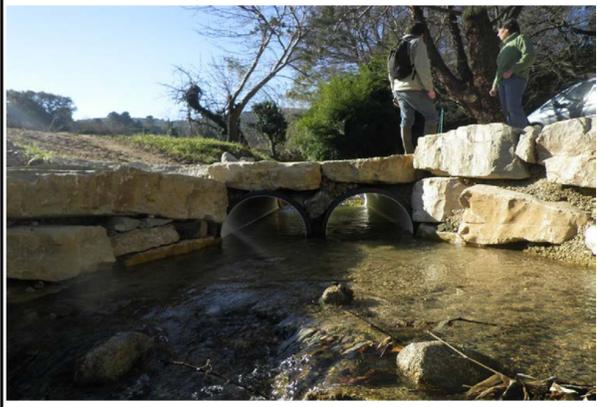
COURS D'EAU :	Gourrier	FICHE OUVRAGE	N° :	OH-GOU-1
LOCALISATION				
COMMUNE :	Le Plan de la Tour	TH :	TH GOU 1	
CARACTERISTIQUE DE L'OUVRAGE				
Type :		Usage :

Seuil :	<input type="checkbox"/>	Prise d'eau :	<input type="checkbox"/>	
Pont :	<input type="checkbox"/>	Franchissement :	<input checked="" type="checkbox"/>	
Pont submersible-qué :	<input type="checkbox"/>	Maintien du niveau d'eau :	<input type="checkbox"/>	
Ponceau :	<input type="checkbox"/>	Couverture :	<input type="checkbox"/>	
Passage busé :	<input checked="" type="checkbox"/>	Passage de réseau :	<input type="checkbox"/>	
Couverture totale :	<input type="checkbox"/>	Autres :	<input type="checkbox"/>	
		Usage abandonné :	<input type="checkbox"/>	
Propriétaire :	Public <input type="checkbox"/>	Parcelles :	415 et 549	
	Privé <input checked="" type="checkbox"/>			
Intérêt et enjeux :	Usage :	<input checked="" type="checkbox"/>		
	Enjeu hydraulique :	<input checked="" type="checkbox"/>

Continuité sédimentaire :	<input type="checkbox"/>		
	Continuité piscicole :	<input type="checkbox"/>		
	Proximité d'un seuil naturel :	<input type="checkbox"/>		
	Enjeu patrimonial :	<input type="checkbox"/>		
Dimensions et caractéristiques :		Détails de l'ouvrage, protections et matériaux :		
Forme de l'ouvrage :	Cadre / Buse <input checked="" type="checkbox"/>	Matériaux constitutifs :	Pierres - Buses PVC	
	Arche <input type="checkbox"/>	Nature du substrat :	Cailloux - Blocs - Gravier	
Nombre d'ouvertures :	2	Radier :	<input type="checkbox"/>	
Hauteur (m) :	0,8	Protection de berges :	<input checked="" type="checkbox"/>	Blocs
Largeur (m) :	3	Protection des piles :	<input type="checkbox"/>	
Longueur (m) :	3	Protection des culées :	<input type="checkbox"/>	
Hauteur de chute (m) :	0			
DIAGNOSTIC DE L'OUVRAGE				
Etat général		Nature des dégradations		
Bon :	<input checked="" type="checkbox"/>	Absence d'entretien :	<input type="checkbox"/>

Moyen :	<input type="checkbox"/>	Erosions en berges :	<input type="checkbox"/>	
Mauvais :	<input type="checkbox"/>	Affouillement :	<input type="checkbox"/>	
		Fissures :	<input type="checkbox"/>	
Impact(s) Continuité écologique :		Impact(s) Continuité sédimentaire :		
Franchissable :	<input type="checkbox"/>	Fort :	<input type="checkbox"/>	
Difficilement franchissable :	<input type="checkbox"/>	Moyen :	<input type="checkbox"/>	
Franchissable temporairement :	<input checked="" type="checkbox"/>	Faible :	<input checked="" type="checkbox"/>	
Infranchissable :	<input type="checkbox"/>	Nul :	<input type="checkbox"/>	
DEVENIR DE L'OUVRAGE				
Intégration dans un futur programme		Orientation :		
Oui	<input type="checkbox"/>	Arasement :	<input type="checkbox"/>	
Non	<input checked="" type="checkbox"/>	Equipement :	<input type="checkbox"/>	
		Modification :	<input type="checkbox"/>

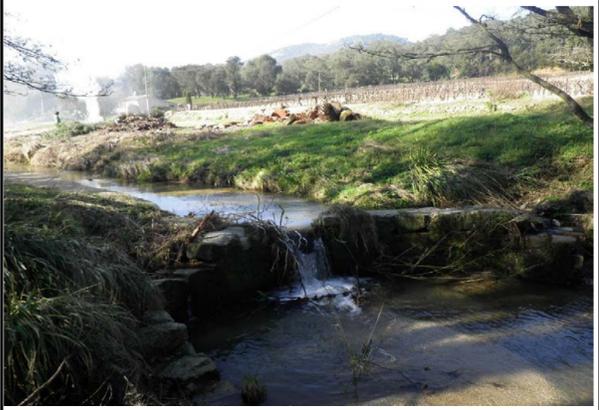
COURS D'EAU :	Gourrier	FICHE OUVRAGE	N° :	OH-GOU-2
LOCALISATION				
COMMUNE :	Le Plan de la Tour	TH :	TH GOU 2	
GARACTERISTIQUE DE L'OUVRAGE				
Type :		Usage :

Seuil :	<input checked="" type="checkbox"/>	Prise d'eau :	<input checked="" type="checkbox"/>	
Pont :	<input type="checkbox"/>	Franchissement :	<input type="checkbox"/>	
Pont submersible-qué :	<input type="checkbox"/>	Maintien du niveau d'eau :	<input type="checkbox"/>	
Ponceau :	<input type="checkbox"/>	Couverture :	<input type="checkbox"/>	
Passage busé :	<input type="checkbox"/>	Passage de réseau :	<input type="checkbox"/>	
Couverture totale :	<input type="checkbox"/>	Autres :	<input type="checkbox"/>	
		Usage abandonné :	<input checked="" type="checkbox"/>	
Propriétaire :	Public <input type="checkbox"/>	Parcelles :	415 et 550	
	Privé <input checked="" type="checkbox"/>			
Intérêt et enjeux :	Usage :	<input type="checkbox"/>		
	Enjeu hydraulique :	<input type="checkbox"/>

Continuité sédimentaire :	<input type="checkbox"/>		
	Continuité piscicole :	<input checked="" type="checkbox"/>		
	Proximité d'un seuil naturel :	<input type="checkbox"/>		
	Enjeu patrimonial :	<input checked="" type="checkbox"/>		
Dimensions et caractéristiques :		Détails de l'ouvrage, protections et matériaux :		
Forme de l'ouvrage :	Cadre / Buse <input type="checkbox"/>	Matériaux constitutifs :	Pierres	
	Arche <input type="checkbox"/>	Nature du substrat :	Cailloux - Blocs - Gravier	
Nombre d'ouvertures :	0	Radier :	<input type="checkbox"/>	
Hauteur (m) :	0,8	Protection de berges :	<input checked="" type="checkbox"/>	Pierres
Largeur (m) :	5	Protection des piles :	<input type="checkbox"/>	
Longueur (m) :	0,5	Protection des culées :	<input type="checkbox"/>	
Hauteur de chute (m) :	0,8			
DIAGNOSTIC DE L'OUVRAGE				
Etat général		Nature des dégradations		
Bon :	<input type="checkbox"/>	Absence d'entretien :	<input checked="" type="checkbox"/>

Moyen :	<input checked="" type="checkbox"/>	Erosions en berges :	<input type="checkbox"/>	
Mauvais :	<input type="checkbox"/>	Affouillement :	<input type="checkbox"/>	
		Fissures :	<input checked="" type="checkbox"/>	
Impact(s) Continuité écologique :		Impact(s) Continuité sédimentaire :		
Franchissable :	<input type="checkbox"/>	Fort :	<input type="checkbox"/>	
Difficilement franchissable :	<input type="checkbox"/>	Moyen :	<input type="checkbox"/>	
Franchissable temporairement :	<input type="checkbox"/>	Faible :	<input checked="" type="checkbox"/>	
Infranchissable :	<input checked="" type="checkbox"/>	Nul :	<input type="checkbox"/>	
DEVENIR DE L'OUVRAGE				
Intégration dans un futur programme		Orientation :		
Oui	<input checked="" type="checkbox"/>	Arasement :	<input checked="" type="checkbox"/>	
Non	<input type="checkbox"/>	Equipement :	<input type="checkbox"/>	
		Modification :	<input type="checkbox"/>

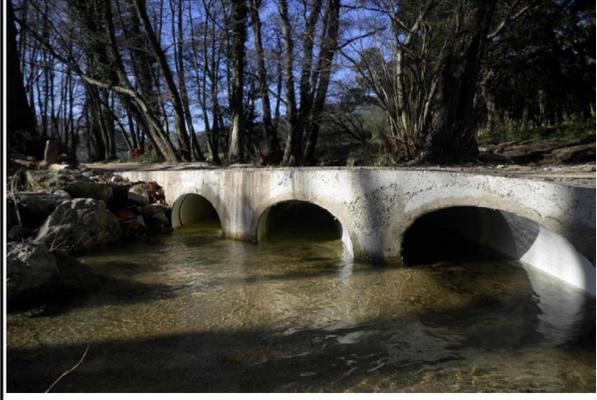
COURS D'EAU :	Gourrier	FICHE OUVRAGE	N° :	OH-GOU-3
LOCALISATION				
COMMUNE :	Le Plan de la Tour	TH :	TH GOU 2	
CHARACTERISTIQUE DE L'OUVRAGE				
Type :		Usage :

Seuil :	<input type="checkbox"/>	Prise d'eau :	<input type="checkbox"/>	
Pont :	<input type="checkbox"/>	Franchissement :	<input checked="" type="checkbox"/>	
Pont submersible-gué :	<input type="checkbox"/>	Maintien du niveau d'eau :	<input type="checkbox"/>	
Ponceau :	<input type="checkbox"/>	Couverture :	<input type="checkbox"/>	
Passage busé :	<input checked="" type="checkbox"/>	Passage de réseau :	<input type="checkbox"/>	
Couverture totale :	<input type="checkbox"/>	Autres :	<input type="checkbox"/>	
		Usage abandonné :	<input type="checkbox"/>	
Propriétaire :	Public <input type="checkbox"/>	Parcelles :	411	
	Privé <input checked="" type="checkbox"/>			
Intérêt et enjeux :		Usage :		
			<input checked="" type="checkbox"/>	
		Enjeu hydraulique :	<input checked="" type="checkbox"/>

Continuité sédimentaire :	<input type="checkbox"/>	
		Continuité piscicole :	<input type="checkbox"/>	
		Proximité d'un seuil naturel :	<input checked="" type="checkbox"/>	
		Enjeu patrimonial :	<input type="checkbox"/>	
Dimensions et caractéristiques :		Détails de l'ouvrage, protections et matériaux :		
Forme de l'ouvrage :	Cadre / Buse <input checked="" type="checkbox"/>	Matériaux constitutifs :	Béton	
	Arche <input type="checkbox"/>	Nature du substrat :	Graviers	
Nombre d'ouvertures :	3	Radier :	<input type="checkbox"/>	
Hauteur (m) :		Protection de berges :	<input type="checkbox"/>	
Largeur (m) :	4,5	Protection des piles :	<input checked="" type="checkbox"/> Béton	
Longueur (m) :	6	Protection des culées :	<input type="checkbox"/>	
Hauteur de chute (m) :				
DIAGNOSTIC DE L'OUVRAGE				
Etat général		Nature des dégradations		
Bon :	<input checked="" type="checkbox"/>	Absence d'entretien :	<input type="checkbox"/>

Moyen :	<input type="checkbox"/>	Erosions en berges :	<input type="checkbox"/>	
Mauvais :	<input type="checkbox"/>	Affouillement :	<input type="checkbox"/>	
		Fissures :	<input type="checkbox"/>	
Impact(s) Continuité écologique :		Impact(s) Continuité sédimentaire :		
Franchissable :	<input checked="" type="checkbox"/>	Fort :	<input type="checkbox"/>	
Difficilement franchissable :	<input type="checkbox"/>	Moyen :	<input type="checkbox"/>	
Franchissable temporairement :	<input type="checkbox"/>	Faible :	<input type="checkbox"/>	
Infranchissable :	<input type="checkbox"/>	Nul :	<input checked="" type="checkbox"/>	
DEVENIR DE L'OUVRAGE				
Intégration dans un futur programme		Orientation :		
Oui	<input type="checkbox"/>	Arasement :	<input type="checkbox"/>	
Non	<input checked="" type="checkbox"/>	Equipement :	<input type="checkbox"/>	
		Modification :	<input type="checkbox"/>

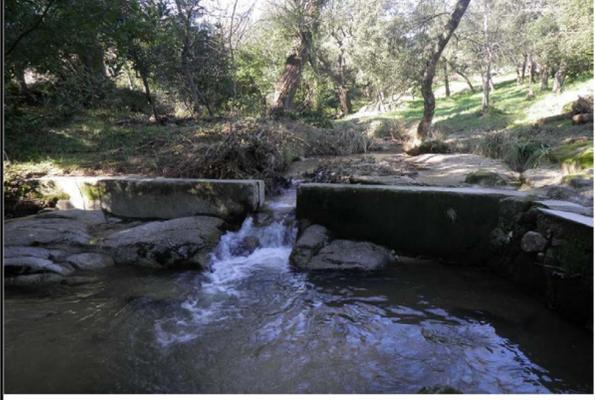
COURS D'EAU :	Gourrier	FICHE OUVRAGE	N° :	OH-GOU-4
LOCALISATION				
COMMUNE :	Le Plan de la Tour	TH :	TH GOU 2	
CARACTERISTIQUE DE L'OUVRAGE				
Type :		Usage :

Seuil :	<input checked="" type="checkbox"/>	Prise d'eau :	<input checked="" type="checkbox"/>	
Pont :	<input type="checkbox"/>	Franchissement :	<input type="checkbox"/>	
Pont submersible-gué :	<input type="checkbox"/>	Maintien du niveau d'eau :	<input type="checkbox"/>	
Ponceau :	<input type="checkbox"/>	Couverture :	<input type="checkbox"/>	
Passage busé :	<input type="checkbox"/>	Passage de réseau :	<input type="checkbox"/>	
Couverture totale :	<input type="checkbox"/>	Autres :	<input type="checkbox"/>	
		Usage abandonné :	<input checked="" type="checkbox"/>	
Propriétaire :	Public <input type="checkbox"/>	Parcelles :	222	
	Privé <input checked="" type="checkbox"/>			
Intérêt et enjeux :		Usage :		
		Enjeu hydraulique :	<input type="checkbox"/>

Continuité sédimentaire :	<input type="checkbox"/>	
		Continuité piscicole :	<input checked="" type="checkbox"/>	
		Proximité d'un seuil naturel :	<input checked="" type="checkbox"/>	
		Enjeu patrimonial :	<input type="checkbox"/>	
Dimensions et caractéristiques :		Détails de l'ouvrage, protections et matériaux :		
Forme de l'ouvrage :	Cadre / Buse <input type="checkbox"/>	Matériaux constitutifs :	Pierres - Béton	
	Arche <input type="checkbox"/>	Nature du substrat :	Graviers	
Nombre d'ouvertures :	0	Radier :	<input type="checkbox"/>	
Hauteur (m) :	0,5	Protection de berges :	<input checked="" type="checkbox"/>	Pierres - Béton
Largeur (m) :	6	Protection des piles :	<input type="checkbox"/>	
Longueur (m) :	2	Protection des culées :	<input type="checkbox"/>	
Hauteur de chute (m) :	0,5			
DIAGNOSTIC DE L'OUVRAGE				
Etat général		Nature des dégradations		
Bon :	<input type="checkbox"/>	Absence d'entretien :	<input checked="" type="checkbox"/>

Moyen :	<input checked="" type="checkbox"/>	Erosions en berges :	<input type="checkbox"/>	
Mauvais :	<input type="checkbox"/>	Affouillement :	<input type="checkbox"/>	
		Fissures :	<input type="checkbox"/>	
Impact(s) Continuité écologique :		Impact(s) Continuité sédimentaire :		
Franchissable :	<input type="checkbox"/>	Fort :	<input type="checkbox"/>	
Difficilement franchissable :	<input type="checkbox"/>	Moyen :	<input type="checkbox"/>	
Franchissable temporairement :	<input checked="" type="checkbox"/>	Faible :	<input checked="" type="checkbox"/>	
Infranchissable :	<input type="checkbox"/>	Nul :	<input type="checkbox"/>	
DEVENIR DE L'OUVRAGE				
Intégration dans un futur programme		Orientation :		
Oui	<input checked="" type="checkbox"/>	Arasement :	<input checked="" type="checkbox"/>	
Non	<input type="checkbox"/>	Equipement :	<input type="checkbox"/>	
		Modification :	<input type="checkbox"/>

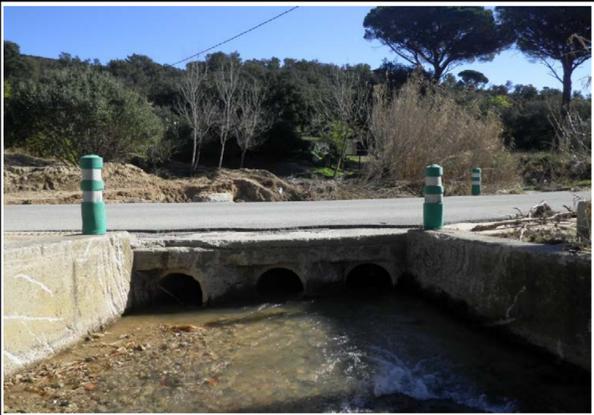
COURS D'EAU :	Vallon des Près	FICHE OUVRAGE	N° :	OH-VPR-1
LOCALISATION				
COMMUNE :	Ste-Maxime - Le Plan de la Tour	TH :	TH VPR 1	
CARACTERISTIQUE DE L'OUVRAGE				
Type :		Usage :

Seuil :	<input type="checkbox"/>	Prise d'eau :	<input type="checkbox"/>	
Pont :	<input type="checkbox"/>	Franchissement :	<input checked="" type="checkbox"/>	
Pont submersible-qué :	<input type="checkbox"/>	Maintien du niveau d'eau :	<input type="checkbox"/>	
Ponceau :	<input type="checkbox"/>	Couverture :	<input type="checkbox"/>	
Passage busé :	<input type="checkbox"/>	Passage de réseau :	<input type="checkbox"/>	
Couverture totale :	<input type="checkbox"/>	Autres :	<input type="checkbox"/>	
		Usage abandonné :	<input checked="" type="checkbox"/>	
Propriétaire :	Public <input checked="" type="checkbox"/>	Parcelles :		
	Privé <input type="checkbox"/>			
Intérêt et enjeux :	Usage :	<input checked="" type="checkbox"/>

Enjeu hydraulique :	<input type="checkbox"/>		
	Continuité sédimentaire :	<input type="checkbox"/>		
	Continuité piscicole :	<input checked="" type="checkbox"/>		
	Proximité d'un seuil naturel :	<input type="checkbox"/>		
	Enjeu patrimonial :	<input type="checkbox"/>		
Dimensions et caractéristiques :		Détails de l'ouvrage, protections et matériaux :		
Forme de l'ouvrage :	Cadre / Buse <input checked="" type="checkbox"/>	Matériaux constitutifs :	Béton	
	Arche <input type="checkbox"/>	Nature du substrat :	Cailloux - Pierres - Gravier	
Nombre d'ouvertures :	3	Radier :	<input type="checkbox"/>	
Hauteur (m) :	0,8	Protection de berges :	<input checked="" type="checkbox"/>	Béton
Largeur (m) :	2,8	Protection des piles :	<input type="checkbox"/>	
Longueur (m) :	5,5	Protection des culées :	<input checked="" type="checkbox"/>	Béton
Hauteur de chute (m) :	0,2			
DIAGNOSTIC DE L'OUVRAGE				
Etat général		Nature des dégradations

Bon :	<input checked="" type="checkbox"/>	Absence d'entretien :	<input type="checkbox"/>	
Moyen :	<input type="checkbox"/>	Erosions en berges :	<input type="checkbox"/>	
Mauvais :	<input type="checkbox"/>	Affouillement :	<input type="checkbox"/>	
		Fissures :	<input type="checkbox"/>	
Impact(s) Continuité écologique :		Impact(s) Continuité sédimentaire :		
Franchissable :	<input type="checkbox"/>	Fort :	<input type="checkbox"/>	
Difficilement franchissable :	<input checked="" type="checkbox"/>	Moyen :	<input type="checkbox"/>	
Franchissable temporairement :	<input type="checkbox"/>	Faible :	<input checked="" type="checkbox"/>	
Infranchissable :	<input type="checkbox"/>	Nul :	<input type="checkbox"/>	
DEVENIR DE L'OUVRAGE				
Intégration dans un futur programme		Orientation :		
Oui	<input checked="" type="checkbox"/>	Arasement :	<input type="checkbox"/>	
Non	<input type="checkbox"/>	Equipement :	<input type="checkbox"/>

Modification :	<input checked="" type="checkbox"/>

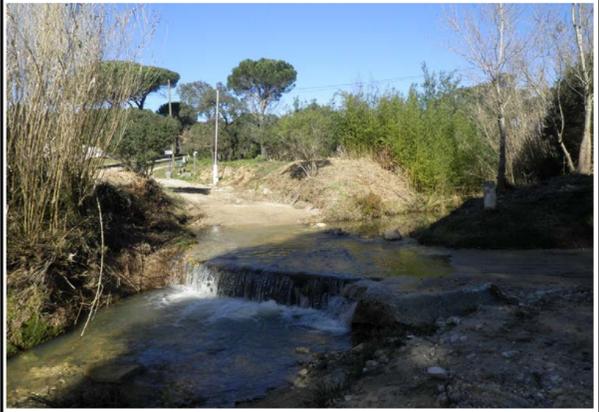
COURS D'EAU :	Vallon des Près	FICHE OUVRAGE	N° :	OH-VPR-2
LOCALISATION				
COMMUNE :	Ste-Maxime - Le Plan de la Tour	TH :	TH VPR 1	
CARACTERISTIQUE DE L'OUVRAGE				
Type :		Usage :

Seuil :	<input type="checkbox"/>	Prise d'eau :	<input type="checkbox"/>	
Pont :	<input type="checkbox"/>	Franchissement :	<input checked="" type="checkbox"/>	
Pont submersible-qué :	<input checked="" type="checkbox"/>	Maintien du niveau d'eau :	<input type="checkbox"/>	
Ponceau :	<input type="checkbox"/>	Couverture :	<input type="checkbox"/>	
Passage busé :	<input type="checkbox"/>	Passage de réseau :	<input type="checkbox"/>	
Couverture totale :	<input type="checkbox"/>	Autres :	<input type="checkbox"/>	
		Usage abandonné :	<input type="checkbox"/>	
Propriétaire :	Public <input checked="" type="checkbox"/>	Parcelles :		
	Privé <input type="checkbox"/>			
Intérêt et enjeux :	Usage :	<input checked="" type="checkbox"/>

Enjeu hydraulique :	<input type="checkbox"/>		
	Continuité sédimentaire :	<input type="checkbox"/>		
	Continuité piscicole :	<input checked="" type="checkbox"/>		
	Proximité d'un seuil naturel :	<input type="checkbox"/>		
	Enjeu patrimonial :	<input type="checkbox"/>		
Dimensions et caractéristiques :		Détails de l'ouvrage, protections et matériaux :		
Forme de l'ouvrage :	Cadre / Buse <input type="checkbox"/>	Matériaux constitutifs :	Béton	
	Arche <input type="checkbox"/>	Nature du substrat :	Cailloux - Pierres - Gravier	
Nombre d'ouvertures :	0	Radier :	<input checked="" type="checkbox"/> Béton	
Hauteur (m) :	0,6	Protection de berges :	<input type="checkbox"/>	
Largeur (m) :	6	Protection des piles :	<input type="checkbox"/>	
Longueur (m) :	4	Protection des culées :	<input type="checkbox"/>	
Hauteur de chute (m) :	0,6			
DIAGNOSTIC DE L'OUVRAGE				
Etat général		Nature des dégradations		
Bon :	<input type="checkbox"/>	Absence d'entretien :	<input checked="" type="checkbox"/> Usure

Moyen :	<input checked="" type="checkbox"/>	Erosions en berges :	<input type="checkbox"/>	
Mauvais :	<input type="checkbox"/>	Affouillement :	<input type="checkbox"/>	
		Fissures :	<input type="checkbox"/>	
Impact(s) Continuité écologique :		Impact(s) Continuité sédimentaire :		
Franchissable :	<input type="checkbox"/>	Fort :	<input type="checkbox"/>	
Difficilement franchissable :	<input type="checkbox"/>	Moyen :	<input type="checkbox"/>	
Franchissable temporairement :	<input type="checkbox"/>	Faible :	<input checked="" type="checkbox"/>	
Infranchissable :	<input checked="" type="checkbox"/>	Nul :	<input type="checkbox"/>	
DEVENIR DE L'OUVRAGE				
Intégration dans un futur programme		Orientation :		
Oui	<input checked="" type="checkbox"/>	Arasement :	<input checked="" type="checkbox"/>	
Non	<input type="checkbox"/>	Equipement :	<input type="checkbox"/>	
		Modification :	<input type="checkbox"/>

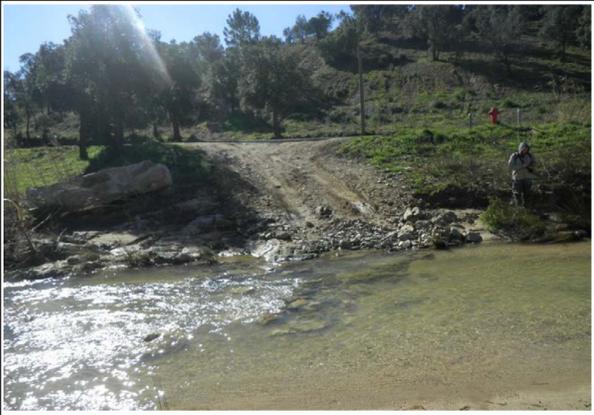
COURS D'EAU :	Vallon des Près	FICHE OUVRAGE	N° :	OH-VPR-3
LOCALISATION				
COMMUNE :	Sainte-Maxime	TH :	TH VPR 1	
CARACTERISTIQUE DE L'OUVRAGE				
Type :		Usage :

Seuil :	<input type="checkbox"/>	Prise d'eau :	<input type="checkbox"/>	
Pont :	<input type="checkbox"/>	Franchissement :	<input type="checkbox"/>	
Pont submersible-qué :	<input checked="" type="checkbox"/>	Maintien du niveau d'eau :	<input checked="" type="checkbox"/>	
Ponceau :	<input type="checkbox"/>	Couverture :	<input type="checkbox"/>	
Passage busé :	<input type="checkbox"/>	Passage de réseau :	<input type="checkbox"/>	
Couverture totale :	<input type="checkbox"/>	Autres :	<input type="checkbox"/>	
		Usage abandonné :	<input type="checkbox"/>	
Propriétaire :	Public <input type="checkbox"/>	Parcelles :	152 et 89	
	Privé <input checked="" type="checkbox"/>			
Intérêt et enjeux :	Usage :	<input checked="" type="checkbox"/>		PHOTOGRAPHIE DE L'OUVRAGE

Enjeu hydraulique :	<input type="checkbox"/>		
	Continuité sédimentaire :	<input type="checkbox"/>		
	Continuité piscicole :	<input type="checkbox"/>		
	Proximité d'un seuil naturel :	<input type="checkbox"/>		
	Enjeu patrimonial :	<input type="checkbox"/>		
Dimensions et caractéristiques :		Détails de l'ouvrage, protections et matériaux :		
Forme de l'ouvrage :	Cadre / Buse <input type="checkbox"/>	Matériaux constitutifs :	/	
	Arche <input type="checkbox"/>	Nature du substrat :	Cailloux - Gravier	
Nombre d'ouvertures :	0	Radier :	<input type="checkbox"/>	
Hauteur (m) :		Protection de berges :	<input type="checkbox"/>	
Largeur (m) :	8	Protection des piles :	<input type="checkbox"/>	
Longueur (m) :	5	Protection des culées :	<input type="checkbox"/>	
Hauteur de chute (m) :				
DIAGNOSTIC DE L'OUVRAGE				
Etat général		Nature des dégradations		
Bon :	<input checked="" type="checkbox"/>	Absence d'entretien :	<input type="checkbox"/>

Moyen :	<input type="checkbox"/>	Erosions en berges :	<input type="checkbox"/>	
Mauvais :	<input type="checkbox"/>	Affouillement :	<input type="checkbox"/>	
		Fissures :	<input type="checkbox"/>	
Impact(s) Continuité écologique :		Impact(s) Continuité sédimentaire :		
Franchissable :	<input checked="" type="checkbox"/>	Fort :	<input type="checkbox"/>	
Difficilement franchissable :	<input type="checkbox"/>	Moyen :	<input type="checkbox"/>	
Franchissable temporairement :	<input type="checkbox"/>	Faible :	<input type="checkbox"/>	
Infranchissable :	<input type="checkbox"/>	Nul :	<input checked="" type="checkbox"/>	
DEVENIR DE L'OUVRAGE				
Intégration dans un futur programme		Orientation :		
Oui	<input type="checkbox"/>	Arasement :	<input type="checkbox"/>	
Non	<input checked="" type="checkbox"/>	Equipement :	<input type="checkbox"/>	
		Modification :	<input type="checkbox"/>

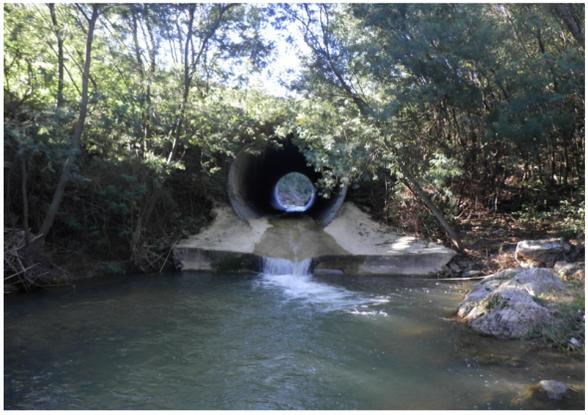
COURS D'EAU :	Couloubrier	FICHE OUVRAGE	N° :	OH-COU-1
LOCALISATION				
COMMUNE :	Sainte Maxime	TH :	TH COU 1	
CARACTERISTIQUE DE L'OUVRAGE				
Type :		Usage :

Seuil :	<input type="checkbox"/>	Prise d'eau :	<input type="checkbox"/>	
Pont :	<input checked="" type="checkbox"/>	Franchissement :	<input checked="" type="checkbox"/>	
Pont submersible-qué :	<input type="checkbox"/>	Maintien du niveau d'eau :	<input type="checkbox"/>	
Ponceau :	<input type="checkbox"/>	Couverture :	<input type="checkbox"/>	
Passage busé :	<input type="checkbox"/>	Passage de réseau :	<input type="checkbox"/>	
Couverture totale :	<input type="checkbox"/>	Autres :	<input type="checkbox"/>	
		Usage abandonné :	<input type="checkbox"/>	
Propriétaire :	Public <input checked="" type="checkbox"/>	Parcelles :	RD25	
	Privé <input type="checkbox"/>			
Intérêt et enjeux :	Usage :	<input checked="" type="checkbox"/>		
	Enjeu hydraulique :	<input type="checkbox"/>

Continuité sédimentaire :	<input type="checkbox"/>		
	Continuité piscicole :	<input checked="" type="checkbox"/>		
	Proximité d'un seuil naturel :	<input type="checkbox"/>		
	Enjeu patrimonial :	<input type="checkbox"/>		
Dimensions et caractéristiques :		Détails de l'ouvrage, protections et matériaux :		
Forme de l'ouvrage :	Cadre / Buse <input checked="" type="checkbox"/>	Matériaux constitutifs :	Acier - béton	
	Arche <input type="checkbox"/>	Nature du substrat :	Cailloux - Pierres	
Nombre d'ouvertures :	1	Radier :	<input type="checkbox"/>	
Hauteur (m) :	1	Protection de berges :	<input type="checkbox"/>	
Largeur (m) :	5	Protection des piles :	<input type="checkbox"/>	
Longueur (m) :	40	Protection des culées :	<input checked="" type="checkbox"/>	Béton
Hauteur de chute (m) :	1			
DIAGNOSTIC DE L'OUVRAGE				
Etat général		Nature des dégradations		
Bon :	<input checked="" type="checkbox"/>	Absence d'entretien :	<input type="checkbox"/>

Moyen :	<input type="checkbox"/>	Erosions en berges :	<input type="checkbox"/>	
Mauvais :	<input type="checkbox"/>	Affouillement :	<input type="checkbox"/>	
		Fissures :	<input type="checkbox"/>	
Impact(s) Continuité écologique :		Impact(s) Continuité sédimentaire :		
Franchissable :	<input type="checkbox"/>	Fort :	<input type="checkbox"/>	
Difficilement franchissable :	<input type="checkbox"/>	Moyen :	<input type="checkbox"/>	
Franchissable temporairement :	<input type="checkbox"/>	Faible :	<input type="checkbox"/>	
Infranchissable :	<input checked="" type="checkbox"/>	Nul :	<input checked="" type="checkbox"/>	
DEVENIR DE L'OUVRAGE				
Intégration dans un futur programme		Orientation :		
Oui	<input type="checkbox"/>	Arasement :	<input type="checkbox"/>	
Non	<input checked="" type="checkbox"/>	Equipement :	<input type="checkbox"/>	
		Modification :	<input type="checkbox"/>

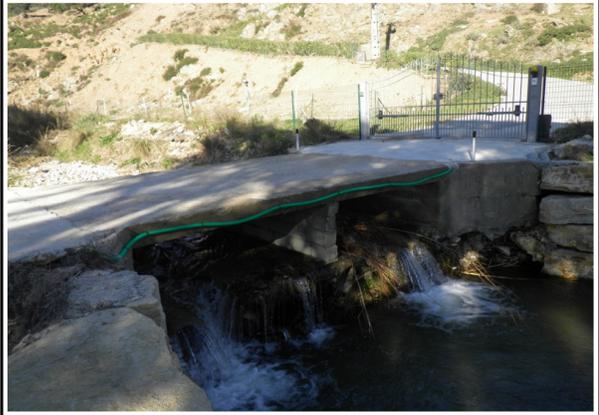
COURS D'EAU :	Couloubrier	FICHE OUVRAGE	N° :	OH-COU-2
LOCALISATION				
COMMUNE :	Sainte Maxime	TH :	TH COU 1	
CHARACTERISTIQUE DE L'OUVRAGE				
Type :		Usage :

Seuil :	<input type="checkbox"/>	Prise d'eau :	<input type="checkbox"/>	
Pont :	<input type="checkbox"/>	Franchissement :	<input checked="" type="checkbox"/>	
Pont submersible-qué :	<input type="checkbox"/>	Maintien du niveau d'eau :	<input type="checkbox"/>	
Ponceau :	<input checked="" type="checkbox"/>	Couverture :	<input type="checkbox"/>	
Passage busé :	<input type="checkbox"/>	Passage de réseau :	<input type="checkbox"/>	
Couverture totale :	<input type="checkbox"/>	Autres :	<input type="checkbox"/>	
		Usage abandonné :	<input type="checkbox"/>	
Propriétaire :	Public <input type="checkbox"/>	Parcelles :	968 et 158	
	Privé <input checked="" type="checkbox"/>			
Intérêt et enjeux :	Usage :	<input checked="" type="checkbox"/>		
	Enjeu hydraulique :	<input checked="" type="checkbox"/>

Continuité sédimentaire :	<input type="checkbox"/>		
	Continuité piscicole :	<input checked="" type="checkbox"/>		
	Proximité d'un seuil naturel :	<input type="checkbox"/>		
	Enjeu patrimonial :	<input type="checkbox"/>		
Dimensions et caractéristiques :		Détails de l'ouvrage, protections et matériaux :		
Forme de l'ouvrage :	Cadre / Buse <input checked="" type="checkbox"/>	Matériaux constitutifs :	Pierres - Béton	
	Arche <input type="checkbox"/>	Nature du substrat :	Cailloux - Pierres	
Nombre d'ouvertures :	2	Radier :	<input type="checkbox"/>	
Hauteur (m) :	0,8	Protection de berges :	<input checked="" type="checkbox"/>	Blocs
Largeur (m) :	4	Protection des piles :	<input checked="" type="checkbox"/>	Béton
Longueur (m) :	5	Protection des culées :	<input checked="" type="checkbox"/>	Béton
Hauteur de chute (m) :	0,8			
DIAGNOSTIC DE L'OUVRAGE				
Etat général		Nature des dégradations		
Bon :	<input type="checkbox"/>	Absence d'entretien :	<input checked="" type="checkbox"/>

Moyen :	<input checked="" type="checkbox"/>	Erosions en berges :	<input type="checkbox"/>	
Mauvais :	<input type="checkbox"/>	Affouillement :	<input type="checkbox"/>	
		Fissures :	<input checked="" type="checkbox"/>	
Impact(s) Continuité écologique :		Impact(s) Continuité sédimentaire :		
Franchissable :	<input type="checkbox"/>	Fort :	<input type="checkbox"/>	
Difficilement franchissable :	<input type="checkbox"/>	Moyen :	<input type="checkbox"/>	
Franchissable temporairement :	<input type="checkbox"/>	Faible :	<input type="checkbox"/>	
Infranchissable :	<input checked="" type="checkbox"/>	Nul :	<input checked="" type="checkbox"/>	
DEVENIR DE L'OUVRAGE				
Intégration dans un futur programme		Orientation :		
Oui	<input type="checkbox"/>	Arasement :	<input type="checkbox"/>	
Non	<input checked="" type="checkbox"/>	Equipement :	<input type="checkbox"/>	
		Modification :	<input type="checkbox"/>

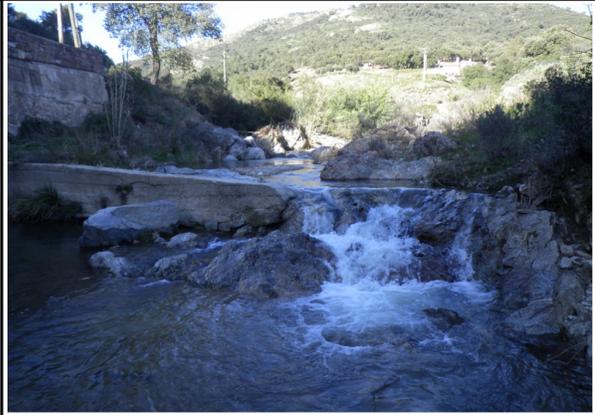
COURS D'EAU :	Couloubrier	FICHE OUVRAGE	N° :	OH-COU-3
LOCALISATION				
COMMUNE :	Sainte Maxime	TH :	TH COU 1	
CHARACTERISTIQUE DE L'OUVRAGE				
Type :		Usage :

Seuil :	<input checked="" type="checkbox"/>	Prise d'eau :	<input checked="" type="checkbox"/>	
Pont :	<input type="checkbox"/>	Franchissement :	<input type="checkbox"/>	
Pont submersible-gué :	<input type="checkbox"/>	Maintien du niveau d'eau :	<input type="checkbox"/>	
Ponceau :	<input type="checkbox"/>	Couverture :	<input type="checkbox"/>	
Passage busé :	<input type="checkbox"/>	Passage de réseau :	<input type="checkbox"/>	
Couverture totale :	<input type="checkbox"/>	Autres :	<input type="checkbox"/>	
		Usage abandonné :	<input checked="" type="checkbox"/>	
Propriétaire :	Public <input type="checkbox"/>	Parcelles :	158 et 3690	
	Privé <input checked="" type="checkbox"/>			
Intérêt et enjeu :		Usage :		
		Enjeu hydraulique :		<input type="checkbox"/>

Continuité sédimentaire :		<input checked="" type="checkbox"/>
		Continuité piscicole :		<input checked="" type="checkbox"/>
		Proximité d'un seuil naturel :		<input type="checkbox"/>
		Enjeu patrimonial :		<input type="checkbox"/>
Dimensions et caractéristiques :		Détails de l'ouvrage, protections et matériaux :		
Forme de l'ouvrage :	Cadre / Buse <input type="checkbox"/>	Matériaux constitutifs :	Pierres - Béton	
	Arche <input type="checkbox"/>	Nature du substrat :	Cailloux - Pierres	
Nombre d'ouvertures :	0	Radier :	<input type="checkbox"/>	
Hauteur (m) :	1,2	Protection de berges :	<input type="checkbox"/>	
Largeur (m) :	11	Protection des piles :	<input type="checkbox"/>	
Longueur (m) :	0,5	Protection des culées :	<input type="checkbox"/>	
Hauteur de chute (m) :	1,2			
DIAGNOSTIC DE L'OUVRAGE				
Etat général		Nature des dégradations		
Bon :	<input type="checkbox"/>	Absence d'entretien :	<input checked="" type="checkbox"/>

Moyen :	<input checked="" type="checkbox"/>	Erosions en berges :	<input type="checkbox"/>	
Mauvais :	<input type="checkbox"/>	Affouillement :	<input type="checkbox"/>	
		Fissures :	<input checked="" type="checkbox"/>	
Impact(s) Continuité écologique :		Impact(s) Continuité sédimentaire :		
Franchissable :	<input type="checkbox"/>	Fort :	<input type="checkbox"/>	
Difficilement franchissable :	<input type="checkbox"/>	Moyen :	<input checked="" type="checkbox"/>	
Franchissable temporairement :	<input type="checkbox"/>	Faible :	<input type="checkbox"/>	
Infranchissable :	<input checked="" type="checkbox"/>	Nul :	<input type="checkbox"/>	
DEVENIR DE L'OUVRAGE				
Intégration dans un futur programme		Orientation :		
Oui	<input checked="" type="checkbox"/>	Arasement :	<input checked="" type="checkbox"/>	
Non	<input type="checkbox"/>	Equipement :	<input type="checkbox"/>	
		Modification :	<input type="checkbox"/>

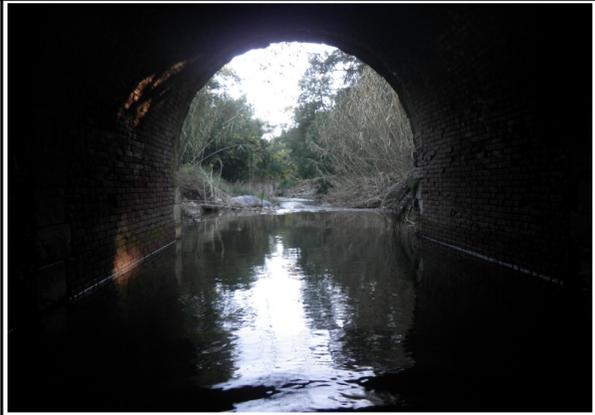
COURS D'EAU :	Couloubrier	FICHE OUVRAGE	N° :	OH-COU-4
LOCALISATION				
COMMUNE :	Sainte Maxime	TH :	TH COU 2	
CHARACTERISTIQUE DE L'OUVRAGE				
Type :		Usage :

Seuil :	<input type="checkbox"/>	Prise d'eau :	<input type="checkbox"/>	
Pont :	<input checked="" type="checkbox"/>	Franchissement :	<input checked="" type="checkbox"/>	
Pont submersible-gué :	<input type="checkbox"/>	Maintien du niveau d'eau :	<input type="checkbox"/>	
Ponceau :	<input type="checkbox"/>	Couverture :	<input type="checkbox"/>	
Passage busé :	<input type="checkbox"/>	Passage de réseau :	<input type="checkbox"/>	
Couverture totale :	<input type="checkbox"/>	Autres :	<input type="checkbox"/>	
		Usage abandonné :	<input type="checkbox"/>	
Propriétaire :	Public <input checked="" type="checkbox"/>	Parcelles :	RD25	
	Privé <input type="checkbox"/>			
Intérêt et enjeu :		Usage :		
			<input checked="" type="checkbox"/>	
		Enjeu hydraulique :	<input type="checkbox"/>

Continuité sédimentaire :	<input type="checkbox"/>	
		Continuité piscicole :	<input checked="" type="checkbox"/>	
		Proximité d'un seuil naturel :	<input type="checkbox"/>	
		Enjeu patrimonial :	<input type="checkbox"/>	
Dimensions et caractéristiques :		Détails de l'ouvrage, protections et matériaux :		
Forme de l'ouvrage :	Cadre / Buse <input type="checkbox"/>	Matériaux constitutifs :	Pierres - Béton	
	Arche <input checked="" type="checkbox"/>	Nature du substrat :	Cailloux - Pierres - Gravier	
Nombre d'ouvertures :	1	Radier :	<input checked="" type="checkbox"/>	Pierres
Hauteur (m) :		Protection de berges :	<input type="checkbox"/>	
Largeur (m) :	6	Protection des piles :	<input checked="" type="checkbox"/>	Pierres
Longueur (m) :	50	Protection des culées :	<input type="checkbox"/>	
Hauteur de chute (m) :				
DIAGNOSTIC DE L'OUVRAGE				
Etat général		Nature des dégradations		
Bon :	<input checked="" type="checkbox"/>	Absence d'entretien :	<input type="checkbox"/>

Moyen :	<input type="checkbox"/>	Erosions en berges :	<input type="checkbox"/>	
Mauvais :	<input type="checkbox"/>	Affouillement :	<input type="checkbox"/>	
		Fissures :	<input type="checkbox"/>	
Impact(s) Continuité écologique :		Impact(s) Continuité sédimentaire :		
Franchissable :	<input type="checkbox"/>	Fort :	<input type="checkbox"/>	
Difficilement franchissable :	<input checked="" type="checkbox"/>	Moyen :	<input type="checkbox"/>	
Franchissable temporairement :	<input type="checkbox"/>	Faible :	<input type="checkbox"/>	
Infranchissable :	<input type="checkbox"/>	Nul :	<input checked="" type="checkbox"/>	
DEVENIR DE L'OUVRAGE				
Intégration dans un futur programme		Orientation :		
Oui	<input type="checkbox"/>	Arasement :	<input type="checkbox"/>	
Non	<input checked="" type="checkbox"/>	Equipement :	<input type="checkbox"/>	
		Modification :	<input type="checkbox"/>

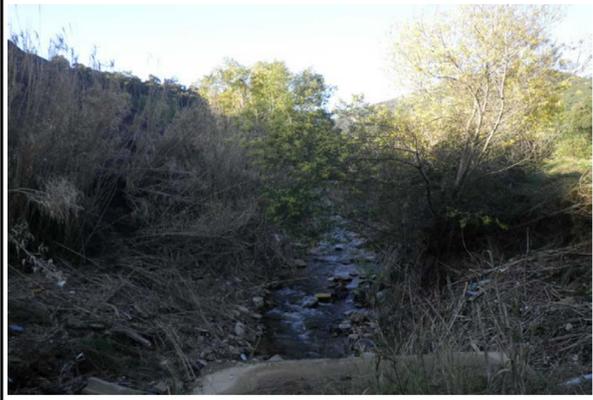
COURS D'EAU :	Couloubrier	FICHE OUVRAGE	N° :	OH-COU-5
LOCALISATION				
COMMUNE :	Sainte Maxime	TH :	TH COU 2	
CARACTERISTIQUE DE L'OUVRAGE				
Type :		Usage :

Seuil :	<input type="checkbox"/>	Prise d'eau :	<input type="checkbox"/>	
Pont :	<input type="checkbox"/>	Franchissement :	<input type="checkbox"/>	
Pont submersible-qué :	<input type="checkbox"/>	Maintien du niveau d'eau :	<input type="checkbox"/>	
Ponceau :	<input type="checkbox"/>	Couverture :	<input checked="" type="checkbox"/>	
Passage busé :	<input type="checkbox"/>	Passage de réseau :	<input type="checkbox"/>	
Couverture totale :	<input checked="" type="checkbox"/>	Autres :	<input type="checkbox"/>	
		Usage abandonné :	<input type="checkbox"/>	
Propriétaire :	Public <input type="checkbox"/>	Parcelles : 1602 et 1600		
	Privé <input checked="" type="checkbox"/>			
Intérêt et enjeux :	Usage :	<input checked="" type="checkbox"/>		
	Enjeu hydraulique :	<input checked="" type="checkbox"/>

Continuité sédimentaire :	<input type="checkbox"/>		
	Continuité piscicole :	<input checked="" type="checkbox"/>		
	Proximité d'un seuil naturel :	<input checked="" type="checkbox"/>		
	Enjeu patrimonial :	<input type="checkbox"/>		
Dimensions et caractéristiques :		Détails de l'ouvrage, protections et matériaux :		
Forme de l'ouvrage :	Cadre / Buse <input checked="" type="checkbox"/>	Matériaux constitutifs :	Béton	
	Arche <input type="checkbox"/>	Nature du substrat :	Cailloux - Pierres	
Nombre d'ouvertures :	1	Radier :	<input type="checkbox"/>	
Hauteur (m) :	2	Protection de berges :	<input type="checkbox"/>	
Largeur (m) :	3	Protection des piles :	<input checked="" type="checkbox"/>	Béton
Longueur (m) :	135	Protection des culées :	<input type="checkbox"/>	
Hauteur de chute (m) :	0			
DIAGNOSTIC DE L'OUVRAGE				
Etat général		Nature des dégradations		
Bon :	<input type="checkbox"/>	Absence d'entretien :	<input checked="" type="checkbox"/>	Dégradation générale de l'ouvrage

Moyen :	<input type="checkbox"/>	Erosions en berges :	<input type="checkbox"/>	
Mauvais :	<input checked="" type="checkbox"/>	Affouillement :	<input type="checkbox"/>	
		Fissures :	<input checked="" type="checkbox"/>	
Impact(s) Continuité écologique :		Impact(s) Continuité sédimentaire :		
Franchissable :	<input type="checkbox"/>	Fort :	<input type="checkbox"/>	
Difficilement franchissable :	<input checked="" type="checkbox"/>	Moyen :	<input type="checkbox"/>	
Franchissable temporairement :	<input type="checkbox"/>	Faible :	<input checked="" type="checkbox"/>	
Infranchissable :	<input type="checkbox"/>	Nul :	<input type="checkbox"/>	
DEVENIR DE L'OUVRAGE				
Intégration dans un futur programme		Orientation :		
Oui	<input checked="" type="checkbox"/>	Arasement :	<input type="checkbox"/>	
Non	<input type="checkbox"/>	Equipement :	<input type="checkbox"/>	
		Modification :	<input checked="" type="checkbox"/>

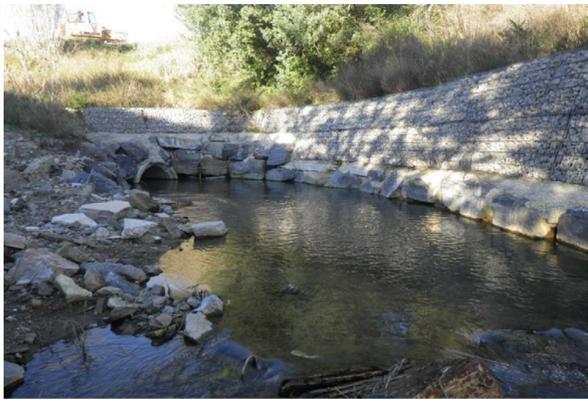
COURS D'EAU :	Couloubrier	FICHE OUVRAGE	N° :	OH-COU-6
LOCALISATION				
COMMUNE :	Sainte Maxime	TH :	TH COU 2	
CARACTERISTIQUE DE L'OUVRAGE				
Type :		Usage :

Seuil :	<input type="checkbox"/>	Prise d'eau :	<input type="checkbox"/>	
Pont :	<input type="checkbox"/>	Franchissement :	<input type="checkbox"/>	
Pont submersible-qué :	<input type="checkbox"/>	Maintien du niveau d'eau :	<input type="checkbox"/>	
Ponçeau :	<input type="checkbox"/>	Couverture :	<input checked="" type="checkbox"/>	
Passage busé :	<input type="checkbox"/>	Passage de réseau :	<input type="checkbox"/>	
Couverture totale :	<input checked="" type="checkbox"/>	Autres :	<input type="checkbox"/>	
		Usage abandonné :	<input type="checkbox"/>	
Propriétaire :	Public <input type="checkbox"/>	Parcelles :	168	
	Privé <input checked="" type="checkbox"/>			
Intérêt et enjeux :		Usage :		
			<input checked="" type="checkbox"/>	
		Enjeu hydraulique :	<input checked="" type="checkbox"/>

Continuité sédimentaire :	<input type="checkbox"/>	
		Continuité piscicole :	<input checked="" type="checkbox"/>	
		Proximité d'un seuil naturel :	<input checked="" type="checkbox"/>	
		Enjeu patrimonial :	<input type="checkbox"/>	
Dimensions et caractéristiques :		Détails de l'ouvrage, protections et matériaux :		
Forme de l'ouvrage :	Cadre / Buse <input checked="" type="checkbox"/>	Matériaux constitutifs :	Pierres	
	Arche <input type="checkbox"/>	Nature du substrat :	Graviers - sables	
Nombre d'ouvertures :	1	Radier :	<input type="checkbox"/>	
Hauteur (m) :		Protection de berges :	<input type="checkbox"/>	
Largeur (m) :	1	Protection des piles :	<input type="checkbox"/>	
Longueur (m) :	110	Protection des culées :	<input type="checkbox"/>	
Hauteur de chute (m) :				
DIAGNOSTIC DE L'OUVRAGE				
Etat général		Nature des dégradations		
Bon :	<input checked="" type="checkbox"/>	Absence d'entretien :	<input type="checkbox"/>

Moyen :	<input type="checkbox"/>	Erosions en berges :	<input type="checkbox"/>	
Mauvais :	<input type="checkbox"/>	Affouillement :	<input type="checkbox"/>	
		Fissures :	<input type="checkbox"/>	
Impact(s) Continuité écologique :		Impact(s) Continuité sédimentaire :		
Franchissable :	<input type="checkbox"/>	Fort :	<input type="checkbox"/>	
Difficilement franchissable :	<input type="checkbox"/>	Moyen :	<input type="checkbox"/>	
Franchissable temporairement :	<input type="checkbox"/>	Faible :	<input checked="" type="checkbox"/>	
Infranchissable :	<input checked="" type="checkbox"/>	Nul :	<input type="checkbox"/>	
DEVENIR DE L'OUVRAGE				
Intégration dans un futur programme		Orientation :		
Oui	<input checked="" type="checkbox"/>	Arasement :	<input type="checkbox"/>	
Non	<input type="checkbox"/>	Equipement :	<input type="checkbox"/>	
		Modification :	<input checked="" type="checkbox"/>

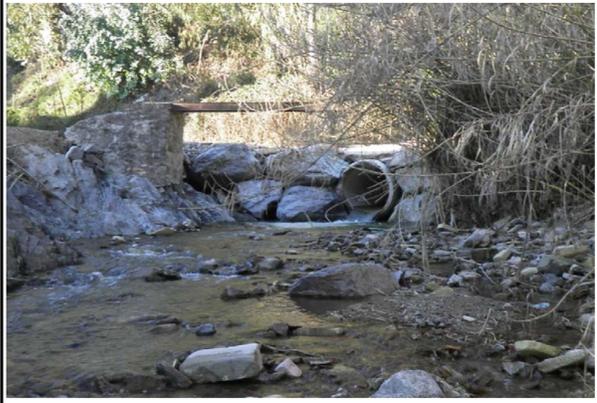
COURS D'EAU :	Couloubrier	FICHE OUVRAGE	N° :	OH-COU-7
LOCALISATION				
COMMUNE :	Sainte Maxime	TH :	TH COU 2	
CARACTERISTIQUE DE L'OUVRAGE				
Type :		Usage :

Seuil :	<input type="checkbox"/>	Prise d'eau :	<input type="checkbox"/>	
Pont :	<input type="checkbox"/>	Franchissement :	<input checked="" type="checkbox"/>	
Pont submersible-qué :	<input type="checkbox"/>	Maintien du niveau d'eau :	<input type="checkbox"/>	
Ponçeau :	<input type="checkbox"/>	Couverture :	<input type="checkbox"/>	
Passage busé :	<input checked="" type="checkbox"/>	Passage de réseau :	<input type="checkbox"/>	
Couverture totale :	<input type="checkbox"/>	Autres :	<input type="checkbox"/>	
		Usage abandonné :	<input type="checkbox"/>	
Propriétaire :	Public <input type="checkbox"/>	Parcelles :		
	Privé <input checked="" type="checkbox"/>			
Intérêt et enjeux :	Usage :	<input checked="" type="checkbox"/>		
	Enjeu hydraulique :	<input checked="" type="checkbox"/>

Continuité sédimentaire :	<input type="checkbox"/>		
	Continuité piscicole :	<input checked="" type="checkbox"/>		
	Proximité d'un seuil naturel :	<input checked="" type="checkbox"/>		
	Enjeu patrimonial :	<input type="checkbox"/>		
Dimensions et caractéristiques :		Détails de l'ouvrage, protections et matériaux :		
Forme de l'ouvrage :	Cadre / Buse <input checked="" type="checkbox"/>	Matériaux constitutifs :	Pierres - Béton	
	Arche <input type="checkbox"/>	Nature du substrat :	Graviers - Pierres	
Nombre d'ouvertures :	1	Radier :	<input type="checkbox"/>	
Hauteur (m) :	0.5	Protection de berges :	<input checked="" type="checkbox"/> Pierres	
Largeur (m) :	1	Protection des piles :	<input type="checkbox"/>	
Longueur (m) :	6	Protection des culées :	<input type="checkbox"/>	
Hauteur de chute (m) :	0.5			
DIAGNOSTIC DE L'OUVRAGE				
Etat général		Nature des dégradations		
Bon :	<input type="checkbox"/>	Absence d'entretien :	<input checked="" type="checkbox"/>

Moyen :	<input checked="" type="checkbox"/>	Erosions en berges :	<input type="checkbox"/>	
Mauvais :	<input type="checkbox"/>	Affouillement :	<input type="checkbox"/>	
		Fissures :	<input type="checkbox"/>	
Impact(s) Continuité écologique :		Impact(s) Continuité sédimentaire :		
Franchissable :	<input type="checkbox"/>	Fort :	<input type="checkbox"/>	
Difficilement franchissable :	<input checked="" type="checkbox"/>	Moyen :	<input type="checkbox"/>	
Franchissable temporairement :	<input type="checkbox"/>	Faible :	<input checked="" type="checkbox"/>	
Infranchissable :	<input type="checkbox"/>	Nul :	<input type="checkbox"/>	
DEVENIR DE L'OUVRAGE				
Intégration dans un futur programme		Orientation :		
Oui	<input checked="" type="checkbox"/>	Arasement :	<input type="checkbox"/>	
Non	<input type="checkbox"/>	Equipement :	<input type="checkbox"/>	
		Modification :	<input checked="" type="checkbox"/>

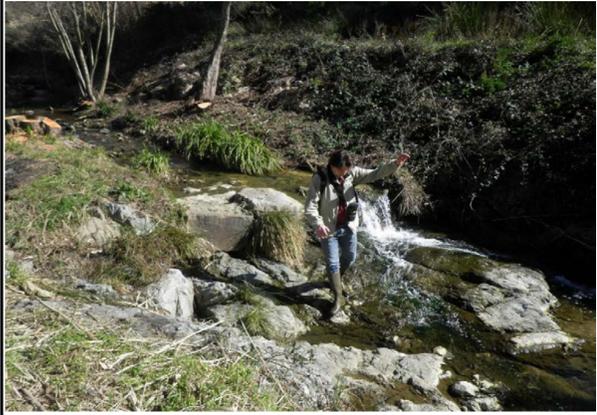
COURS D'EAU :	Bouillonnet	FICHE OUVRAGE	N° :	OH-BOU-1
LOCALISATION				
COMMUNE :	Sainte Maxime	TH :	TH BOU 1	
CARACTERISTIQUE DE L'OUVRAGE				
Type :		Usage :

Seuil :	<input checked="" type="checkbox"/>	Prise d'eau :	<input type="checkbox"/>	
Pont :	<input type="checkbox"/>	Franchissement :	<input type="checkbox"/>	
Pont submersible-qué :	<input type="checkbox"/>	Maintien du niveau d'eau :	<input type="checkbox"/>	
Ponceau :	<input type="checkbox"/>	Couverture :	<input type="checkbox"/>	
Passage busé :	<input type="checkbox"/>	Passage de réseau :	<input checked="" type="checkbox"/>	
Couverture totale :	<input type="checkbox"/>	Autres :	<input type="checkbox"/>	
		Usage abandonné :	<input type="checkbox"/>	
Propriétaire :	Public <input type="checkbox"/>	Parcelles :	2822 et 2290	
	Privé <input checked="" type="checkbox"/>			
Intérêt et enjeux :	Usage :	<input checked="" type="checkbox"/>		
	Enjeu hydraulique :	<input type="checkbox"/>

Continuité sédimentaire :	<input type="checkbox"/>		
	Continuité piscicole :	<input checked="" type="checkbox"/>		
	Proximité d'un seuil naturel :	<input checked="" type="checkbox"/>		
	Enjeu patrimonial :	<input type="checkbox"/>		
Dimensions et caractéristiques :		Détails de l'ouvrage, protections et matériaux :		
Forme de l'ouvrage :	Cadre / Buse <input type="checkbox"/>	Matériaux constitutifs :	Pierres	
	Arche <input type="checkbox"/>	Nature du substrat :	Cailloux - Pierres	
Nombre d'ouvertures :	0	Radier :	<input type="checkbox"/>	
Hauteur (m) :	0,7	Protection de berges :	<input type="checkbox"/>	
Largeur (m) :	4	Protection des piles :	<input type="checkbox"/>	
Longueur (m) :	1	Protection des culées :	<input type="checkbox"/>	
Hauteur de chute (m) :	0,7			
DIAGNOSTIC DE L'OUVRAGE				
Etat général		Nature des dégradations		
Bon :	<input checked="" type="checkbox"/>	Absence d'entretien :	<input type="checkbox"/>

Moyen :	<input type="checkbox"/>	Erosions en berges :	<input type="checkbox"/>	
Mauvais :	<input type="checkbox"/>	Affouillement :	<input type="checkbox"/>	
		Fissures :	<input type="checkbox"/>	
Impact(s) Continuité écologique :		Impact(s) Continuité sédimentaire :		
Franchissable :	<input type="checkbox"/>	Fort :	<input type="checkbox"/>	
Difficilement franchissable :	<input type="checkbox"/>	Moyen :	<input type="checkbox"/>	
Franchissable temporairement :	<input checked="" type="checkbox"/>	Faible :	<input type="checkbox"/>	
Infranchissable :	<input type="checkbox"/>	Nul :	<input checked="" type="checkbox"/>	
DEVENIR DE L'OUVRAGE				
Intégration dans un futur programme		Orientation :		
Oui	<input type="checkbox"/>	Arasement :	<input type="checkbox"/>	
Non	<input checked="" type="checkbox"/>	Equipement :	<input type="checkbox"/>	
		Modification :	<input type="checkbox"/>

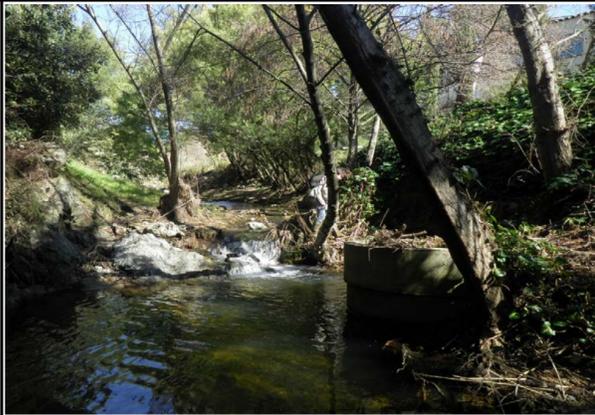
COURS D'EAU :	Bouillonnet	FICHE OUVRAGE	N° :	OH-BOU-2
LOCALISATION				
COMMUNE :	Sainte Maxime	TH :	TH BOU 1	
CARACTERISTIQUE DE L'OUVRAGE				
Type :		Usage :

Seuil :	<input checked="" type="checkbox"/>	Prise d'eau :	<input type="checkbox"/>	
Pont :	<input type="checkbox"/>	Franchissement :	<input type="checkbox"/>	
Pont submersible-qué :	<input type="checkbox"/>	Maintien du niveau d'eau :	<input type="checkbox"/>	
Ponceau :	<input type="checkbox"/>	Couverture :	<input type="checkbox"/>	
Passage busé :	<input type="checkbox"/>	Passage de réseau :	<input checked="" type="checkbox"/>	
Couverture totale :	<input type="checkbox"/>	Autres :	<input type="checkbox"/>	
		Usage abandonné :	<input type="checkbox"/>	
Propriétaire :	Public <input type="checkbox"/>	Parcelles :	2290 et 3649	
	Privé <input checked="" type="checkbox"/>			
Intérêt et enjeux :	Usage :	<input checked="" type="checkbox"/>		
	Enjeu hydraulique :	<input type="checkbox"/>

Continuité sédimentaire :	<input type="checkbox"/>		
	Continuité piscicole :	<input checked="" type="checkbox"/>		
	Proximité d'un seuil naturel :	<input checked="" type="checkbox"/>		
	Enjeu patrimonial :	<input type="checkbox"/>		
Dimensions et caractéristiques :		Détails de l'ouvrage, protections et matériaux :		
Forme de l'ouvrage :	Cadre / Buse <input type="checkbox"/>	Matériaux constitutifs :	Pierres	
	Arche <input type="checkbox"/>	Nature du substrat :	Cailloux - Pierres	
Nombre d'ouvertures :	0	Radier :	<input type="checkbox"/>	
Hauteur (m) :	0,7	Protection de berges :	<input type="checkbox"/>	
Largeur (m) :	4	Protection des piles :	<input type="checkbox"/>	
Longueur (m) :	1	Protection des culées :	<input type="checkbox"/>	
Hauteur de chute (m) :	0,7			
DIAGNOSTIC DE L'OUVRAGE				
Etat général		Nature des dégradations		
Bon :	<input checked="" type="checkbox"/>	Absence d'entretien :	<input type="checkbox"/>

Moyen :	<input type="checkbox"/>	Erosions en berges :	<input type="checkbox"/>	
Mauvais :	<input type="checkbox"/>	Affouillement :	<input type="checkbox"/>	
		Fissures :	<input type="checkbox"/>	
Impact(s) Continuité écologique :		Impact(s) Continuité sédimentaire :		
Franchissable :	<input type="checkbox"/>	Fort :	<input type="checkbox"/>	
Difficilement franchissable :	<input type="checkbox"/>	Moyen :	<input type="checkbox"/>	
Franchissable temporairement :	<input checked="" type="checkbox"/>	Faible :	<input type="checkbox"/>	
Infranchissable :	<input type="checkbox"/>	Nul :	<input checked="" type="checkbox"/>	
DEVENIR DE L'OUVRAGE				
Intégration dans un futur programme		Orientation :		
Oui	<input type="checkbox"/>	Arasement :	<input type="checkbox"/>	
Non	<input checked="" type="checkbox"/>	Equipement :	<input type="checkbox"/>	
		Modification :	<input type="checkbox"/>

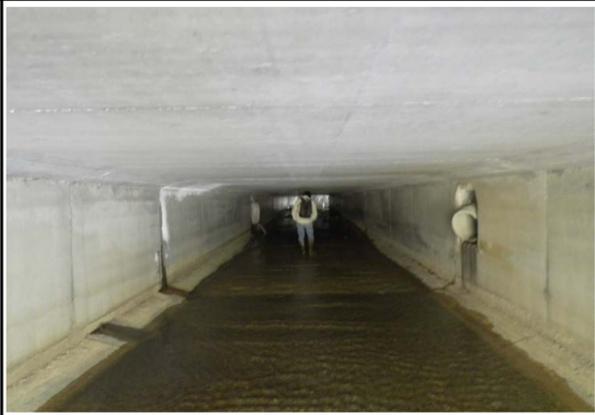
COURS D'EAU :	Bouillonnet	FICHE OUVRAGE	N° :	OH-BOU-3
LOCALISATION				
COMMUNE :	Sainte Maxime	TH :	TH BOU 2	
CARACTERISTIQUE DE L'OUVRAGE				
Type :		Usage :

Seuil :	<input type="checkbox"/>	Prise d'eau :	<input type="checkbox"/>	
Pont :	<input checked="" type="checkbox"/>	Franchissement :	<input checked="" type="checkbox"/>	
Pont submersible-gué :	<input type="checkbox"/>	Maintien du niveau d'eau :	<input type="checkbox"/>	
Ponceau :	<input type="checkbox"/>	Couverture :	<input type="checkbox"/>	
Passage busé :	<input type="checkbox"/>	Passage de réseau :	<input type="checkbox"/>	
Couverture totale :	<input type="checkbox"/>	Autres :	<input type="checkbox"/>	
		Usage abandonné :	<input type="checkbox"/>	
Propriétaire :	Public <input checked="" type="checkbox"/>	Parcelles :	3647	
	Privé <input type="checkbox"/>			
Intérêt et enjeu :		Usage :		
		Enjeu hydraulique :	<input type="checkbox"/>	
		Continuité sédimentaire :	<input type="checkbox"/>

Continuité piscicole :	<input type="checkbox"/>	
		Proximité d'un seuil naturel :	<input type="checkbox"/>	
		Enjeu patrimonial :	<input type="checkbox"/>	
Dimensions et caractéristiques :		Détails de l'ouvrage, protections et matériaux :		
Forme de l'ouvrage :	Cadre / Buse <input checked="" type="checkbox"/>	Matériaux constitutifs :	Pierres	
	Arche <input type="checkbox"/>	Nature du substrat :	Cailloux - Pierres	
Nombre d'ouvertures :	2	Radier :	<input checked="" type="checkbox"/>	Béton
Hauteur (m) :		Protection de berges :	<input type="checkbox"/>	
Largeur (m) :	4,25	Protection des piles :	<input type="checkbox"/>	
Longueur (m) :	60	Protection des culées :	<input type="checkbox"/>	Béton
Hauteur de chute (m) :				
DIAGNOSTIC DE L'OUVRAGE				
Etat général		Nature des dégradations		
Bon :	<input checked="" type="checkbox"/>	Absence d'entretien :	<input type="checkbox"/>	
Moyen :	<input type="checkbox"/>	Erosions en berges :	<input type="checkbox"/>

Mauvais :	<input type="checkbox"/>	Affouillement :	<input type="checkbox"/>	
		Fissures :	<input type="checkbox"/>	
Impact(s) Continuité écologique :		Impact(s) Continuité sédimentaire :		
Franchissable :	<input checked="" type="checkbox"/>	Fort :	<input type="checkbox"/>	
Difficilement franchissable :	<input type="checkbox"/>	Moyen :	<input type="checkbox"/>	
Franchissable temporairement :	<input type="checkbox"/>	Faible :	<input type="checkbox"/>	
Infranchissable :	<input type="checkbox"/>	Nul :	<input checked="" type="checkbox"/>	
DEVENIR DE L'OUVRAGE				
Intégration dans un futur programme		Orientation :		
Oui	<input type="checkbox"/>	Arasement :	<input type="checkbox"/>	
Non	<input checked="" type="checkbox"/>	Equipement :	<input type="checkbox"/>	
		Modification :	<input type="checkbox"/>
