Etude de restauration hydromorphologique du Préconil et de ses affluents

Phases Etat des lieux et Diagnostic

Fiches Ouvrages

Avril 2016

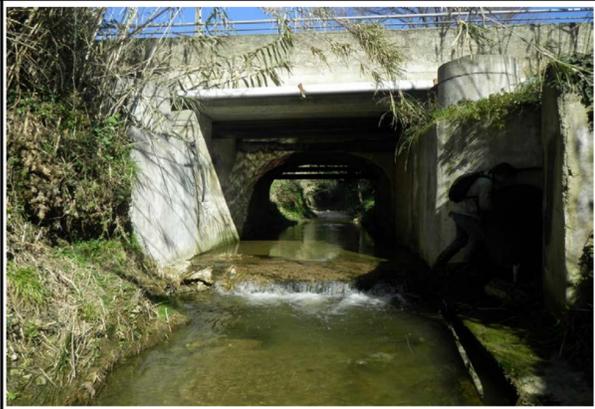
COURS D'EAU :	Bouillonnet	FICHE OUVRAGE	N° :	OH-BOU-4
LOCALISATION				
COMMUNE :	Sainte Maxime	TH :	TH BOU 3	
CHARACTERISTIQUE DE L'OUVRAGE				
Type :		Usage :

Seuil :	<input type="checkbox"/>	Prise d'eau :	<input type="checkbox"/>	
Pont :	<input checked="" type="checkbox"/>	Franchissement :	<input checked="" type="checkbox"/>	
Pont submersible-gué :	<input type="checkbox"/>	Maintien du niveau d'eau :	<input type="checkbox"/>	
Ponceau :	<input type="checkbox"/>	Couverture :	<input type="checkbox"/>	
Passage busé :	<input type="checkbox"/>	Passage de réseau :	<input type="checkbox"/>	
Couverture totale :	<input type="checkbox"/>	Autres :	<input type="checkbox"/>	
		Usage abandonné :	<input type="checkbox"/>	
Propriétaire :	Public <input checked="" type="checkbox"/>	Parcelles :	RD25	
	Privé <input type="checkbox"/>			
Intérêt et enjeu :		Usage :		
		Enjeu hydraulique :	<input type="checkbox"/>	
		Continuité sédimentaire :	<input type="checkbox"/>

Continuité piscicole :	<input checked="" type="checkbox"/>	
		Proximité d'un seuil naturel :	<input type="checkbox"/>	
		Enjeu patrimonial :	<input type="checkbox"/>	
Dimensions et caractéristiques :		Détails de l'ouvrage, protections et matériaux :		
Forme de l'ouvrage :	Cadre / Buse <input checked="" type="checkbox"/>	Matériaux constitutifs :	Pierres - Béton	
	Arche <input type="checkbox"/>	Nature du substrat :	Cailloux - Pierres	
Nombre d'ouvertures :	1	Radier :	<input checked="" type="checkbox"/>	Pierres - Béton
Hauteur (m) :	0,5	Protection de berges :	<input type="checkbox"/>	
Largeur (m) :	4	Protection des piles :	<input type="checkbox"/>	
Longueur (m) :	10	Protection des culées :	<input checked="" type="checkbox"/>	Béton
Hauteur de chute (m) :	0,5			
DIAGNOSTIC DE L'OUVRAGE				
Etat général		Nature des dégradations		
Bon :	<input type="checkbox"/>	Absence d'entretien :	<input checked="" type="checkbox"/>

Moyen :	<input checked="" type="checkbox"/>	Erosions en berges :	<input type="checkbox"/>	
Mauvais :	<input type="checkbox"/>	Affouillement :	<input type="checkbox"/>	
		Fissures :	<input type="checkbox"/>	
Impact(s) Continuité écologique :		Impact(s) Continuité sédimentaire :		
Franchissable :	<input type="checkbox"/>	Fort :	<input type="checkbox"/>	
Difficilement franchissable :	<input checked="" type="checkbox"/>	Moyen :	<input type="checkbox"/>	
Franchissable temporairement :	<input type="checkbox"/>	Faible :	<input type="checkbox"/>	
Infranchissable :	<input type="checkbox"/>	Nul :	<input checked="" type="checkbox"/>	
DEVENIR DE L'OUVRAGE				
Intégration dans un futur programme		Orientation :		
Oui	<input type="checkbox"/>	Arasement :	<input type="checkbox"/>	
Non	<input checked="" type="checkbox"/>	Equipement :	<input type="checkbox"/>	
		Modification :	<input type="checkbox"/>

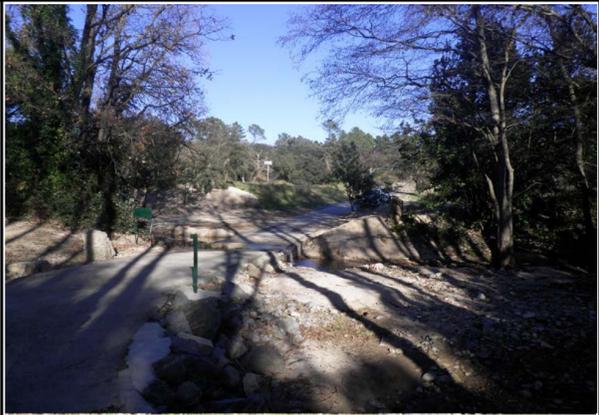
COURS D'EAU :	Ru du Plan	FICHE OUVRAGE	N° :	OH-PLA-1
LOCALISATION				
COMMUNE :	Le Plan de la Tour	TH :	Ruisseau du Plan	
CARACTERISTIQUE DE L'OUVRAGE				
Type :		Usage :

Seuil :	<input type="checkbox"/>	Prise d'eau :	<input type="checkbox"/>	
Pont :	<input type="checkbox"/>	Franchissement :	<input checked="" type="checkbox"/>	
Pont submersible-qué :	<input type="checkbox"/>	Maintien du niveau d'eau :	<input type="checkbox"/>	
Ponceau :	<input type="checkbox"/>	Couverture :	<input type="checkbox"/>	
Passage busé :	<input checked="" type="checkbox"/>	Passage de réseau :	<input type="checkbox"/>	
Couverture totale :	<input type="checkbox"/>	Autres :	<input type="checkbox"/>	
		Usage abandonné :	<input type="checkbox"/>	
Propriétaire :	Public <input type="checkbox"/>	Parcelles :	366-1177-1183-1185	
	Privé <input checked="" type="checkbox"/>			
Intérêt et enjeux :	Usage :	<input checked="" type="checkbox"/>

Enjeu hydraulique :	<input checked="" type="checkbox"/>		
	Continuité sédimentaire :	<input checked="" type="checkbox"/>		
	Continuité piscicole :	<input checked="" type="checkbox"/>		
	Proximité d'un seuil naturel :	<input type="checkbox"/>		
	Enjeu patrimonial :	<input type="checkbox"/>		
Dimensions et caractéristiques :		Détails de l'ouvrage, protections et matériaux :		
Forme de l'ouvrage :	Cadre / Buse <input checked="" type="checkbox"/>	Matériaux constitutifs :	Béton	
	Arche <input type="checkbox"/>	Nature du substrat :	Gravier - Sable	
Nombre d'ouvertures :	1 - obstruée	Radier :	<input checked="" type="checkbox"/> Béton	
Hauteur (m) :	0,8	Protection de berges :	<input type="checkbox"/>	
Largeur (m) :	3,2	Protection des piles :	<input type="checkbox"/>	
Longueur (m) :	9,5	Protection des culées :	<input type="checkbox"/>	
Hauteur de chute (m) :	0,3			
DIAGNOSTIC DE L'OUVRAGE				
Etat général		Nature des dégradations

Bon :	<input checked="" type="checkbox"/>	Absence d'entretien :	<input type="checkbox"/>	
Moyen :	<input type="checkbox"/>	Erosions en berges :	<input type="checkbox"/>	
Mauvais :	<input type="checkbox"/>	Affouillement :	<input type="checkbox"/>	
		Fissures :	<input type="checkbox"/>	
Impact(s) Continuité écologique :		Impact(s) Continuité sédimentaire :		
Franchissable :	<input type="checkbox"/>	Fort :	<input checked="" type="checkbox"/>	
Difficilement franchissable :	<input checked="" type="checkbox"/>	Moyen :	<input type="checkbox"/>	
Franchissable temporairement :	<input type="checkbox"/>	Faible :	<input type="checkbox"/>	
Infranchissable :	<input type="checkbox"/>	Nul :	<input type="checkbox"/>	
DEVENIR DE L'OUVRAGE				
Intégration dans un futur programme		Orientation :		
Oui	<input checked="" type="checkbox"/>	Arasement :	<input type="checkbox"/>	
Non	<input type="checkbox"/>	Equipement :	<input type="checkbox"/>
